REPORTE MENSUAL ABRIL 2023

MONITOREO POST CIERRE VERTEDERO MUNICIPAL DE FRUTILLAR

Fecha, 10 de mayo de 2023

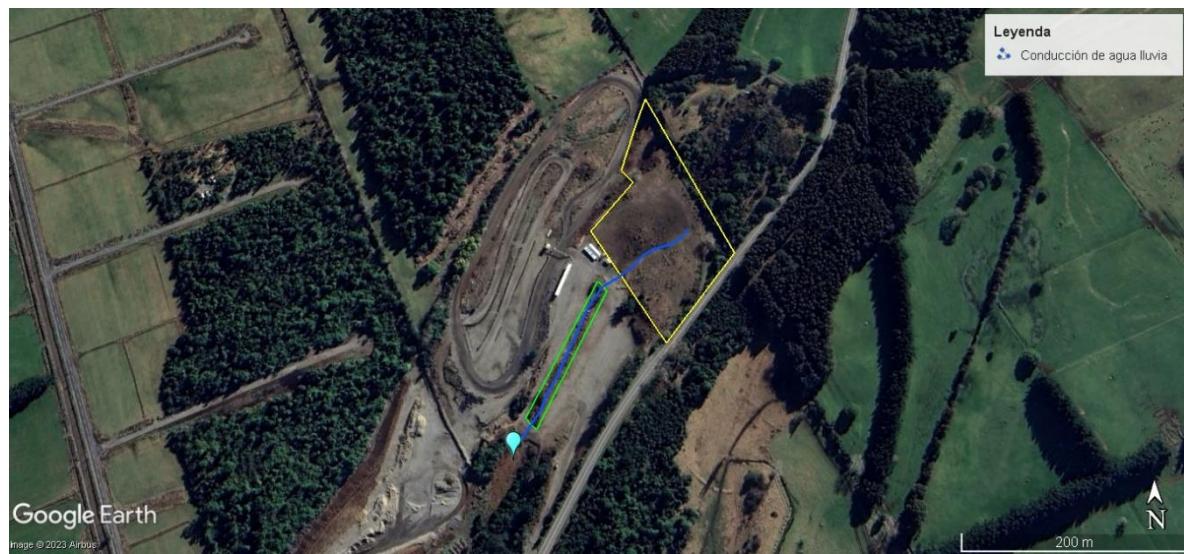
La conducción de agua natural que se da se mantiene en buen estado y no se evidencian rastros de líquidos lixiviados. Sin embargo, el canal mantiene vegetación y se ve que se ha intervenido tapándolo con tierra evitando la libre circulación del agua lluvia hasta un sumidero en la parte final de este.

En la siguiente figura se puede apreciar la conducción de aguas lluvias (azul) desde el ex vertedero (polígono amarillo), a través del canal (polígono verde) que se debe despejar hasta el sumidero (punto celeste).

FIGURA 2. CONDUCCIÓN DE AGUAS LLUVIAS

- La escorrentía superficial se mantiene en perfecto estado, sin obstáculos para la circulación de las aguas lluvias en la parte media del ex vertedero. Sin embargo, el canal receptor de las aguas se encuentra obstaculizado con vegetación y relleno de tierra, lo que no permite su libre escurrimiento hacia el sumidero en la parte final del canal.
- Se recomienda el despeje total del canal de aguas lluvias hasta su conexión con el sumidero.

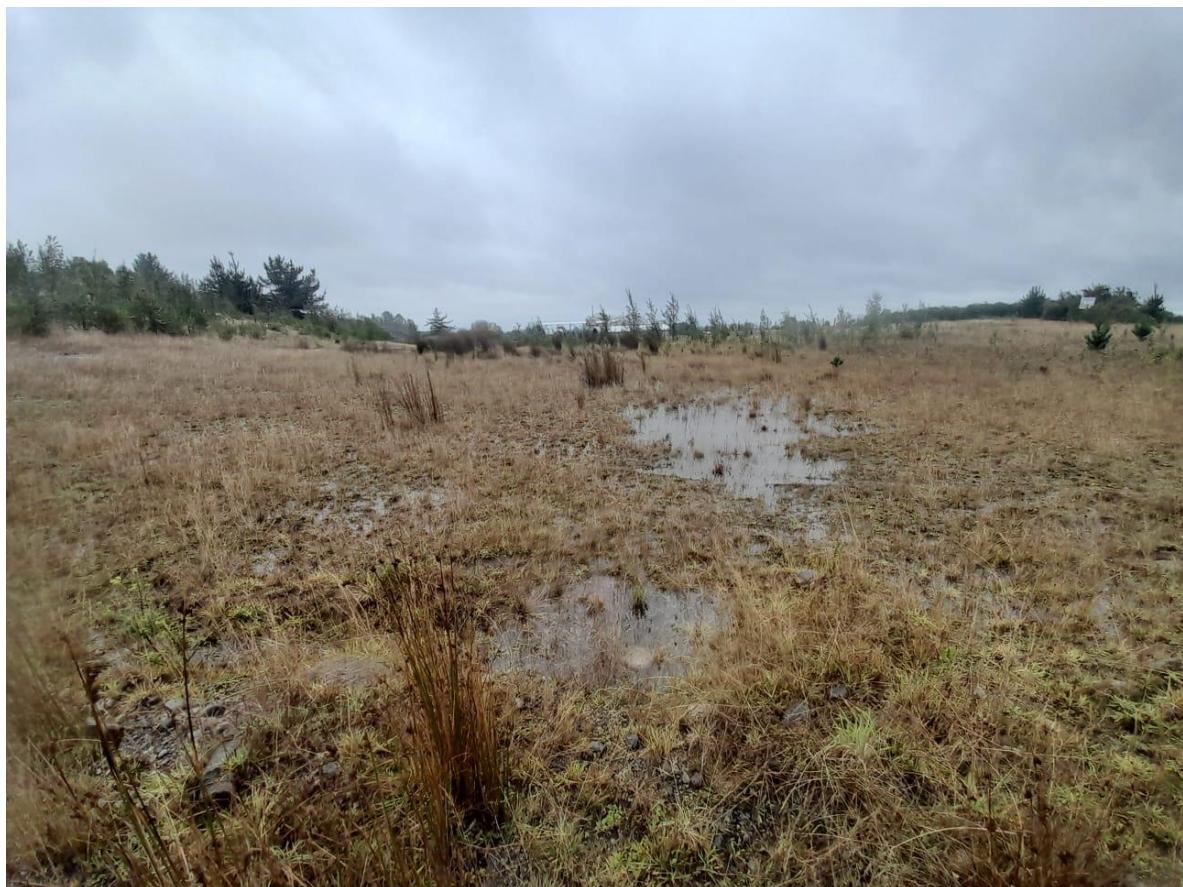
FIGURA 3. PARTE CENTRAL DEL VERTEDERO

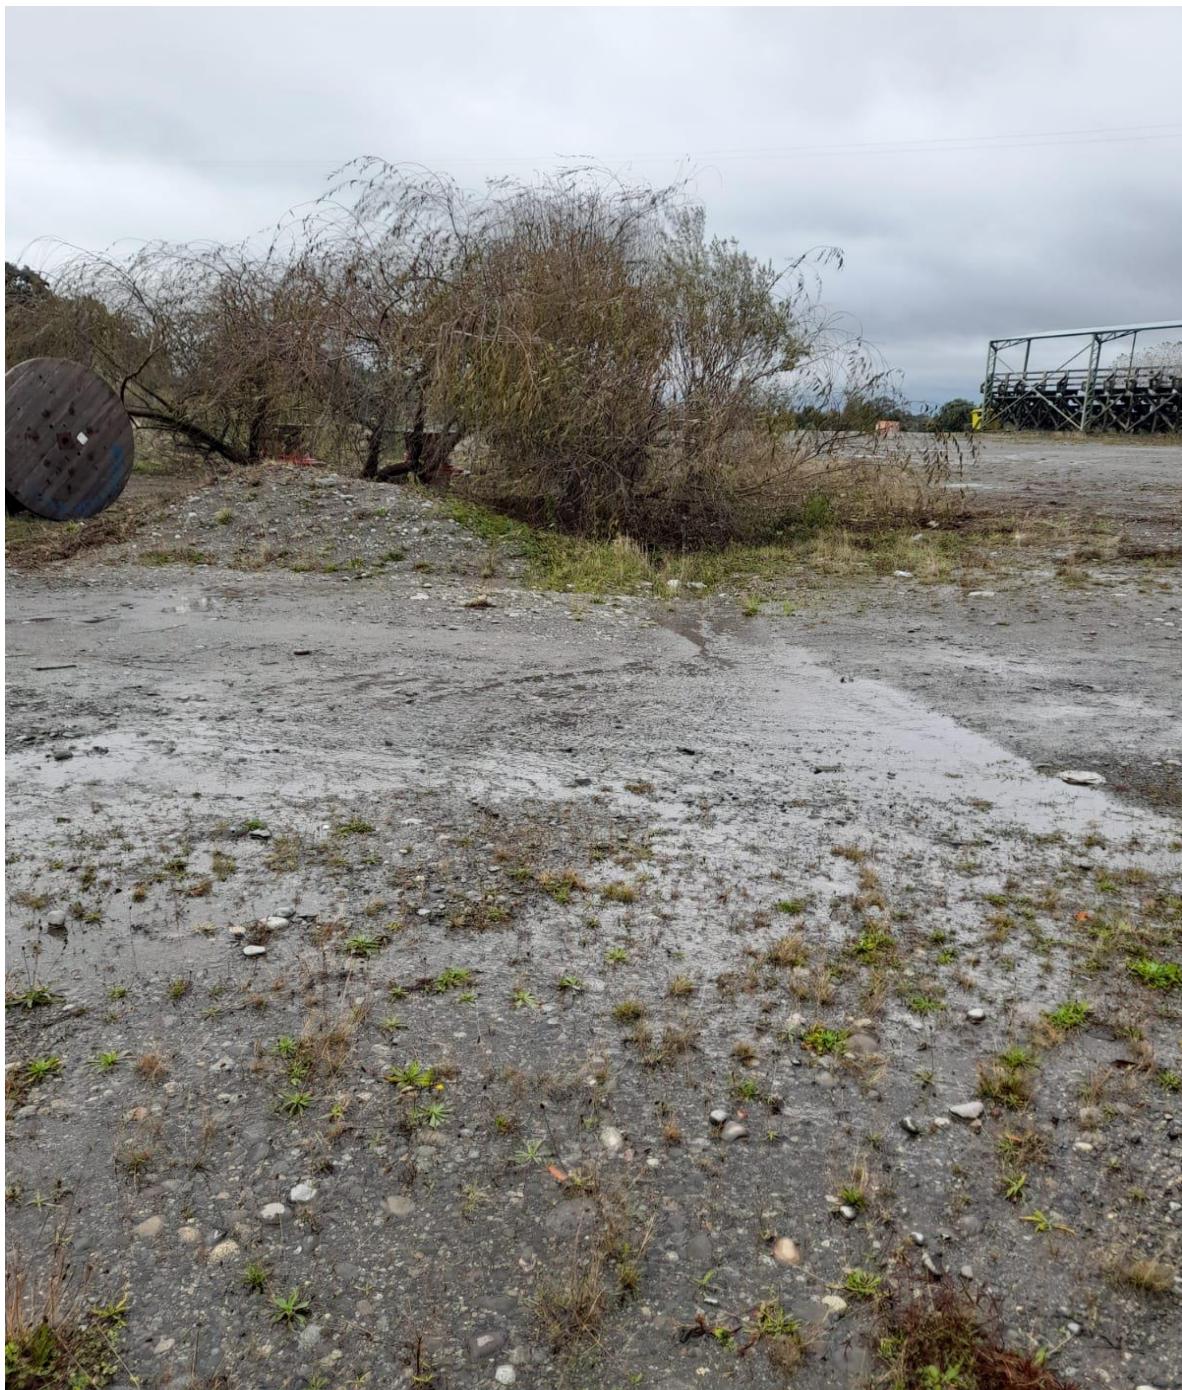
FIGURA 4. AGUAS LLUVIAS HACIA EL CANAL

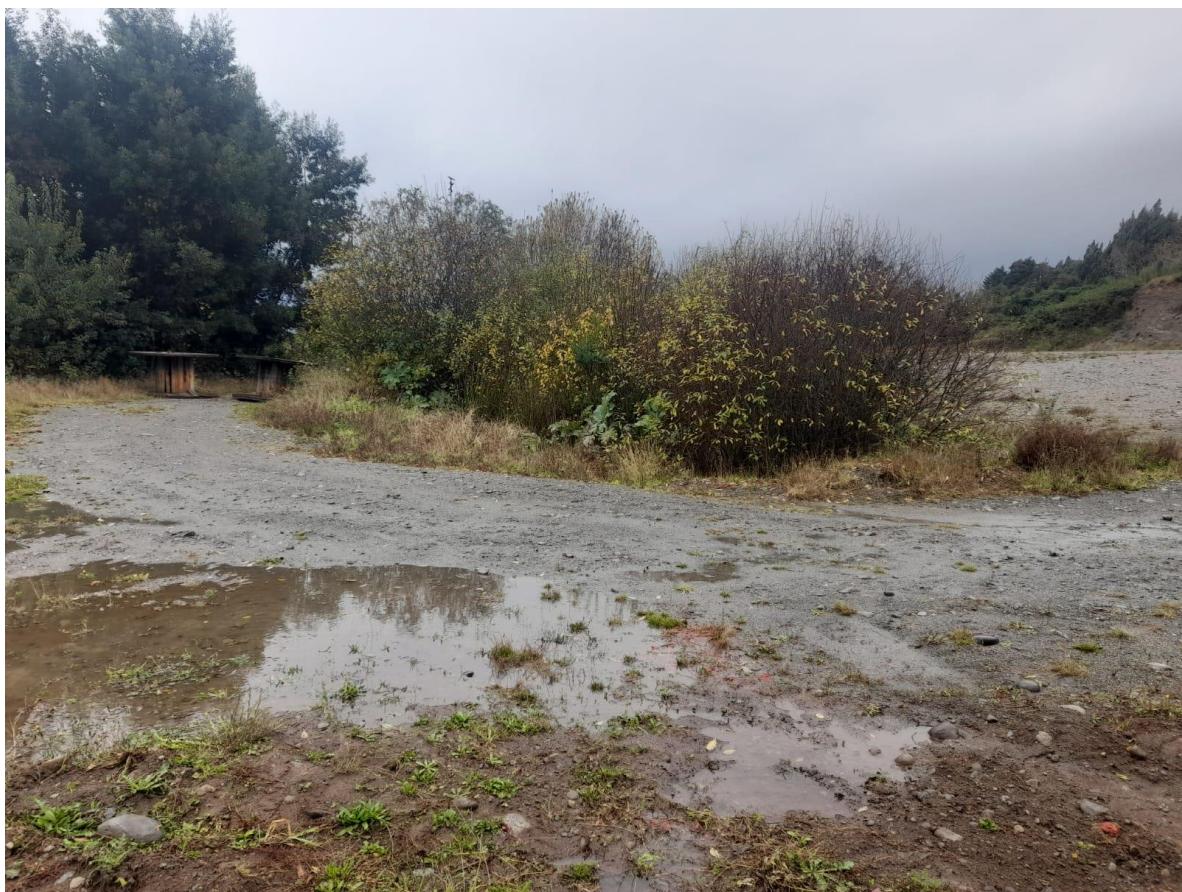
FIGURA 5. FINAL DEL CANAL CON VEGETACIÓN

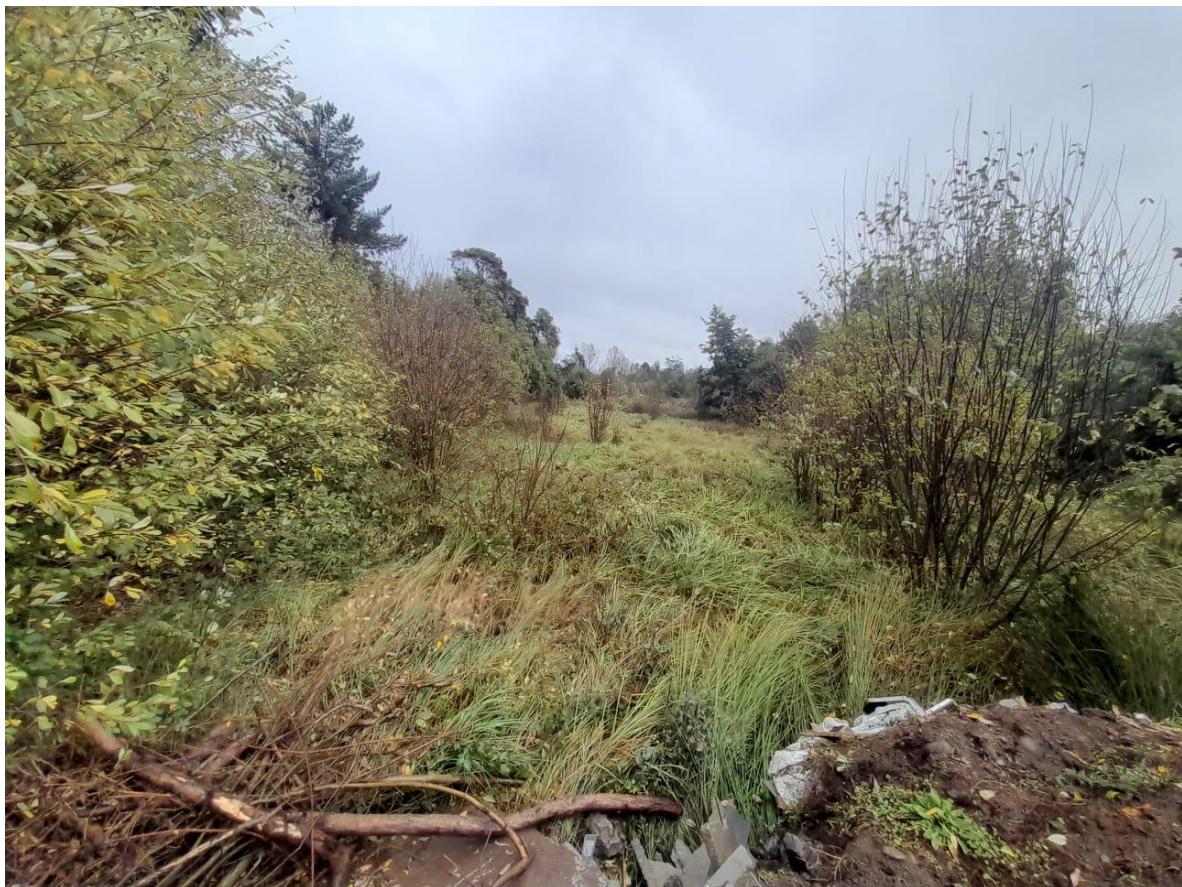
FIGURA 6. SUMIDERO
