REPORTE MENSUAL ENERO 2024

MONITOREO POST CIERRE VERTEDERO MUNICIPAL DE FRUTILLAR

Fecha, 7 de febrero de 2024

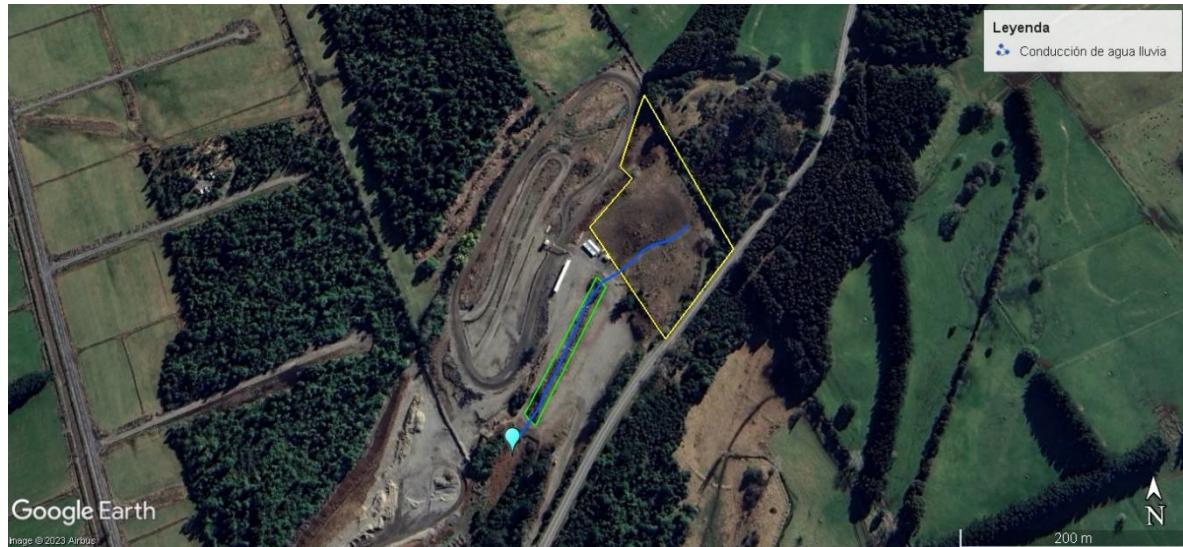
FIGURA 2. CONDUCCIÓN DE AGUAS LLUVIAS

En la siguiente figura se puede apreciar la conducción de aguas lluvias cuando existe (azul) desde el ex vertedero (polígono amarillo), a través del canal (polígono verde) que se debe despejar hasta el sumidero (punto celeste).

Este canal fue observado en los reportes anteriores y no se ha despejado.

- No hay lluvias en el sector, por lo que no hay conducción de aguas.
- Se recomienda el despeje total del canal de aguas lluvias hasta su conexión con el sumidero.

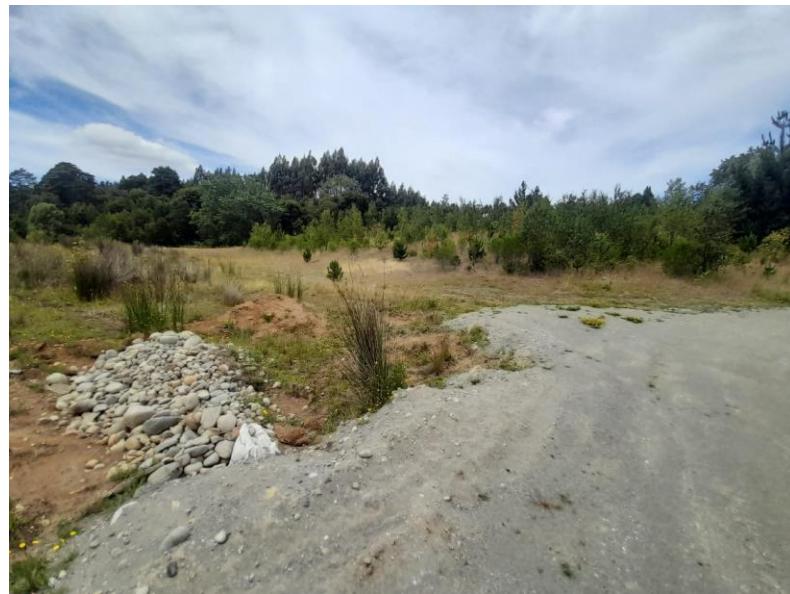
FIGURA 3. PARTE CENTRAL DEL VERTEDERO

En este mes, no se identifican lluvias en el sector, por lo que las partes asociadas al manejo de aguas están secas.
