REPORTE MENSUAL JULIO 2023

MONITOREO POST CIERRE VERTEDERO MUNICIPAL DE FRUTILLAR

Fecha, 10 de agosto de 2023

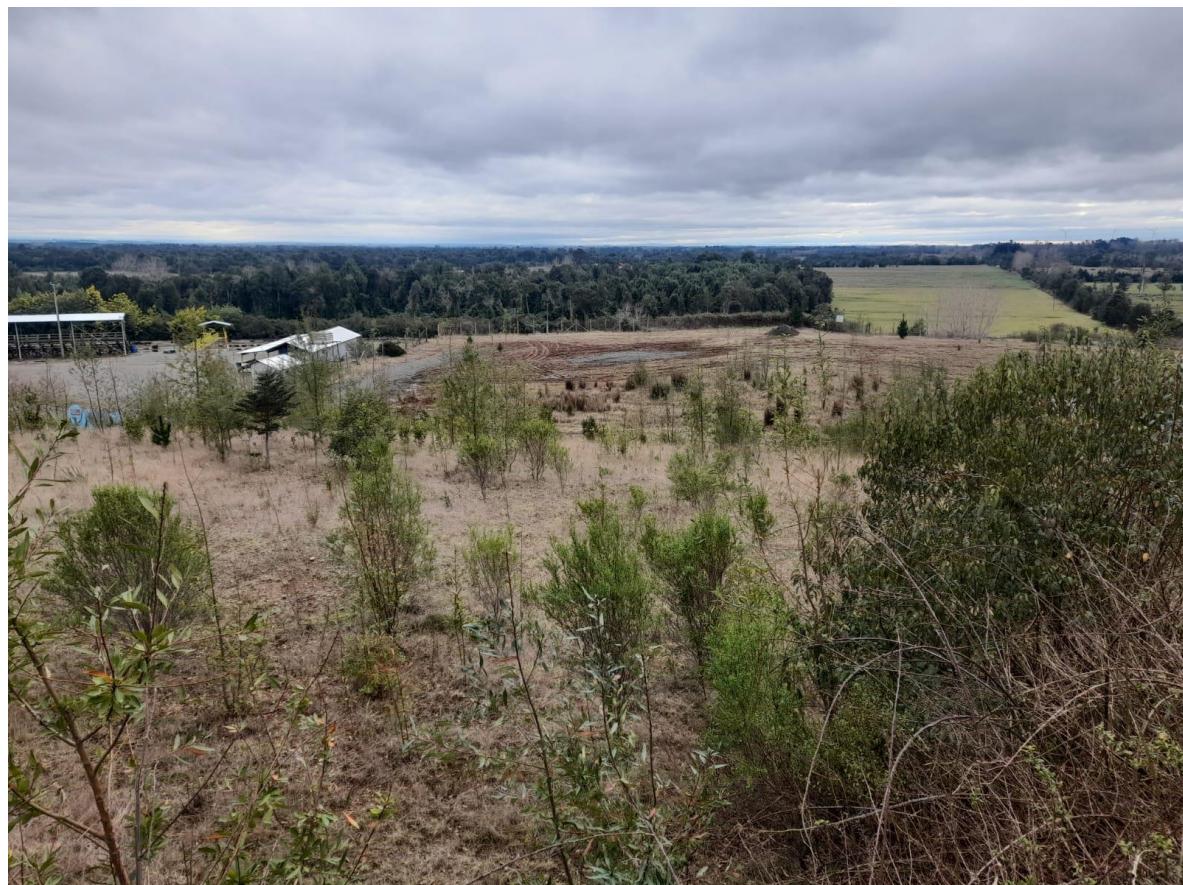
FIGURA 2. FOTOGRAFÍA PLANO GENERAL.

El recorrido de la superficie del vertedero consistió en realizar transectos cada 10 metros, en los cuales se procedió a fotografiar y verificar el estado de la superficie, no identificando grietas o hundimientos de significancia.

De acuerdo con lo anterior, se concluye que la capa exterior del sellado está funcionando acorde a lo propuesto en el plan de cierre, inclusive considerando la alta precipitación del sector. Lo anterior se puede apreciar en las Figuras siguientes, situación que corresponde al gran porcentaje del terreno.

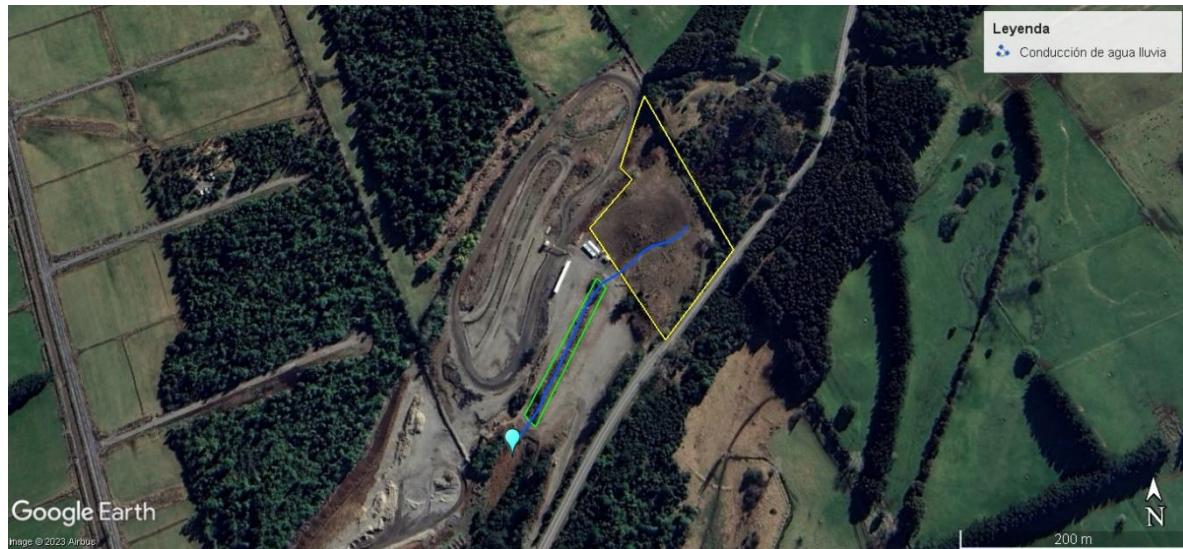
FIGURA 6. CONDUCCIÓN DE AGUAS LLUVIAS

La conducción de agua que se da naturalmente se mantiene en buen estado y no se evidencian rastros de líquidos lixiviados. Sin embargo, el canal mantiene vegetación y se ve que se ha intervenido tapándolo con tierra evitando la libre circulación del agua lluvia hasta un sumidero en la parte final de este.

En la siguiente figura se puede apreciar la conducción de aguas lluvias (azul) desde el ex vertedero (polígono amarillo), a través del canal (polígono verde) que se debe despejar hasta el sumidero (punto celeste).

Este canal fue observado en el reporte anterior y no se ha despejado.

- La escorrentía superficial se mantiene en perfecto estado, sin obstáculos para la circulación de las aguas lluvias en la parte media del ex vertedero. Se han realizado trabajos de movimiento de tierra para evitar el aposamiento de aguas lluvias en el recinto. Sin embargo, el canal receptor de las aguas se encuentra obstaculizado con vegetación y relleno de tierra, lo que no permite su libre escurrimiento hacia el sumidero en la parte final del canal. Se recomienda el despeje total del canal de aguas lluvias hasta su conexión con el sumidero.

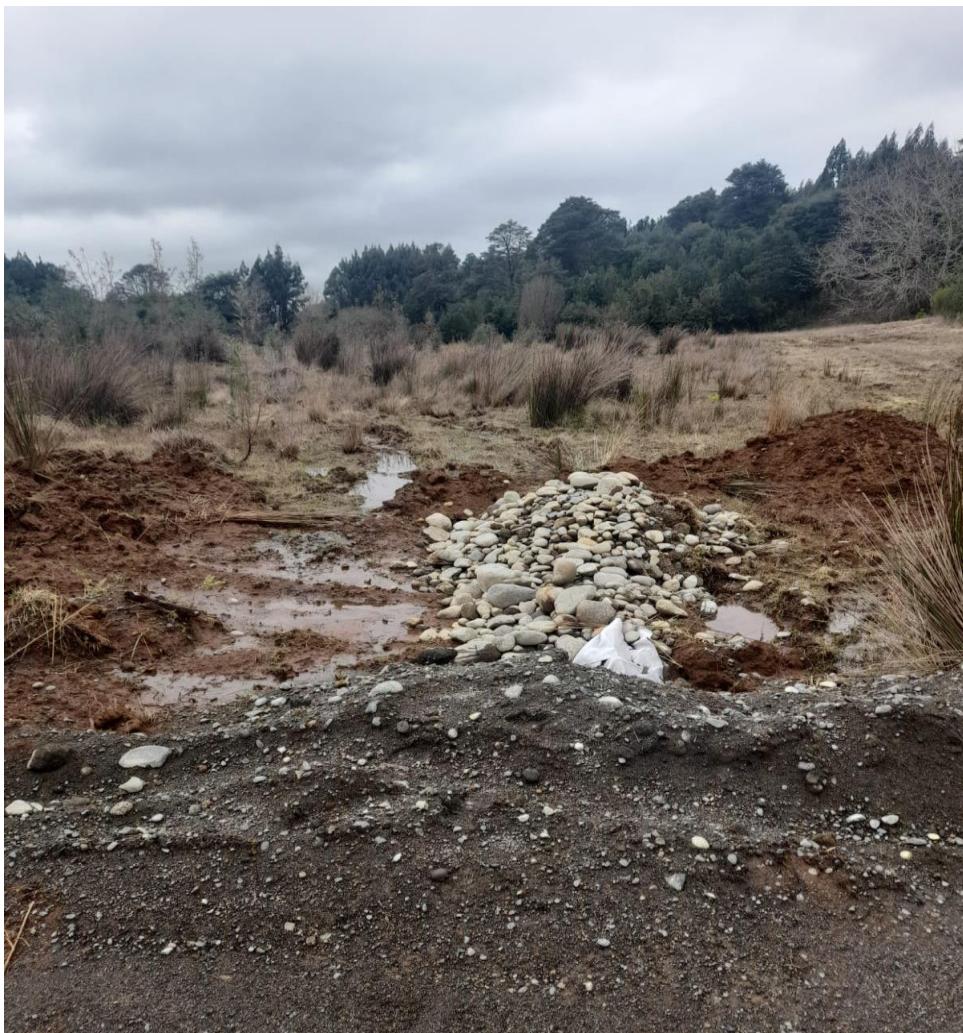
FIGURA 7. TRABAJOS DE CANALIZACIÓN DE AGUAS LLUVIAS.

Además, se han constatado trabajo de movimiento de tierra en el recinto con el propósito de asegurar la conducción de aguas lluvias, disminuyendo el aposamiento.
