## REPORTE MENSUAL JUNIO 2023

### MONITOREO POST CIERRE VERTEDERO MUNICIPAL DE FRUTILLAR

Fecha, 10 de julio de 2023

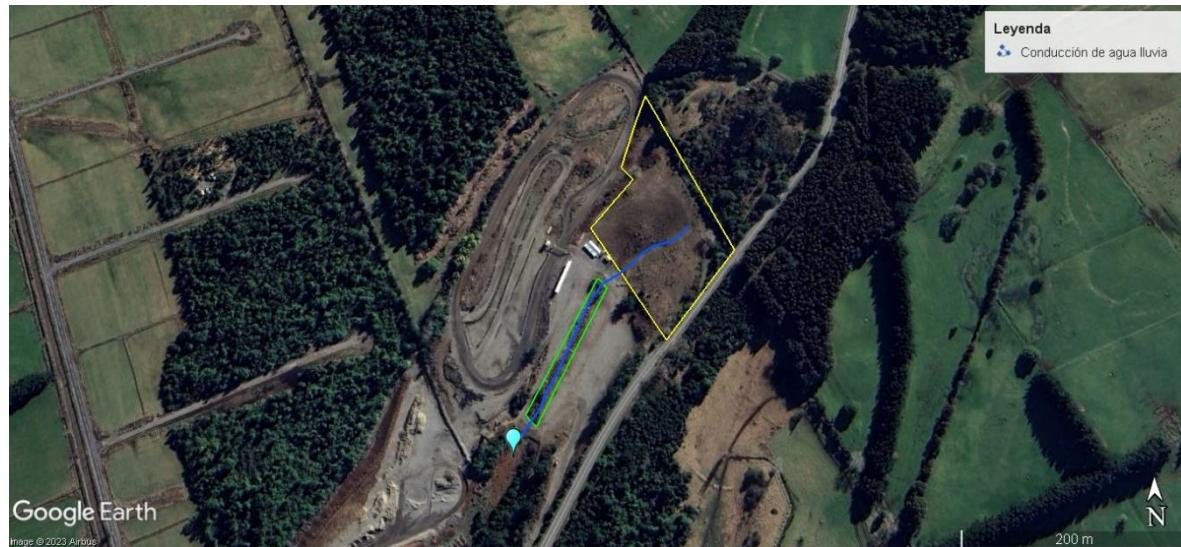
FIGURA 2. CONDUCCIÓN DE AGUAS LLUVIAS

La conducción de agua que se da naturalmente se mantiene en buen estado y no se evidencian rastros de líquidos lixiviados. Sin embargo, el canal mantiene vegetación y se ve que se ha intervenido tapándolo con tierra evitando la libre circulación del agua lluvia hasta un sumidero en la parte final de este.

En la siguiente figura se puede apreciar la conducción de aguas lluvias (azul) desde el ex vertedero (polígono amarillo), a través del canal (polígono verde) que se debe despejar hasta el sumidero (punto celeste).

Este canal fue observado en el reporte anterior y no se ha despejado.

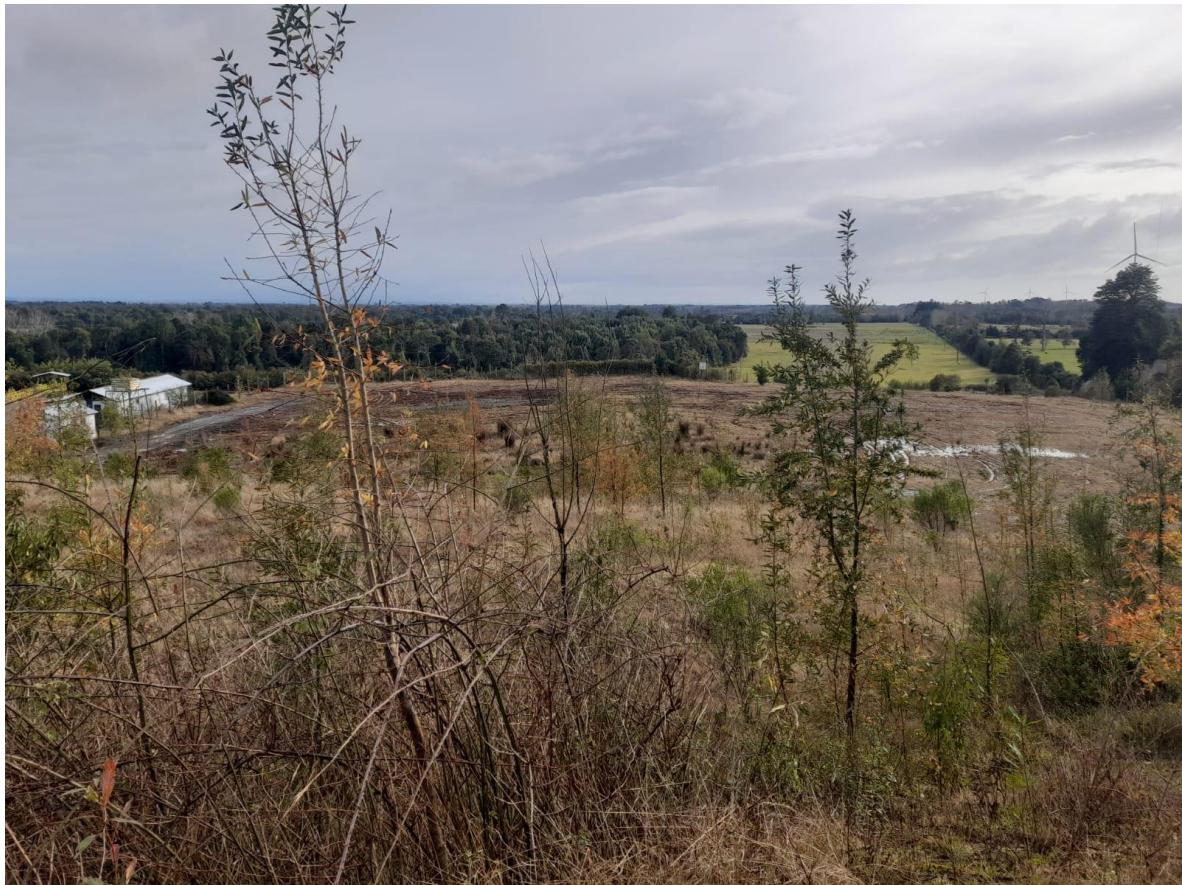
En este mes, al igual que los meses anteriores se observa claramente la conducción natural de aguas lluvias que se acumulan en la parte media del vertedero para seguir hacia un canal situado en las afueras del recinto municipal, lo anterior dado que siguen las lluvias en el sector.

**FIGURA 3. PARTE CENTRAL DEL VERTEDERO**

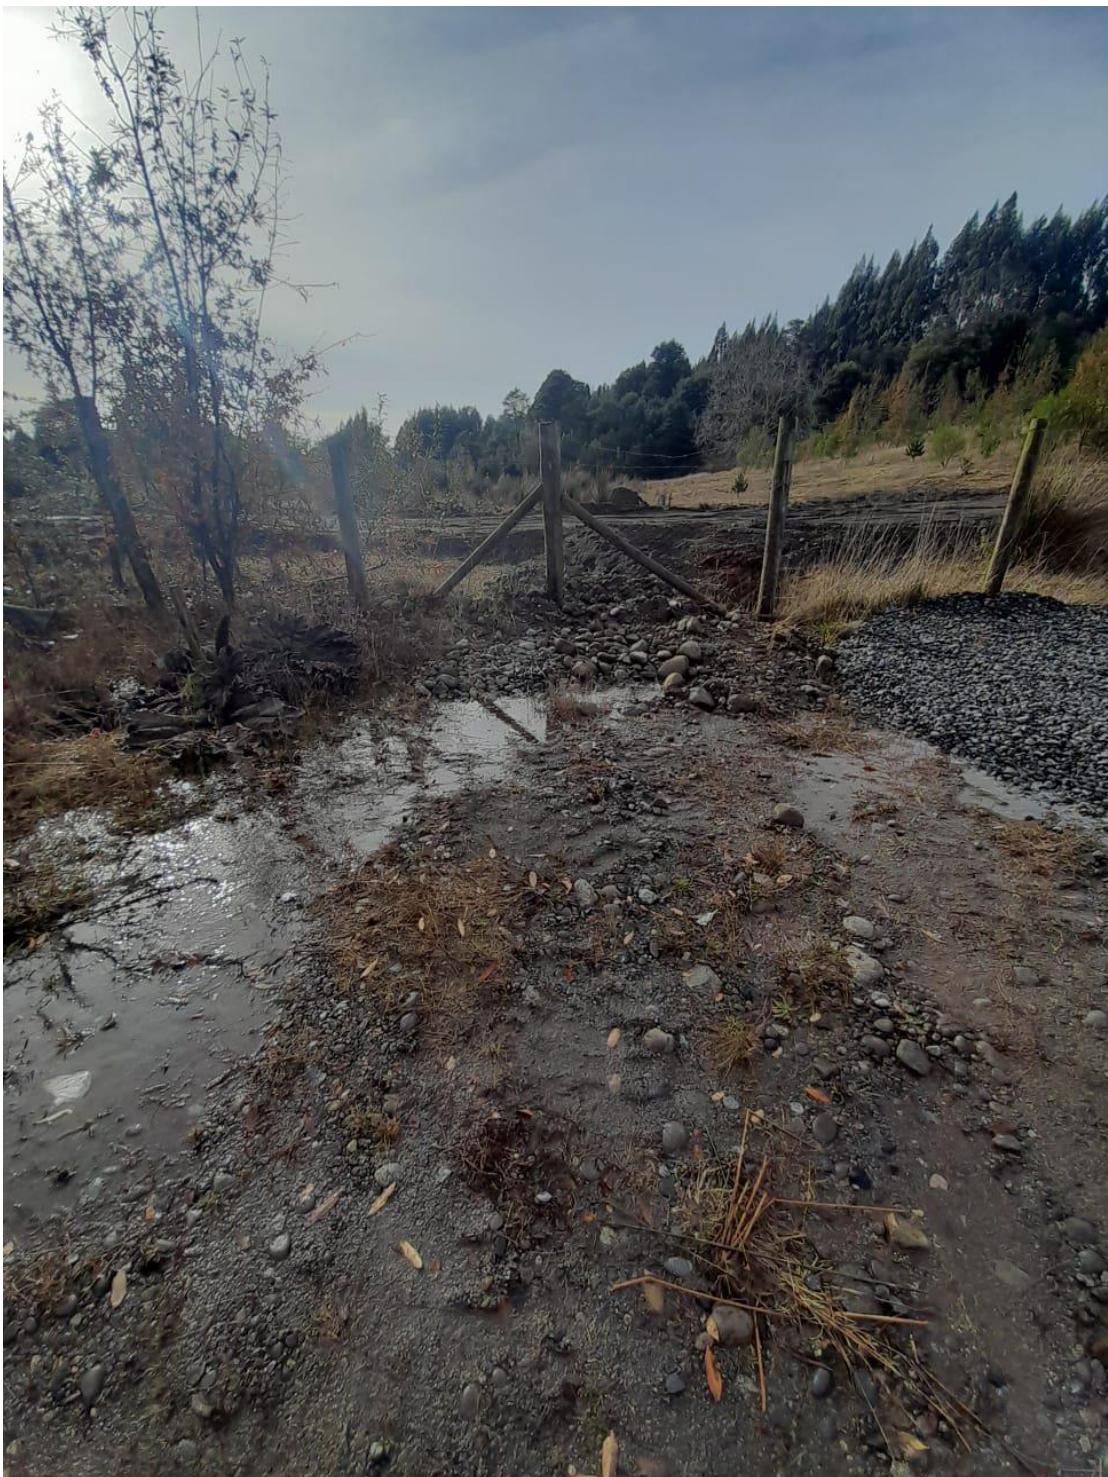
FIGURA 4. AGUAS LLUVIAS HACIA EL CANAL

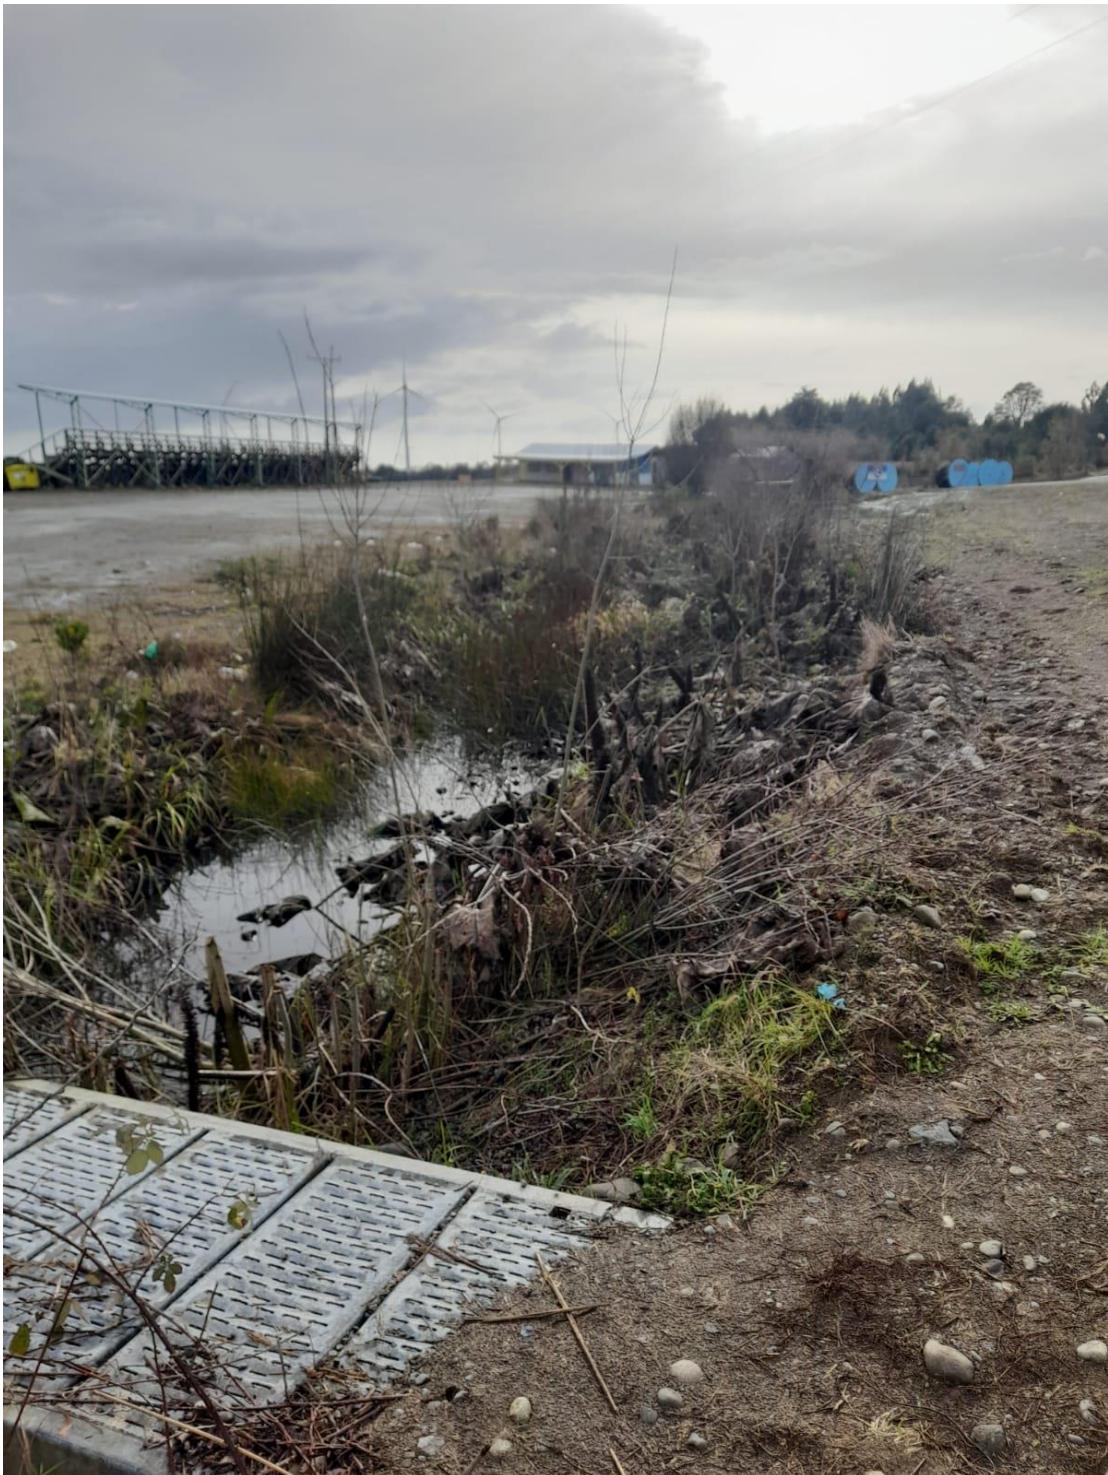
**FIGURA 5. CANAL CON VEGETACIÓN**

- La escorrentía superficial se mantiene en perfecto estado, sin obstáculos para la circulación de las aguas lluvias en la parte media del ex vertedero.
- Se han realizado trabajos de movimiento de tierra para evitar el aposamiento de aguas lluvias en el recinto.
- Sin embargo, el canal receptor de las aguas se encuentra obstaculizado con vegetación y relleno de tierra, lo que no permite su libre escurrimiento hacia el sumidero en la parte final del canal.
- Se recomienda el despeje total del canal de aguas lluvias hasta su conexión con el sumidero.
- Se ha realizado la colocación de 50 cebaderas alrededor del perímetro del ex vertedero, el cual tendrá recambio cada 4 meses.
