REPORTE MENSUAL MAYO 2023

MONITOREO POST CIERRE VERTEDERO MUNICIPAL DE FRUTILLAR

Fecha, 31 de mayo de 2023

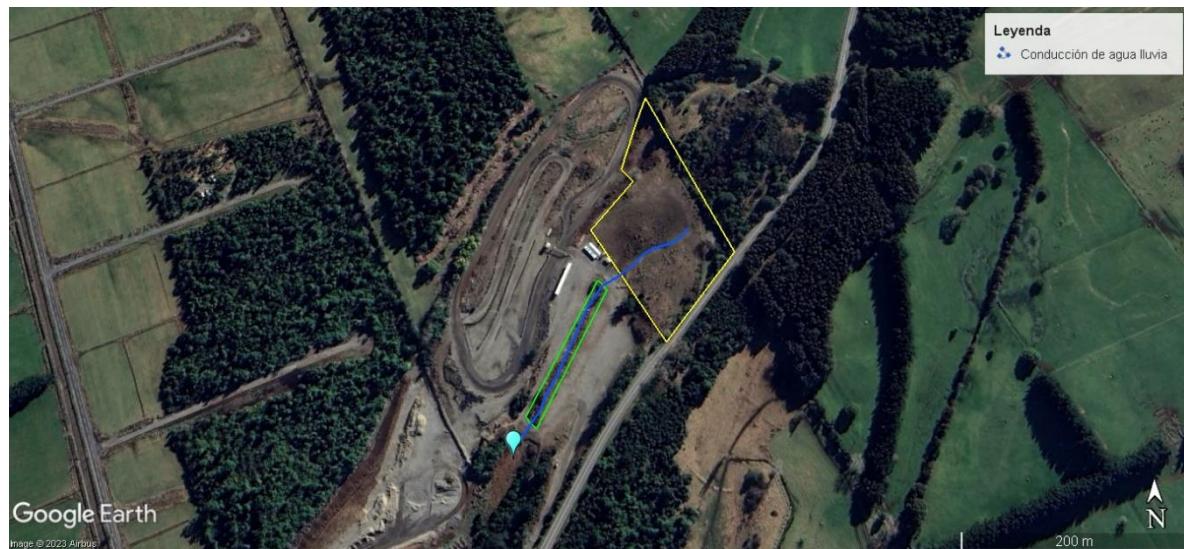
FIGURA 2. CONDUCCIÓN DE AGUAS LLUVIAS

En la siguiente figura se puede apreciar la conducción de aguas lluvias (azul) desde el ex vertedero (polígono amarillo), a través del canal (polígono verde) que se debe despejar hasta el sumidero (punto celeste).

Este canal fue observado en el reporte anterior y no se ha despejado.

- La escorrentía superficial se mantiene en perfecto estado, sin obstáculos para la circulación de las aguas lluvias en la parte media del ex vertedero. Sin embargo, el canal receptor de las aguas se encuentra obstaculizado con vegetación y relleno de tierra, lo que no permite su libre escurrimiento hacia el sumidero en la parte final del canal.
- Se recomienda el despeje total del canal de aguas lluvias hasta su conexión con el sumidero.

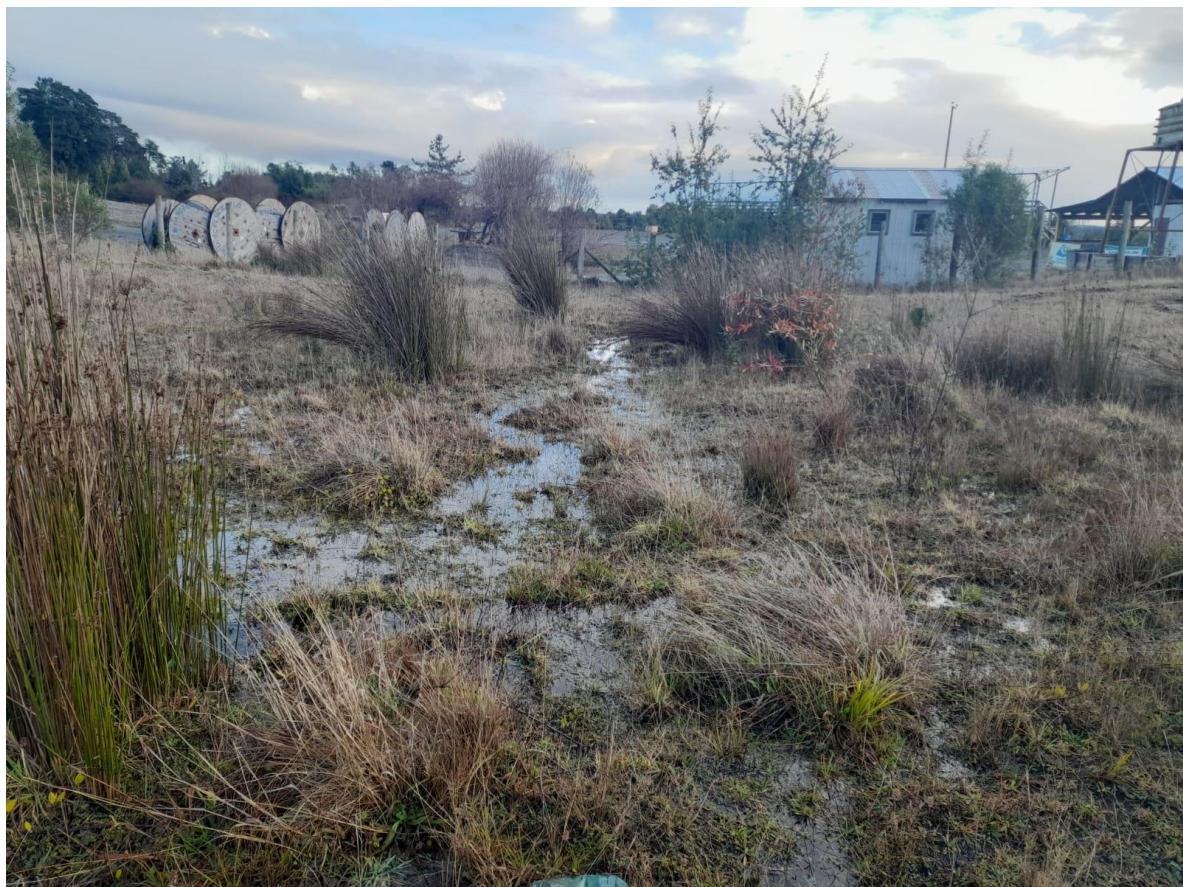
En este mes, al igual que el mes anterior se observa claramente la conducción natural de aguas lluvias que se acumulan en la parte media del vertedero para seguir hacia un canal situado en las afueras del recinto municipal, lo anterior dado que siguen las lluvias en el sector.

FIGURA 3. PARTE CENTRAL DEL VERTEDERO

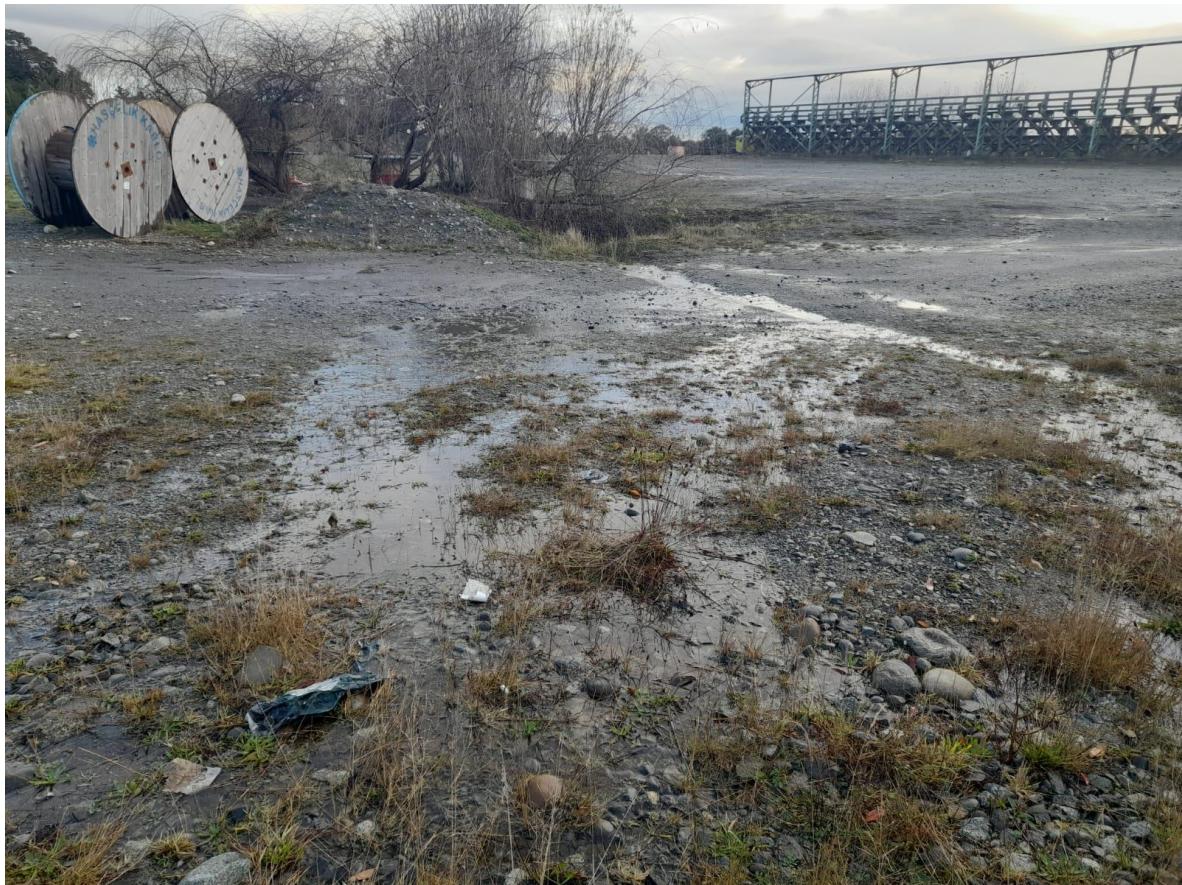
FIGURA 4. AGUAS LLUVIAS HACIA EL CANAL

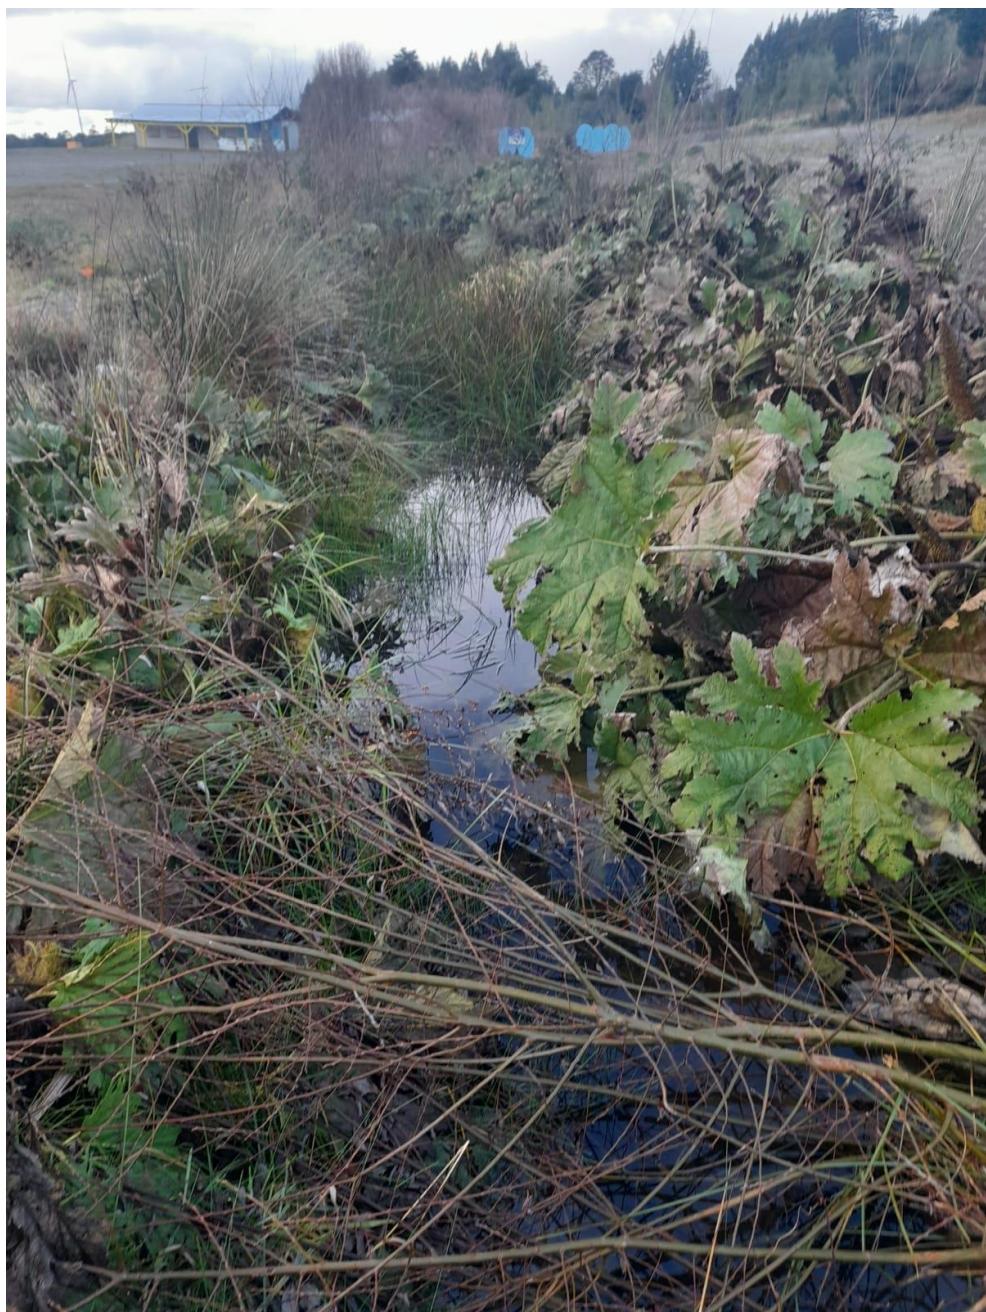
La conducción de agua que se da naturalmente se mantiene en buen estado y no se evidencian rastros de líquidos lixiviados. Sin embargo, el canal mantiene vegetación y se ve que se ha intervenido tapándolo con tierra evitando la libre circulación del agua lluvia hasta un sumidero en la parte final de este.

FIGURA 5. CANAL CON VEGETACIÓN
