REPORTE MENSUAL OCTUBRE 2023

MONITOREO POST CIERRE VERTEDERO MUNICIPAL DE FRUTILLAR

Fecha, 15 de noviembre de 2023

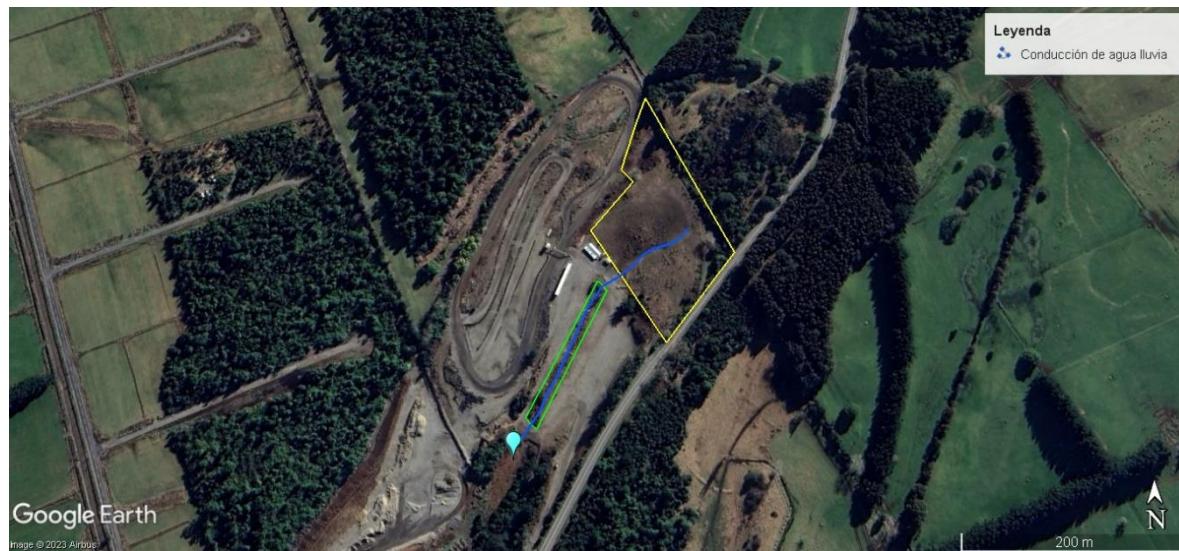
FIGURA 2. CONDUCCIÓN DE AGUAS LLUVIAS

En la siguiente figura se puede apreciar la conducción de aguas lluvias (azul) desde el ex vertedero (polígono amarillo), a través del canal (polígono verde) que se debe despejar hasta el sumidero (punto celeste).

Este canal fue observado en el reporte anterior y no se ha despejado.

- La escorrentía superficial se mantiene en perfecto estado, sin obstáculos para la circulación de las aguas lluvias en la parte media del ex vertedero.
- Se han realizado trabajos de movimiento de tierra para evitar el aposamiento de aguas lluvias en el recinto.
- Sin embargo, el canal receptor de las aguas se encuentra obstaculizado con vegetación y relleno de tierra, lo que no permite su libre escurrimiento hacia el sumidero en la parte final del canal, este se mantiene a través de los meses de seguimiento.
- Se recomienda el despeje total del canal de aguas lluvias hasta su conexión con el sumidero.

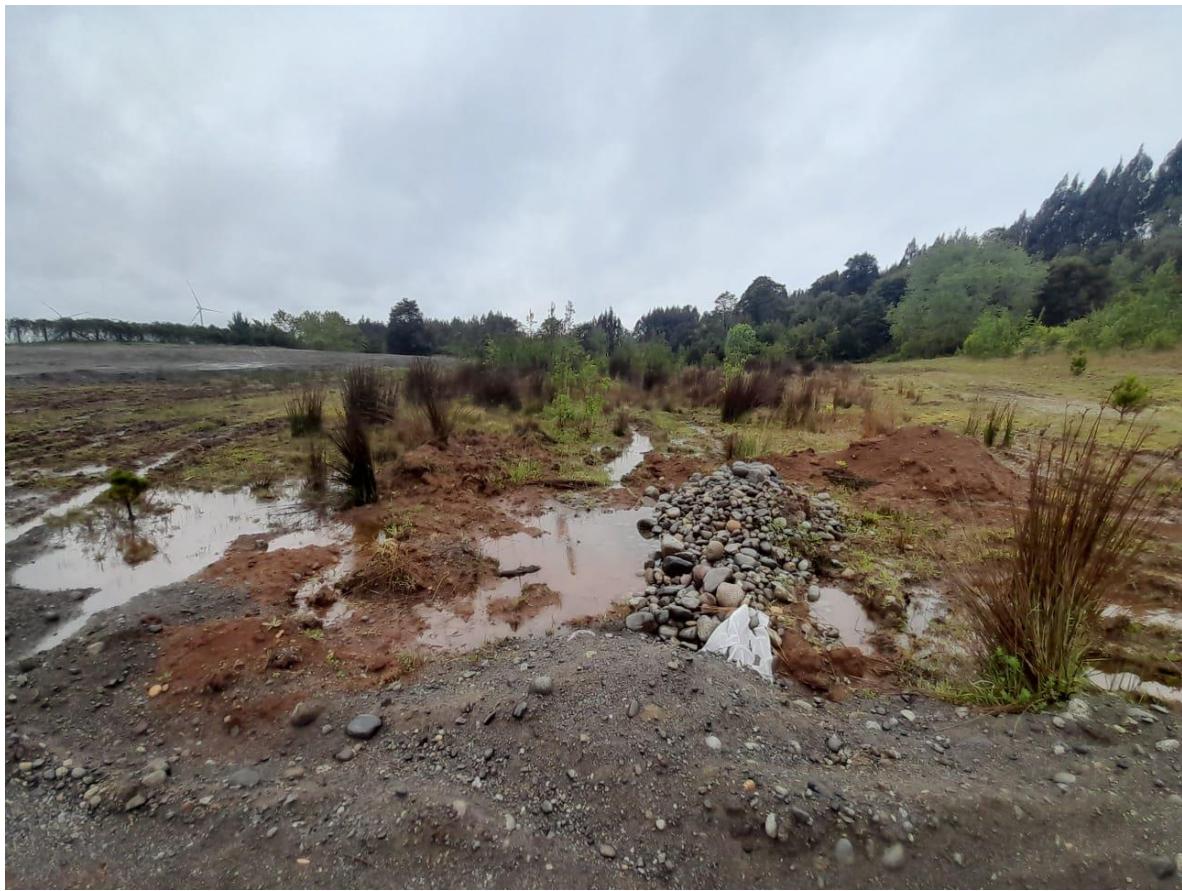
FIGURA 3. PARTE CENTRAL DEL VERTEDERO

En este mes, al igual que los meses anteriores se observa claramente la conducción natural de aguas lluvias que se acumulan en la parte media del vertedero para seguir hacia un canal situado en las afueras del recinto municipal, lo anterior dado que siguen las lluvias en el sector.

La conducción de agua que se da naturalmente se mantiene en buen estado y no se evidencian rastros de líquidos lixiviados. Sin embargo, el canal mantiene vegetación y se ve que se ha intervenido tapándolo con tierra evitando la libre circulación del agua lluvia hasta un sumidero en la parte final de este.

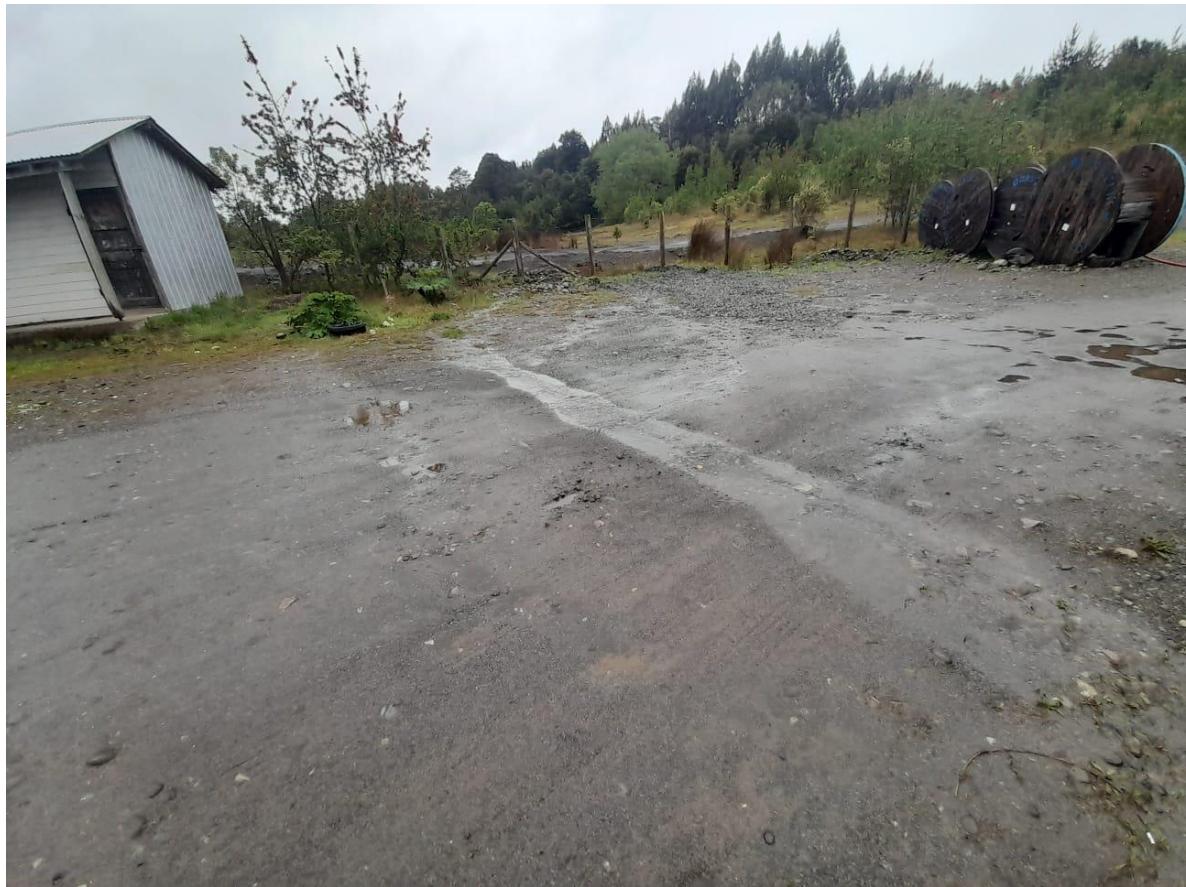
FIGURA 4. AGUAS LLUVIAS HACIA EL CANAL

Además, se han constatado trabajo de movimiento de tierra en el recinto con el propósito de asegurar la conducción de aguas lluvias, disminuyendo el aposamiento y generando libre escurrimiento de esta hacia el canal.
