## **REPORTE MENSUAL SEPTIEMBRE 2023**

### **MONITOREO POST CIERRE VERTEDERO MUNICIPAL DE FRUTILLAR**

Fecha, 10 de SEPTIEMBRE de 2023

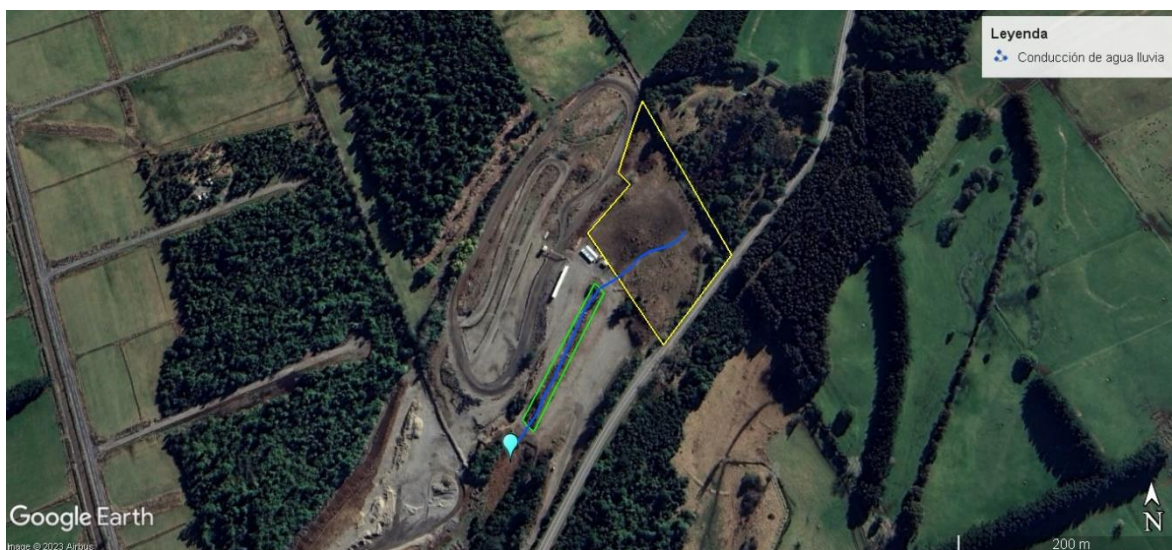
FIGURA 2. CONDUCCIÓN DE AGUAS LLUVIAS

La conducción de agua que se da naturalmente se mantiene en buen estado y no se evidencian rastros de líquidos lixiviados. Sin embargo, el canal mantiene vegetación y se ve que se ha intervenido tapándolo con tierra evitando la libre circulación del agua lluvia hasta un sumidero en la parte final de este.

En la siguiente figura se puede apreciar la conducción de aguas lluvias (azul) desde el ex vertedero (polígono amarillo), a través del canal (polígono verde) que se debe despejar hasta el sumidero (punto celeste).

Este canal fue observado en el reporte anterior y no se ha despejado.

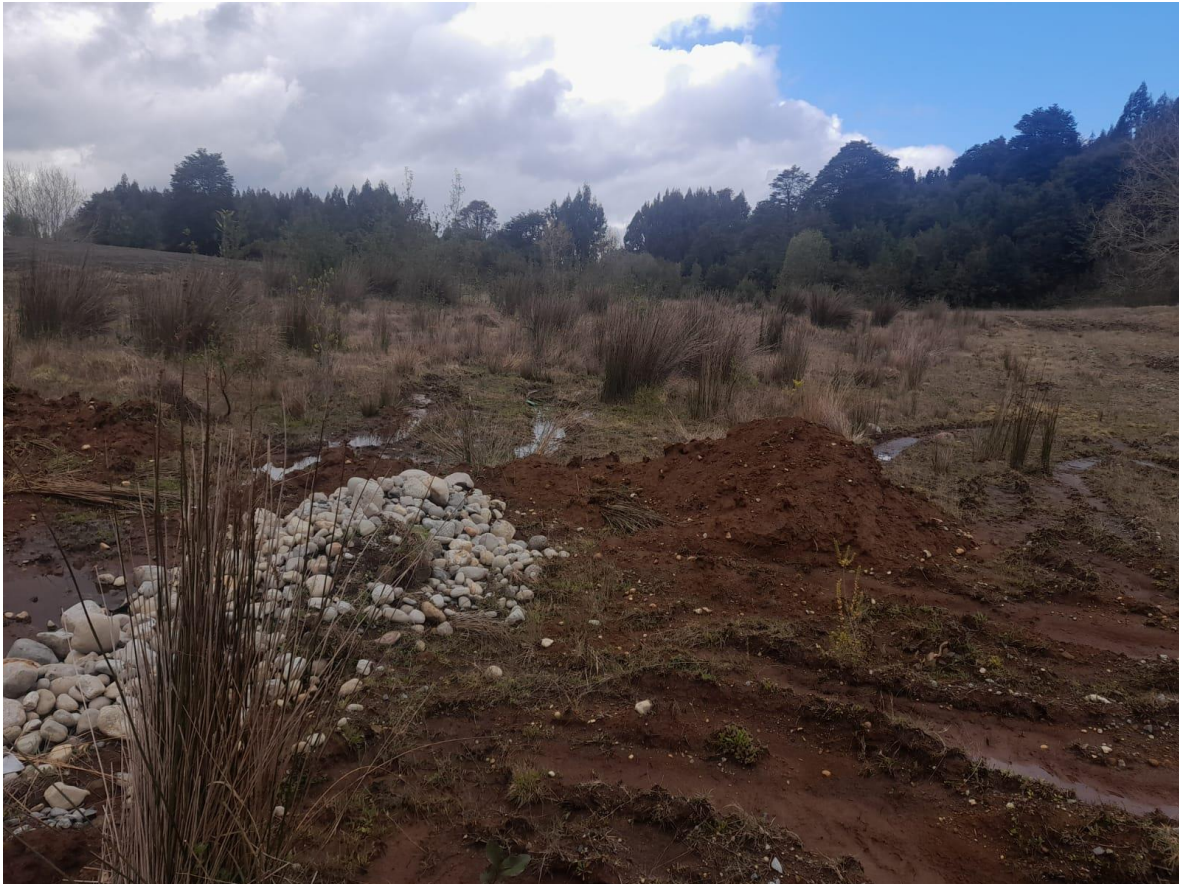
**FIGURA 3. PARTE CENTRAL DEL VERTEDERO**

En este mes, al igual que los meses anteriores se observa claramente la conducción natural de aguas lluvias que se acumulan en la parte media del vertedero para seguir hacia un canal situado en las afueras del recinto municipal, lo anterior dado que siguen las lluvias en el sector.

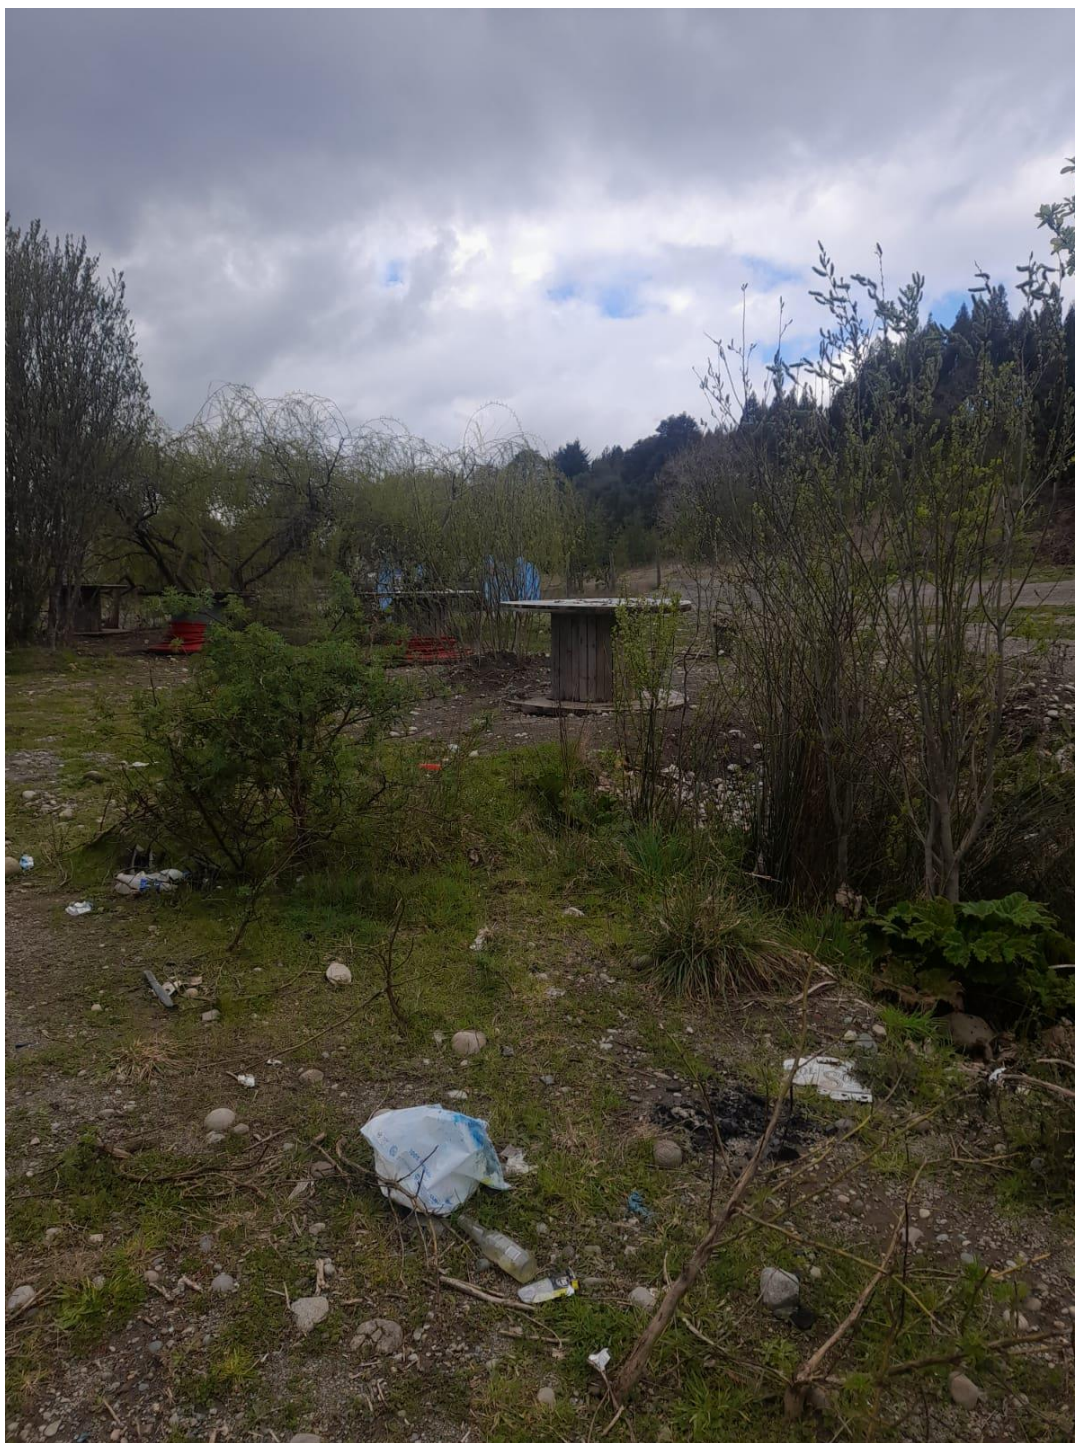
FIGURA 5. CANAL CON VEGETACIÓN
