INFORME DE FISCALIZACIÓN AMBIENTAL

INSPECCIÓN AMBIENTAL

CRIADERO LOS VARONES

DFZ-2017-252-VIII-SRCA-IA

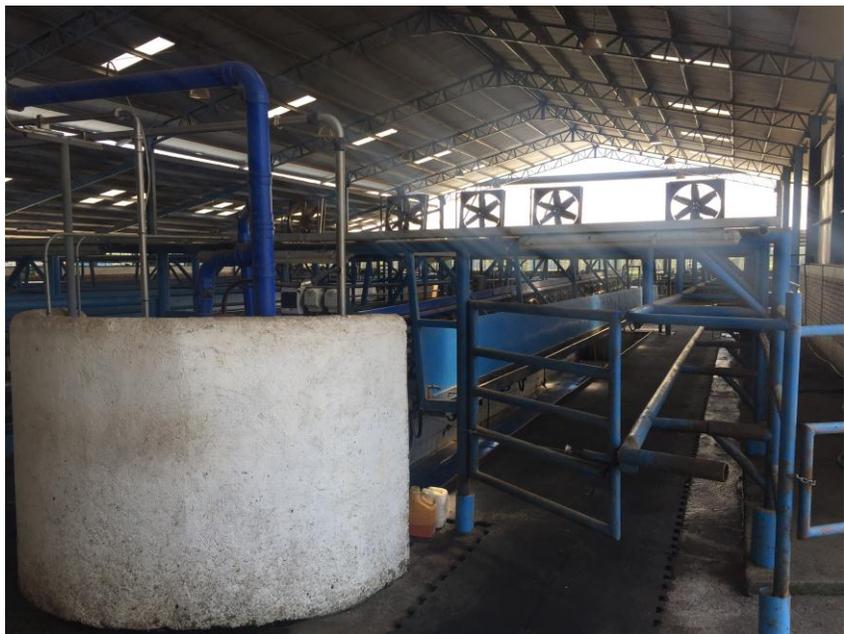
Hechos constatados:	
Inspección Ambiental	
<p>En la actividad de fecha 15 de febrero de 2017, se inspeccionó el sector correspondiente a la lechería Don René, se observa sala de estanques de leche para su posterior carga a camión, y la sala de ordeña (Fotografía 1). Posterior a la sala de ordeña se observan los patios de alimentación de la lechería donde existen dos pabellones laterales de hormigón bajo estructura techada tipo galpón donde se mantienen las vacas (Fotografía 2). En el extremo del galón se observa sistema de limpieza de patio, con tuberías y bomba de impulsión (Fotografía 3). En el centro del galpón, se observa canal de salida de efluente de limpieza a pozo purinero (Fotografía 4). De acuerdo a lo declarado por el Sr. Robles, esta lechería posee aproximadamente 1.000 vacas y los purines generados en patio de la lechería se recolectan por pendiente mediante flushing con cañerías tipo grifo, al pozo purinero, desde el cual, es llevado a potrero, mediante camiones tolva. La limpieza se realiza los días lunes miércoles y viernes.</p> <p>El pozo purinero corresponde a una estructura de hormigón, donde se almacenan los purines para luego ser traspasados a camión, se observa sistema de bombeo (Fotografía 5).</p> <p>Posteriormente, se inspeccionó el sector correspondiente a patio de crianza donde se observa estructura tipo galpón metálico abierto, para alimentación de terneros (Fotografía 6). A un costado de este patio, se observa un número aproximado de 50 vacas, que de acuerdo a lo declarado por el Sr. Robles, corresponde a una parte de</p>

Fotografía 1.	Fecha : 15-02-2017		Fotografía 2.	Fecha : 15-02-2017	
Coordenadas DATUM WGS84 HUSO 18	Coordenada Norte: 5861450.00 m S	Coordenada Este: 746381.00 m E	Coordenadas DATUM WGS84 HUSO 18	Coordenada Norte: 5861450.00 m S	Coordenada Este: 746381.00 m E
Descripción medio de prueba: Sala de ordeña Lechería Don René.			Descripción medio de prueba: Patio de alimentación Lechería Don René.

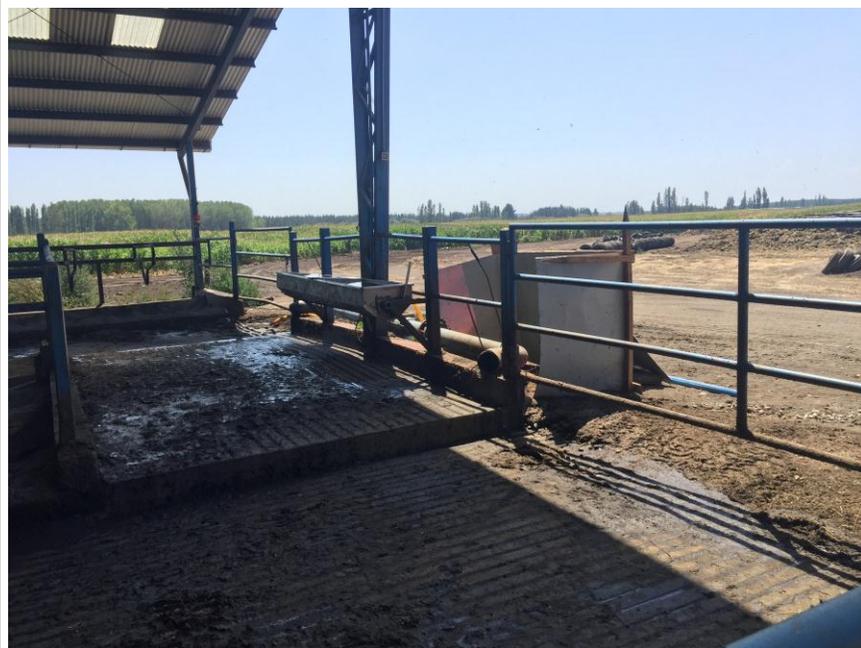
Fotografía 3.		Fecha : 15-02-2017		Fotografía 4.		Fecha : 15-02-2017	
Coordenadas DATUM WGS84 HUSO 18		Coordenada Norte: 5861517.86 m S	Coordenada Este: 746478.56 m E	Coordenadas DATUM WGS84 HUSO 18		Coordenada Norte: 5861536.78 m S	Coordenada Este: 746390.36 m E
Descripción medio de prueba: Tubería sistema de lavado de pabellón patio de alimentación lechería Don René.				Descripción medio de prueba: Canal de salida a pozo purinero Patio de alimentación Lechería Don René.

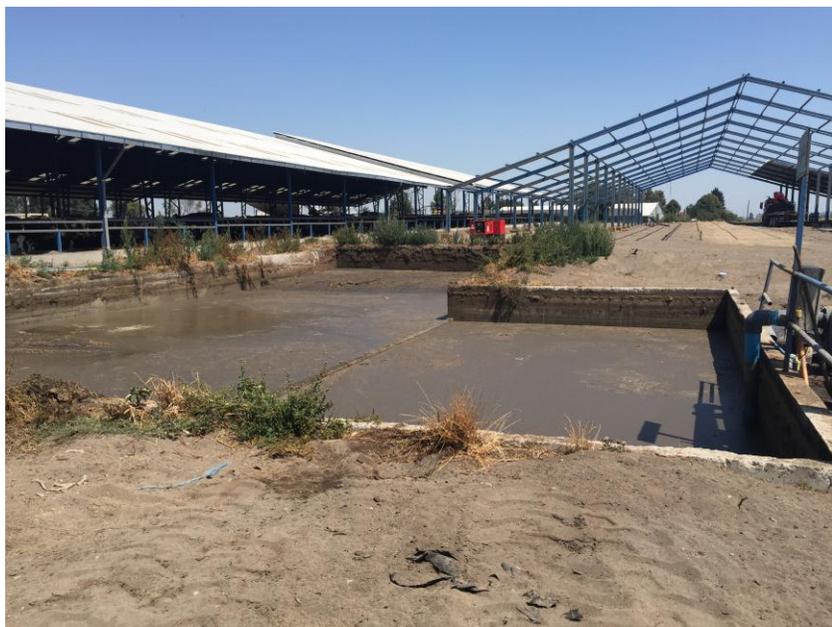
Fotografía 5.	Fecha : 15-02-2017		Fotografía 6.	Fecha : 15-02-2017	
Coordenadas DATUM WGS84 HUSO 18	Coordenada Norte: 5861536.78 m S	Coordenada Este: 746390.36 m E	Coordenadas DATUM WGS84 HUSO 18	Coordenada Norte: 5861473.00 m S	Coordenada Este: 746105.00 m E
Descripción medio de prueba: Pozo purinero lechería Don René.			Descripción medio de prueba: Patio de crianza Lechería Los Varones.

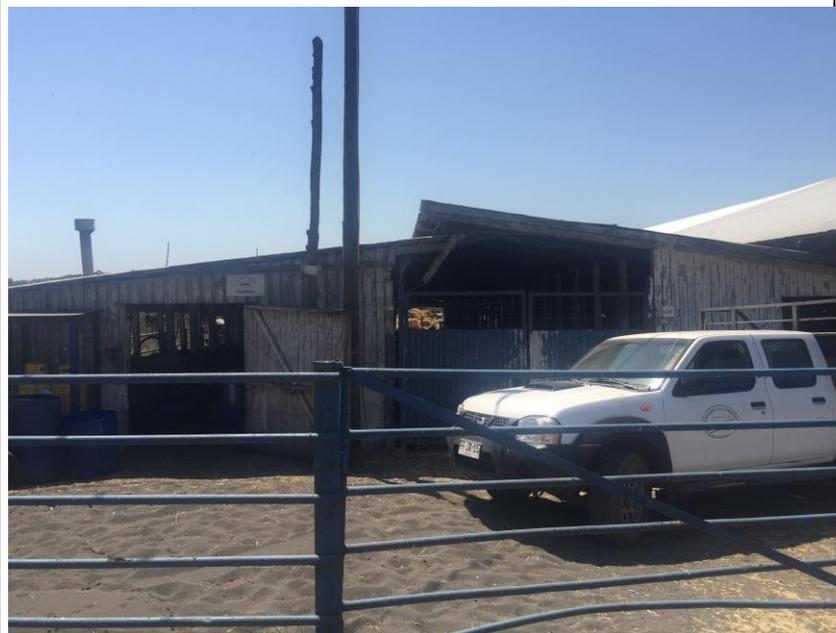
Se inspeccionó el sector correspondiente a patio de recién nacidos, donde se observa una estructura tipo galpón de madera, donde se mantienen las terneras recién nacidas (Fotografía 7). De acuerdo a lo declarado por el Sr. Robles, esta estructura, será reemplazada por otro galpón que se encuentra en implementación.

Fotografía 7.		Fecha : 15-02-2017		Figura 4.		Fecha : 15-02-2017	
Coordenadas DATUM WGS84 HUSO 18		Coordenada Norte: 5861466.00 m S	Coordenada Este: 746081.00 m E	Coordenadas DATUM WGS84 HUSO 18		Coordenada Norte: 5861541.00 m S	Coordenada Este: 745689.00 m E
Descripción medio de prueba: Patio de recién nacidos Lechería Los Varones.				Descripción medio de prueba: Lotes 1, 2 y 3 Potrero de alimentación lechería Los Varones.

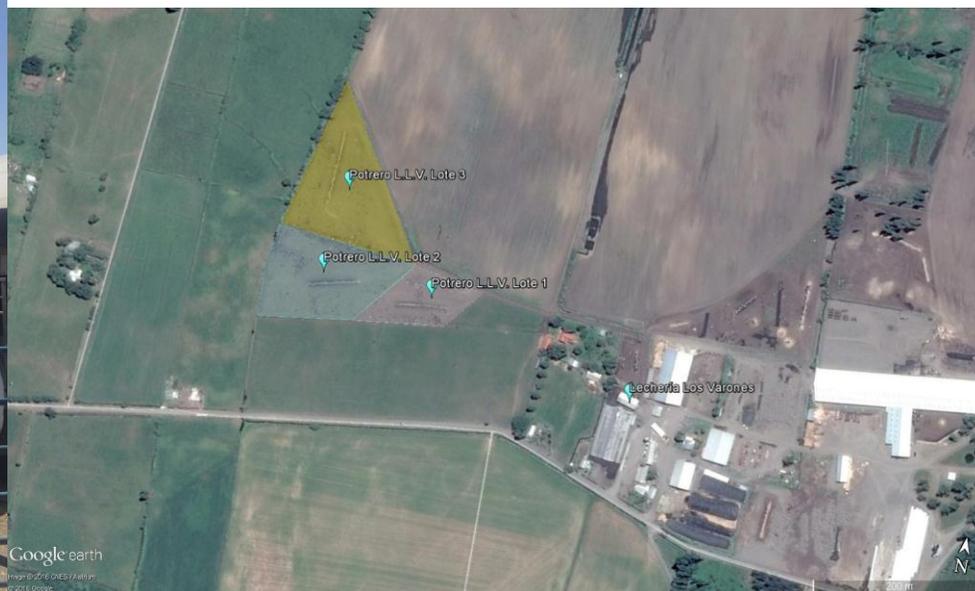
Se inspeccionó el sector correspondiente a la lechería Los Varones. En esta lechería las vacas se mantienen en potrero para luego pasar a sala de ordeña. Los potreros están compuestos por los Lotes 1,2 y 3, separados uno del otro y con sistema de alimentación y agua independiente (Figura 4). Los purines generados por las vacas en estos lotes son mantenidos en el lugar y rastreados durante la jornada, de acuerdo a lo declarado por el Sr. Germán Robles. De acuerdo a lo declarado por el Sr. Robles, esta lechería posee aproximadamente 400 vacas.

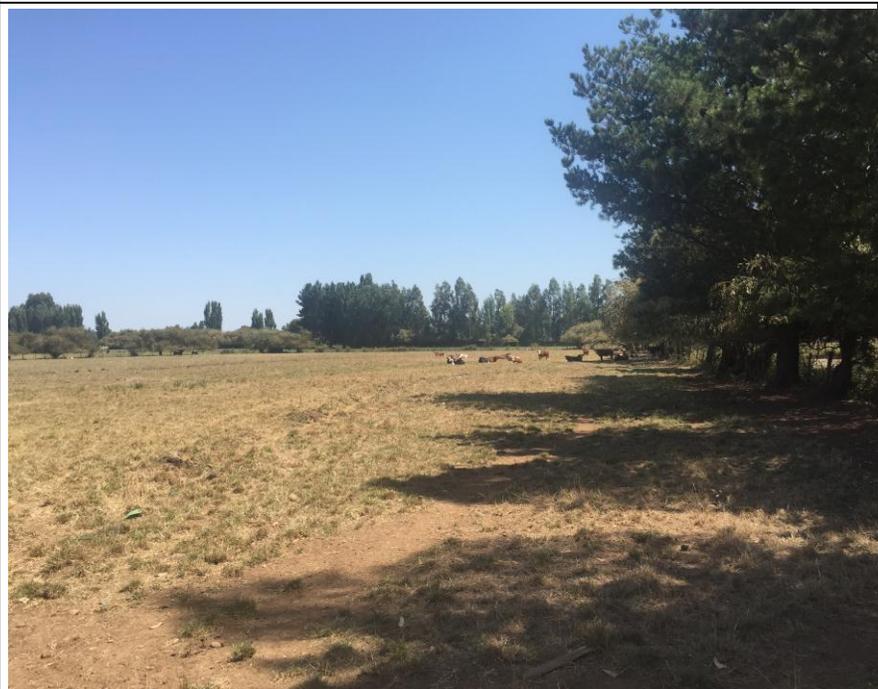
Se inspeccionaron los potreros de engorda de bovinos, donde se mantienen aproximadamente 500 animales de acuerdo a lo declarado por el Sr. Juan Robles; Encargado de animales del criadero (Fotografía 8 y Fotografía 9). Se observa que se mantienen dos potreros con animales, el resto de los 8 potreros se encuentra en descanso para su posterior uso.

Fotografía 8.		Fecha : 15-02-2017		Fotografía 9.		Fecha : 15-02-2017	
Coordenadas DATUM WGS84 HUSO 18		Coordenada Norte: 5860953.35 m S	Coordenada Este: 744125.71 m E	Coordenadas DATUM WGS84 HUSO 18		Coordenada Norte: 5860797.63 m S	Coordenada Este: 743346.35 m E
Descripción medio de prueba: Potrero 1 engorda de novillos.				Descripción medio de prueba: Potrero 2 engorda de novillos.

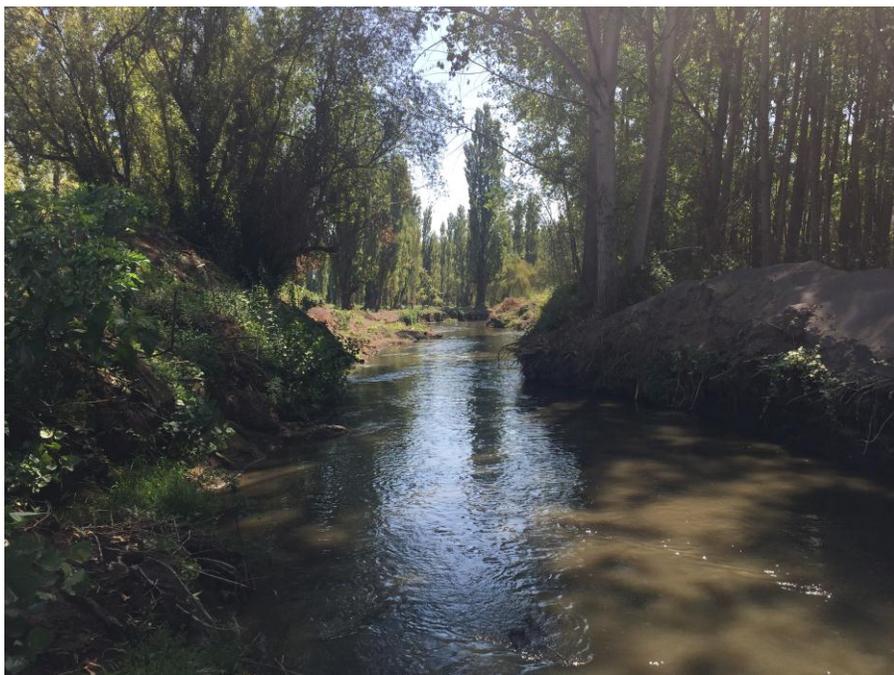
Fotografía 8. Fecha : 15-02-2017

Posteriormente, se inspeccionó la ribera del estero Curanadú, donde no se observan obras de descarga de purines (Fotografía 9). Se observa que los lotes de animales no se encuentran colindantes al estero, existiendo plantaciones de maíz entre éstos.

Descripción medio de prueba:
Riviera estero Curanadú al norte de lechería Don René y Los Varones.

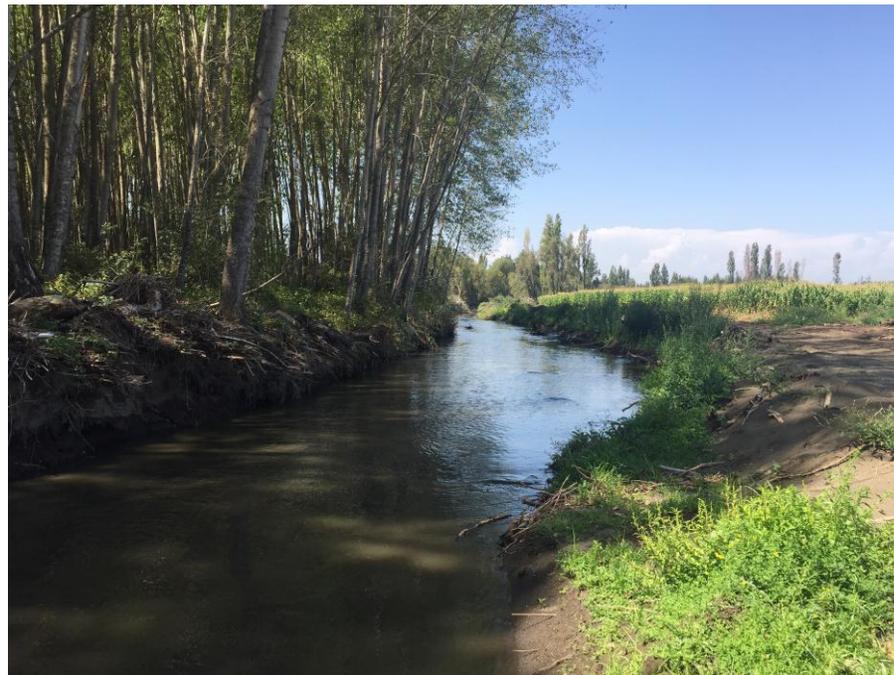
Fotografía 9. Fecha : 15-02-2017

Descripción medio de prueba:
Riviera estero Curanadú al norte de lechería Don René y Los Varones.
