## INFORME TÉCNICO DE FISCALIZACIÓN AMBIENTAL

### Requerimiento de Ingreso al SEIA

#### PISCICULTURA PITREÑO

DFZ-2017-3586-XIV-SRCA

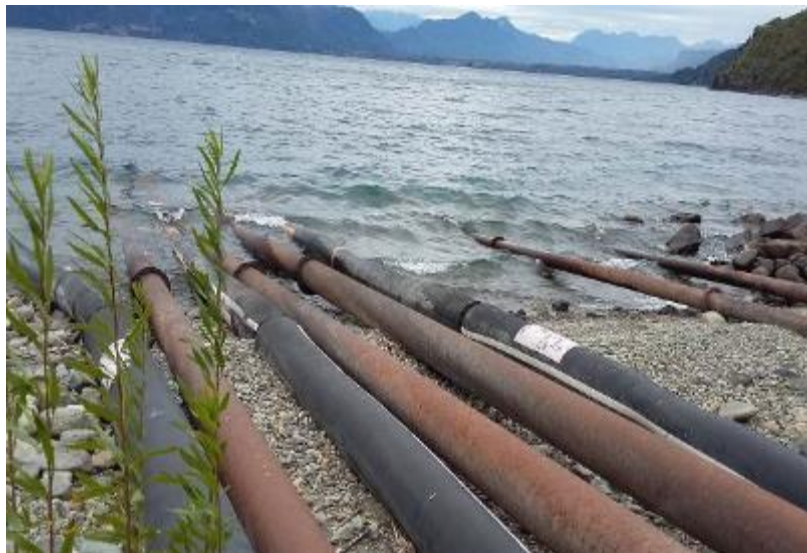
**Fotografía 1.**

**Descripción del medio de prueba:** La fotografía 1 muestra las cañerías de aducción instaladas en el borde lacustre del lago Ranco.

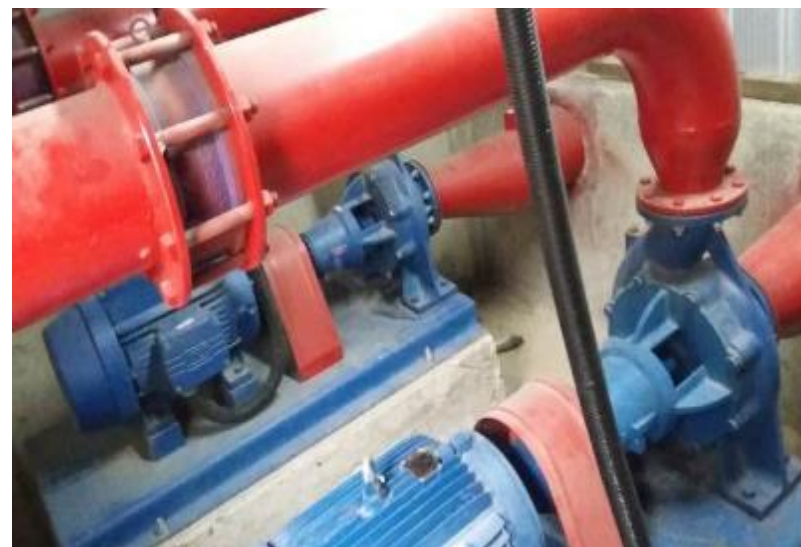
**Fotografía 1.**

**Descripción del medio de prueba:** Vista de las bombas utilizadas para llevar las aguas captadas desde el lago Ranco hasta las instalaciones de la piscicultura.

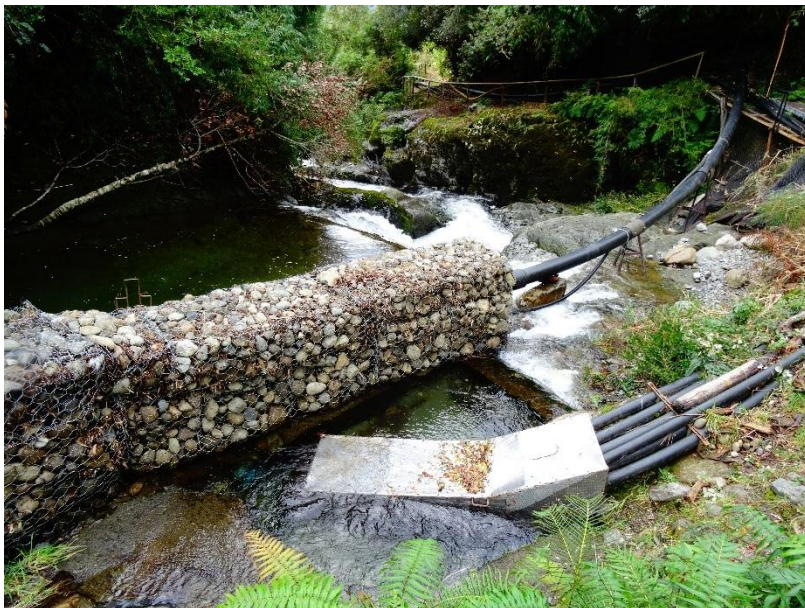
**Fotografía 3.**

**Descripción del medio de prueba:** Bocatoma 1 del estero Pitreño.

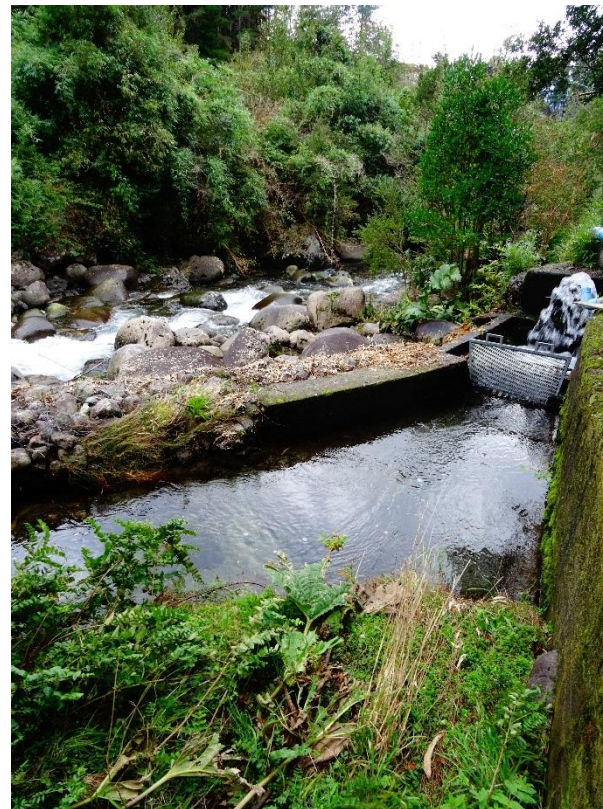
**Fotografía 4.**

**Descripción del medio de prueba:** Bocatoma 2 del estero Pitreño.

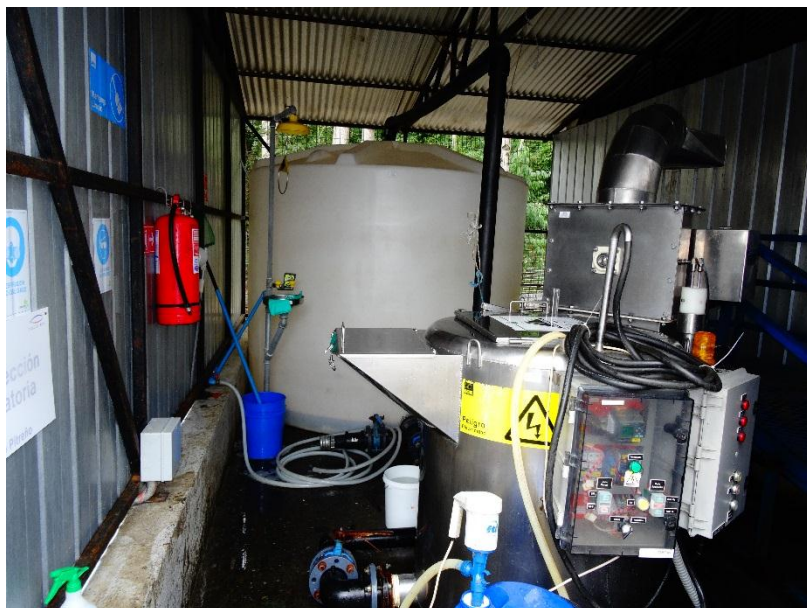
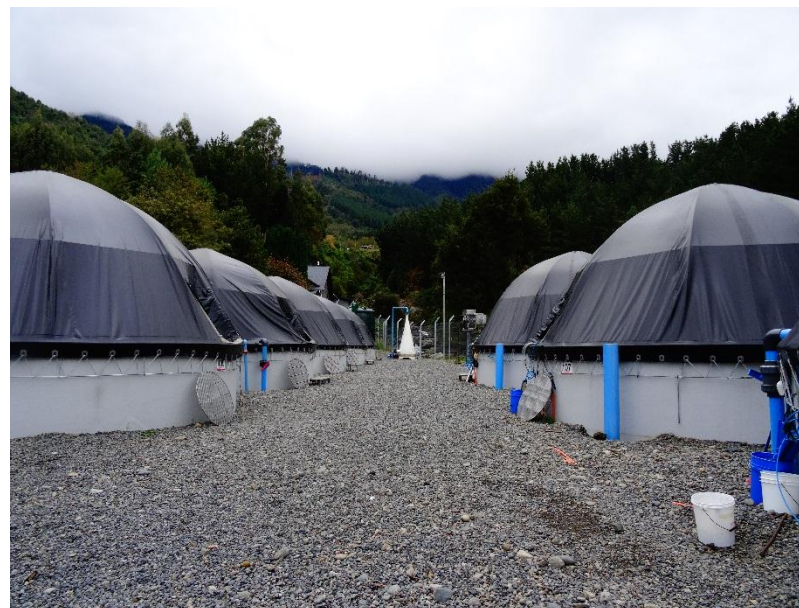
<b>Fotografía 5.</b>	<b>Fecha: 19-05-2017</b>		<b>Fotografía 6.</b>	<b>Fecha: 19-05-2017</b>	
<b>Coordenadas UTM DATUM WGS84 HUSO 18</b>	<b>Norte: 5532428</b>	<b>Este: 727633</b>	<b>Coordenadas DATUM WGS84 HUSO 18</b>	<b>Norte: 5532440</b>	<b>Este: 727583</b>
<b>Descripción del medio de prueba:</b> Sistema de ensilaje para tratamiento de mortalidades.			<b>Descripción del medio de prueba:</b> Estanques de esmoltificación implementados en terraza de cultivo.

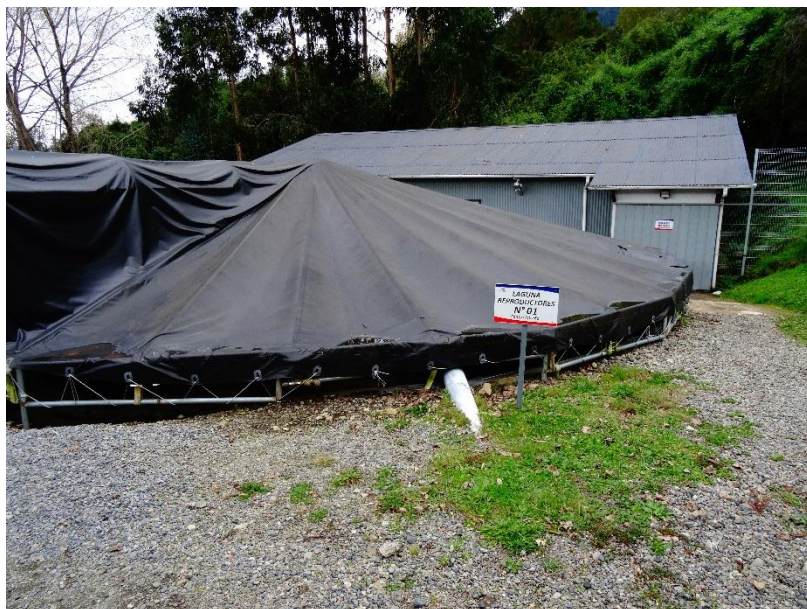
**Fotografía 7.**

**Descripción del medio de prueba:** Laguna de reproductores, como parte de la infraestructura en la terraza de cultivo.

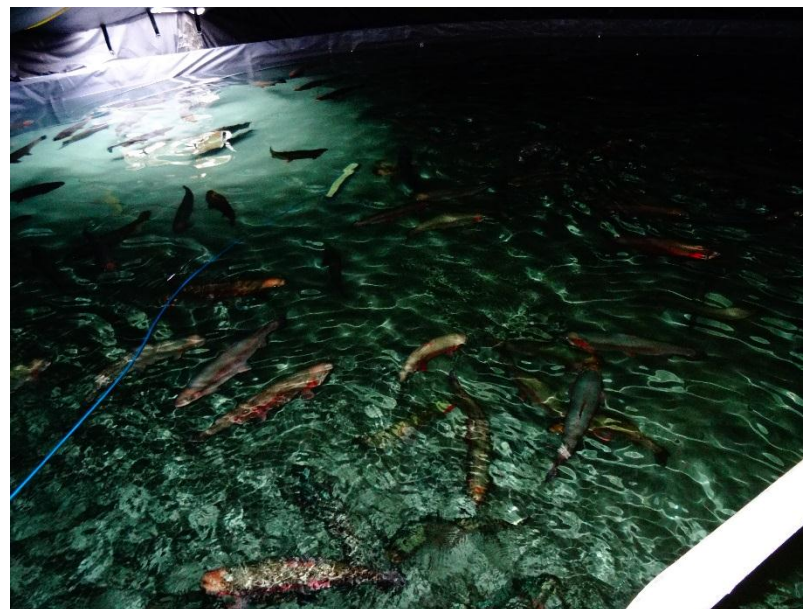
**Fotografía 8.**

**Descripción del medio de prueba:** Vista del interior de la laguna de reproductores con ejemplares vivos en mantención.

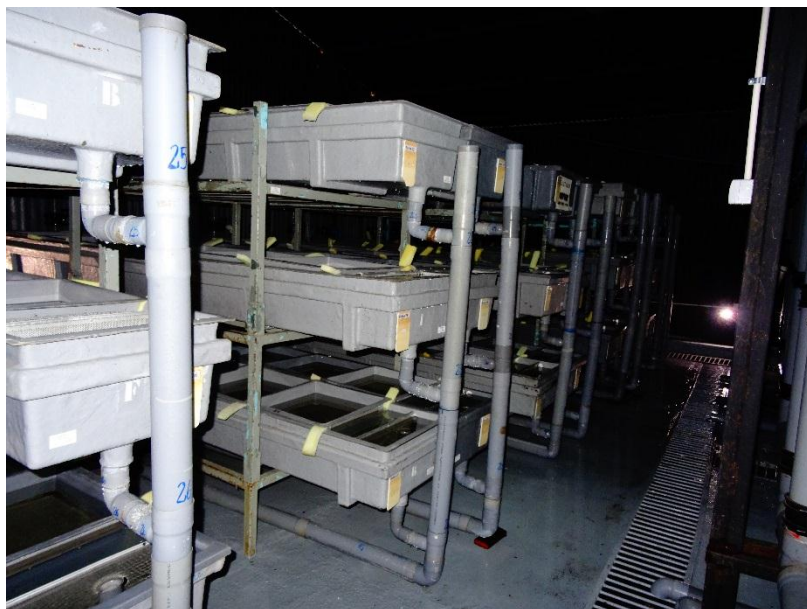
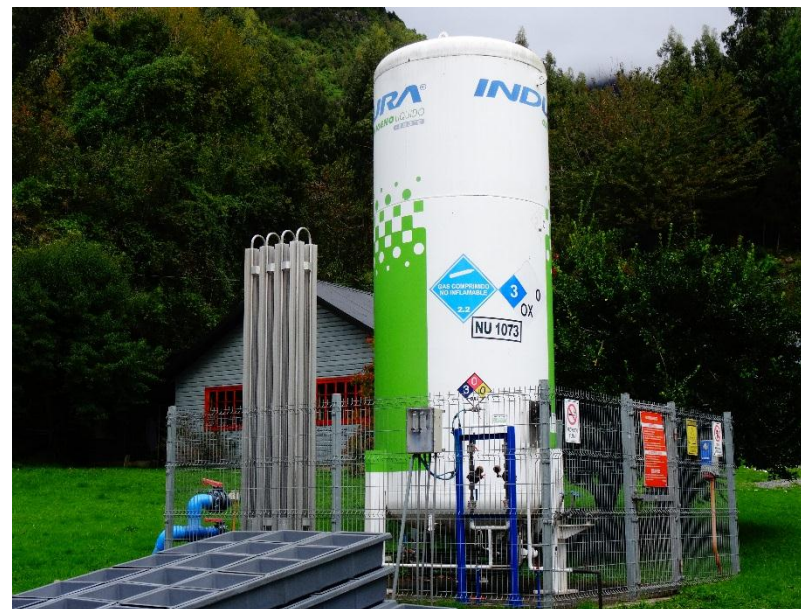
<b>Fotografía 9.</b>	<b>Fecha: 19-05-2017</b>		<b>Fotografía 10.</b>	<b>Fecha: 19-05-2017</b>	
<b>Coordenadas UTM DATUM WGS84 HUSO 18</b>	<b>Norte: 5532440</b>	<b>Este: 727583</b>	<b>Coordenadas DATUM WGS84 HUSO 18</b>	<b>Norte: 5532396</b>	<b>Este: 727592</b>
<b>Descripción del medio de prueba:</b> Interior de la sala de bateas, parte de la infraestructura de cultivo.			<b>Descripción del medio de prueba:</b> Sistema de ozono para desinfección de agua utilizada en etapa de incubación.
