INFORME TÉCNICO DE FISCALIZACIÓN AMBIENTAL

PLANTA CORONA

DFZ-2018-2296-III-SRCA

SEPTIEMBRE, 2018

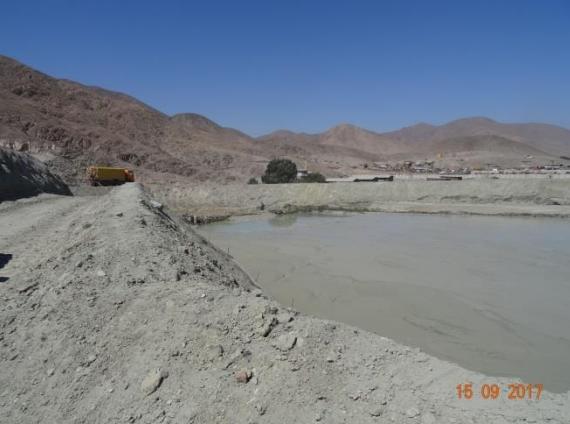
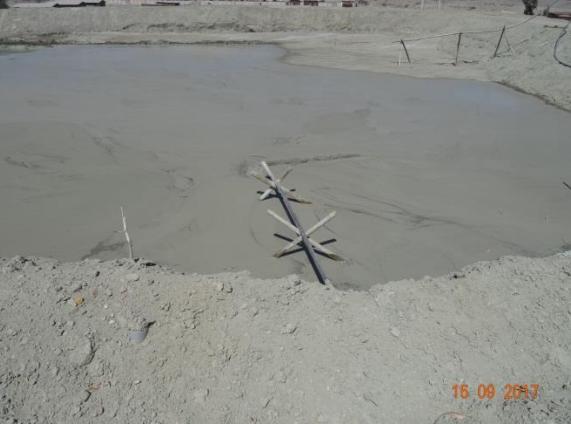
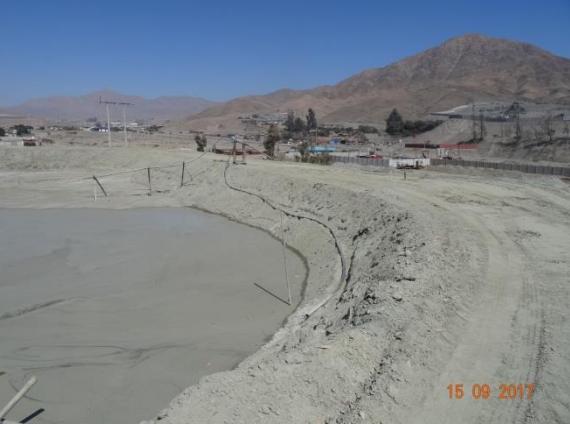
- Se constató en el lado oeste y al interior del tranque de relaves, la acumulación de relaves gruesos (Fotografías 1 y 3), mientras que en el área este, se observó la acumulación de aguas claras en una piscina con geomembrana (Fotografía 4). Junto con lo anterior, en el tramo sur del tranque se evidencia la realización de trabajos de remoción de material (Fotografía 3), que de acuerdo a lo señalado por el Sr. Núñez, se debió a las faenas llevadas a cabo para habilitar la piscina de manejo de aguas. Al respecto, el funcionario ya individualizado señaló que se están realizando labores para habilitar una piscina de acumulación de aguas en la quebrada este del tranque de relaves.

Fotografía 1.	Fecha: 15.09.2018	
Coordenadas UTM DATUM WGS84 HUSO 19S	Norte: 6.969.565 m	Este: 367.832 m
Descripción del medio de prueba:	Vista superior del tranque de relaves emplazado en Planta Corona.

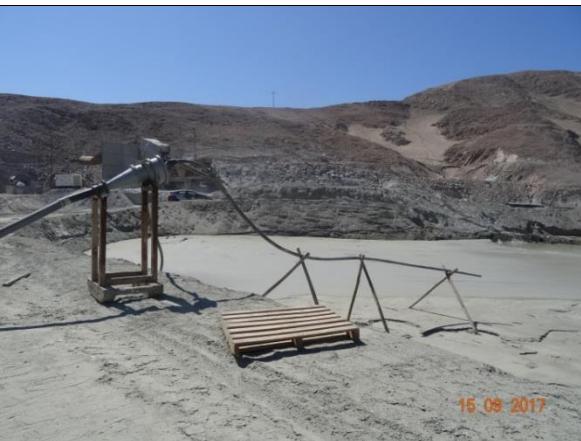
- Se observó que sobre el muro existe un sistema de distribución del relave similar a un hidrociclón (Fotografía 2), pero que al momento de la inspección no se encontraba operando. De acuerdo a lo indicado por el Sr. Núñez, en un momento se trató de disponer relaves sobre el coronamiento y la cara externa del muro, pero debido al alto porcentaje de humedad que presentó el relave, se descartó esta actividad (se observó en el suelo aledaño al hidrociclón, un poco de relaves).

Fotografía 2.	Fecha: 15.09.2018		Fotografía 3.	Fecha: 15.09.2018	
Coordenadas DATUM WGS84 HUSO 19S	Coordenada Norte: 6.969.549 m	Coordenada Este: 367.786 m	Coordenadas DATUM WGS84 HUSO 19S	Coordenada Norte: 6.969.503 m	Coordenada Este: 367.837 m
Descripción medio de prueba: Sistema de distribución de relaves ubicado sobre el muro del tranque.			Descripción medio de prueba: Trabajos de remoción de material en el área sur este del tranque de relaves.

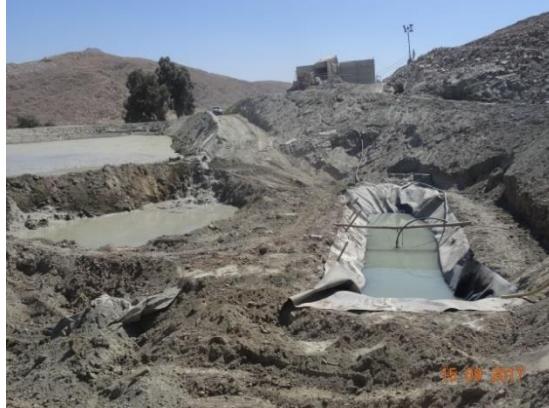
Fotografía 4.	Fecha: 15.09.2018		Fotografía 5.	Fecha: 15.09.2018	
Coordenadas DATUM WGS84 HUSO 19S	Coordenada Norte: 6.969.500 m	Coordenada Este: 367.857 m	Coordenadas DATUM WGS84 HUSO 19S	Coordenada Norte: 6.969.576 m	Coordenada Este: 367.838 m
Descripción medio de prueba: Trabajos de remoción de relaves y acumulación de aguas claras en piscina impermeabilizada con geomembrana.			Descripción medio de prueba: Sistema operativo de chancado y molienda de mineral.

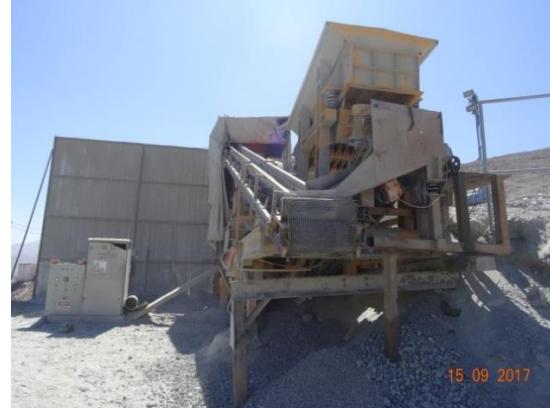
- Se acudió a este punto, y en él se constató que al interior de las instalaciones de la empresa, existe al costado del Tranque de Relaves, un sistema de chancado y molienda de mineral (Fotografía 5), el cual, al momento de la inspección se encontraba operando.

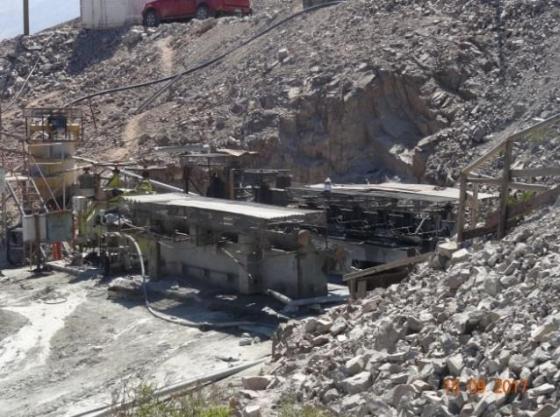
Fotografía 6.	Fecha: 15.09.2018			Fotografía 7.	Fecha: 15.09.2018
Coordenadas DATUM WGS84 HUSO 19S	Coordenada Norte: 6.969.614 m	Coordenada Este: 367.825 m	Coordenadas DATUM WGS84 HUSO 19S	Coordenada Norte: 6.969.628 m	Coordenada Este: 367.808 m
Descripción medio de prueba: Área de procesamiento de minerales.			Descripción medio de prueba: Piscina de hormigón utilizada para la acumulación de agua industrial.

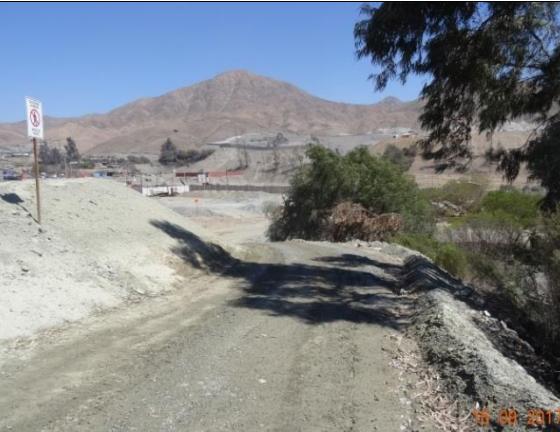
Fotografía 8.	Fecha: 15.09.2018			Fotografía 9.	Fecha: 15.09.2018
Coordenadas DATUM WGS84 HUSO 19S	Coordenada Norte: 6.969.586 m	Coordenada Este: 367.811 m	Coordenadas DATUM WGS84 HUSO 19S	Coordenada Norte: m	Coordenada Este: m
Descripción medio de prueba: Cara noreste del tranque de relaves aledaño a camino interno.			Descripción medio de prueba: Cara noroeste del tranque de relaves aledaño a camino interno.

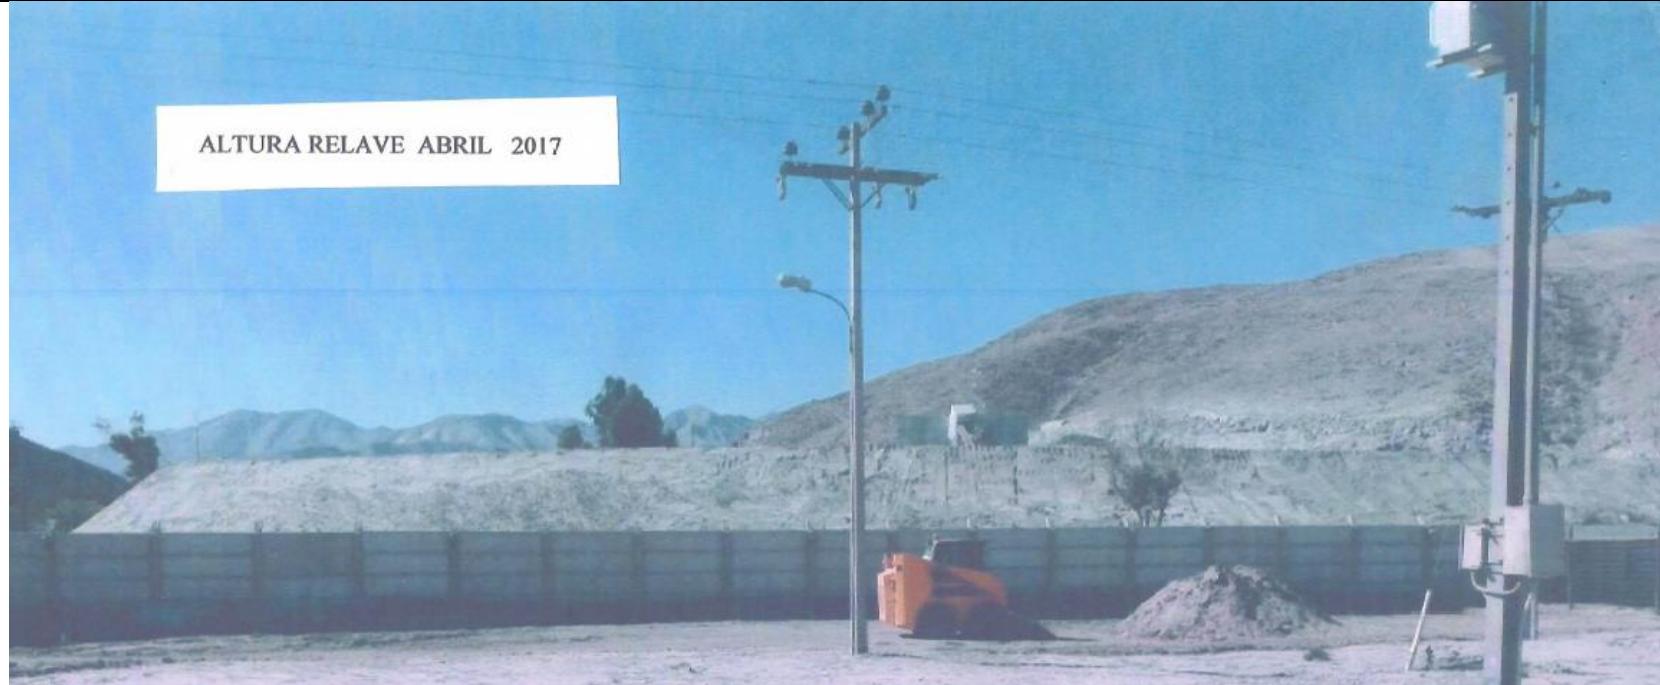
Fotografía 10.

Descripción medio de prueba: Vista desde la propiedad del denunciante, donde se observa la cara sur del tranque de relaves y su relación con el cerco perimetral de hormigón de aproximadamente 2 m de altura.
