ACTA DE INSPECCION AMBIENTAL

1. ANTECEDENTES		
1.1 Fecha de Inspección: 1 de febrero de 2024	1.2 Hora de inicio: 15:15	1.3 Hora de término: 16:00
1.4 Nombre de la Unidad Fiscalizable: Fundo Lago Elizalde	1.5 Estado operacional de la Unidad Fiscalizable: En Construcción

ANEXO FOTOGRÁFICO

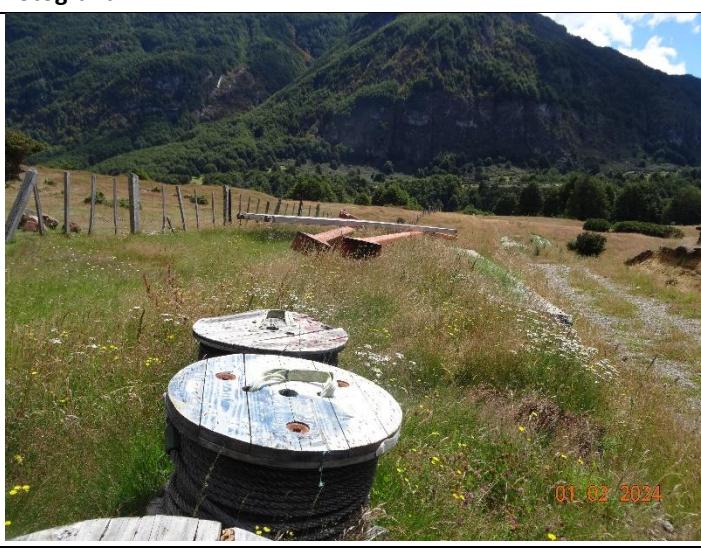
Descripción del medio de prueba: cables y barras de acero para construcción de puente	Descripción del medio de prueba: barras y plataformas de acero para construcción de puente.

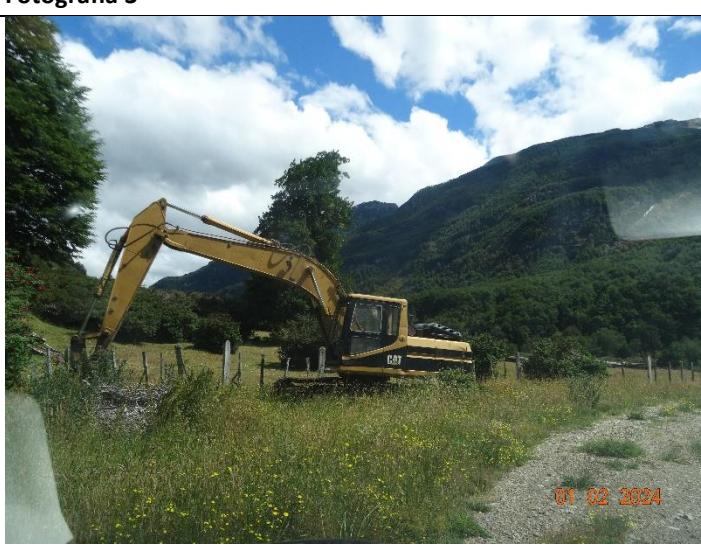
Descripción del medio de prueba: Máquina retroexcavadora a un costado del paso de servidumbre.	Descripción del medio de prueba: Plataformas al costado del río para construcción de puente.

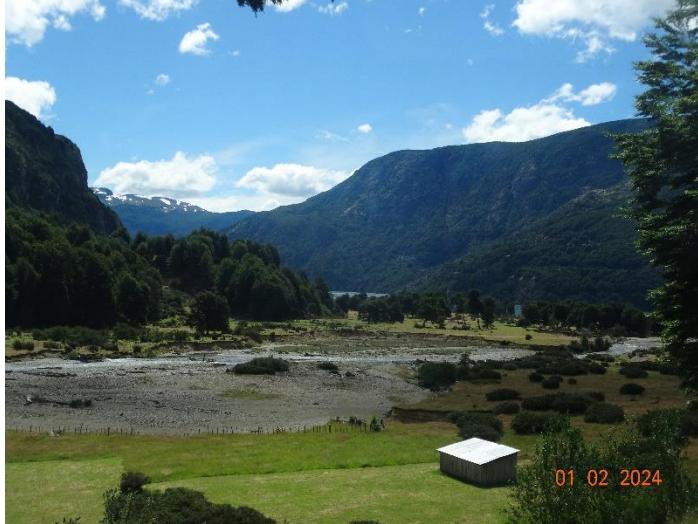
- a) En la entrada al predio se ven materiales para la construcción de un puente, plataformas y cables gruesos.
- b) El paso de servidumbre hacia las parcelas se encuentra en mal estado, no hay evidencias de uso permanente ni reciente de estos caminos, se observó flores y pasto sin rastros de tránsito continuo.
- c) Existe una retroexcavadora en aparente estado de abandono a un costado del paso de servidumbre.
- d) Desde el camino X-686 no se vieron nuevos caminos construidos en el loteo.
- e) No se observa instalación de postes para electricidad, ni cercos nuevos, portal de ingreso o alguna otra edificación en terreno subdividido.

Descripción del medio de prueba: No se observaron nuevos caminos o portal de acceso en loteo denunciado.

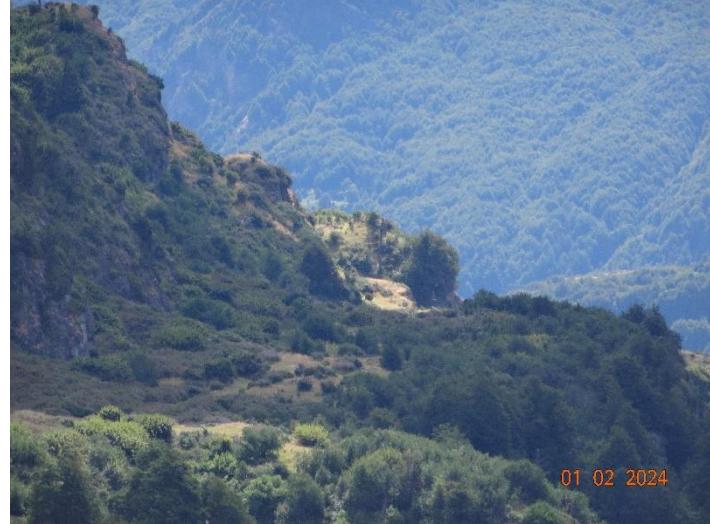
Descripción del medio de prueba: Costado Norte del loteo, se observan terrazas y zonas de praderas y arboles

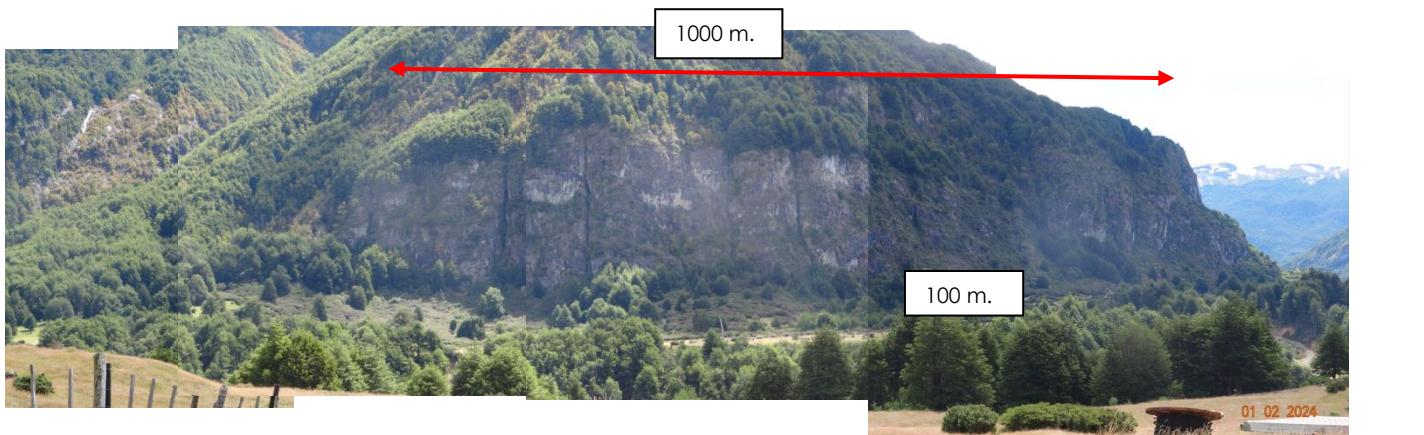
Fotografía 7

Respecto de la barda rocosa, se constató la existencia de un paredón rocoso de 2 tramos, aproximadamente 1000 m de longitud horizontal con una interrupción de aproximadamente 100 m. en ambos extremos se constató una configuración topográfica de pendientes de alrededor de 45° cubiertas completamente de bosque nativo. En el costado norte, en el costado colindante con el lago Elizalde se constató la existencia una formación de terrazas de aproximadamente 200 m de ancho, cubierto de praderas naturales y arboles aislados. Ambos extremos pueden cumplir la función de corredores biológicos ya que no suponen obstrucciones al paso de fauna.

<p>Descripción del medio de prueba: Fotocomposición del paredón rocoso de aproximadamente 100 m horizontales, se observan corredores naturales a ambos costados y una interrupción de aproximadamente 100 m.</p>
