ACTA DE INSPECCION AMBIENTAL
(FORMATO DE ACTA INSPECCIÓN GENERAL)

1. ANTECEDENTES		
1.1 Fecha de Inspección: 02/03/2023		1.2 Hora de inicio: 11:45
		1.3 Hora de término: 14:20
1.4 Nombre de la Unidad Fiscalizable: H.U Curaquilla (Rol 168-7)		1.5 Estado operacional de la Unidad Fiscalizable: En operación

Hipótesis de elusión SEIA, literal p) artículo 3° del DS 40/2012 del MMA

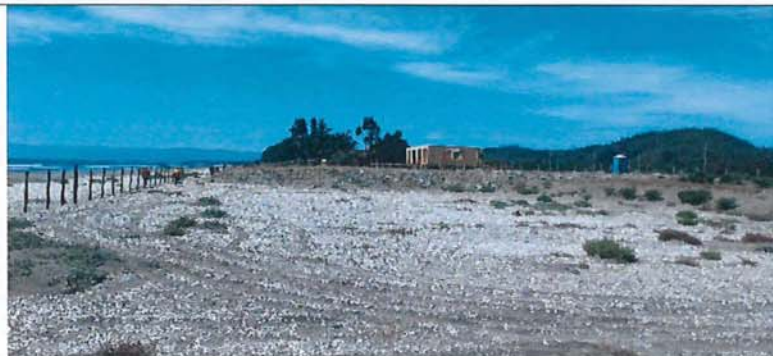
Respecto de la nueva vivienda en construcción denunciada, se constata la construcción de una vivienda en terreno rellenado, cuya superficie no varió respecto de la inspección previa (IA del 31/03/2022).

Se observó en construcción una vivienda de madera de 2 pisos aún sin techo, caseta de puntera y fosa séptica en el lugar; pero cuya solución sanitaria aún no se encuentra instalada.

Fotografía 1. Cerco perimetral Este, y vivienda en construcción

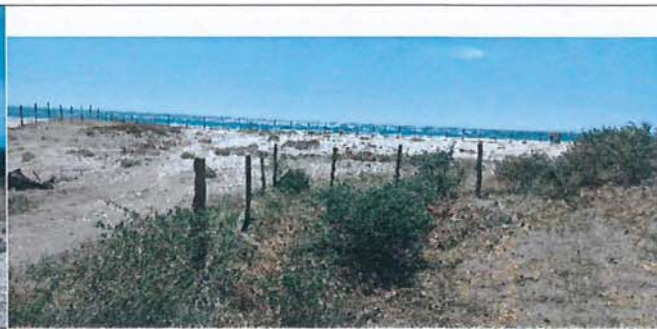
Al momento de la inspección se encontraba una cuadrilla efectuando labores de cierre perimetral, por el borde de playa (lado NNE) y en el perímetro WSW de los terrenos.

- Continúa el Sr. Maudier indicando que el cerco interior que esta siendo removido, constituía el cerco perimetral antiguo, no asociado a los límites reales del predio de la familia Maudier, que se había instalado en forma provisional hace algunos años en ese lugar. Es por lo tanto por motivos económicos, específicamente por temas de materialidad, que ahora estaba siendo reemplazado por una estructura más resistente.

Fotografía 2. Cerco perimetral externo en construcción, y cerco interior en desarme

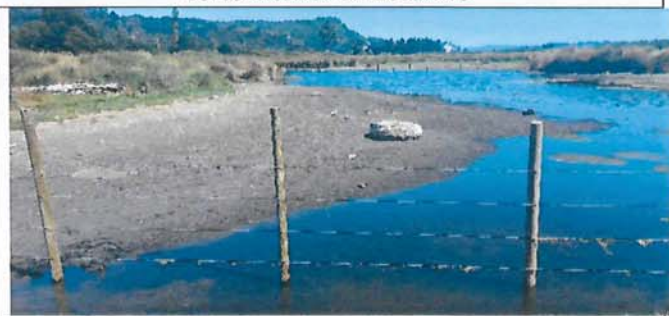
Durante el recorrido, se observó que el cerco perimetral más externo de propiedad de la familia Maudier (sitio 37) cruza el cauce del estero sin nombre por la mitad, y que el cerco del que correspondería al sitio 36, colinda con el cuerpo de agua (estero sin nombre) en el límite del sector rellenado.

En este sector se observó corta de vegetación, alrededor del cerco instalado.

La vegetación se identificó como vegetación ripariana (juncales) pero en su mayoría secas.

Fotografía 4. Cerco perimetral (sitio 37) que cruza el cauce del estero sin nombre (fondo) y cerco sitio 36 (colindante con el estero sin nombre)
