ORD. SEE 11 N° 473 / 2019

ANT.: ORD AYS N°025/2019
MAT.: INFORMES FISCALIZACIONES.

INFORME DE COMETIDO FUNCIONARIO

PROCESO FISCALIZACION
**1021712 - FISCALIZACION EXPLORACION MINERA SECTOR JEINIMENI
COMUNA DE CHILE CHICO 07/02/2019**

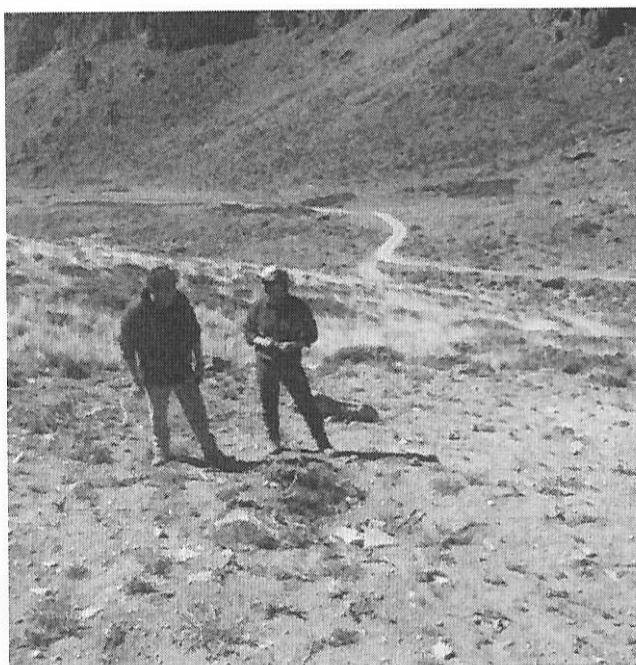
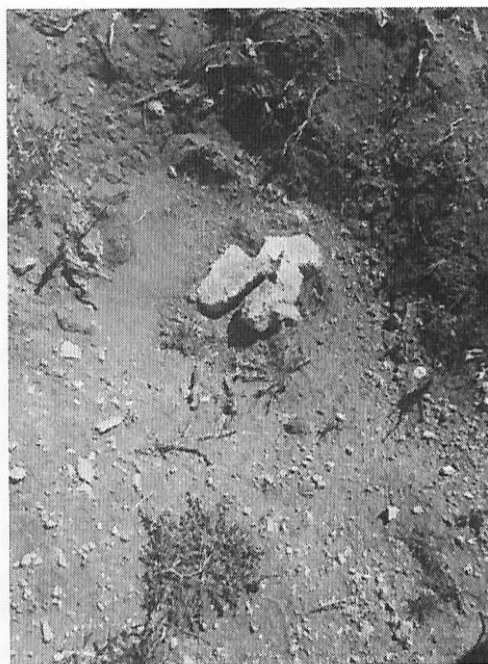
Plataforma 1:

Plataforma de exploración, con una perforación ejecutada durante el año 2017 y ubicada en las siguientes coordenadas:

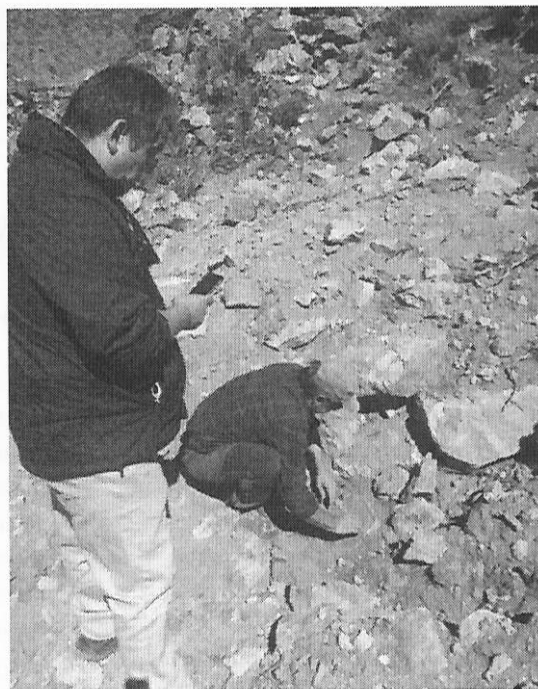
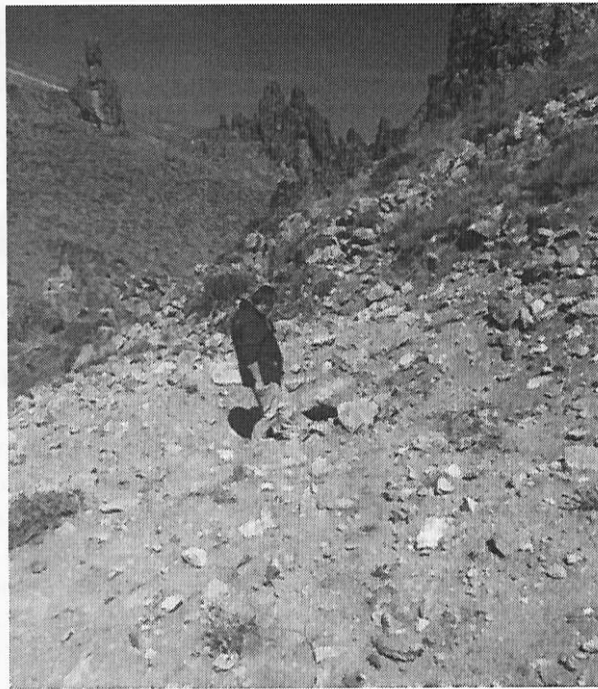
Plataforma 2:

Plataforma de exploración, con una perforación ejecutada durante el año 2017 y ubicada en las siguientes coordenadas:

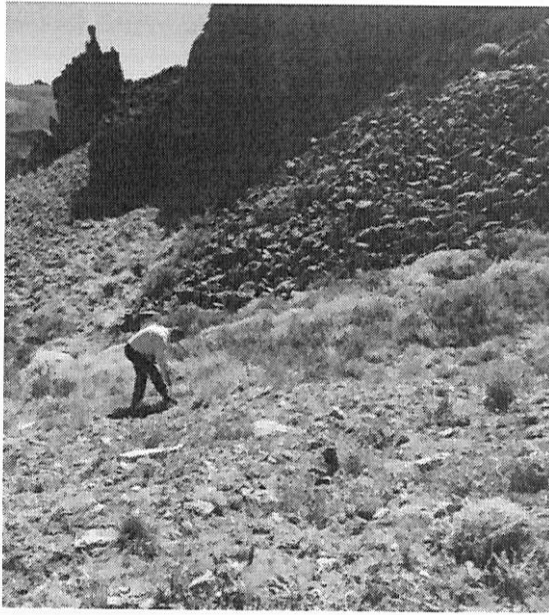
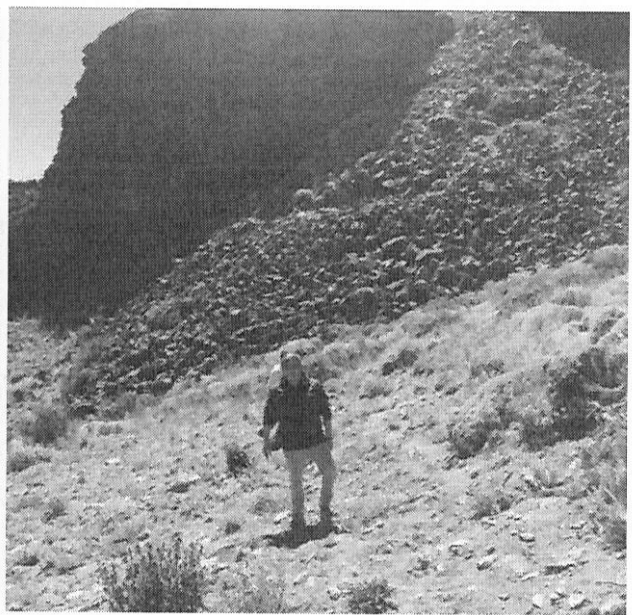
Plataforma 3:

Plataforma de exploración, con una perforación ejecutada durante el año 2017-2018 y ubicada en las siguientes coordenadas:

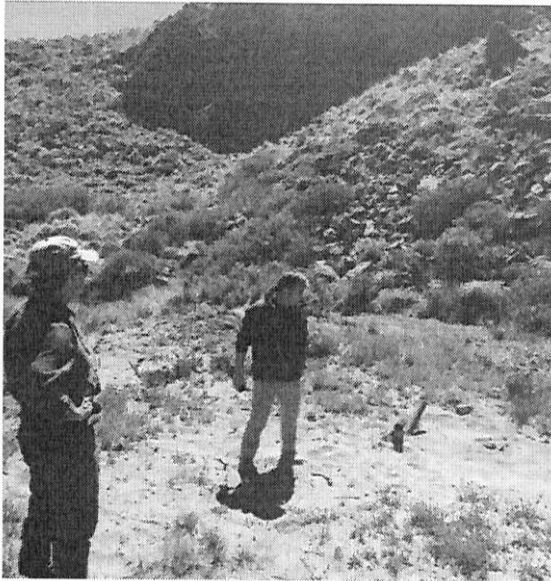
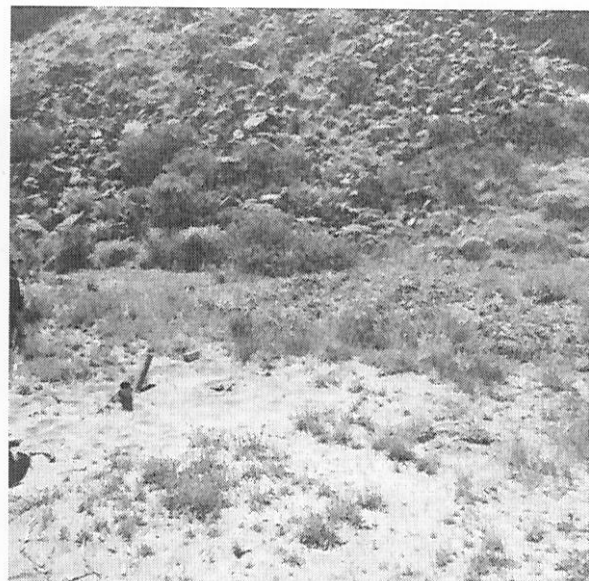
Plataforma 4:

Plataforma de exploración, con una perforación ejecutada durante el año 2017-2018 y ubicada en las siguientes coordenadas:

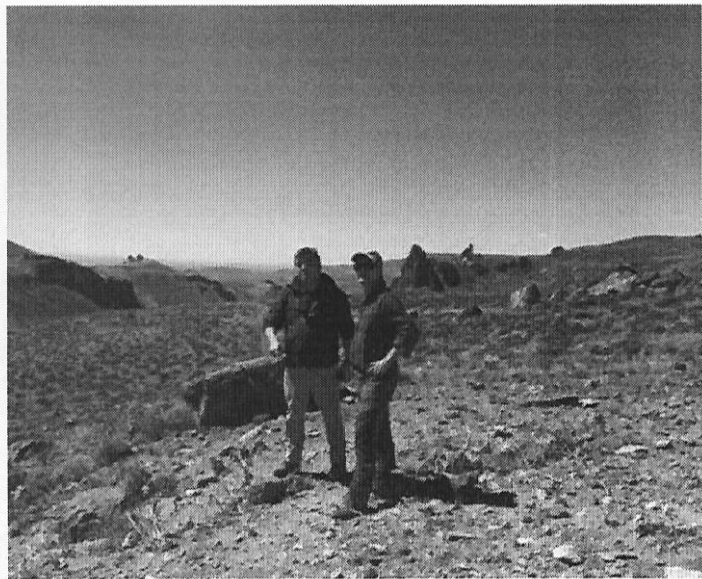
Plataforma 7:

Plataforma de exploración, con dos perforaciones ejecutada durante el año 2017-2018 y ubicada en las siguientes coordenadas:

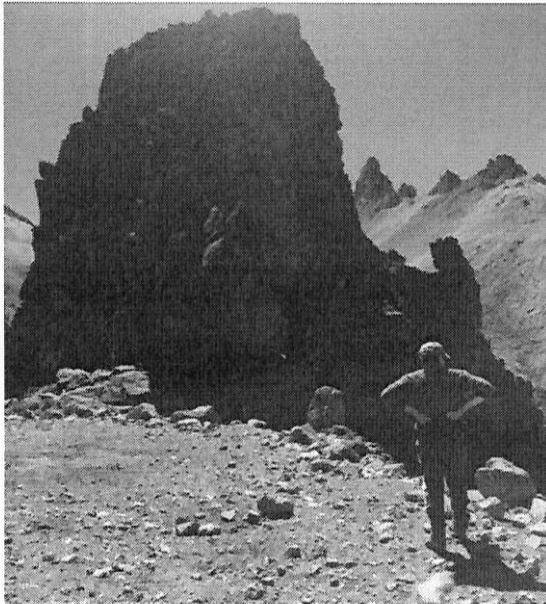
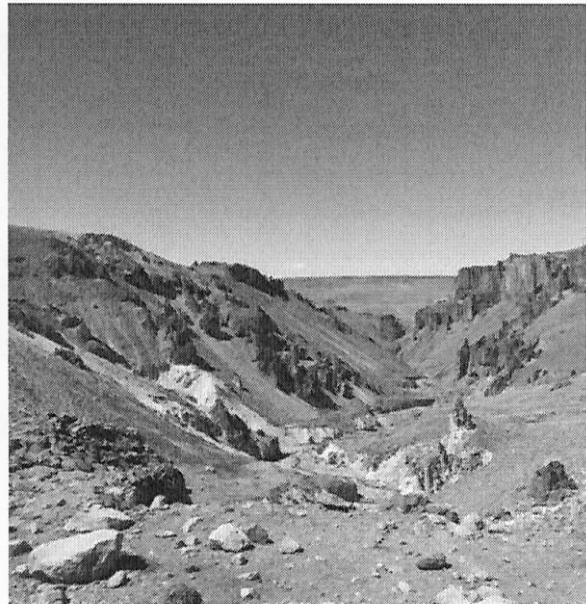
Plataforma 9:

Plataforma de exploración, con dos perforaciones ejecutada durante el año 2017-2018 y ubicada en las siguientes coordenadas:

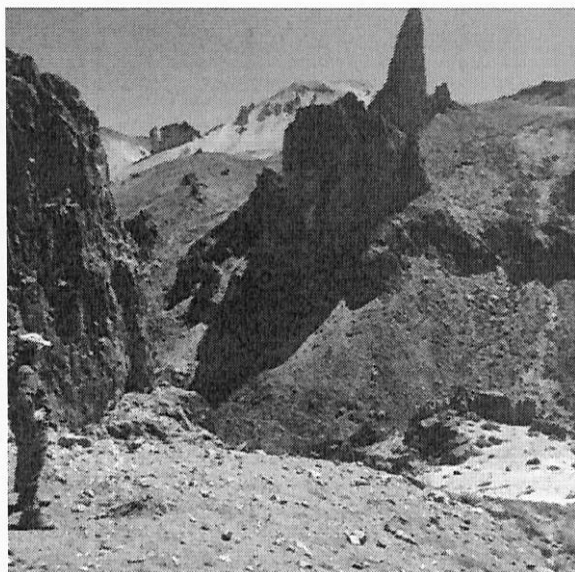
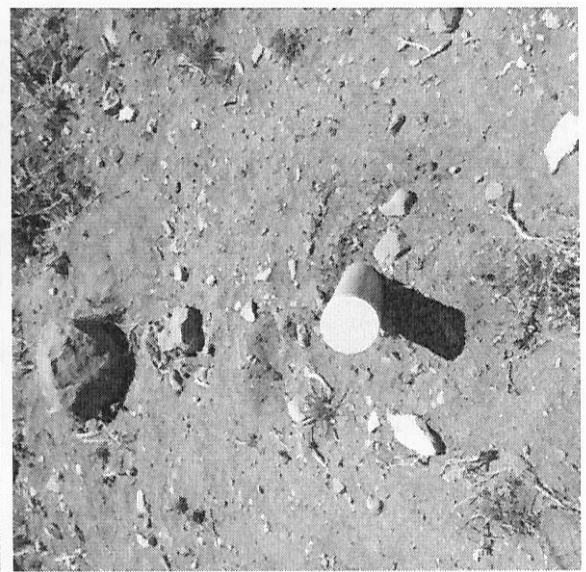
Plataforma 10:

Plataforma de exploración, con una perforación ejecutada durante el año 2017-2018 y ubicada en las siguientes coordenadas:

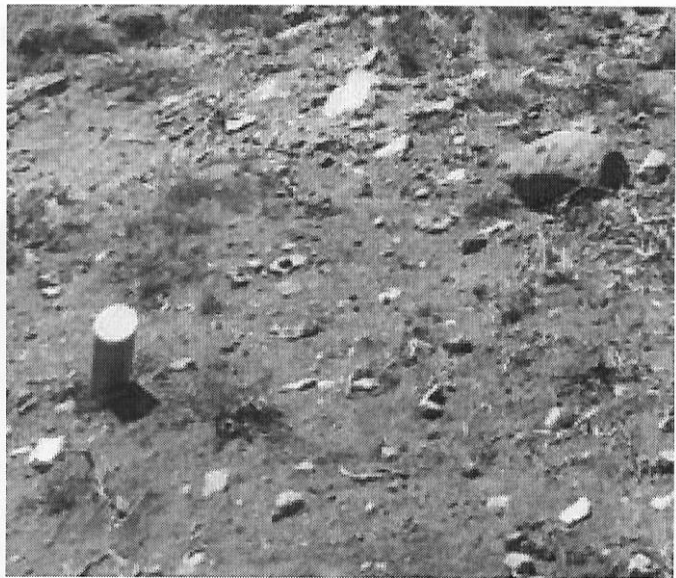
Plataforma 11:

Plataforma de exploración, con una perforación ejecutada durante el año 2017-2018 y ubicada en las siguientes coordenadas:

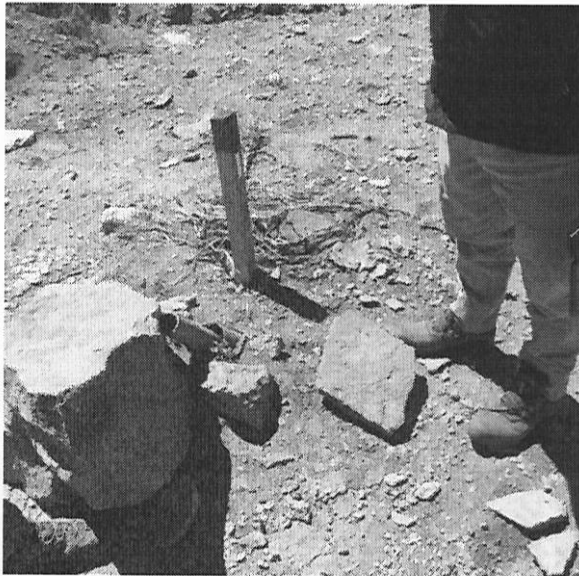
Plataforma 12:

Plataforma de exploración, con una perforación ejecutada durante el año 2017-2018 y ubicada en las siguientes coordenadas:

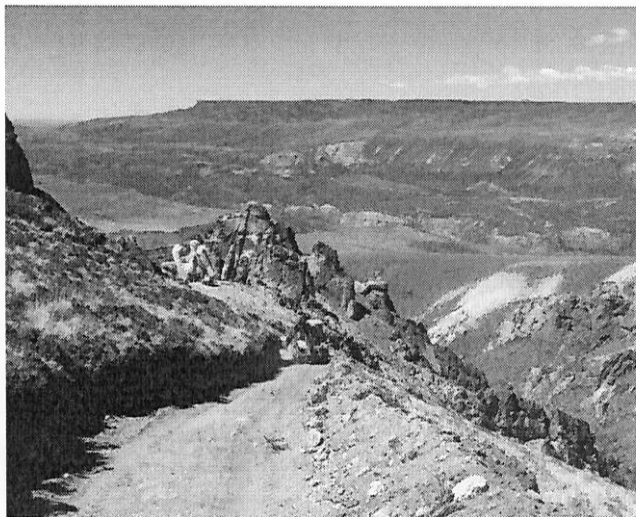
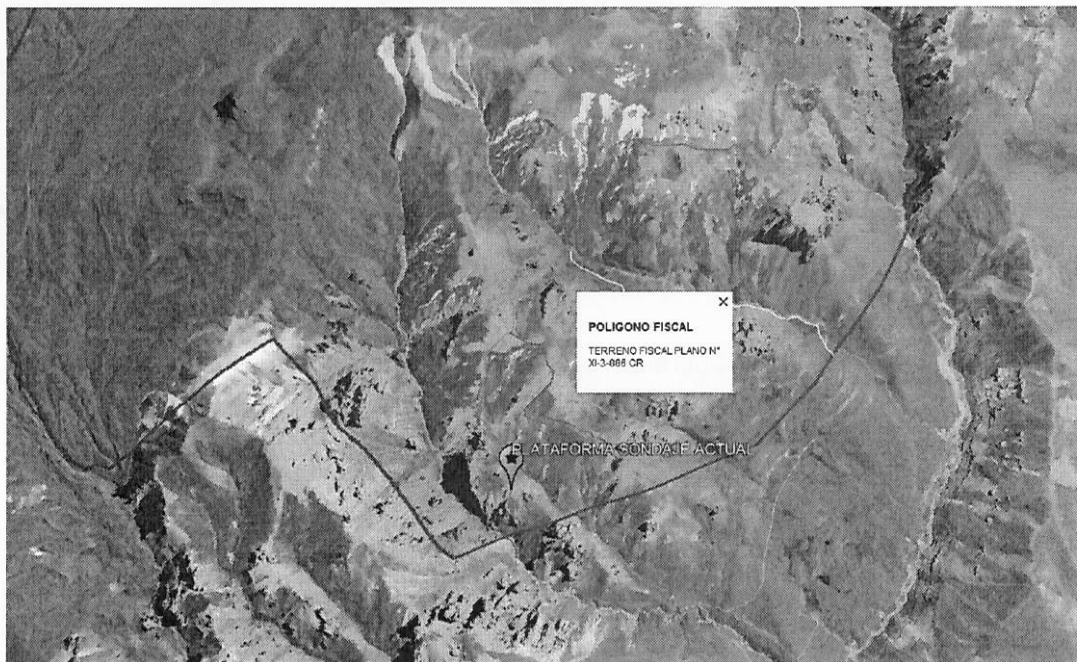
Plataforma Activa:

Esta plataforma de exploración, al momento de la visita se encontraba en plenas labores de perforación, en el lugar se encontraron diversas maquinarias, como máquina de perforación, 2 camiones aljibes, una retro excavadora, camión grúa, 3 camionetas, container móvil, estanques de agua, generadores de electricidad, entre otros, se observó 7 personas trabajando en el turno y según declaraciones de los dueños de la empresa de sondaje Aysén Drilling mantienen 15 personas trabajando en 3 turnos, al momento de la visita las labores de exploración estaban en plena ejecución y los avances de la perforación tenía unos 70 m de profundidad. Se le comunicó a la empresa de sondaje como también a la empresa mandante Eqqus Mining, que las faenas debían paralizar, a la espera de la decisión de la autoridad, ya que no se habían cursado las autorizaciones de acceso respectivas al inmueble fiscal. La ubicación de estas obras tienen las siguientes coordenadas:

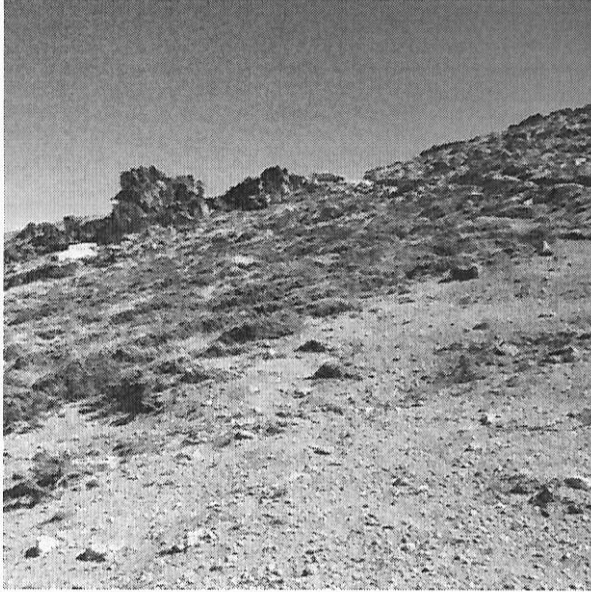
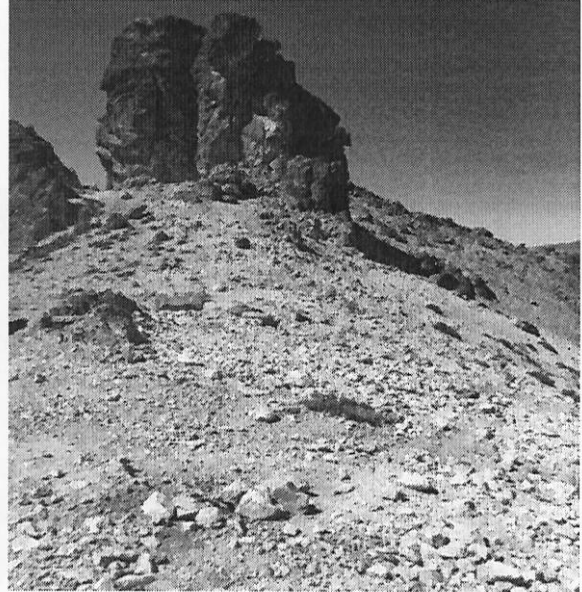
Plataforma 14:

Plataforma de exploración, con una perforación ejecutada durante el año 2018 y ubicada en las siguientes coordenadas:

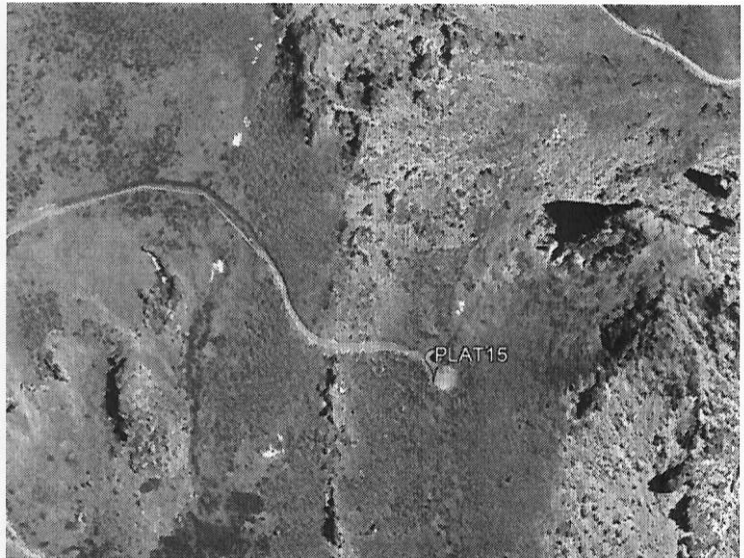
Plataforma 15:

Plataforma de exploración, con una perforación ejecutada durante el año 2018 y ubicada en las siguientes coordenadas:

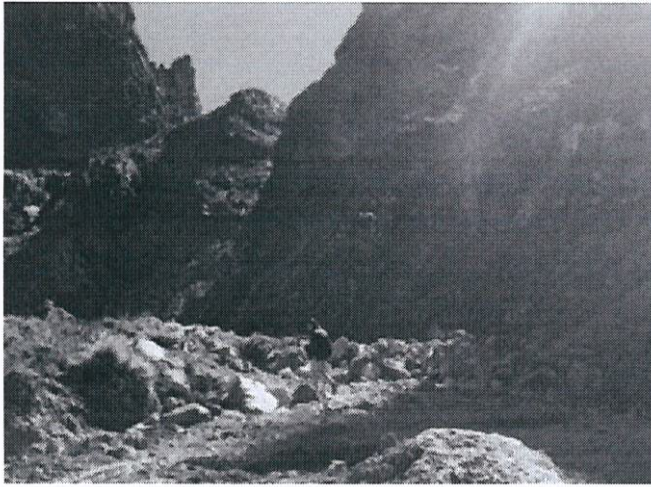
Plataforma 16:

Plataforma de exploración, con una perforación ejecutada durante el año 2018 y ubicada en las siguientes coordenadas:

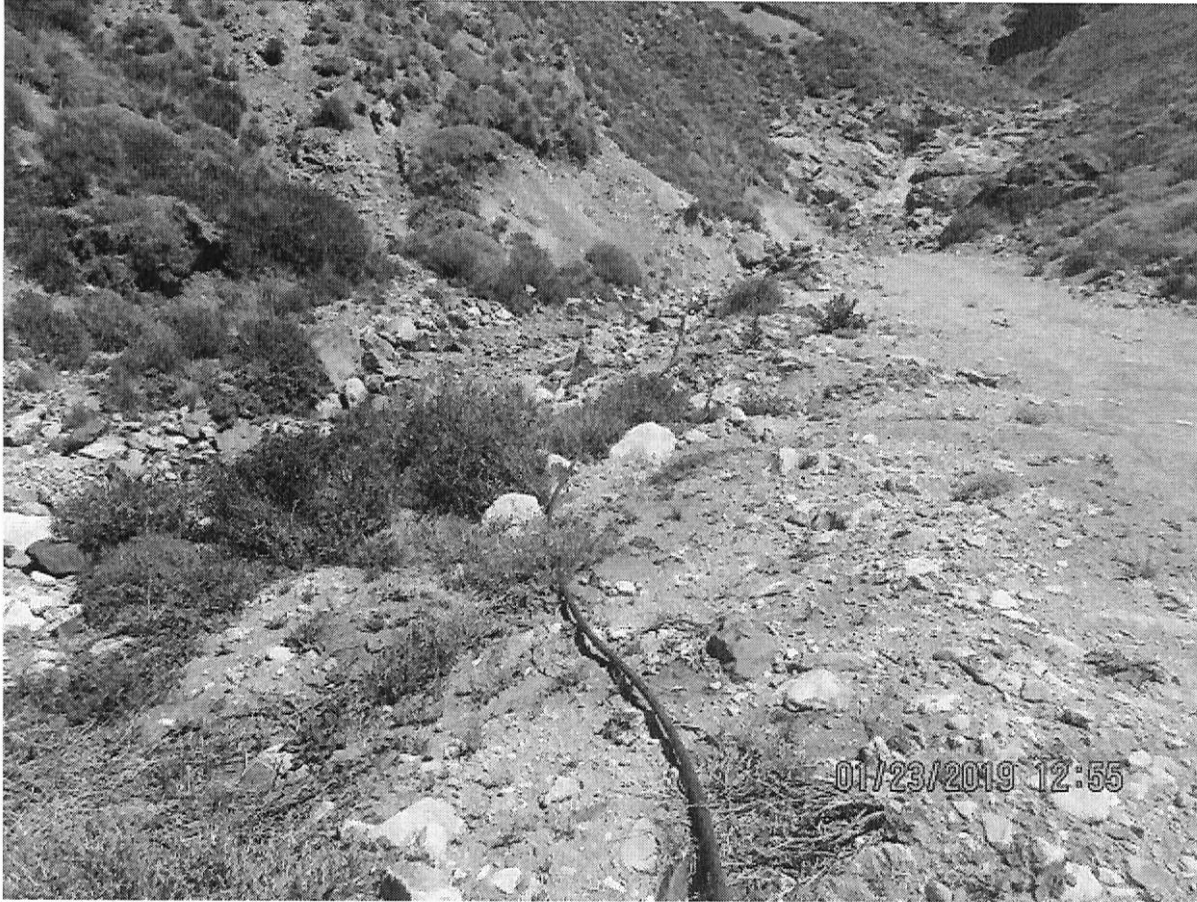
cañeria sin uso.JPG

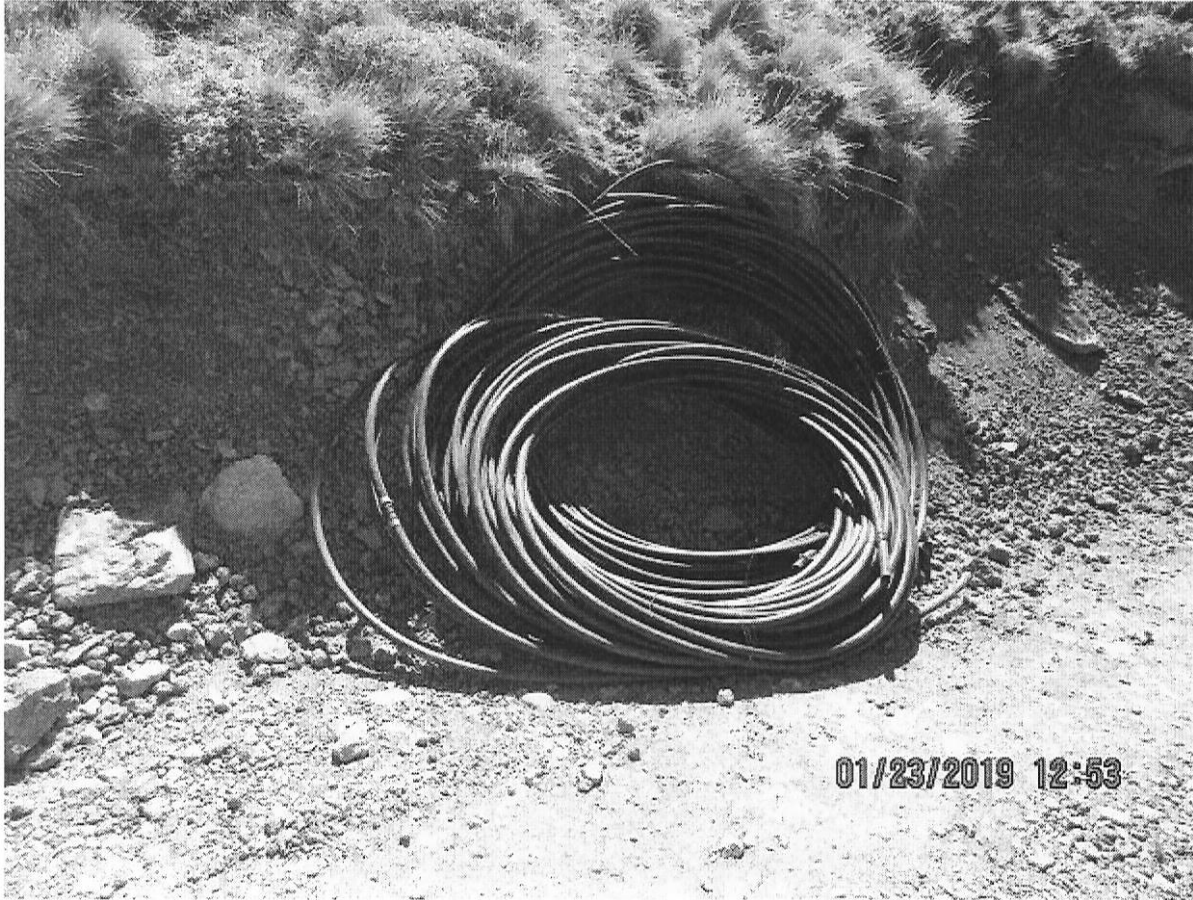
cañerías plansa en retiro.JPG

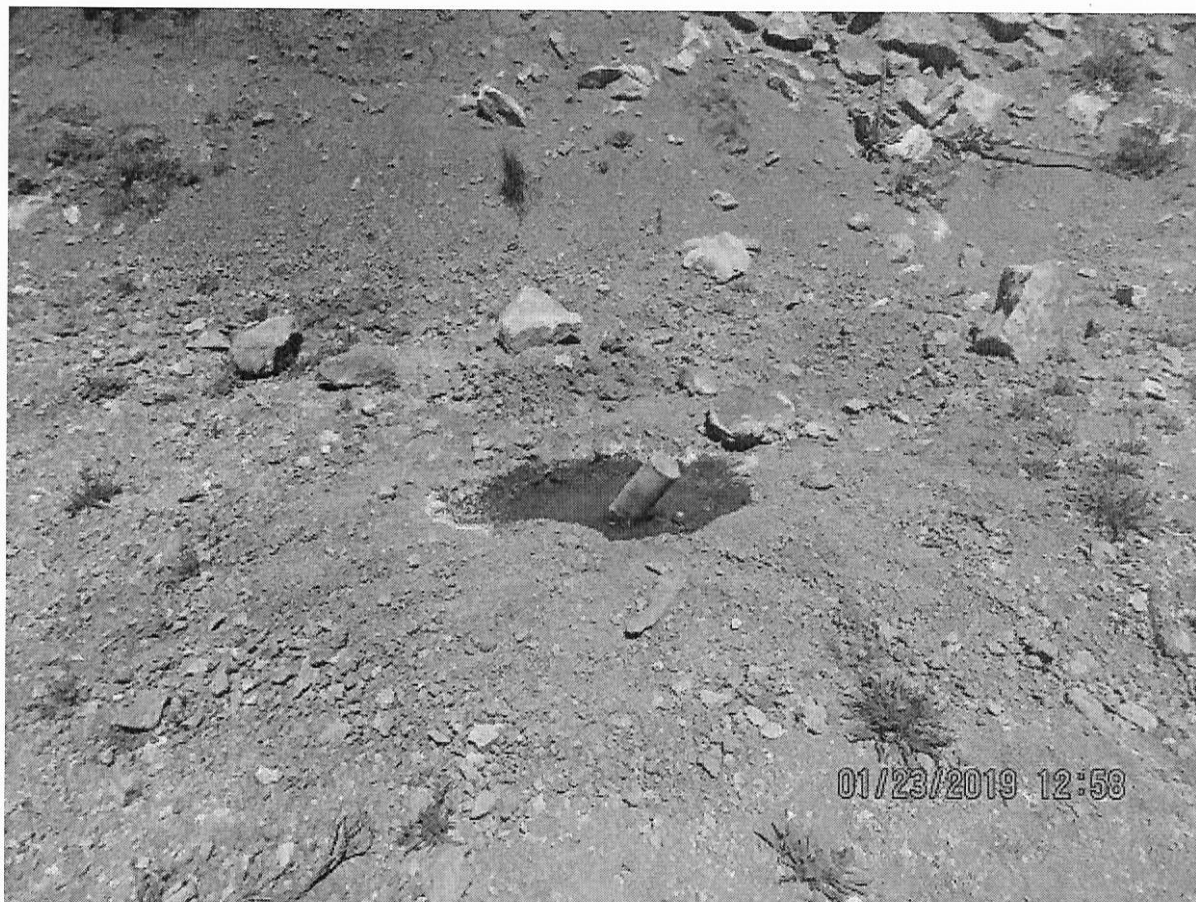
sondaje clausurado.JPG

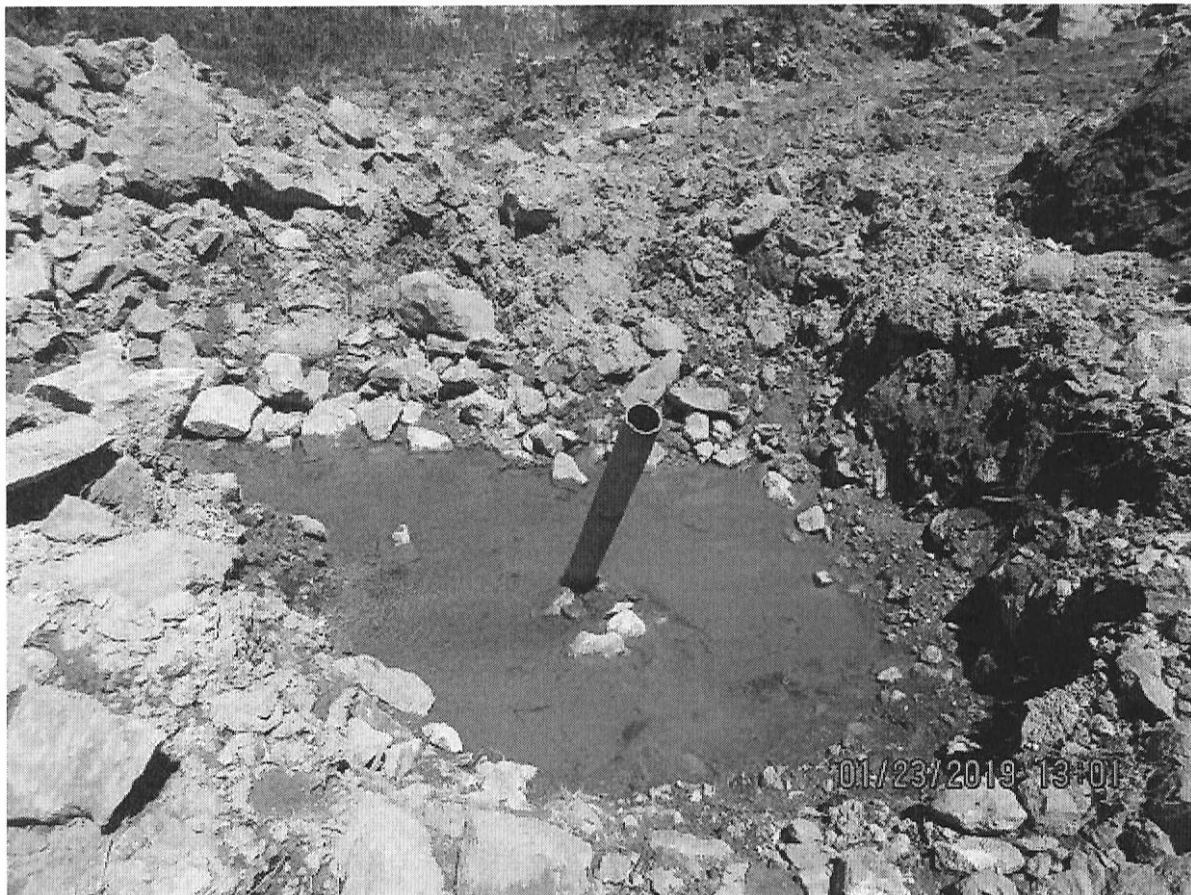
sondaje en estado de abandono.JPG

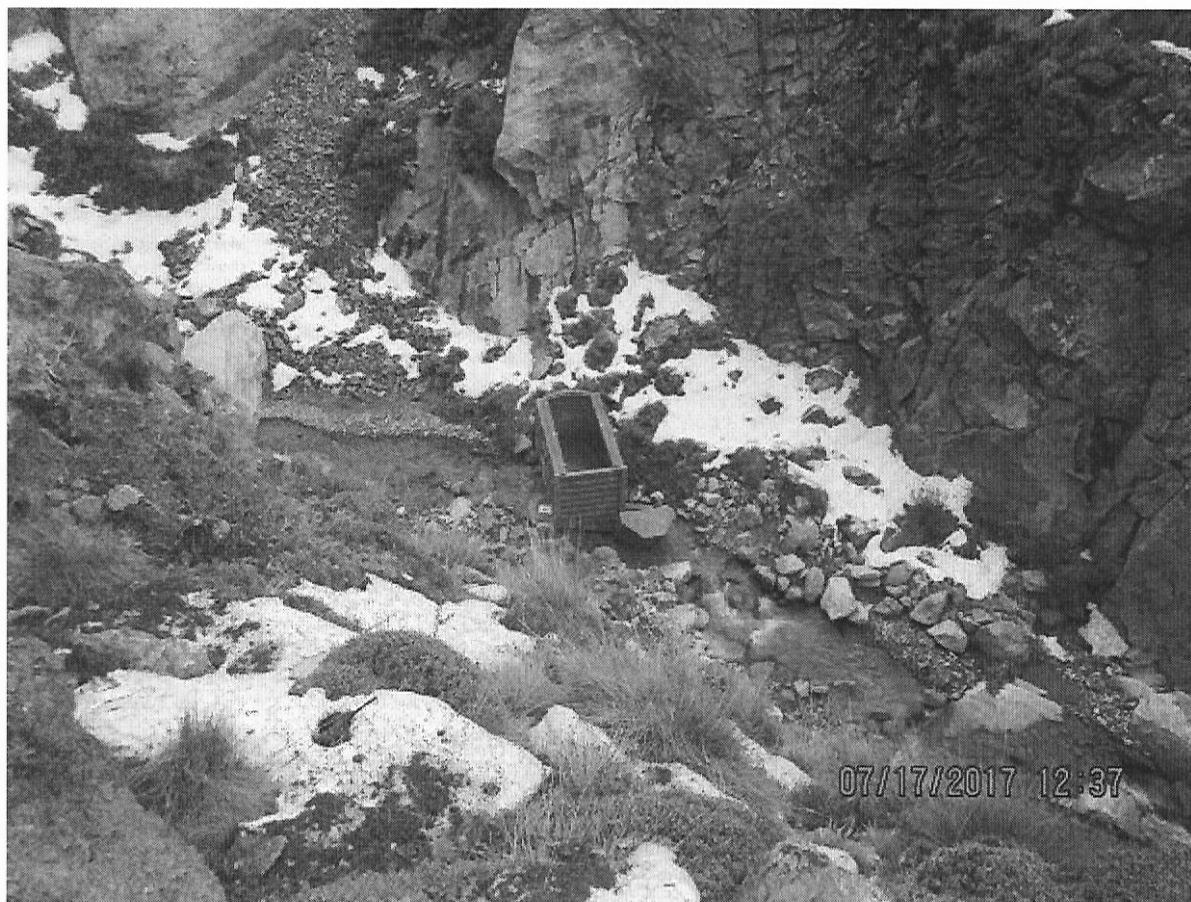
Baño en arroyo 2.JPG

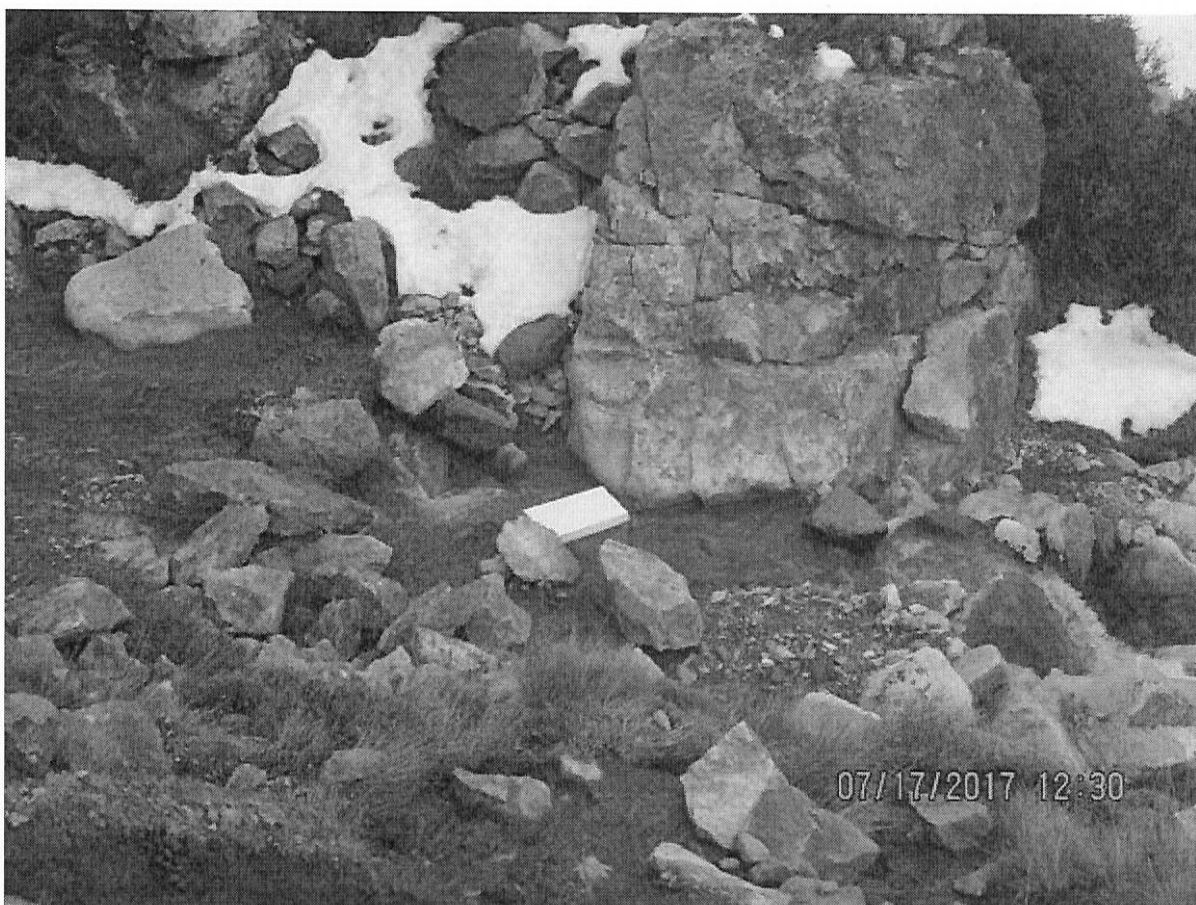
Materiales en arroyo.JPG

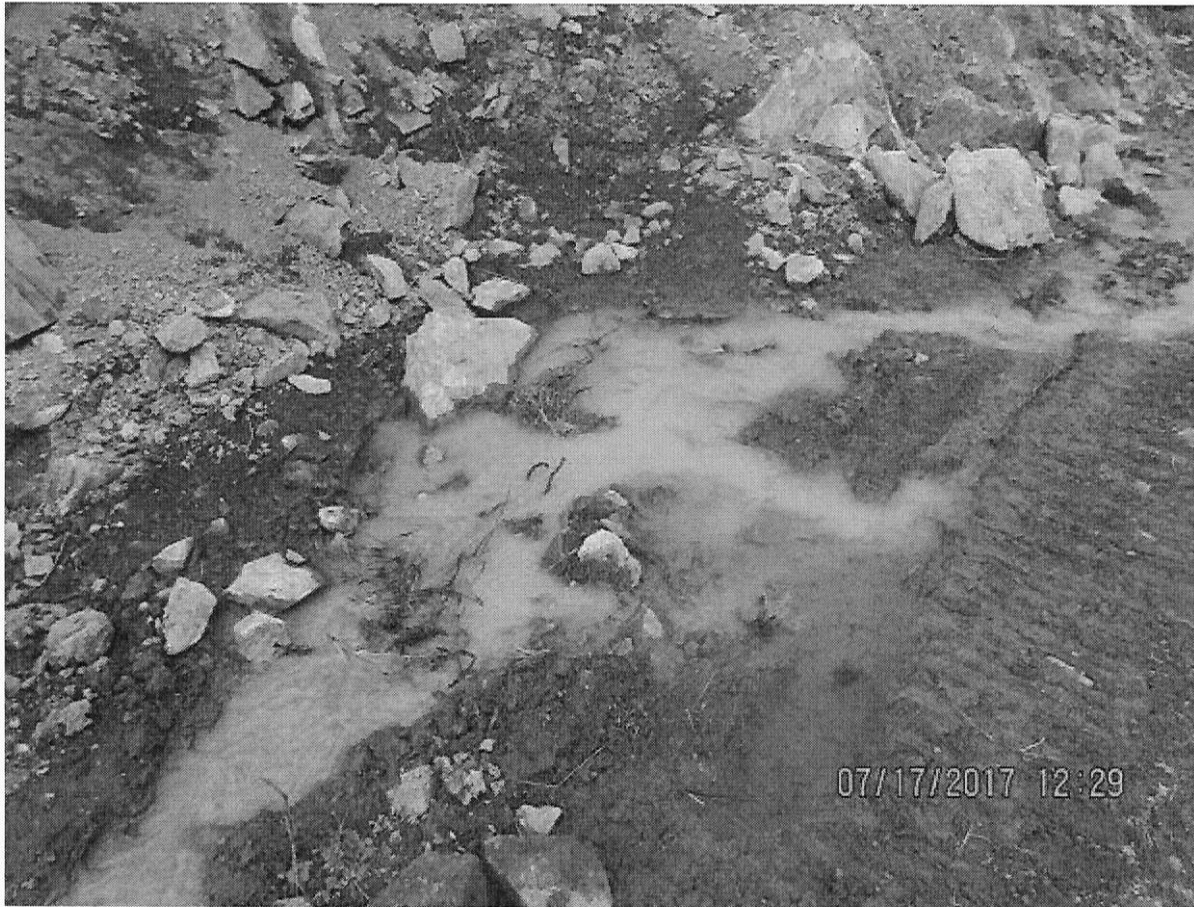
Sedimentos en agua.JPG
