INFORME TÉCNICO DE FISCALIZACIÓN AMBIENTAL

Proyecto Exploración LOS DOMOS

DFZ-2019-356-XI-SRCA

Febrero 2019

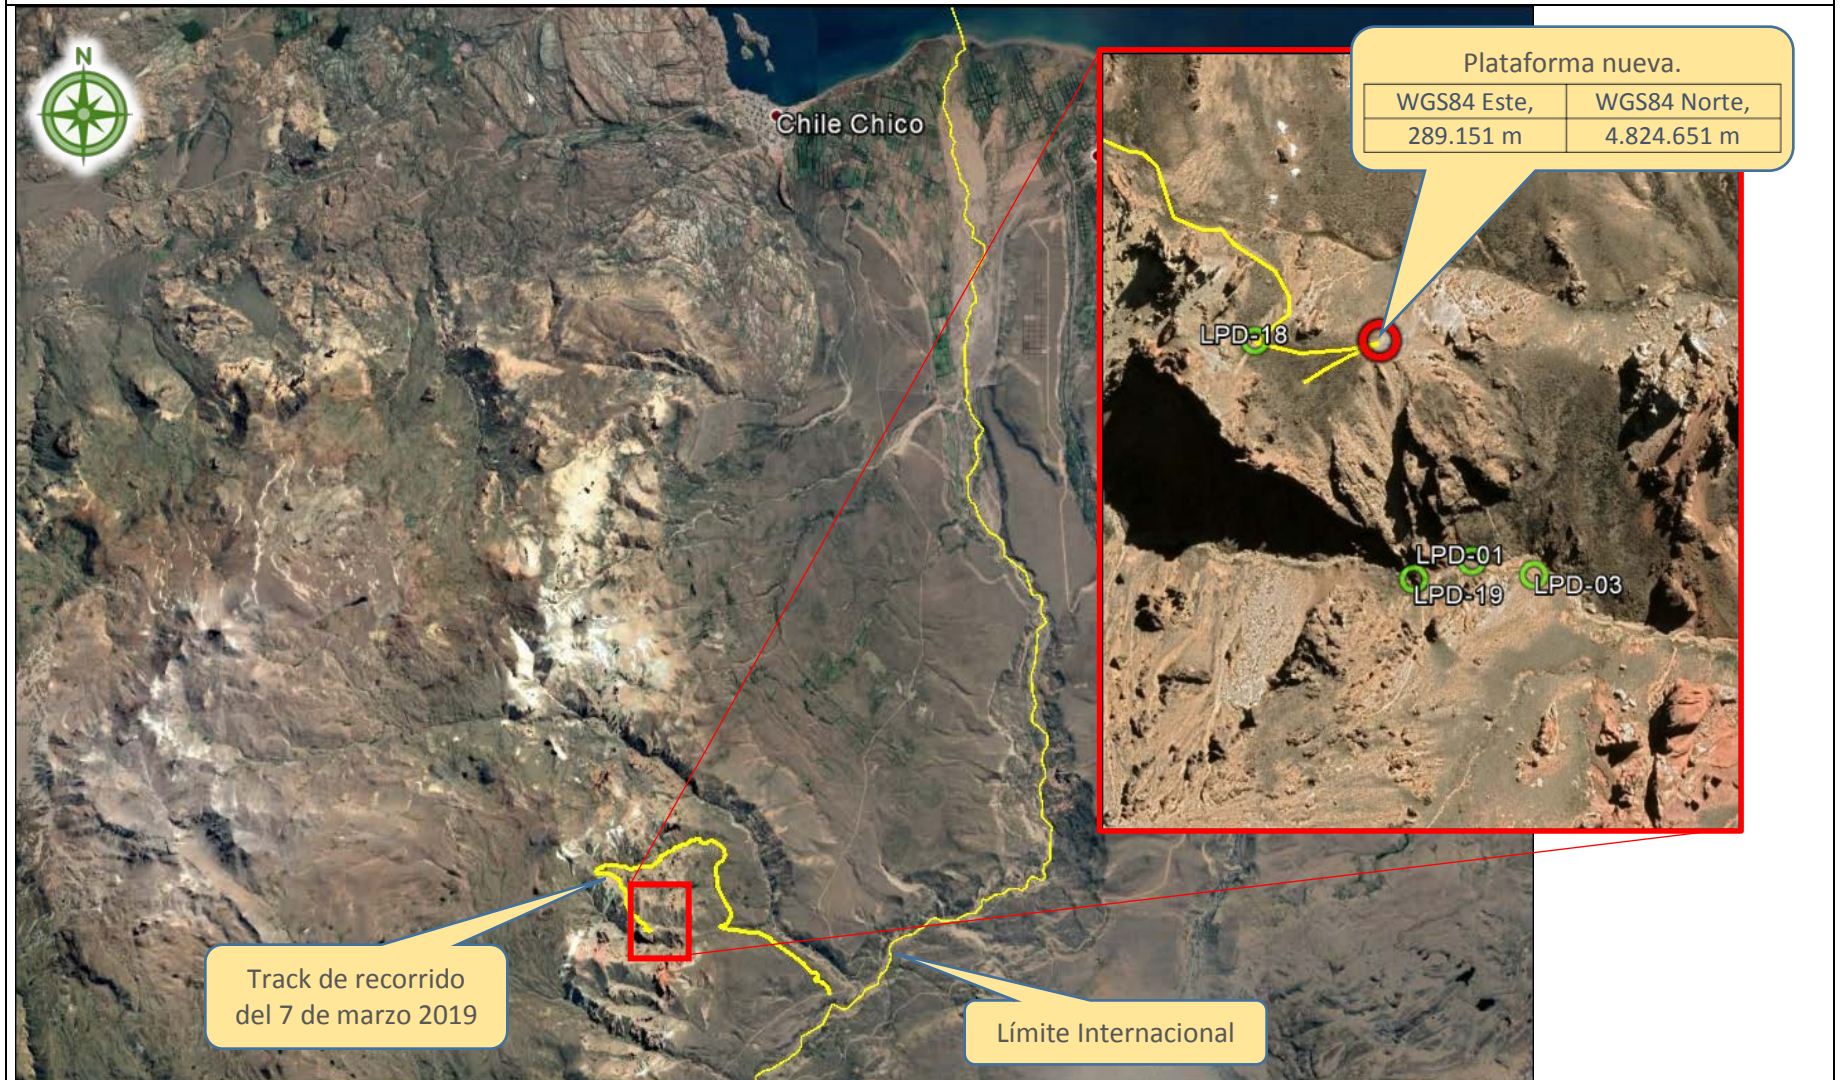
Imagen 1

En visita de inspección efectuada con fecha 7 de marzo de 2019, se constató en acta de Inspección Ambiental (Anexo 5) la existencia de una plataforma de prospección minera junto a equipos de servicio asociados a dicha actividad. (Ver imagen 1 y fotos 1 a 4), en un punto georreferenciado como:

En la imagen izquierda se muestra la ubicación relativa respecto a la localidad de Chile Chico. En el recuadro rojo se muestra la posición georreferenciada en inspección del 7 de marzo de 2019, respecto a las otras plataformas de prospección más cercanas ejecutadas en la campaña de los años 2017 y 2018 e identificadas por el titular como LPD-18, LPD-01, LPD-03 y LPD19. Todos los puntos se ubican sobre el Huso 19.

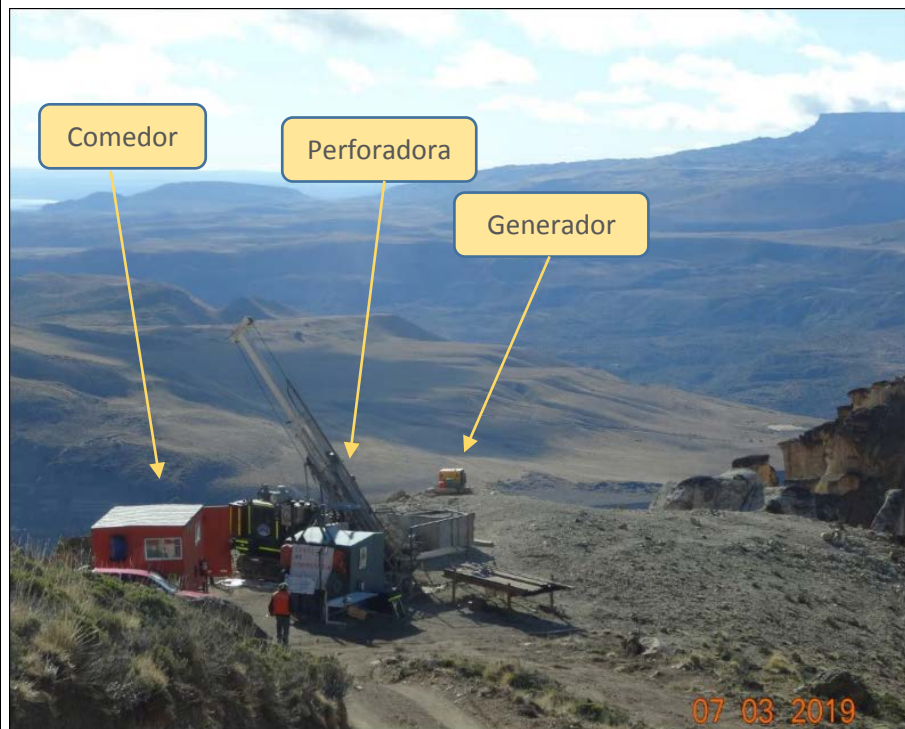
Fotografía 1

Vista general de la plataforma de prospección y sus elementos asociados.

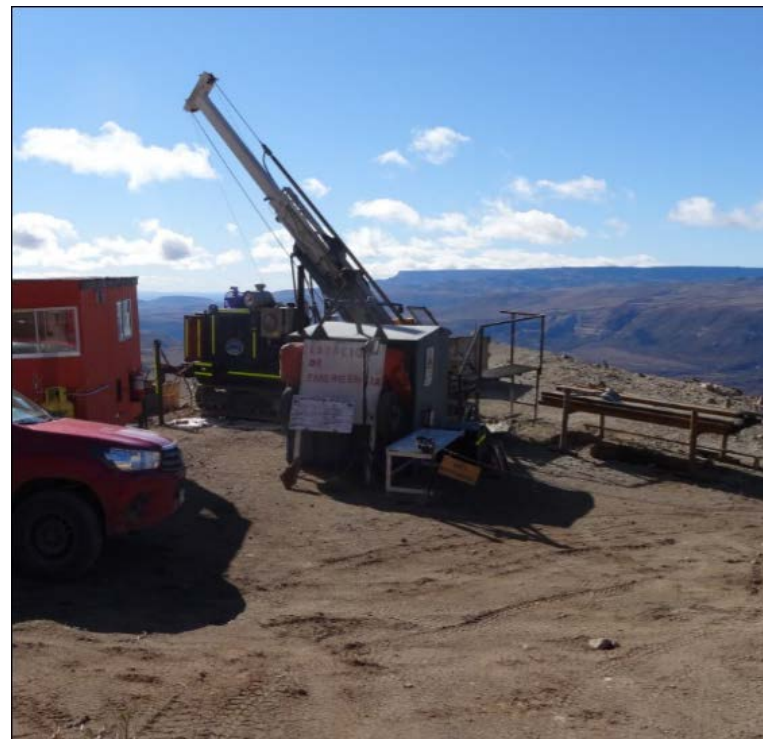
Fotografía 2

Vista de la máquina perforadora

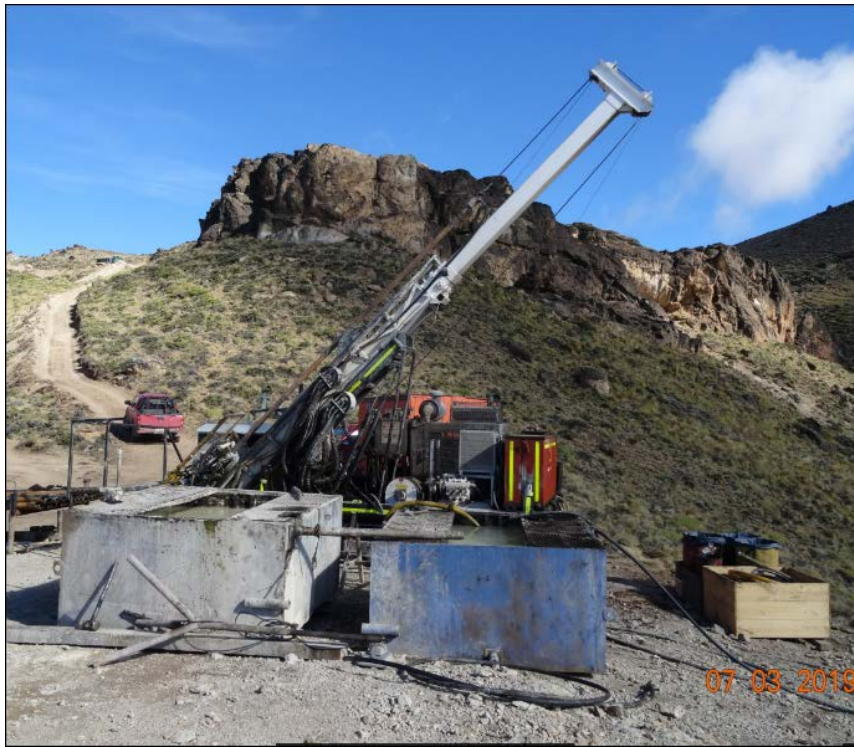
Fotografía 3

Se observa la máquina de perforación.
En primer plano se observan 2 estanques usados como sistema de decantación y reutilización de agua. A la derecha los depósitos de materiales peligrosos y residuos

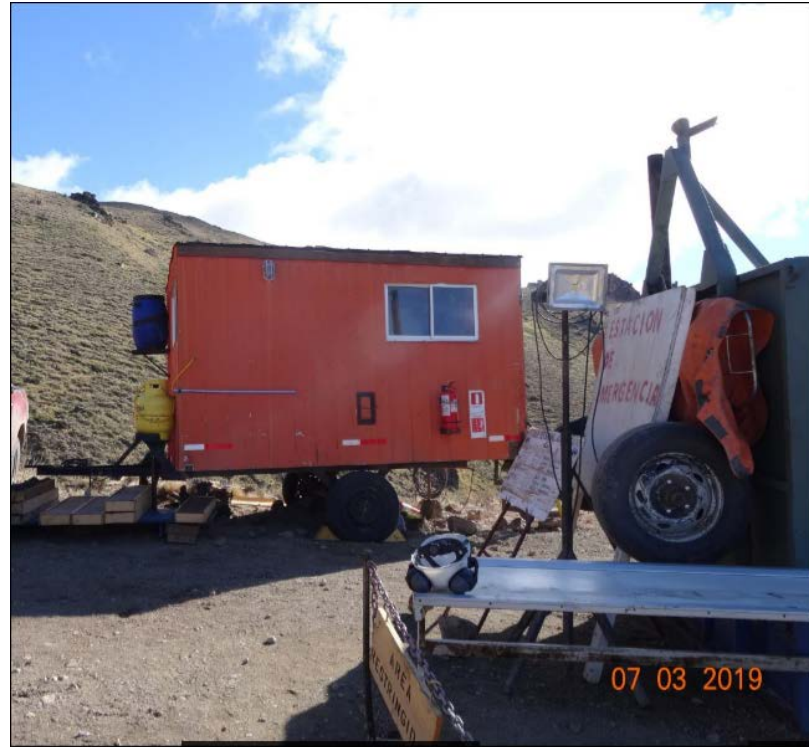
Fotografía 4

Vista del carro habilitado como comedor.

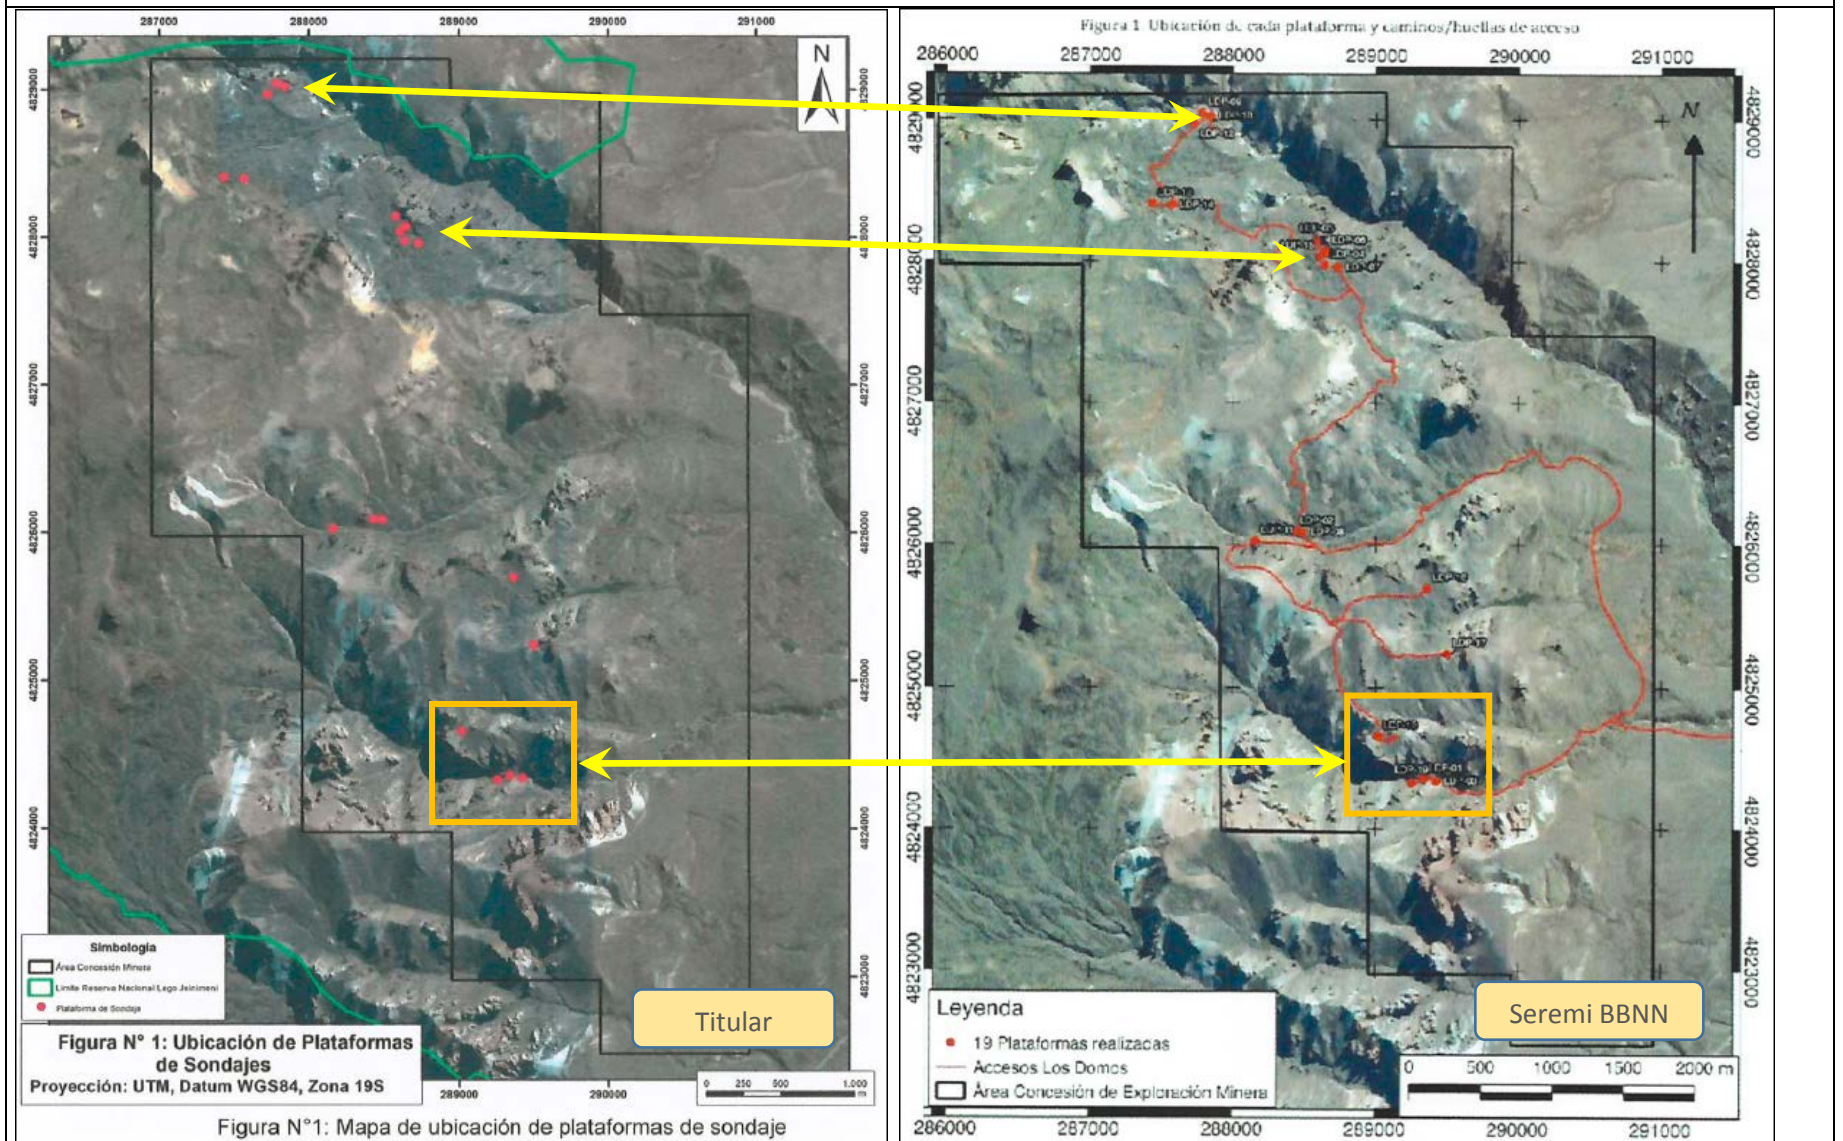
Imagen 2 y 3

En efecto, el titular Southern Gold SpA, en respuesta al requerimiento de información Resex N°2/2019 de la Oficina Regional SMA de Aysén(Anexo 7), presenta un Informe de Respuesta (Anexo 2) en el cual informa y ubica las 19 plataformas ya realizadas en la campaña previa.(ver imagen 2)

A requerimiento de la Oficina Regional SMA de Aysén el Seremi de Bienes Nacionales, presenta informe de inspección realizado el 27 de julio de 2018 (Anexo 6) en el que informa y ubica las 19 plataformas constatadas en esa oportunidad (ver imagen 3).

En la imagen izquierda se muestra el diagrama de ubicación de las 19 plataformas ejecutadas por el titular y presentadas por el titular en Informe de Respuesta del 18 enero 2019 (Anexo 2). A la derecha se muestra diagrama con la ubicación de las 19 plataformas constatadas por personal de la seremi de Bienes Nacionales de Aysén, en fiscalización del 27 julio 2018. Se aprecia la correspondencia entre ambos diagramas de ubicación. En el recuadro la zona de perforación de la imagen N°1 previa.

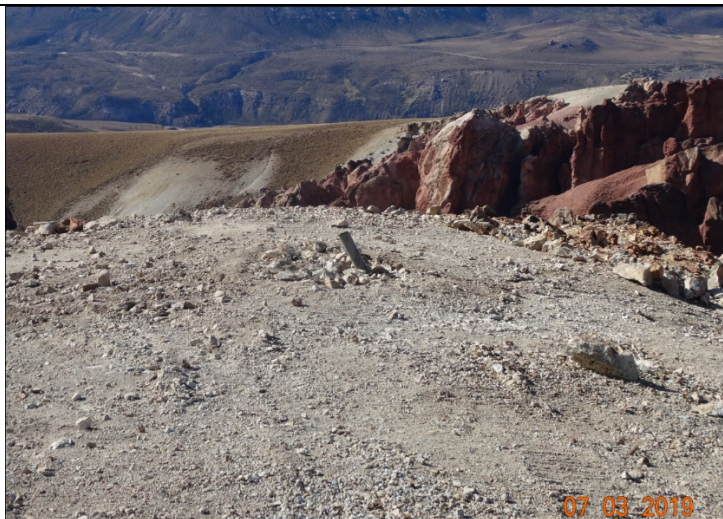
Fotografía 5.

En el mismo sector y en un punto situado aproximadamente 25m al Este de la ubicación de la máquina perforadora se constató otra perforación. Las fotografías y antecedentes verificados en Informe de Fiscalización de la Seremi de Bienes Nacionales (Anexo 4) permiten concluir que se trata de la perforación que se encontraba en ejecución el 7 de febrero de 2019. (ver foto 5 a 8)

Perforación ubicada a 25 m al este de la prospección constatada el 7 de marzo del 2019 por la Superintendencia del Medio Ambiente

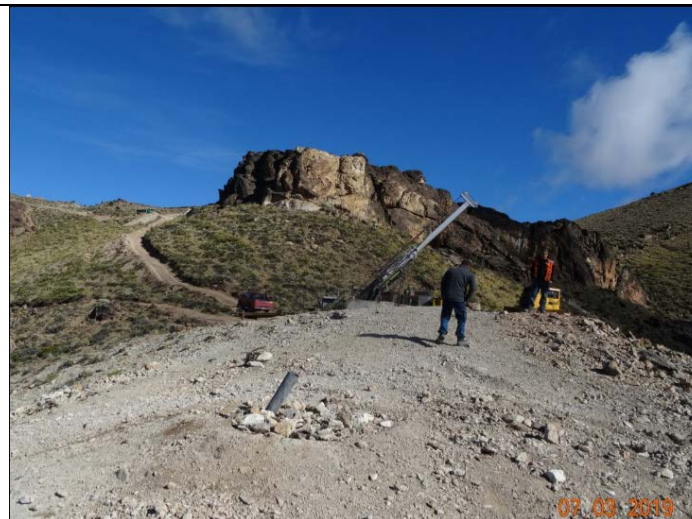
Fotografía 6

En primer plano la perforación previa, al fondo la perforación constatada por la SMA (Anexo 5)

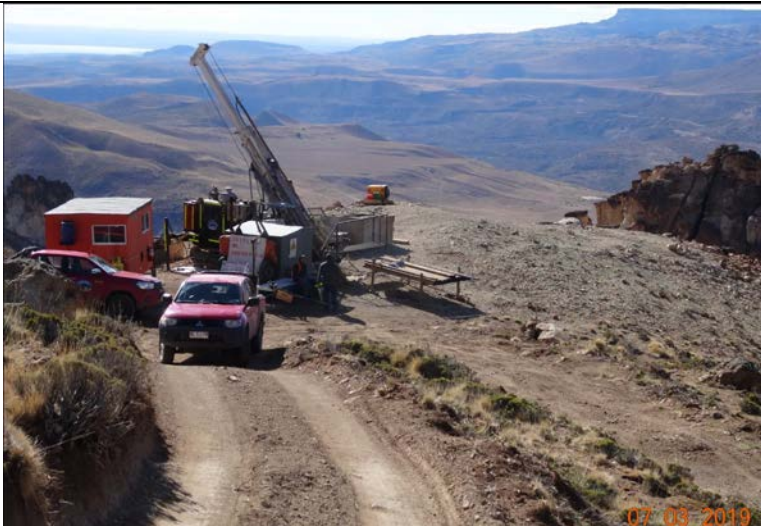
Fotografía 7.

Vista general de la plataforma el 7 de marzo de 2019, según constata SMA. (Anexo 5)

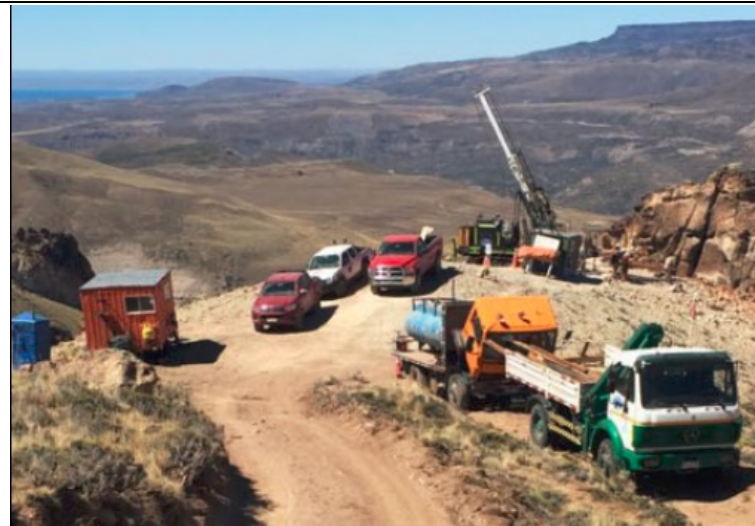
Fotografía 8.

Vista general de la plataforma el 7 de febrero de 2019, según constata Seremi BBNN-Aysén en su informe (Anexo 4)
