INFORME DE FISCALIZACIÓN AMBIENTAL

REQUERIMIENTO INGRESO SEIA

RILES JAIME SOLER
PLANTEL PORCINO LOS CASTAÑOS

DFZ-2016-856-VII-SRCA-IA

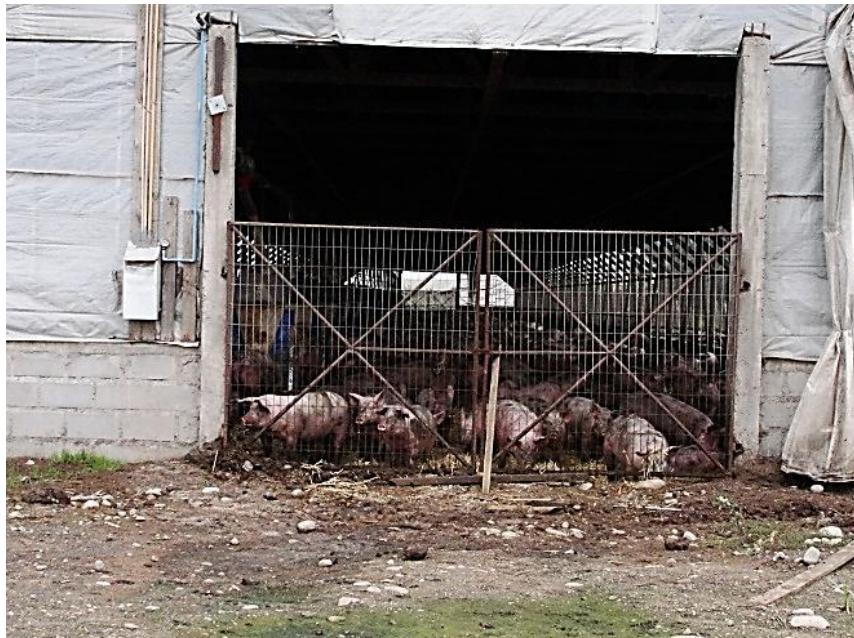
Fotografía 1.-

Descripción Medio de Prueba: Fotografía frontal de pabellón habilitado con sistema de cama caliente.

La capacidad de los pabellones (5) con cama caliente es de 1.000 animales en confinamiento, por pabellón.

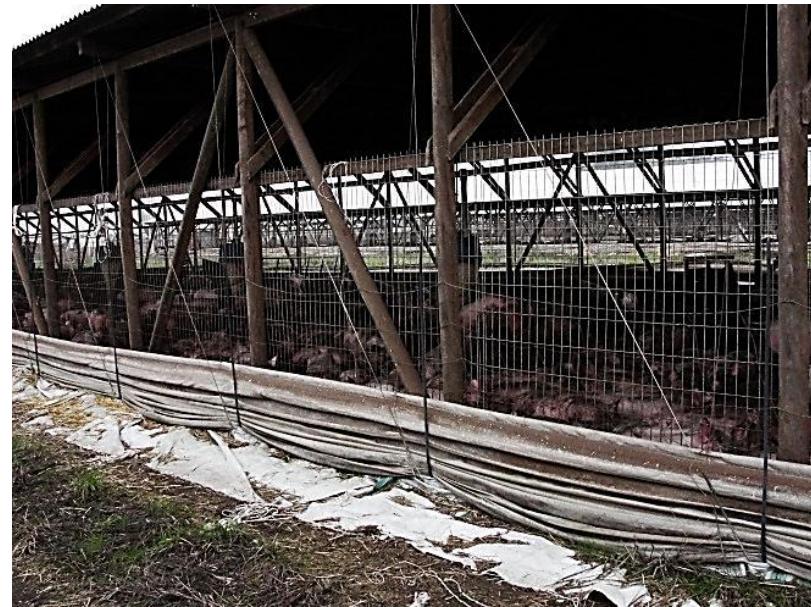
Fotografía 2.-

Descripción Medio de Prueba: Fotografía lateral de pabellón habilitado con sistema de cama caliente.

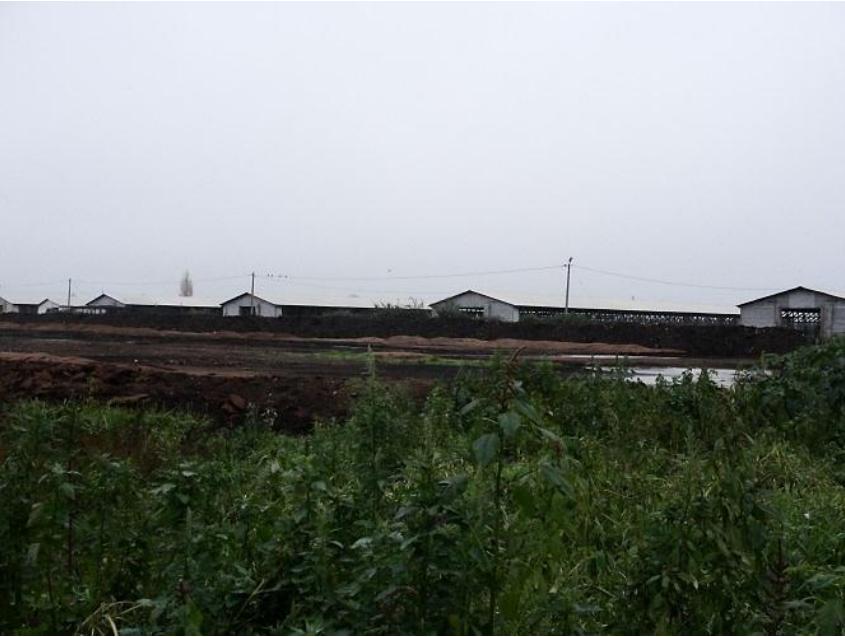
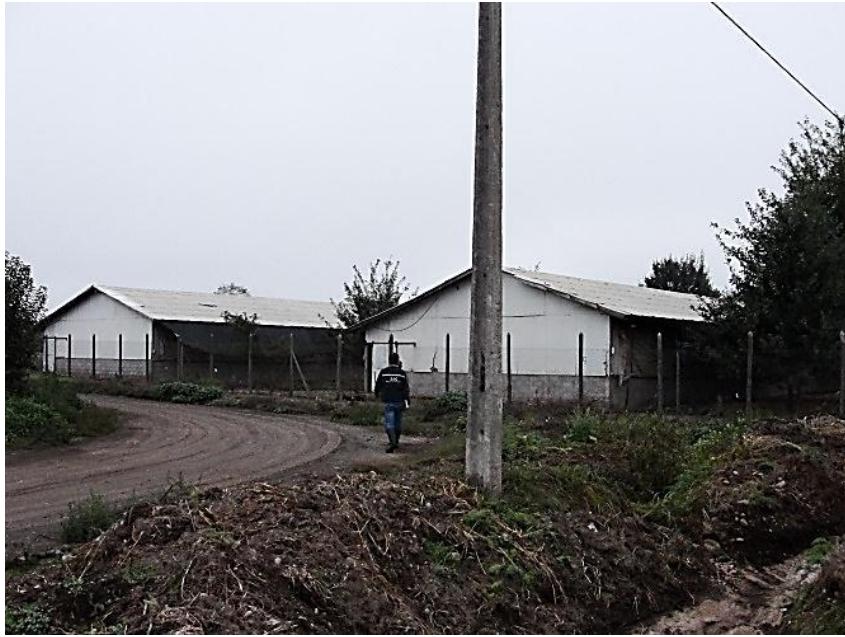
Fotografía 3.-	Fecha: 03-05-2016	Fotografía 4.-	Fecha: 03-05-2016
Descripción Medio de Prueba: Fotografía con vista general de los pabellones en el sector Los Castaños 1.		Descripción Medio de Prueba: Fotografía de los pabellones de maternidad en el sector Los Castaños 1.

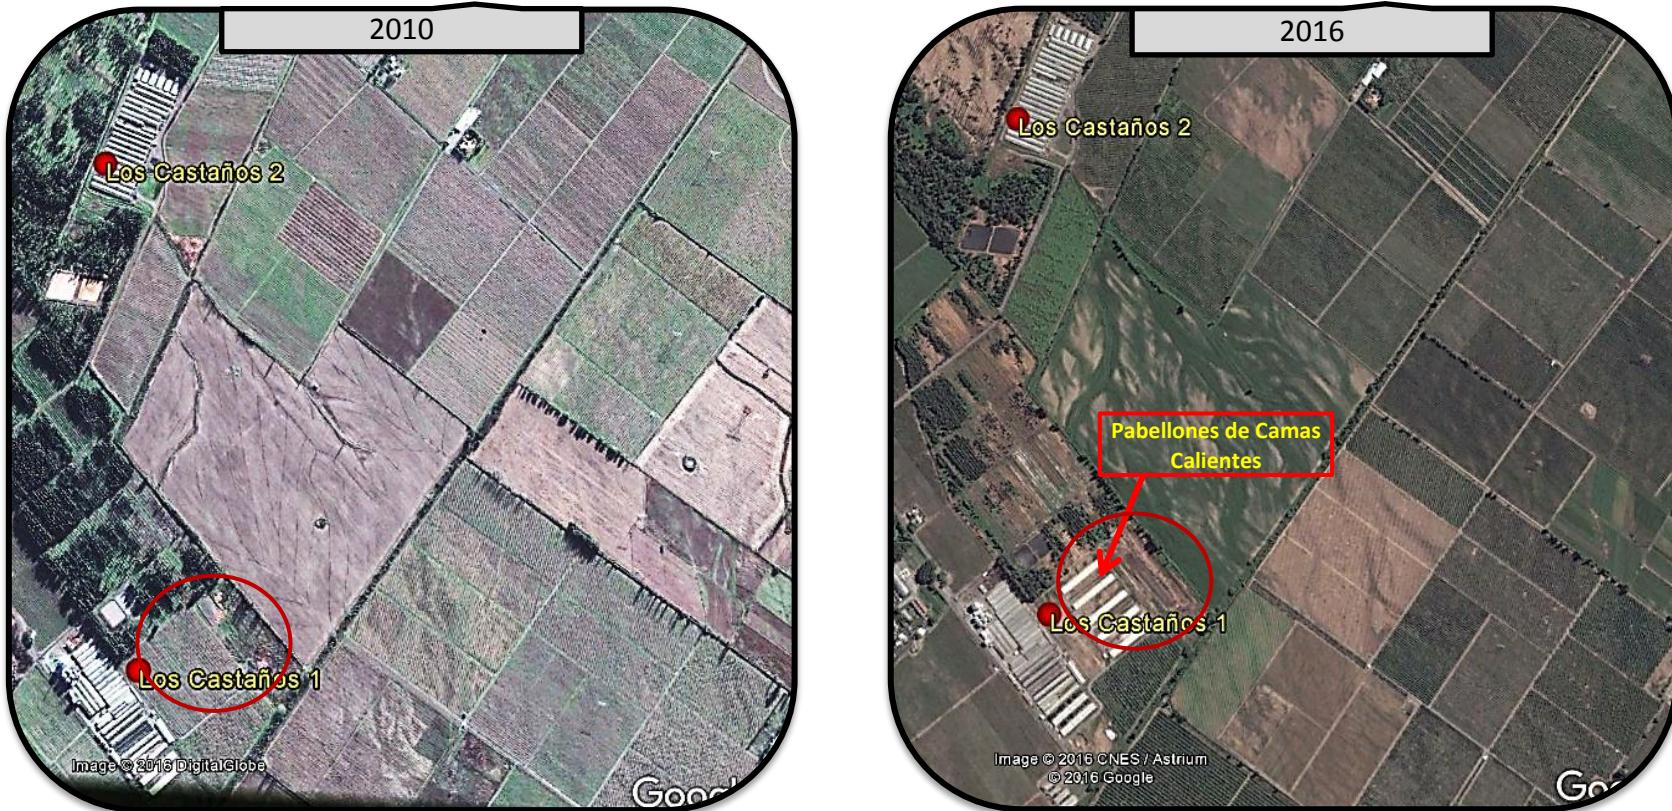
Figura 4.

Descripción de medio de prueba: Imágenes satelitales obtenidas del programa Google Earth captadas el año 2010 y el año 2016. Se puede apreciar el crecimiento del plantel, específicamente la construcción de 5 pabellones con sistema de cama caliente con capacidad para albergar 5.000 cerdos. De acuerdo a lo indicado por personal del Plantel, esta infraestructura se habría construido el año 2012.

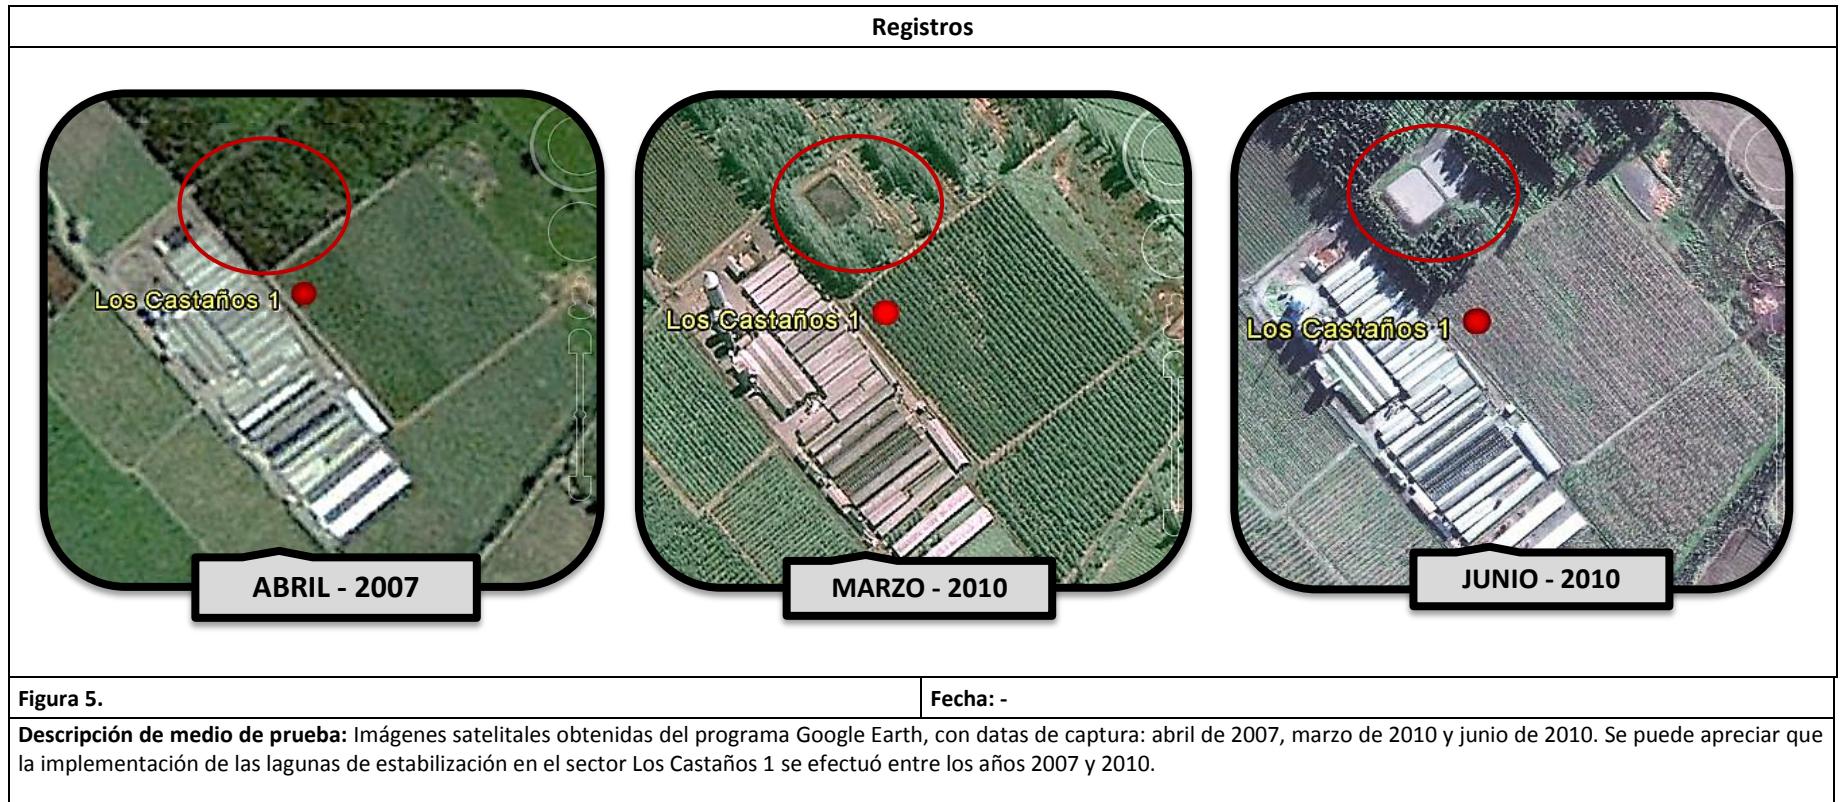
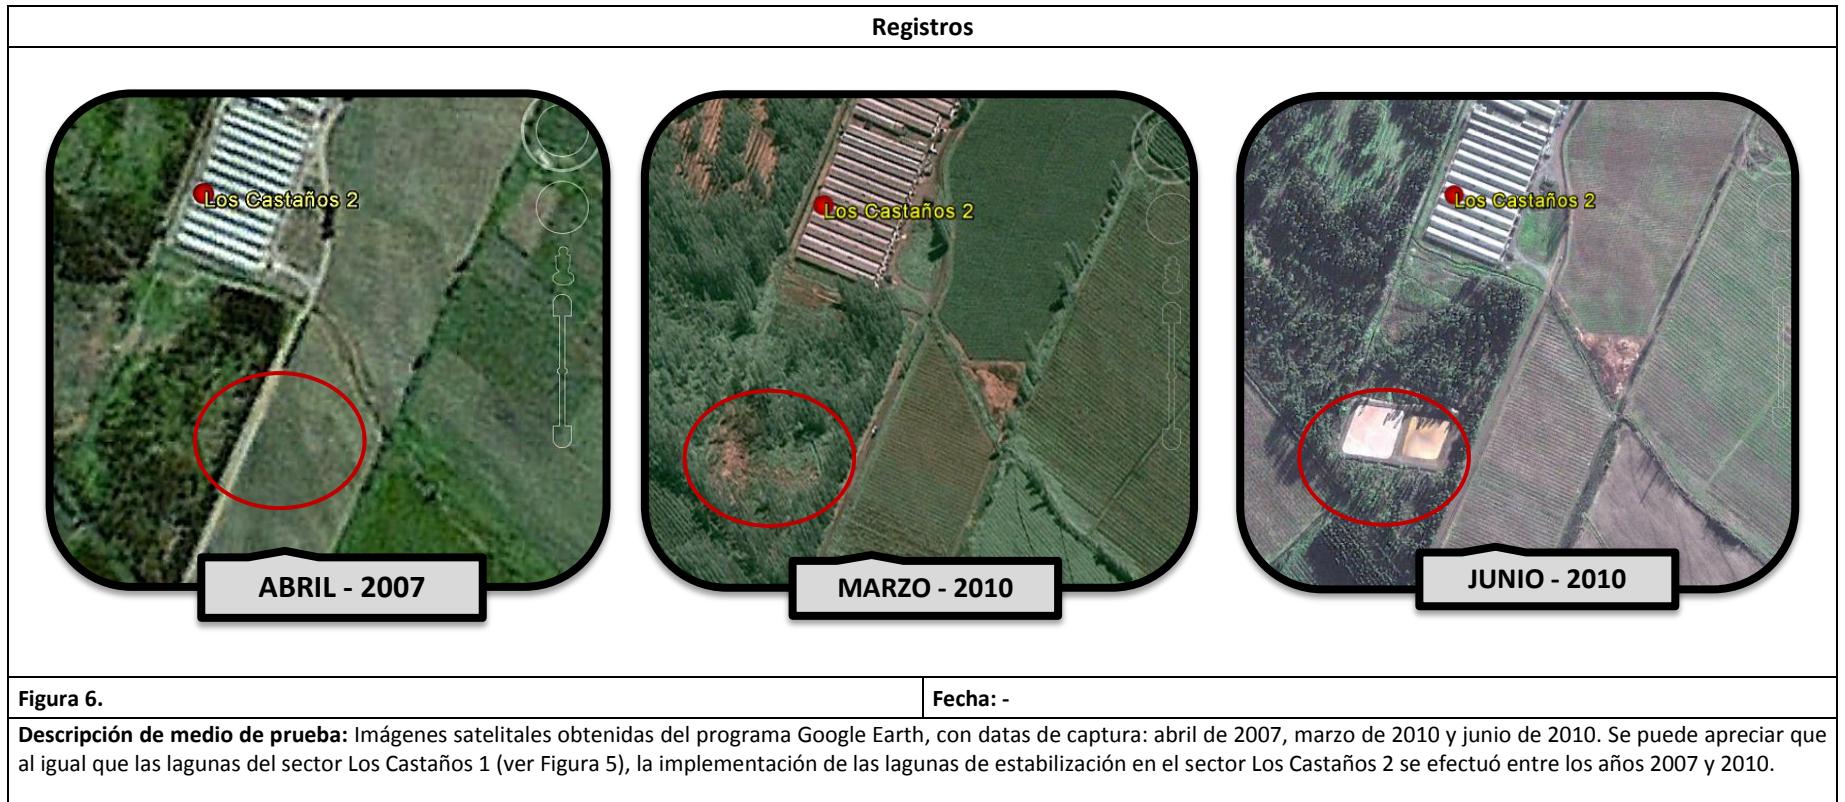
- d. Efectuado un análisis multitemporal en base a programa Google Earth Pro, fue posible establecer que la implementación de las lagunas de estabilización de los sectores Los Castaños 1 y Los Castaños 2, se efectuó en un periodo comprendido entre los años 2007 y 2010 (ver Figuras 5 y 7), posterior a la entrada en vigencia del SEIA (1997).

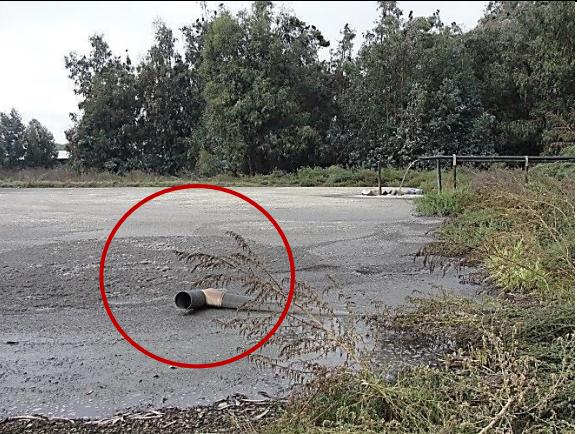
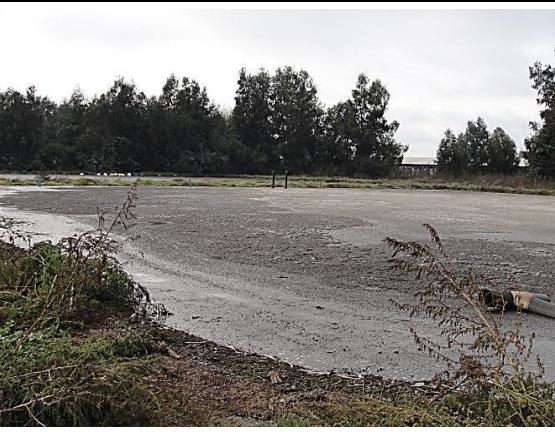
De los antecedentes informados y constatados durante la actividad de inspección, se establece el proyecto ha realizado modificaciones entre los años 2006 y 2007, consistentes en la construcción de lagunas de estabilización para el tratamiento de los purines, que son posteriores a la entrada en vigencia del SEIA (1997). Estas lagunas se construyeron en los dos sectores con que cuenta el plantel:

La construcción de lagunas de estabilización para el tratamiento de purines, conforme a lo establecido el literal o.7.1. del Artículo 3º del Reglamento SEIA (D.S. N.º 40/2013), reglamento SEIA vigente; corresponde a una obra o proyecto, que por sí solo, cumple con la condición de ingreso obligatorio al SEIA, en atención a que en dicho cuerpo normativo se establece como requisito de ingreso, lo siguiente:

Fotografía 5.-	Fecha: 03-05-2016		Fotografía 6.-	Fecha: 03-05-2016	
Coordenadas UTM - WGS 84	Norte: 6.117.156 m	Este: 299.478 m	Coordenadas UTM - WGS 84	Norte: 6.117.156 m	Este: 299.478 m
Descripción de medio de prueba: Lagunas de estabilización de los Castaños 1, a máxima capacidad como se puede apreciar. Se puede observar la descarga de residuos líquidos a través de una tubería (destacado en rojo) que los conduce desde el área de separación.			Descripción de medio de prueba: Imagen de la laguna de estabilización de Los Castaños 1 en el límite de su capacidad de llenado.

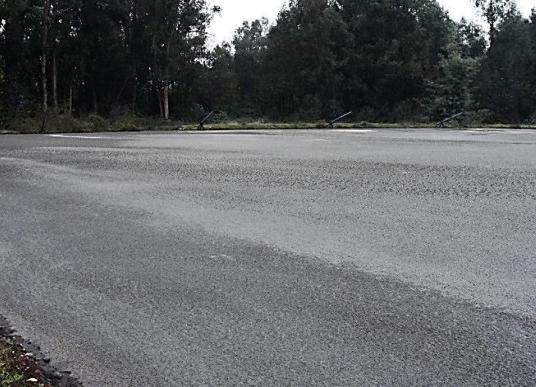
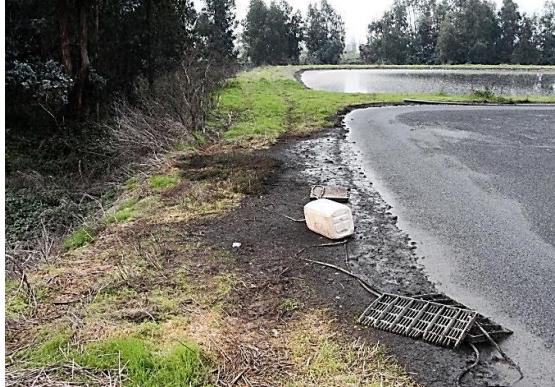
Los Castaños 2: 2 unidades (lagunas) que abarcan en conjunto una superficie de 5.000 m².

Fotografía 7.-	Fecha: 03-05-2016		Fotografía 8.-	Fecha: 03-05-2016	
Coordenadas UTM - WGS 84	Norte: 6.117.735 m	Este: 299.310 m	Coordenadas UTM - WGS 84	Norte: 6.117.735 m	Este: 299.310 m
Descripción de medio de prueba: Fotografía en primer plano de laguna de estabilización ubicada en sector Los Castaños 2.			Descripción de medio de prueba: Vista general de las 2 lagunas de estabilización en serie ubicadas en el sector Los Castaños 2.

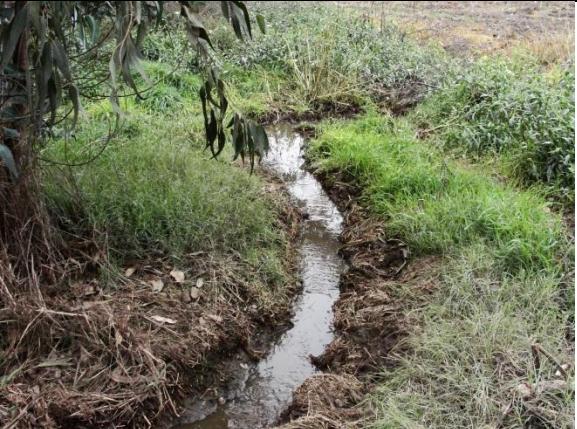
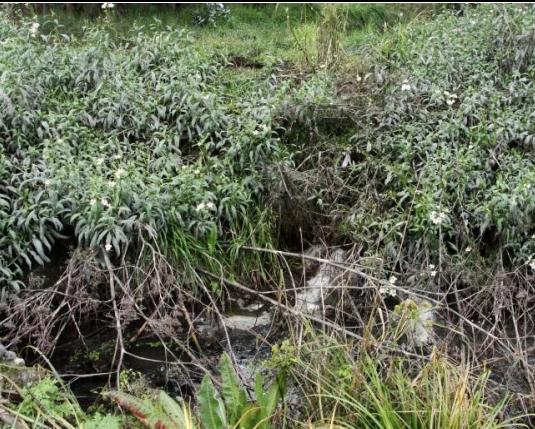
Durante la fiscalización se constató que en el sector Los Castaños 1, la conducción de los derrames que se generan en la zona destinada a la aplicación de purines, se conducen hacia un curso de agua superficial y son posteriormente descargados en el punto de coordenadas UTM N 6.117.431 E 299.206.

Conforme a lo anterior, es posible establecer que se realiza descarga de purines (tratados) hacia cursos de agua superficial sin estar sujetos a norma que regule dichas descargas, toda vez que revisado el repositorio electrónico de la SMA, se establece que la Unidad Fiscalizable no se encuentra catastrada dentro de las instalaciones reguladas por la norma que establece límites para las descargas de residuos líquidos a cuerpos de agua superficiales, D.S. N.º 90/2001.

Fotografía 9.-	Fecha: 03-05-2016		Fotografía 10.-	Fecha: 03-05-2016	
Coordenadas UTM - WGS 84	Norte: -	Este: -	Coordenadas UTM - WGS 84	Norte: 6.117.431 m	Este: 299.206 m
<p>Descripción de medio de prueba: Conducción de derrames de residuos líquidos generados en la zona de aplicación Los Castaños 1 hacia cuerpo de agua superficial mediante canal excavado en el suelo.</p>			<p>Descripción de medio de prueba: Descarga de derrame de purines generados en la zona de aplicación de purines de Los Castaños 1 hacia un cuerpo de agua superficial.</p>

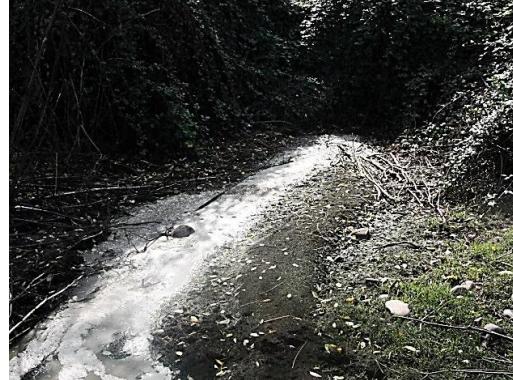
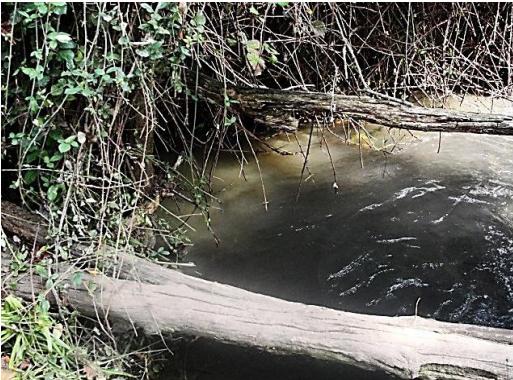
Sumado a lo anterior, en el sector Los Castaños 2, se constató que el área de aplicación de purines encuentra aturada, con acumulación de líquidos en varios sectores y con presencia de derrames hacia cauces superficiales extra-prediales, específicamente en los puntos de coordenadas UTM (N 6.118.303 E 299203; N 6.118.489 E 299.274; N 6.118.576 E 299.323).

Fotografía 11.-	Fecha: 03-05-2016		Fotografía 12.-	Fecha: 03-05-2016	
Coordenadas UTM - WGS 84	Norte: -	Este: -	Coordenadas UTM - WGS 84	Norte: 6.118.303 m	Este: 299.203 m
<p>Descripción de medio de prueba: Conducción de derrames de residuos líquidos generados en la zona de aplicación Los Castaños 2 hacia cuerpo de agua superficial mediante canal excavado en el suelo.</p>			<p>Descripción de medio de prueba: Descarga de derrame de purines generados en la zona de aplicación de purines de Los Castaños 2.</p>

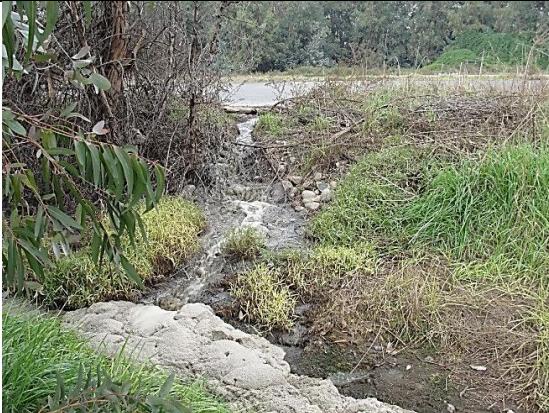
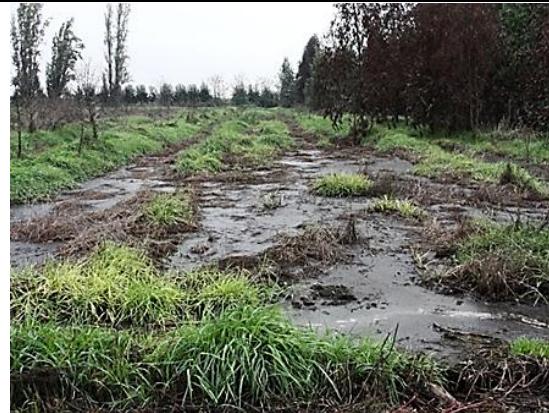
Durante la fiscalización se constató que en el sector Los Castaños 1 existe una zona destinada a la aplicación de purín, donde se deposita el líquido proveniente de las lagunas de estabilización, ubicadas en dicho sector, evacuado desde las lagunas mediante una descarga gravitacional por sobre el muro de contención de las lagunas. Esta área de aplicación se observó saturada de líquidos en superficie (apozamientos), observándose además la conducción de los derrames generados en dicho sector por efecto de la saturación de la superficie del suelo, hacia un cauce de agua superficial (ver Otros Hechos 1).

Fotografía 13.-	Fecha: 03-05-2016		Fotografía 14.-	Fecha: 03-05-2016	
Coordenadas UTM - WGS 84	Norte: -	Este: -	Coordenadas UTM - WGS 84	Norte: m	Este: m
Descripción de medio de prueba: Punto de evacuación de las lagunas de estabilización ubicada en Los Castaños 1, por sobre el muro de contención, desde donde se evacuan los purines por gravedad hacia el sector destinado a la aplicación de purines.			Descripción de medio de prueba: Vista general de la zona de aplicación de purines ubicado en Los Castaños 1. Se puede apreciar las condiciones de saturación y acumulación de residuos líquidos en superficie en la superficie de aplicación.

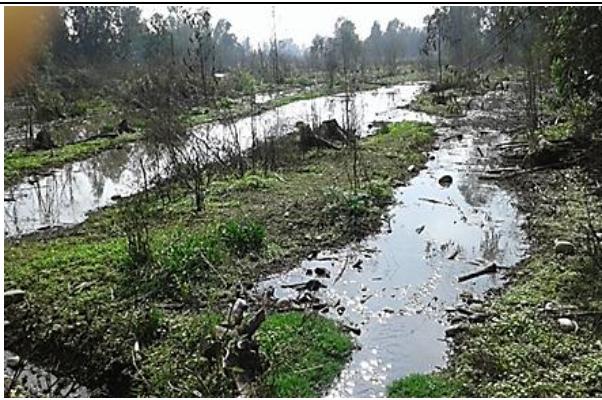
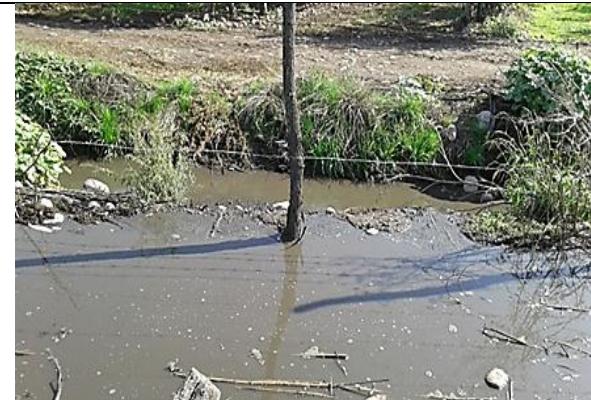
Sumado a lo anterior, en el sector Los Castaños 2 se observó que también existe una zona destinada a la aplicación de los purines, proveniente de las lagunas de estabilización de dicho sector, que son conducidos gravitacionalmente hacia este sector. El área de aplicación se presenta con escasa cubierta vegetal, saturada, con acumulación de líquidos en varios sectores y con presencia de derrames hacia cauces superficiales extra-prediales (ver Otros Hechos 1).

Fotografía 15.-	Fecha: 03-05-2016		Fotografía 16.-	Fecha: 03-05-2016	
Coordenadas UTM - WGS 84	Norte: m	Este: m	Coordenadas UTM - WGS 84	Norte: -	Este: -
Descripción de medio de prueba: Sector de aplicación de purines ubicado en Los Castaños 2. Se puede apreciar la presencia de anegamiento asociado a la saturación del suelo por la presencia de purines.			Descripción de medio de prueba: Área de descarga de residuos líquidos desde área de aplicación de purines en el sector Los Castaños 2 a cauce superficial extrapredial.

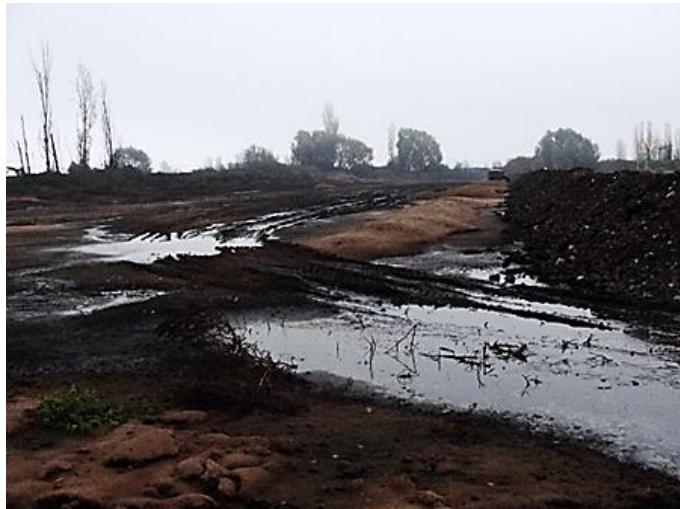
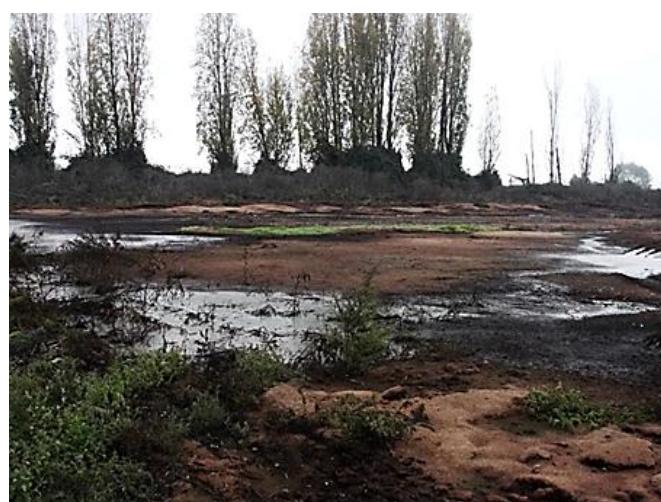
Dentro de los hechos constatados en la fiscalización, cabe destacar que se constató la Existencia de un sector para el acopio de la fracción sólida del purín y residuos de cama caliente, implementado el año 2012, expuesto a las condiciones medio ambientales. El sitio no cuenta con un sistema de conducción y manejo de aguas lluvias. El Sr. Jorge Chandía informa que toda la fracción sólida del purín generada en Sector Castaños 1 y 2, junto a los residuos de cama caliente, es acumulada en este sector hasta el mes de septiembre. Además, se informa que el material es retirado dos veces al año para ser aplicado en huertos de mismo propietario del plantel.

Fotografía 17.-	Fecha: 03-05-2016		Fotografía 18.-	Fecha: 03-05-2016	
Coordenadas WGS84	Norte: -	Este: -	Coordenadas WGS84	Norte: -	Este: -
Descripción Medio de Prueba: Fotografía de la zona destinada al acopio de la fracción sólida de purín y residuos generados en pabellones con sistemas de camas calientes. Se pueden observar apozamiento en la superficie del suelo. No existen canales perimetrales para la contención de aguas lluvias.			Descripción Medio de Prueba: Fotografía de una vista general del sector destinado al acopio de la fracción sólida de purín y residuos generados en los pabellones con sistema de camas calientes.
