**INFORME TÉCNICO DE FISCALIZACIÓN AMBIENTAL**

**REQUERIMIENTO DE INGRESO AL SEIA**

**PRODUCTOS QUÍMICOS ALGINA S.A.**

**DFZ-2019-1713-XIII-SRCA**

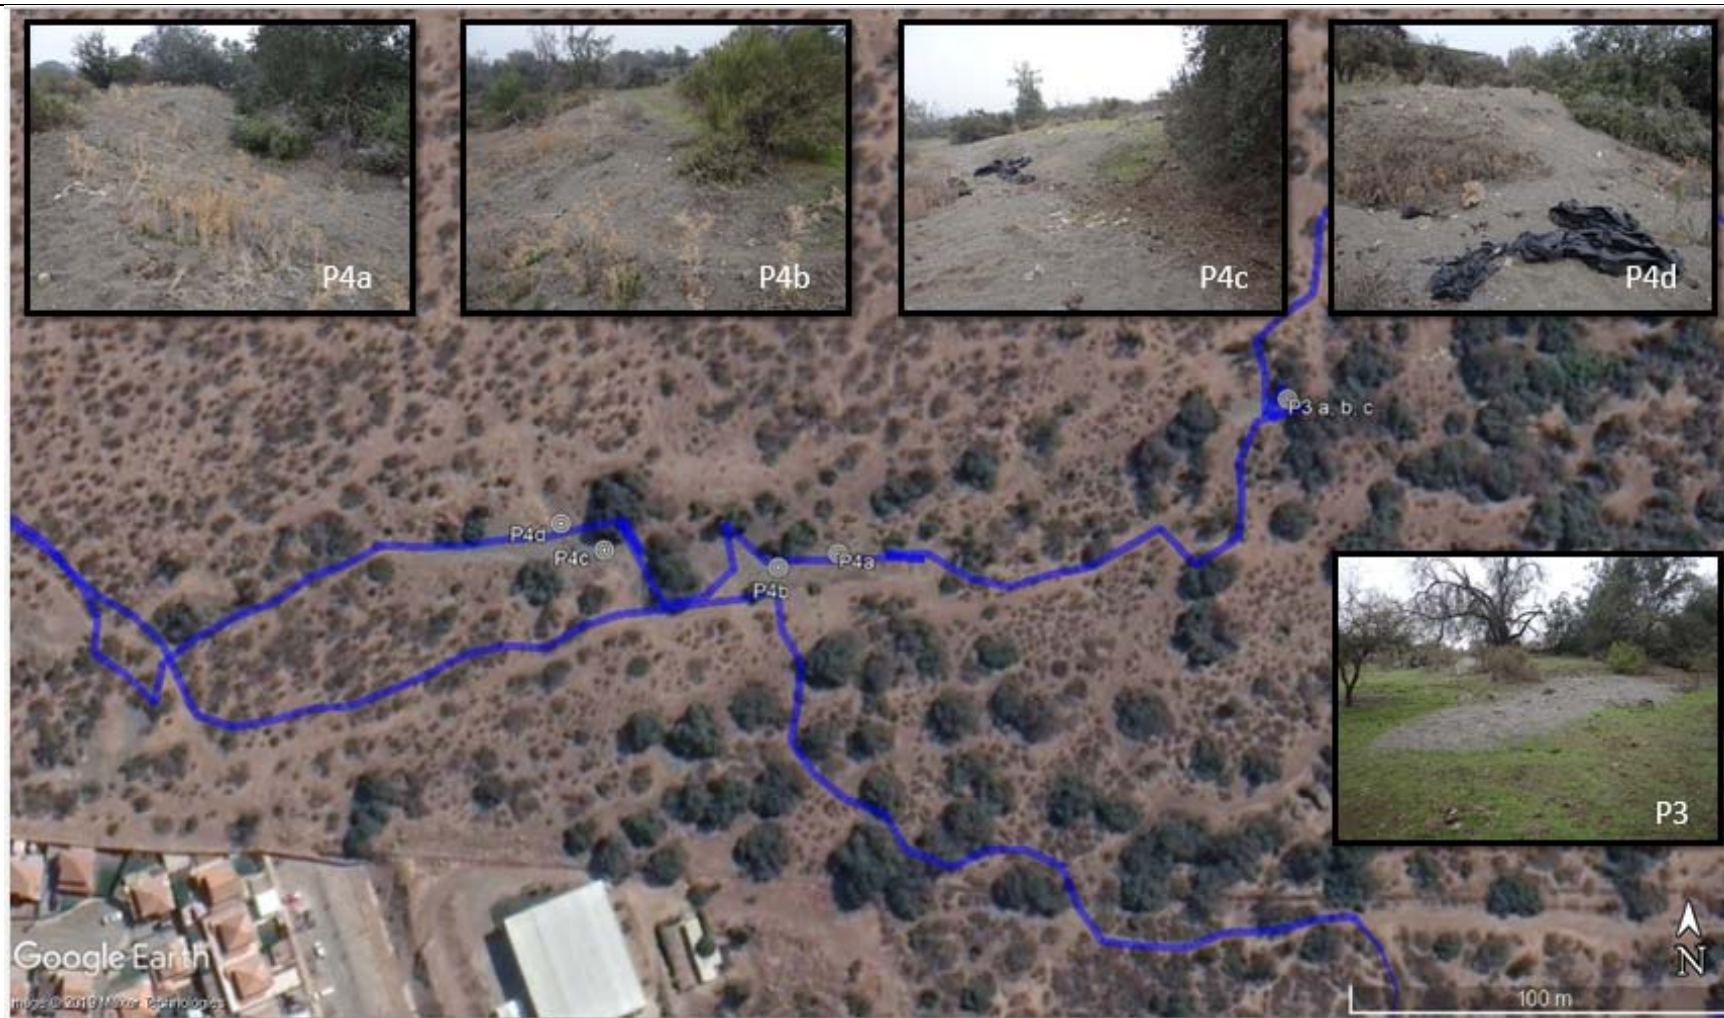
**Figura 4.**

<b>Número de hecho constatado:</b> 1	<b>Estación N°:</b> 1, 2 y 3
<b>Documentación Revisada:</b> ID 1 a 5 del punto 4 del presente informe.	
<b>Hechos constatados:</b>  <b>Reclamación ante el Segundo Tribunal Ambiental; se decreta Medida Cautelar Innovativa el 15 de mayo de 2019</b>  El 2TA establece que la SMA ordene a la empresa que realiza su actividad productiva en las instalaciones ubicadas en las inmediaciones del Fundo Panul, la detención de todo acopio o disposición de arenas en dicho bosque, así como el retiro urgente y total de tales residuos, ante el riesgo de movilización por efectos de las aguas lluvia. La anterior medida del 2TA se produce luego que los denunciantes (ID 26-RM-2017 y 124-RM-2017), ingresaran una reclamación judicial en conformidad a lo establecido en el artículo 17 N°3 de la Ley 20.600, en contra de la Res. Ex. N°196 de fecha 15 de febrero de 2018 de la SMA, solicitando que la misma sea dejada sin efecto, dando lugar a las demás peticiones contenidas en esta reclamación (R-177-2018).  <b>Actividad de inspección de la SMA:</b>  El 08 de julio de 2019, la SMA realizó una actividad de inspección que tuvo por objetivo verificar las actividades y estado del proyecto de procesamiento de algas que se desarrolla en la dirección Av. Central N°4308 de La Florida. Además, se realizó la toma de 17 muestras de suelo desde los sitios identificados con depósitos de arenas en el Fundo El Panul, y que provendrían del proyecto de Productos Químicos Algina S.A. Al respecto de lo anterior, se destaca la siguiente información levantada: a. Se ingresó al parque Panul (estación 2), desde donde se efectuó un recorrido idéntico al efectuado el día 4 de abril de 2019, descrito en el Acta de Inspección del Tribunal, a fojas 66 de la causa Rol R-177-2018 (Anexo 2), firmada por los Ministros Sres. Alejandro Ruiz Fabres, Felipe Sabando del Castillo y Alejandro Rivera Muñoz (incluido en el Examen de información). Se obtuvieron fotografías georreferenciadas (Figuras 4, 5 y 6) y se tomaron 17 muestras de suelo, las que corresponden a 3 o 4 muestras de suelo por cada uno de los siguientes puntos descritos en dicha acta: – Asociado al sitio denominado como “D” (figura 4 del acta del 2TA), se tomaron 3 muestras de arenas.

**Descripción del medio de prueba:** Recorrido en actividad de inspección del 08 de julio de 2019, con identificación de los lugares muestreados.

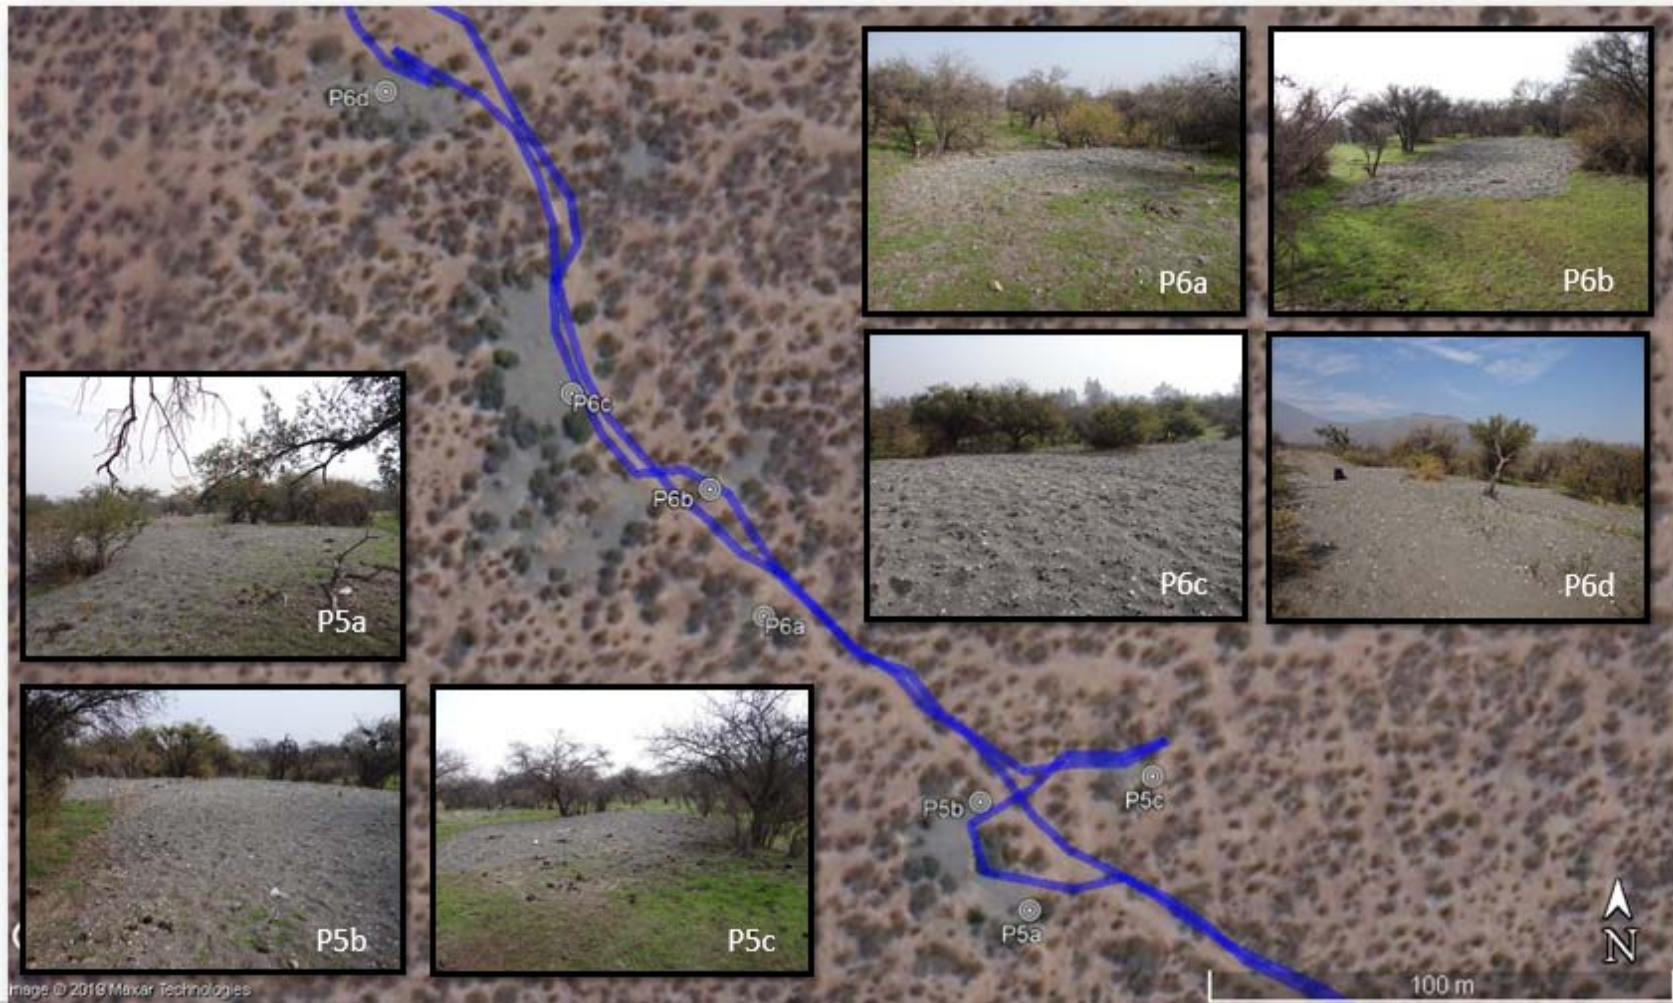
**Figura 5.**

**Descripción del medio de prueba:** Recorrido en actividad de inspección del 08 de julio de 2019, con identificación de los lugares muestreados.

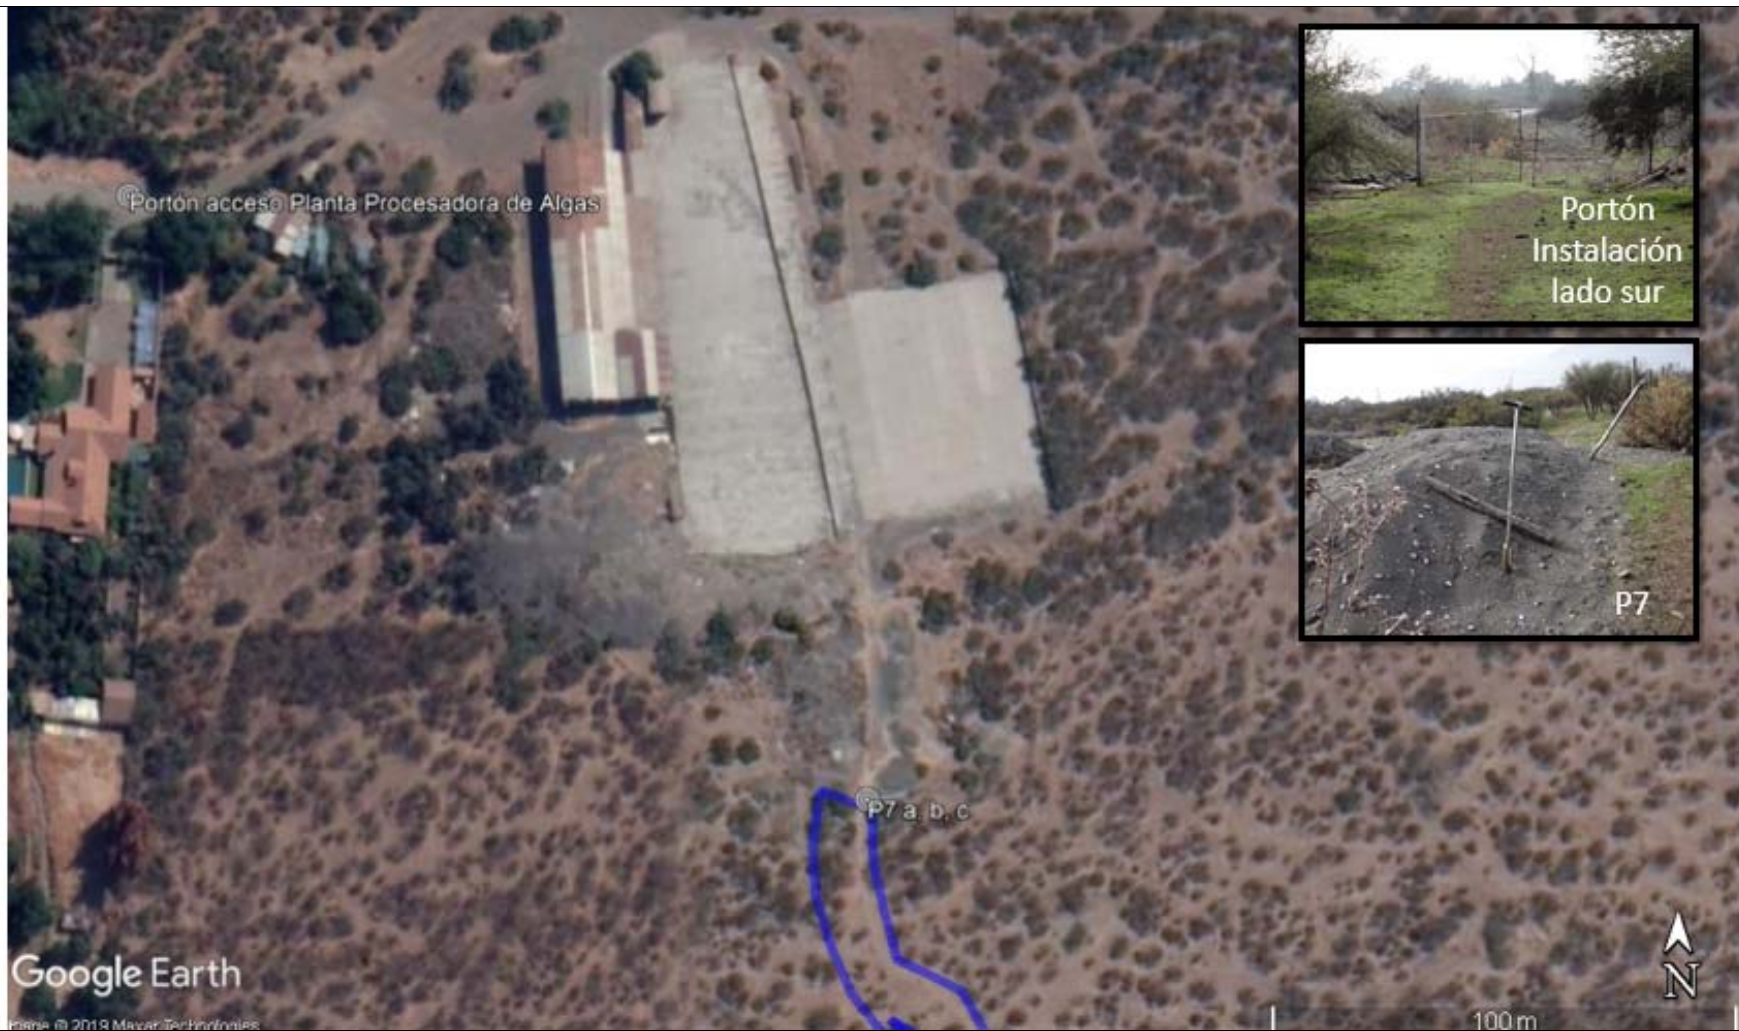
**Figura 6.**

**Descripción del medio de prueba:** Recorrido en actividad de inspección del 08 de julio de 2019, con identificación de los lugares muestreados.

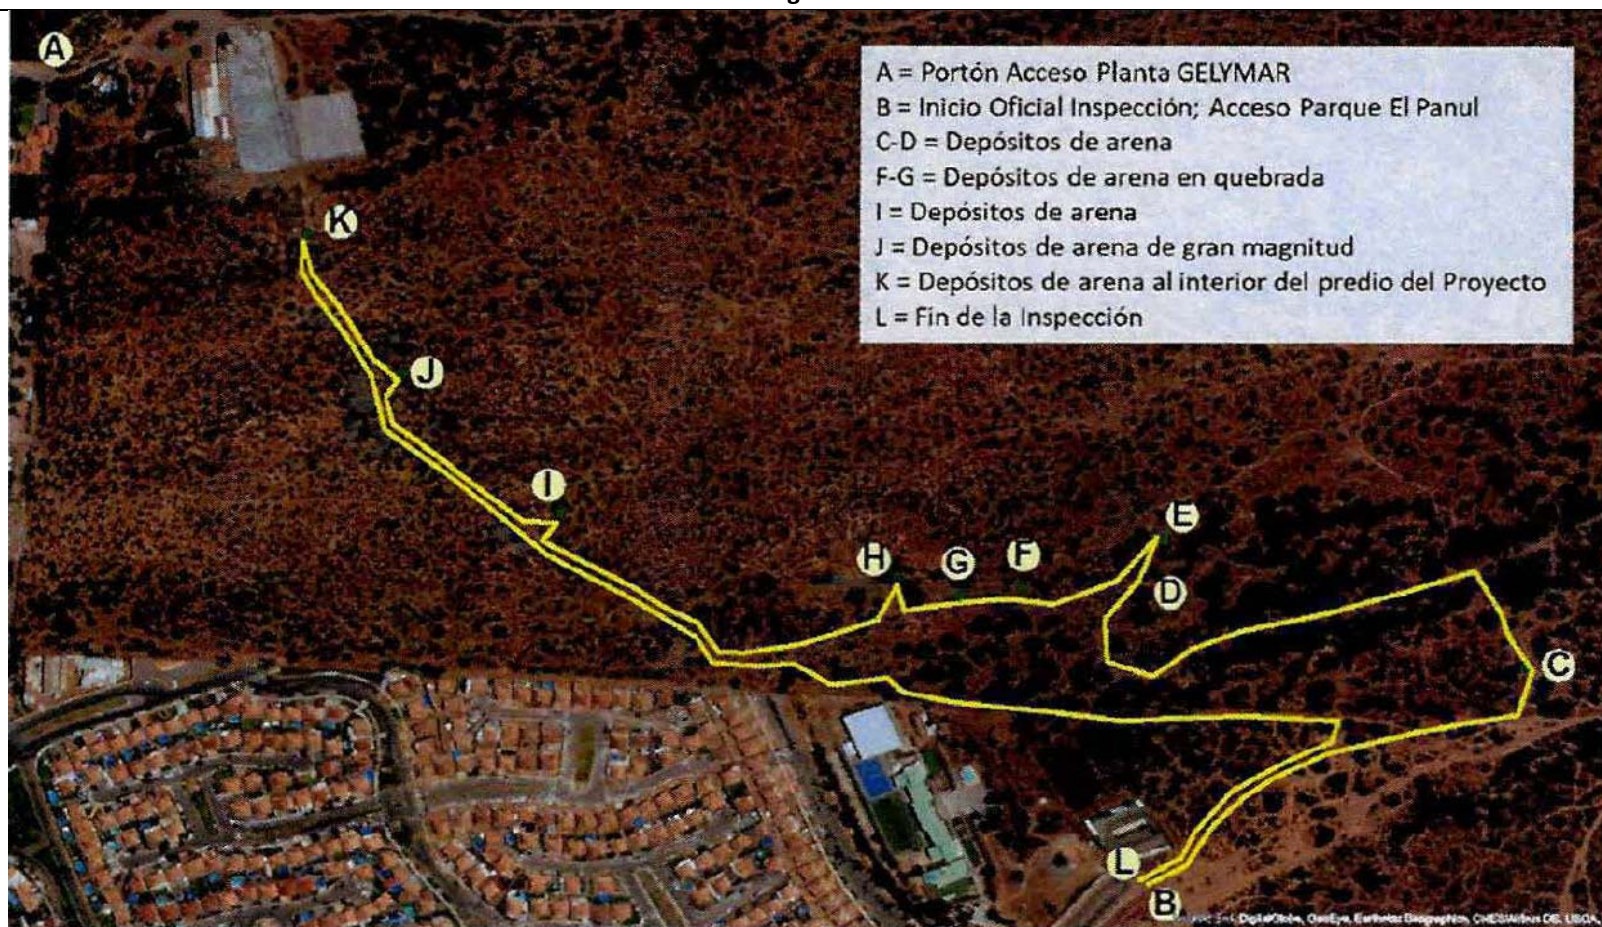
**Figura 7.**

- Sitio C: Los restos se encuentran cercanos a un camino de tierra y tienen una extensión aproximada de 15x5 m, con unos 10 cm de profundidad. Se pudieron observar restos de moluscos gastrópodos (caracoles) marinos, posiblemente de la especie Tegula atra.

- Sitio E: El sitio de disposición tiene una extensión de unos 10x5 m y una profundidad de unos 10-20 cm. Al igual que el sitio anterior, es posible observar restos de conchas de especies marinas, principalmente moluscos (gastrópodos y bivalvos), entre la arena.

- Sitios F, G y H: Se llegó a una zona de quebrada en la que se encontraban depósitos de desecho en su borde y lecho. La extensión de este sitio de disposición, estimada a partir de imágenes satelitales es unos 150 m. En algunos sectores los depósitos alcanzan cerca de 50 cm de profundidad.

- Sitios I y J: Los sitios I y J se encontraban en una ladera con pendiente hacia los conjuntos habitacionales ubicados al sur y al oeste respectivamente. El sitio I, con una extensión menor se encontraba a la orilla del camino entre los árboles. El sitio J, de una extensión cercana a los 60x20 m presentaba, además, la mayor altura de residuos, en algunos lugares cercana a 1 m.

-Sitios K: Se ubica por la entrada posterior al predio de la empresa GELYMAR y cuenta con una puerta de doble hoja, cerrada con candado. Al interior del predio se aprecian grandes cantidades de arena acopiada en torno a los galpones.

**Descripción del medio de prueba:** Esquema general del recorrido realizado el 04 de abril de 2019 por el Segundo Tribunal Ambiental.

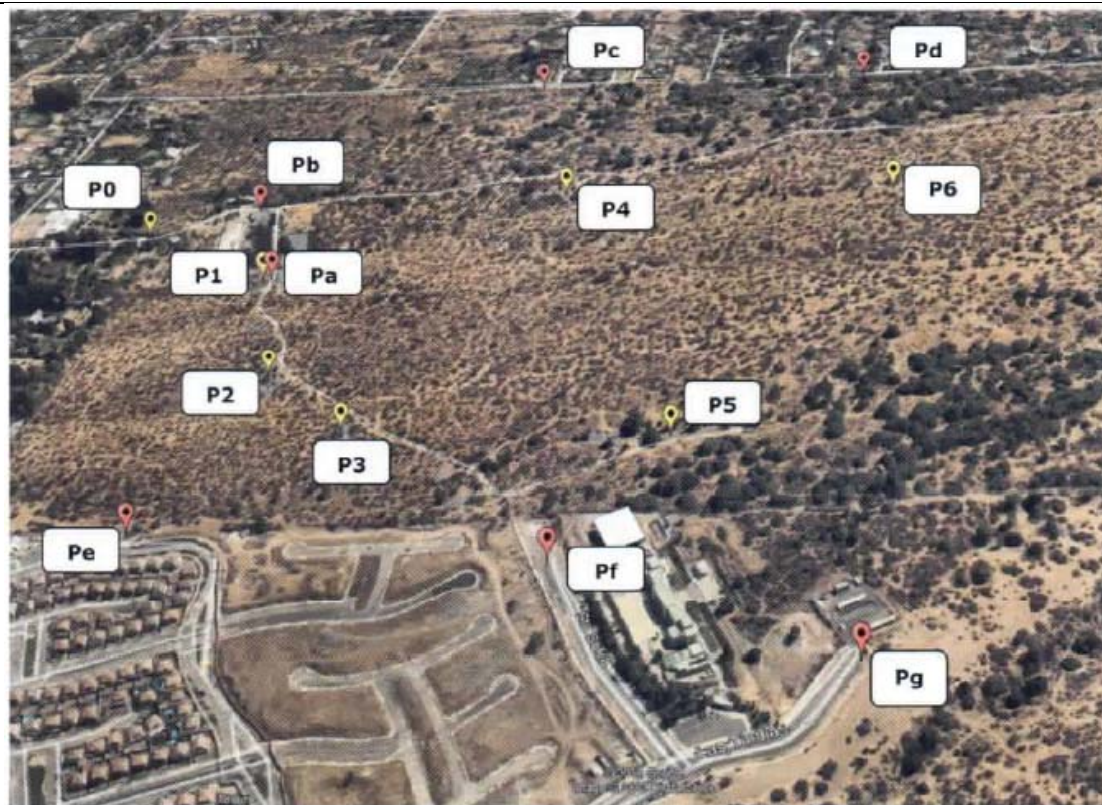
Figura 8.

La DGA informó haber realizado una actividad de inspección el 08 de enero de 2019, la que acompañó con el Informe Técnico de Fiscalización DGA R.M.S. N°24 (Anexo 3). En la actividad de inspección se indica que la DGA llegó a Av. Central N°4308, La Florida, donde un cuidador indicó que la empresa no se encuentra funcionando desde hace 2 años y que la empresa tiene de nombre “Algina”, desconociendo el nombre Extractos Naturales Gelymar S.A. Se accedió a los puntos denunciados de la propiedad (Figura 8).

Se establece que, de la actividad de inspección, dentro de la propiedad se constataron vestigios de depósitos de arena (Pa), con el límite de la propiedad, que coincide con el punto denunciado P1, que, durante el recorrido por fuera de la propiedad, no se logró acceder ni constatar otros puntos denunciados, como así lugares cercanos a los puntos denunciados, entre 100 a 200 metros aprox. No se constató escurrimiento de aguas en el lugar al momento de la inspección, como tampoco se constataron las obras o labores denunciadas, sólo un sitio eriazo con vegetación nativa del lugar. Cabe señalar que, al no constatar escurrimiento superficial de aguas en el sector sujeto a la denuncia, no se constató entorpecimiento ni alteración al libre escurrimiento de las aguas, que puedan significar un peligro para la vida o salud de los habitantes. La DGA revisó la Carta IGM San Bernardo 3330-7030, año 1970, DATUM PSAD 56, escala 1:50.000 (Figura 9), donde constató que, en los puntos denunciados, no existe registro de un cauce definido, sólo existe registro de “huellas de caminos” y “matorrales”. A la misma conclusión llegó la DGA al revisar la Carta IGM San Bernardo E-66, año 1997, Datum PSAD 56, escala 1:50.000 (Figura 10). Por lo anterior, la denuncia fue archivada en el expediente de fiscalización FD-1306-136, al no constatarse infracción alguna al Código de Aguas.

**Descripción del medio de prueba:** Puntos inspeccionados por DGA RM el 08 de enero de 2019.
