INFORME TÉCNICO DE FISCALIZACIÓN AMBIENTAL

OBRAS DE CANALIZACIÓN Y CONTROL SEDIMENTOLÓGICO EN RÍO LAS MINAS

DFZ-2019-732-XII-SRCA

NOVIEMBRE 2019

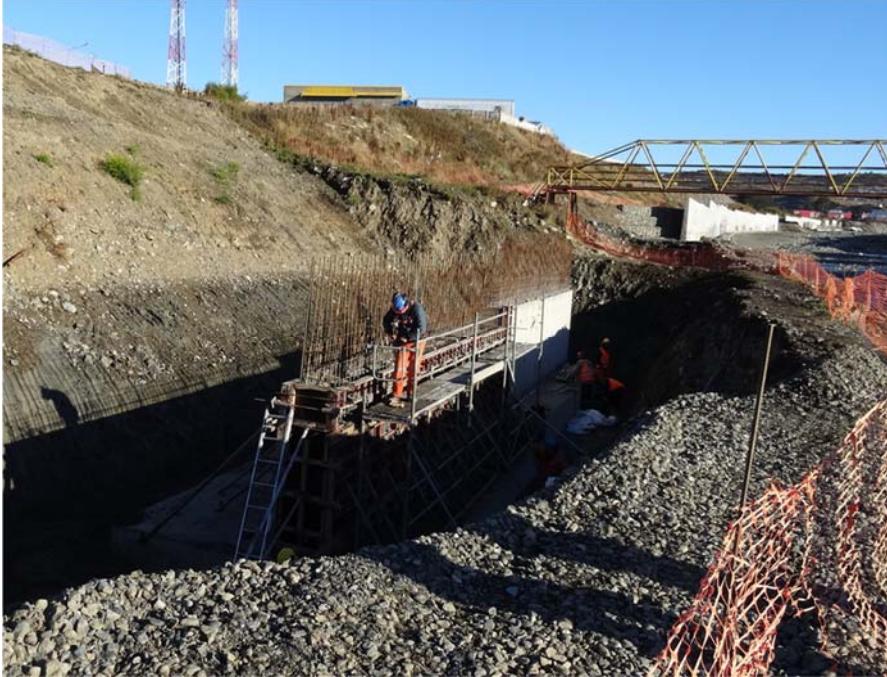
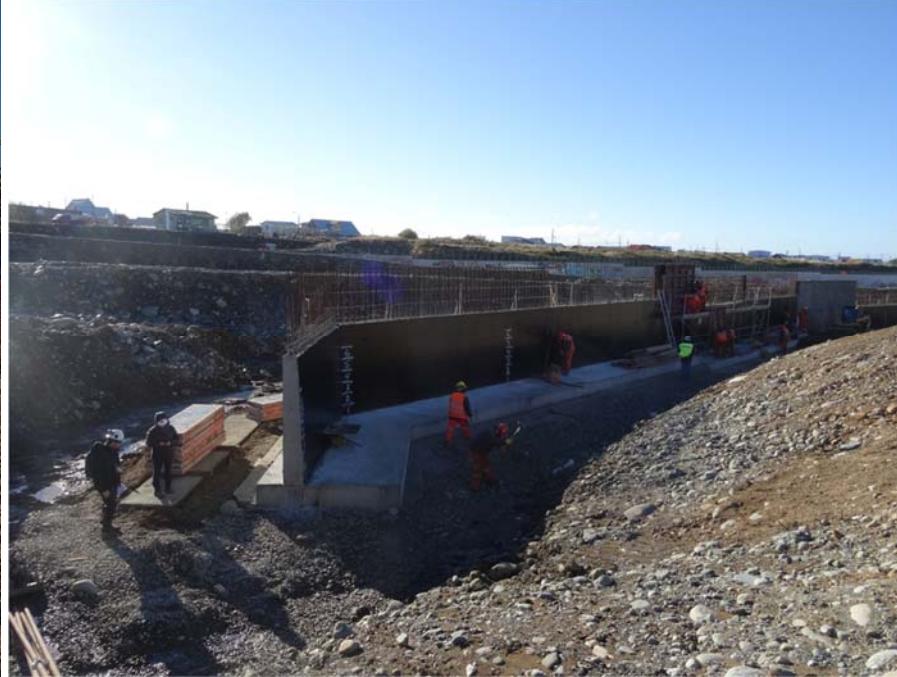
a. Durante las actividades de inspección, se constató lo siguiente:	
Obras tramo Av. Frei – Av. Circunvalación	
– Se encontraban en ejecución las obras de construcción de muros de contención (hormigón armado) en la ribera sur del Río de las Minas, específicamente en 2 tramos: A la altura de Av. Circunvalación (pertenece al denominado "Tramo 7"), y un tramo menor (pertenece originalmente al denominado "Tramo 6") a la altura de pasarela que permite cruce peatonal del Río, así como movimientos de tierra con excavadora (Ver Fotografías 1 y 2).

Fotografía 1.	Fecha: 02/05/19		Fotografía 2.	Fecha: 02/05/19	
Coordenadas UTM DATUM WGS84 HUSO 19	Norte: 4.109.262		Coordenadas UTM DATUM WGS84 HUSO 19	Norte: 4.109.465	
Descripción del medio de prueba: Muro en construcción perteneciente al tramo 6.			Descripción del medio de prueba: Muro en construcción perteneciente al tramo 7.

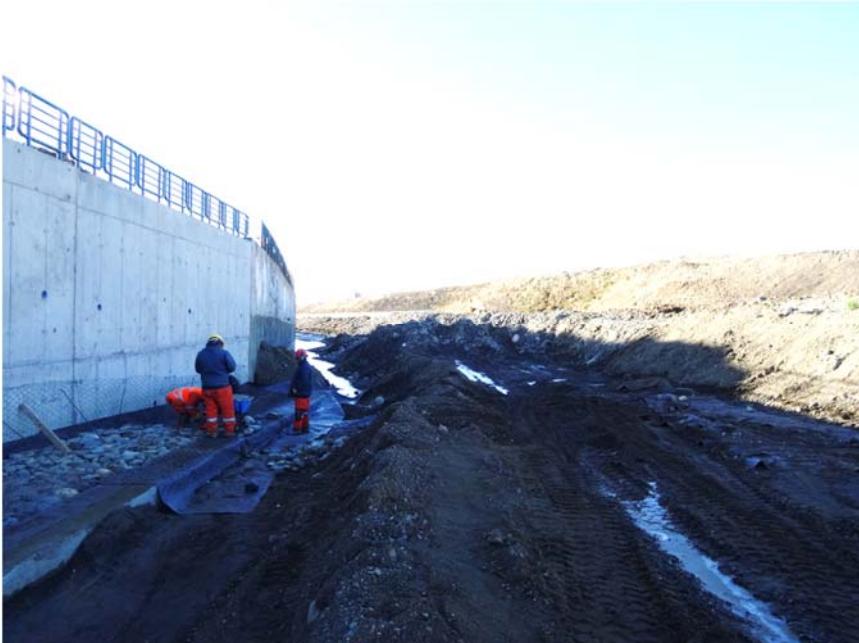
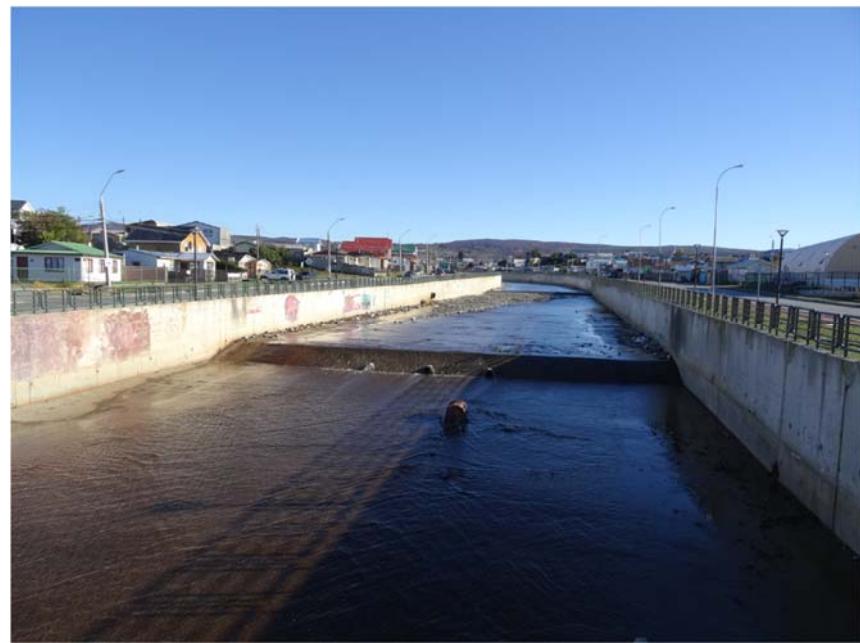
- En la ribera norte del Río de las Minas se constató la ejecución de trabajos de reparación de un tramo de gavión ubicado en la base del muro de contención (Ver Fotografía 3).
- A la fecha de la inspección no se había iniciado la construcción de las 3 obras de control sedimentológico (barreras o diques transversales) proyectadas, así como tampoco de la losa de hormigón sobre el lecho del Río de las Minas.
- Según lo indicado por Doña Gloria Yáñez Rodríguez, Inspectoría Fiscal de la DOH, entre los años 2015 y 2017 se efectuó la construcción de distintos tramos de muros de contención en las riberas sur y norte del Río de las Minas (Tramos 1 al 5).

Fotografía 3.	Fecha: 02/05/19		Fotografía 4.	Fecha: 02/05/19	
Coordenadas UTM DATUM WGS84 HUSO 19	Norte: 4.109.254	Este: 370.878	Coordenadas UTM DATUM WGS84 HUSO 19	Norte: 4.109.161	Este: 371.649
Descripción del medio de prueba: Obras de reparación de gavión en base de muro de contención.			Descripción del medio de prueba: Obras ejecutadas en tramo calle Zenteno – Av. Frei.

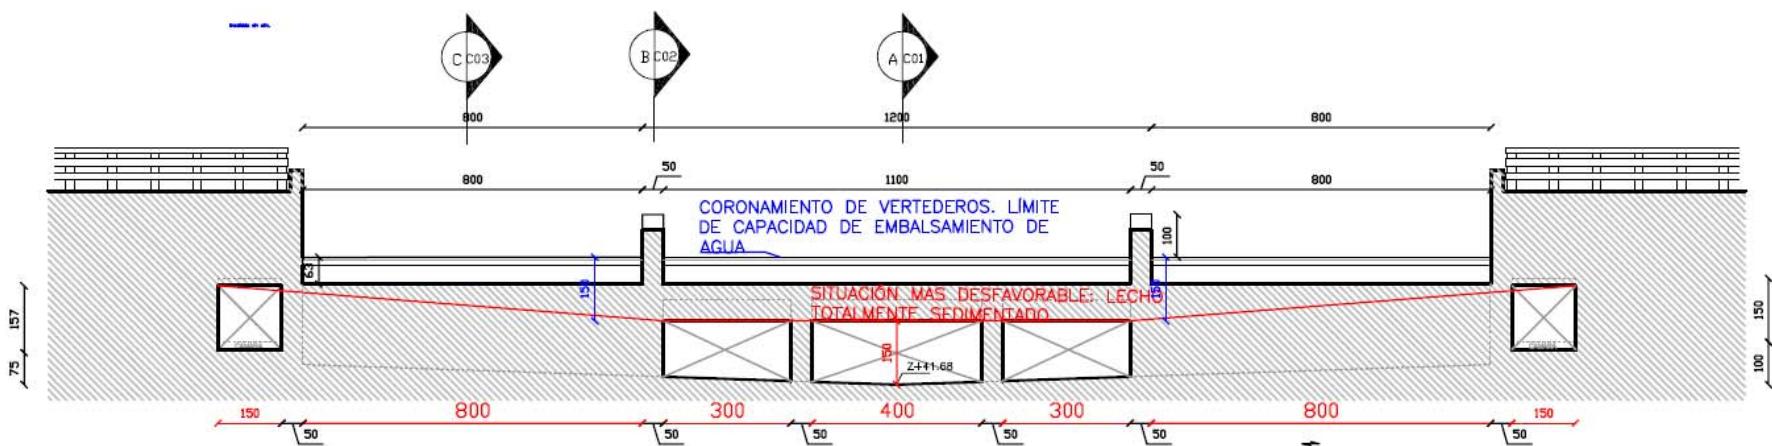
Figura 1.

- En primer lugar, cabe hacer notar que de acuerdo a lo aclarado por el titular en Ord. DOH N°474 (Ver Anexo 4), “(...) el objetivo de las barreras es que al venir un determinado caudal por el río y enfrentarse a la barrera, si el caudal es menor (app 20 m³/seg) éste pasará con normalidad por la barrera. Sin embargo, si es un caudal superior al que es capaz de pasar por los vanos, el flujo se peraltará (elevará su altura al chocar con la masa de hormigón que se encuentra sobre los vanos), reduciendo la velocidad del flujo de manera que el sedimento que arrastra el agua, al disminuir la velocidad, decante en el fondo del radier permitiendo que el flujo de agua que pasa aguas abajo de la barrera, posea un arrastre de sedimentos mínimo. En el caso que el sedimento de arrastre sea tan importante que producto de la decantación se obstruyan los vanos de la barrera impidiendo el paso del agua, (altura ficticia de lecho 1.5 metros sobre el radier normal) se producirá un efecto de embalse, que se sostendrá hasta que la altura del agua alcance la cota de vertederos, que corresponde a 3 m sobre radier normal, vale decir 1.5 metros sobre lecho sedimentado en condición más desfavorable. Una vez alcanzada esta altura el agua comenzará a pasar por los vertederos, manteniendo el equilibrio del cauce” (Ver Figura 1).

- En consideración del párrafo anterior, es importante señalar que las barreras no cumplen una función de embalse, a excepción de cuando ocurren eventos en que se observen caudales superiores a los 20 m³/s, situación que podría ocasionar la obstrucción de la sección de paso, derivando al embalse de agua hasta que se alcance la altura del vertedero.

Descripción del medio de prueba: Perfil transversal de obras de control sedimentológico. Se observa en el centro la existencia de 3 vanos que permiten el paso de caudales inferiores a los 20 m³/s; situación que no genera embalse.

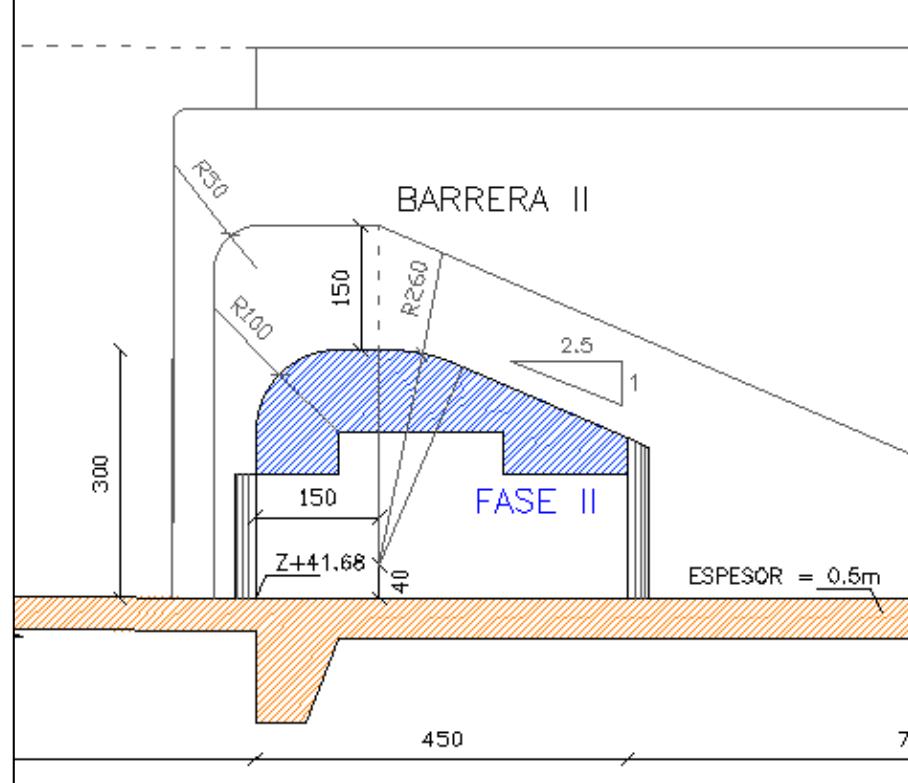
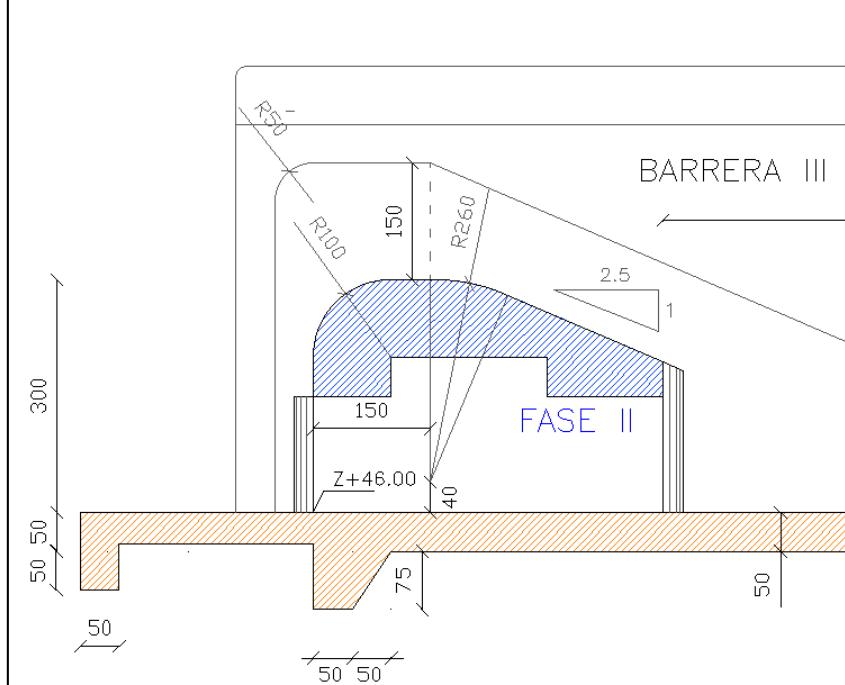
- Por otro lado, a través de Ord. DOH N° 323 (Ver Anexo 3) se acompañaron planos de las obras proyectadas para control sedimentológico, con lo que se verificaron las alturas de las barreras a construir. Según se puede apreciar en las Figuras 2, 3, 4 y 5, la altura de los diques transversales (barreras) medidas en el eje de la obra, específicamente entre el lecho del Río (Radier) y el coronamiento del dique, alcanza los 3 metros. Al respecto, se hace notar que no fueron considerados en el análisis los muros laterales, dado que no aportan a la acumulación de agua, sino más bien tienen una función de estabilidad de la estructura y evitar el desborde de las aguas.

De esta forma, conforme a lo señalado por el titular respecto de las características de funcionamiento de las barreras, así como la revisión efectuada de los planos de la obras de sedimentación, y teniendo además en consideración el cálculo de volumen de agua embalsada cuando el caudal supera los 20 m³/s (situación que daría pie al embalsamiento de agua), se advierte que el proyecto no reúne las características descritas en el literal a.1) del artículo 3 del D.S. MMA N°40/2012 que ameriten su ingreso obligatorio al SEIA, puesto que no contempla la construcción de presas con muros (diques transversales) de alturas superiores a 5 metros, ni tampoco éstas embalsarían un volumen de agua superior a los 50.000 m³.

Registros		
<p>Figura 2. Fecha elaboración de plano: Sin información</p> <p>Descripción del medio de prueba: Vista en planta de obra de control sedimentológico (diseño equivalente para las tres barreras). El río circula desde la izquierda hacia la derecha.</p>	<p>Figura 3. Fecha elaboración de plano: Sin información</p> <p>Descripción del medio de prueba: Perfil longitudinal barrera 1, en eje de la obra. Se observa la altura de la obra de 300 cm., equivalente a 3 metros.</p>
