INFORME TÉCNICO DE FISCALIZACIÓN AMBIENTAL

Requerimiento de Ingreso al SEIA

EXTRACCION DE ÁRIDOS PANGUIPULLI

DFZ-2018-2252-XIV-SRCA

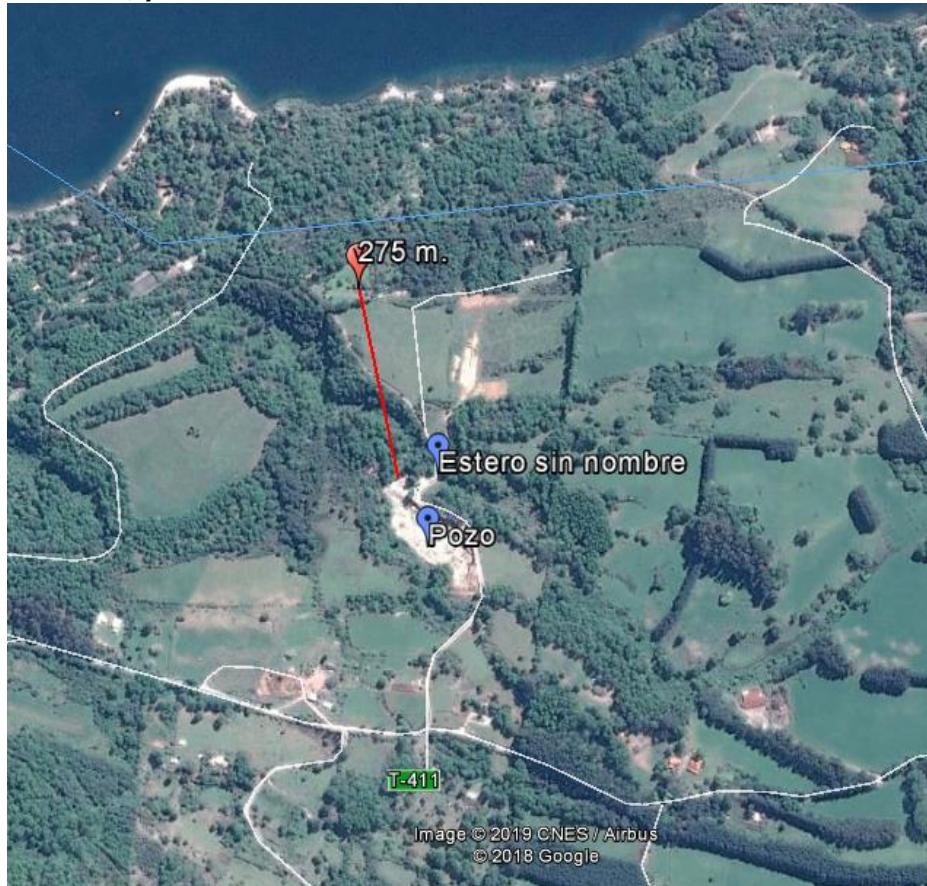
Figura 1. Ubicación de la extracción de áridos, y distancia con los denunciantes.

Observaciones: De la imagen se puede señalar que la casa más cercana al pozo de extracción se encuentra a una distancia de 275 metros, además de la ubicación del estero sin nombre, contiguo en dirección norte a la extracción.

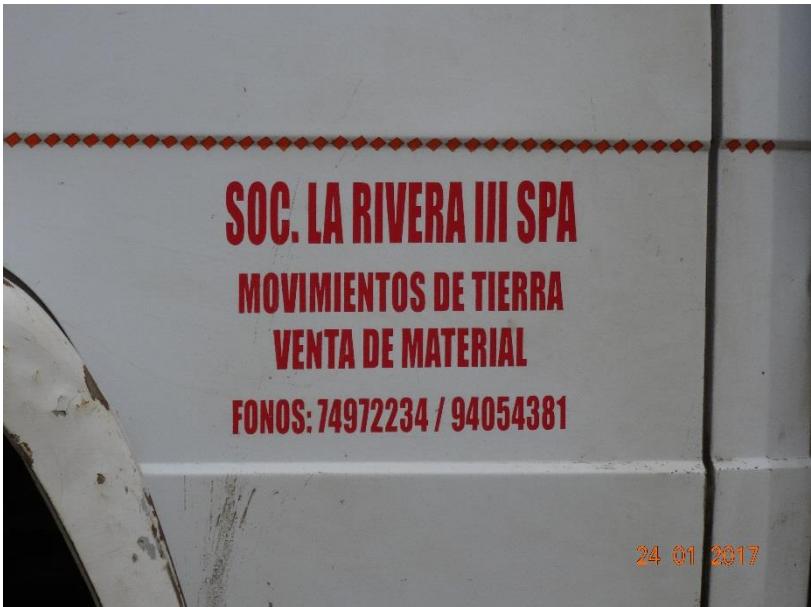
Fotografía 1.	Fecha: 24-01-2017	Fotografía 2.	Fecha: 24-01-2017
Descripción del medio de prueba: Fotografía de la inscripción en la puerta de uno de los camiones que opera en la faena de extracción de áridos.		Descripción del medio de prueba: Seleccionadora de áridos implementada y operativa en la inspección de 2017.

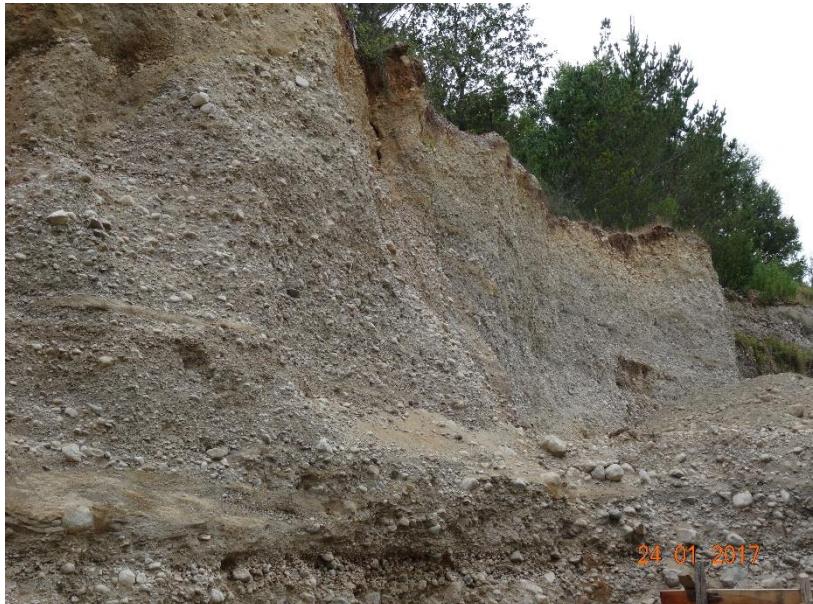
Fotografía 3.	Fecha: 24-01-2017	Fotografía 4.	Fecha: 24-01-2017
Descripción del medio de prueba: Corte vertical asociado a la faena de extracción de áridos, sector este del predio.		Descripción del medio de prueba: Retroexcavadora operativa en la inspección del 2017.

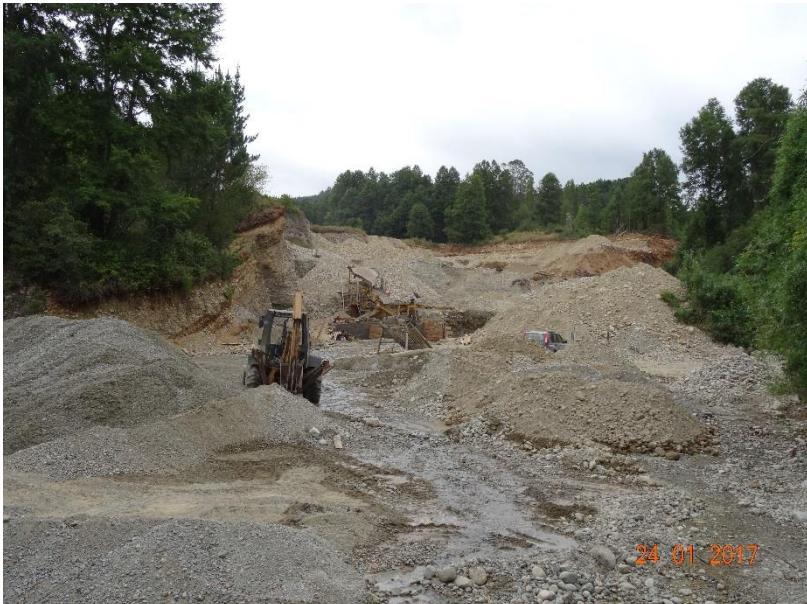
Fotografía 5.	Fecha: 24-01-2017	Fotografía 6.	Fecha: 24-01-2017
Descripción del medio de prueba: Material acopiado en distintas partes del predio, sin ningún tipo de orden o organización en la extracción.		Descripción del medio de prueba: La fotografía 6 muestra el material dispuesto hacia una quebrada, donde se realizan labores de lavado de material, la cual afecta estero sin nombre ubicado al norte del predio.

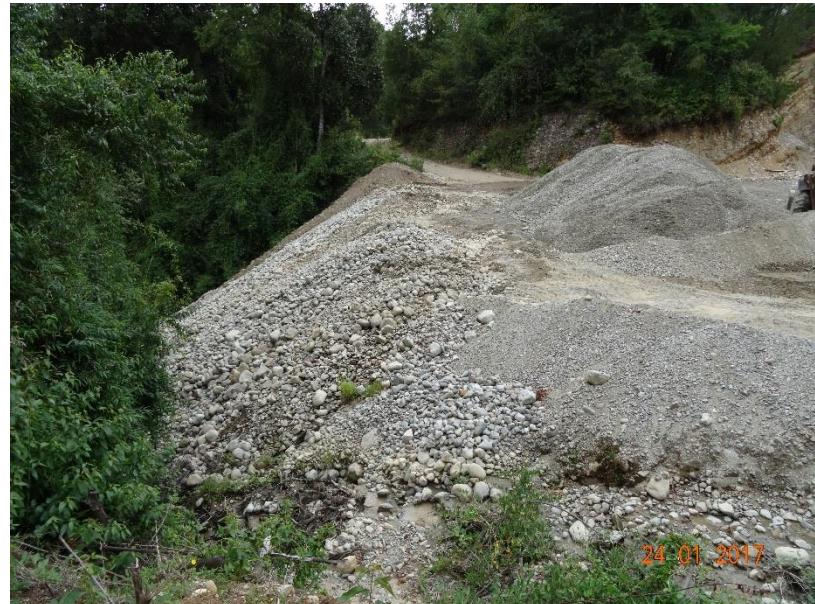
- Se pudo verificar que, 30 metros hacia el norte, fuera del sector de extracción, corre un estero sin nombre en dirección este - oeste (coordenadas de referencia UTM WGS84 H18: 5599779 N; 729402 E), que desemboca en el lago Panguipulli aproximadamente 750 metros aguas abajo, el cual podría estar siendo afectado por una quebrada desde donde se ha dispuesto material pétreo (coordenadas de referencia UTM WGS84 H18: 5600318 N; 729105 E). Se trata de la quebrada identificada por los denunciantes, y que afectaría al estero sin nombre, que llega hasta los vecinos.
- Se constata que efectivamente el estero atraviesa el condominio, el cual se utiliza para abastecimiento de agua, y que descarga finalmente al lago Panguipulli. Por lo que el material removido desde la cantera, dispuesto en la quebrada, es susceptible de afectar el curso de agua mencionado.

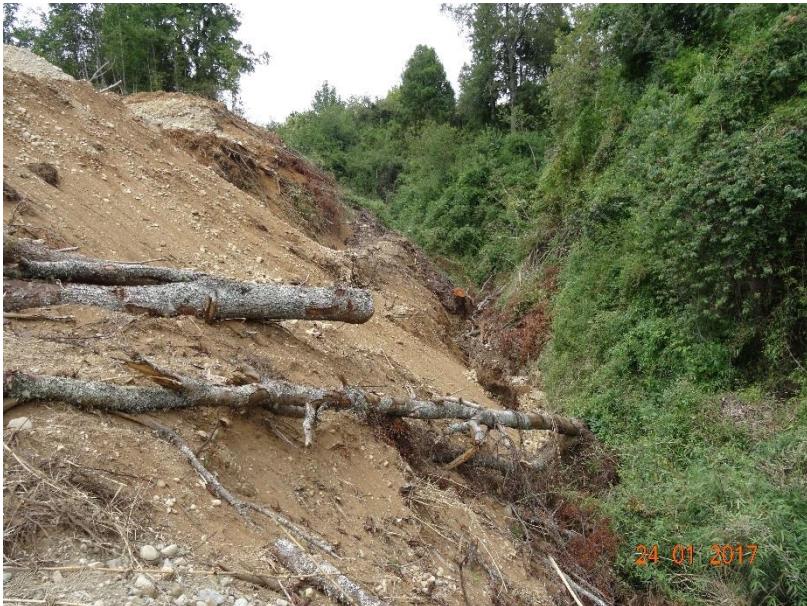
Fotografía 7.

Descripción del medio de prueba: Restos de material, tierra y árboles cortados, dispuestos en quebrada ubicada de sur a norte, y que cruza el predio, sin ningún tipo de manejo o contención.

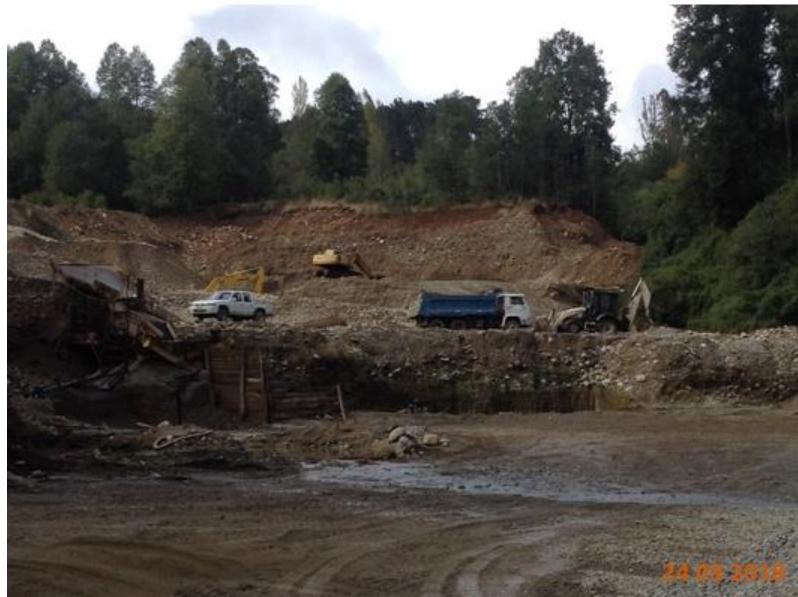
Fotografía 8.

Descripción del medio de prueba: Trabajos activos y maquinaria trabajando durante inspección del 2018, donde además se tomaron los registros con equipo dron.

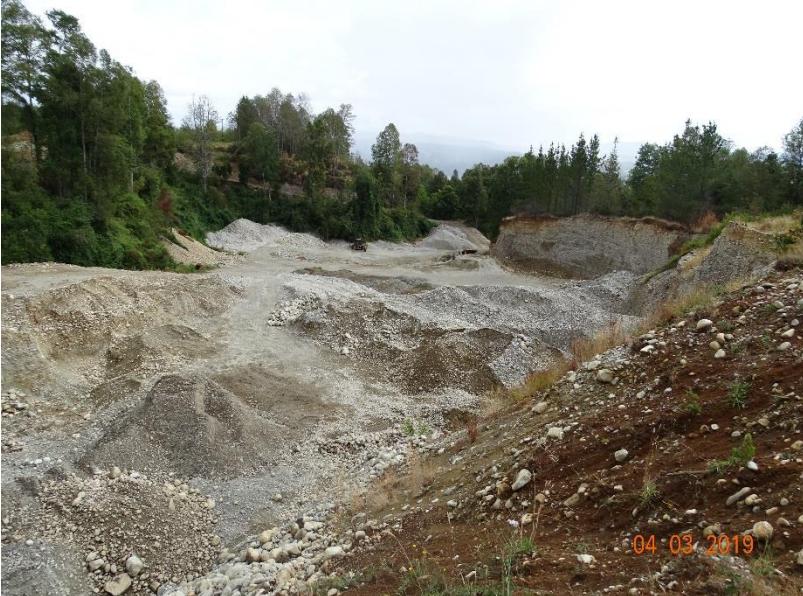
- Tanto en la extracción principal como en la zona de ampliación, no se observan medidas de control de taludes, de perfilamiento, ni menos de control de eventual erosión. Las paredes han sido intervenidas de manera casi vertical, convirtiendo la extracción de áridos en un agujero o rajo abierto que genera riesgo ambiental. La intervención de caminos tampoco obedece a ningún proyecto técnico, que compatibilice la extracción de áridos con la morfología del terreno, además de intervención de especies arbustivas que hacen más frágil las paredes de la cantera.

Fotografía 9.	Fecha: 04-03-2019	Fotografía 10.	Fecha: 04-03-2019
Descripción del medio de prueba: La fotografía 9, muestra que las faenas al 2019 siguen avanzando y en las mismas condiciones de extracción, sin orden u organización del predio, sin trabajos de contención de taludes.		Descripción del medio de prueba: Se aprecia la construcción y habilitación de camino hacia el sector este del predio, donde la actividad de extracción se amplió en superficie, respecto de lo inspeccionado los años 2017 y 2018.

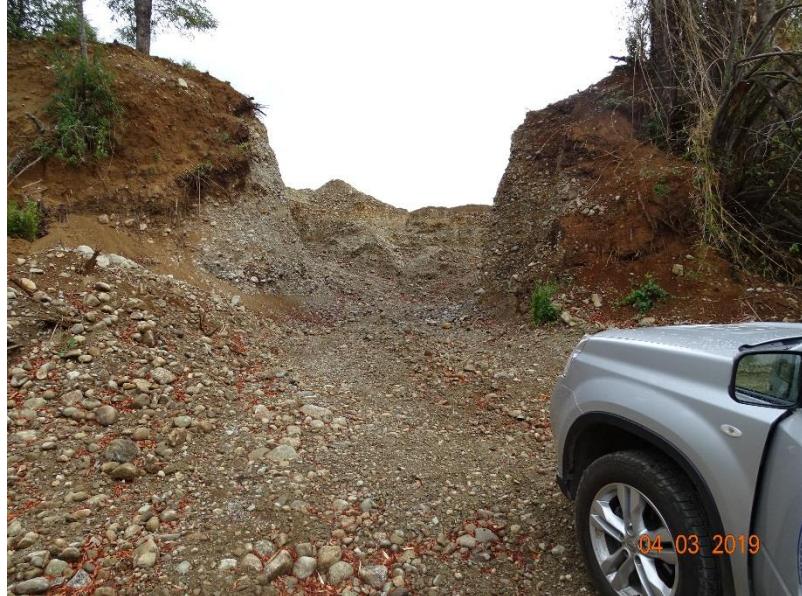
- Respecto de la última fiscalización al proyecto (marzo de 2019), se evidencia una ampliación importante de las actividades de extracción (al menos 1.600 m²) hacia el sector oeste (coordenadas de referencia UTM WGS84 H18: 5599622 N; 729307 E), con habilitación de camino de acceso y avance en la extracción de material, lo que evidencia que el proyecto avanza en su vida útil. El sector aludido corresponde a un paño de 1600 m² (medida aproximada según coordenadas medidas en terreno con equipo Ipad Apple), con una profundidad de extracción que llega a los 4 metros en promedio.

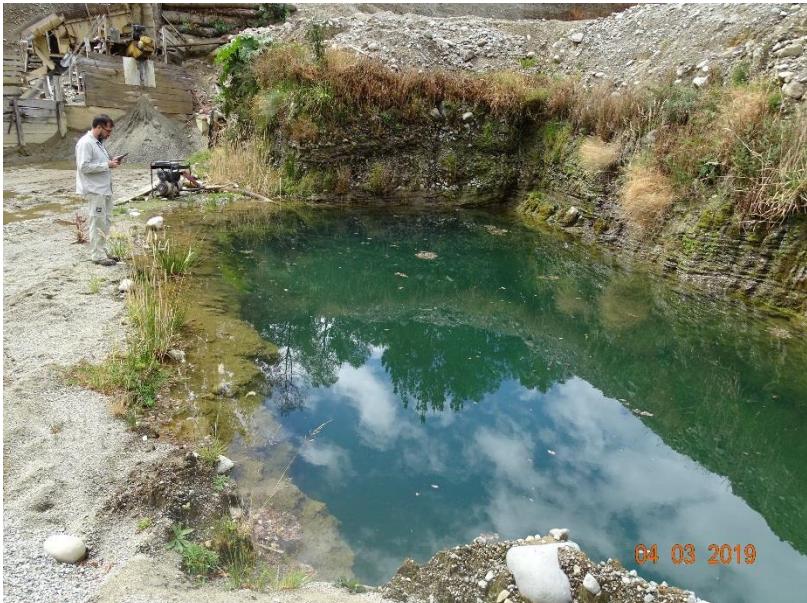
Fotografía 11.

Hechos constatados: Examen de Información, y Conclusiones:	
Acciones que dan cuenta de un proyecto activo, pero sin control o regulación:	
<ul style="list-style-type: none">• En las fiscalizaciones realizadas por la SMA del año 2017, 2018, y 2019 se puede constatar un proyecto que avanza en su vida útil, e incluso ha ampliado la superficie de explotación, en al menos 1.600 m².• Efectivamente, se observa personal trabajando, maquinarias operando, tales como retroexcavadora, y máquina seleccionadora de áridos. Incluso el proyecto hace uso de aguas subterráneas, sin derechos de aguas constituidos. En la última inspección, se evidenció la construcción de un pozo de 14 metros de largo, 8 metros de ancho y 5 metros de profundidad (medido con distanciómetro marca Leica), usado para la

extracción de agua para las operaciones de la planta de chancado y/o lavado de material, de hecho, se verificó la instalación de una bomba y manguera que permitirían llevar agua hacia esas labores.

Descripción del medio de prueba: Laguna o pozo profundo, desde donde se está utilizando agua para las labores de selección y lavado de material árido.

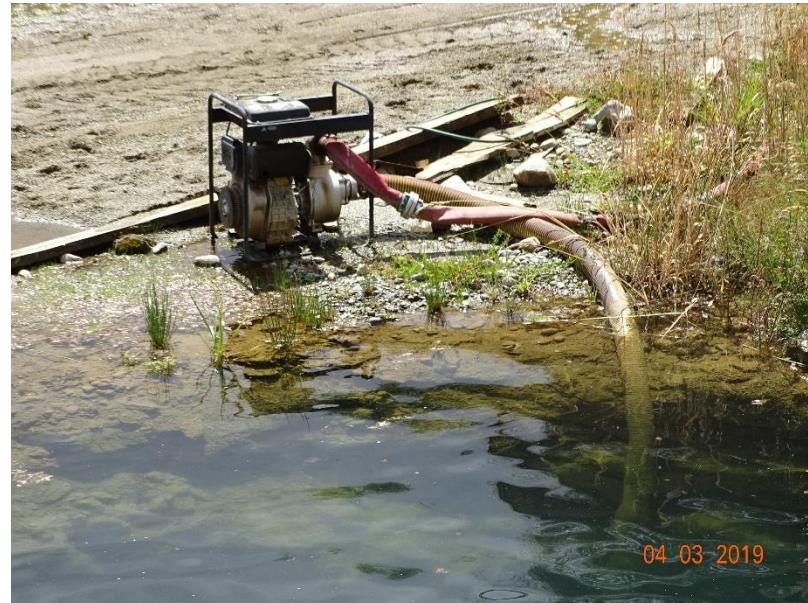
Fotografía 12.

Descripción del medio de prueba: Bomba operativa con la cual extraen agua para las faenas de lavado y selección de material.

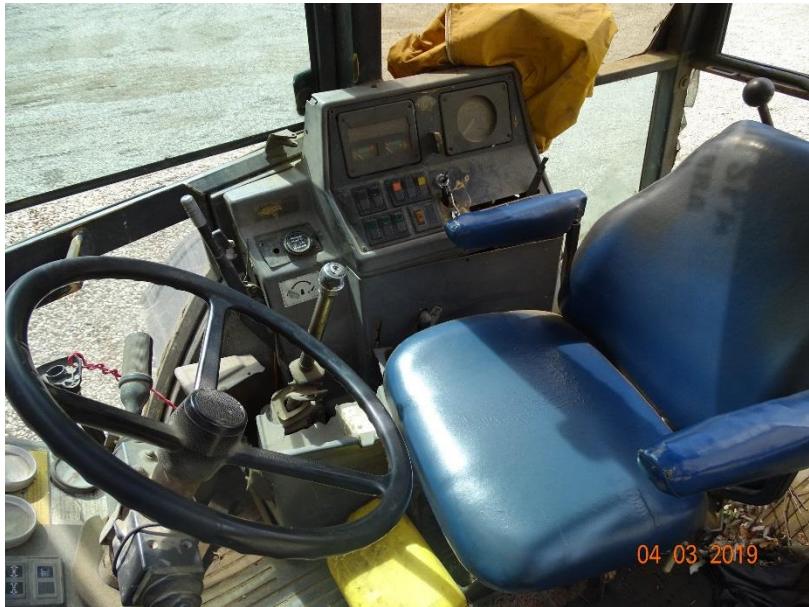
Fotografía 13.

- Se constata material acopiado en distintos puntos de la cantera, y un cargador frontal estacionado en el sector noroeste del predio, que incluso estaba con las llaves puestas en el arranque.

Descripción del medio de prueba: Interior de un cargador frontal, incluso se encuentra con las llaves de contacto puestas.

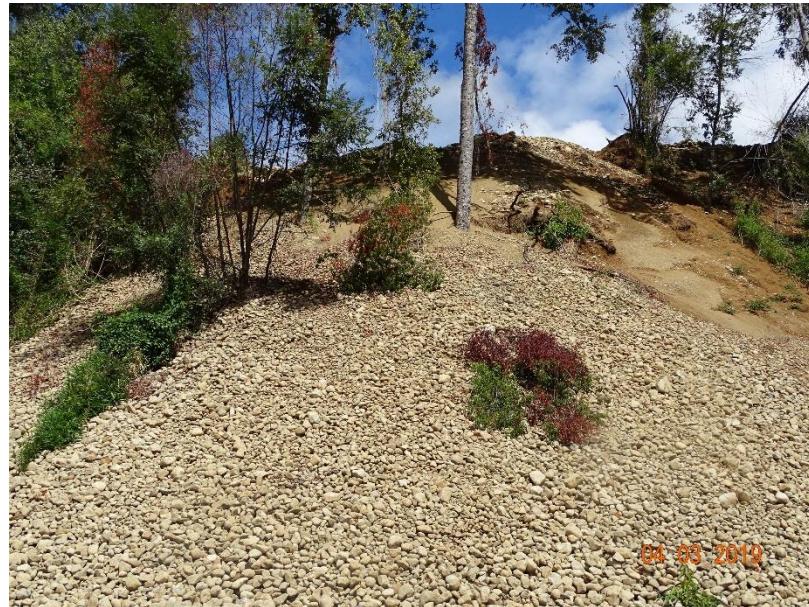
Fotografía 14.

Descripción del medio de prueba: La fotografía 14, muestra disposición de material en taludes naturales, incluso afectando árboles, lo anterior, sin ningún tipo de trabajo de manejo o protección.

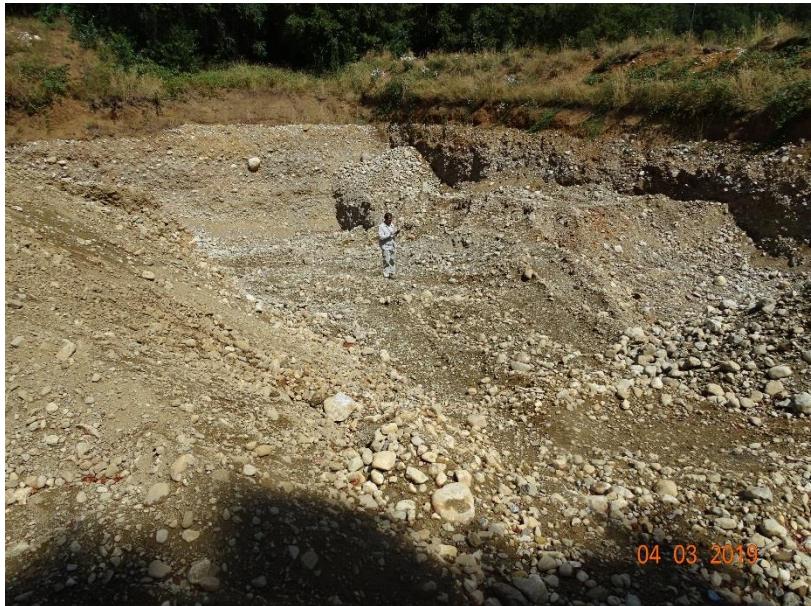
Fotografía 15.

Descripción del medio de prueba: Vista del sector de ampliación de la extracción, ubicado hacia el lado este del predio, de una superficie aproximada de 1.600 m² y profundidad promedio de extracción de 4 metros.

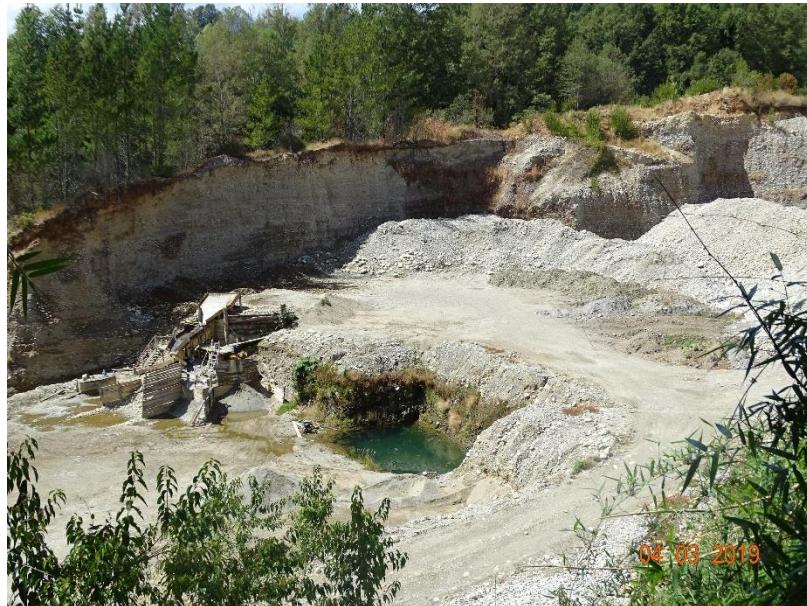
Fotografía 16.

Descripción del medio de prueba: Vista del pozo original de extracción, tomada desde el nuevo sector (ampliación). Se aprecian los taludes verticales.

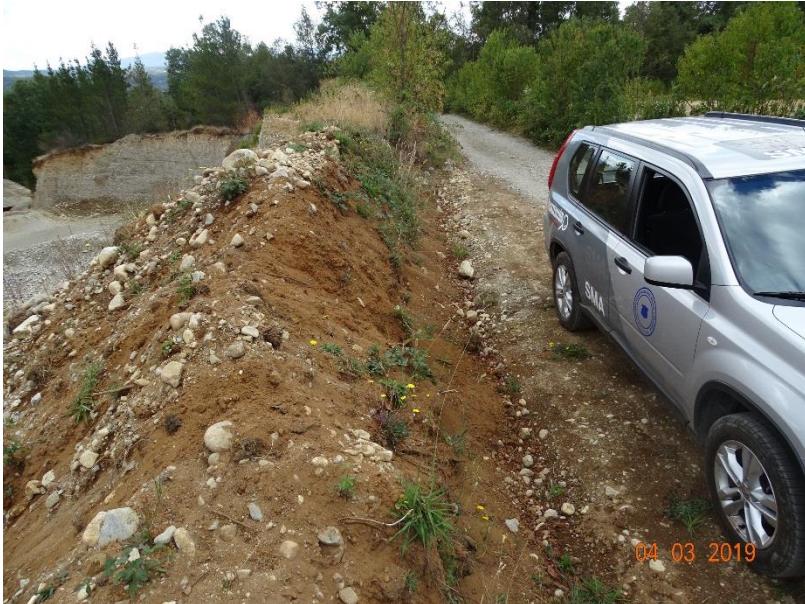
Fotografía 17.

- En ese contexto, es decir, - la explotación de un pozo de áridos, sin ningún control de taludes o perfiles de sus paredes-, cobra especial relevancia, ya que el camino al condominio (alejado a la Ruta T-411), y la berma del mismo, colindan con la cantera, lo que genera un verdadero riesgo de desbaranque de un vehículo, especialmente en épocas de alto tráfico. Atendido lo anterior, el titular, a petición de los vecinos, construyó una especie de pretil o defensa solo con material de relleno, lo que es evidentemente insuficiente para los fines propuestos.

Descripción del medio de prueba: La fotografía 17 muestra la disposición de material de escarpe a un costado del camino de acceso a la extracción, aledaño a la ruta T-411, el cual pretende proteger el camino de los taludes verticales generados por la extracción de material.

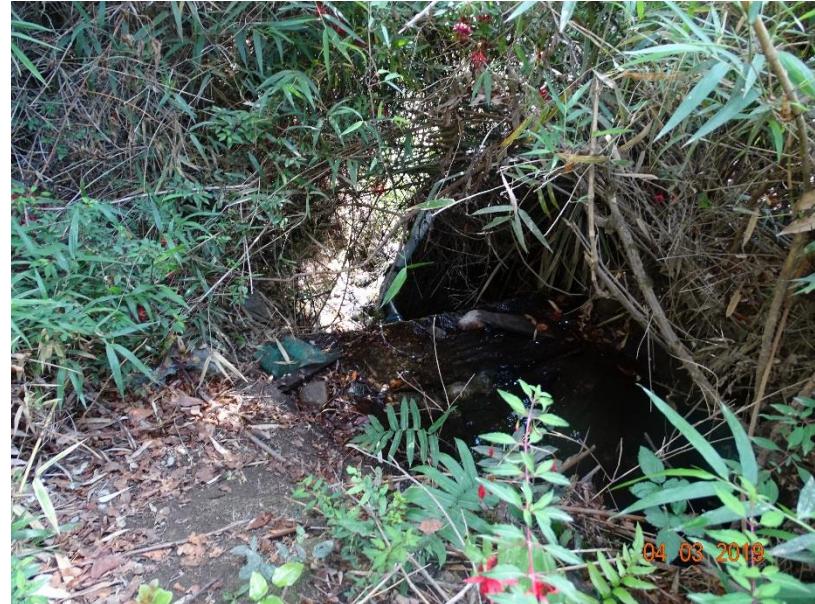
Fotografía 18.

Descripción del medio de prueba: Estero sin nombre ubicado 30 metros al norte de la extracción. Este curso de agua estaría siendo afectado por las faenas de lavado de material asociado a la quebrada descrita en la fotografía 6.

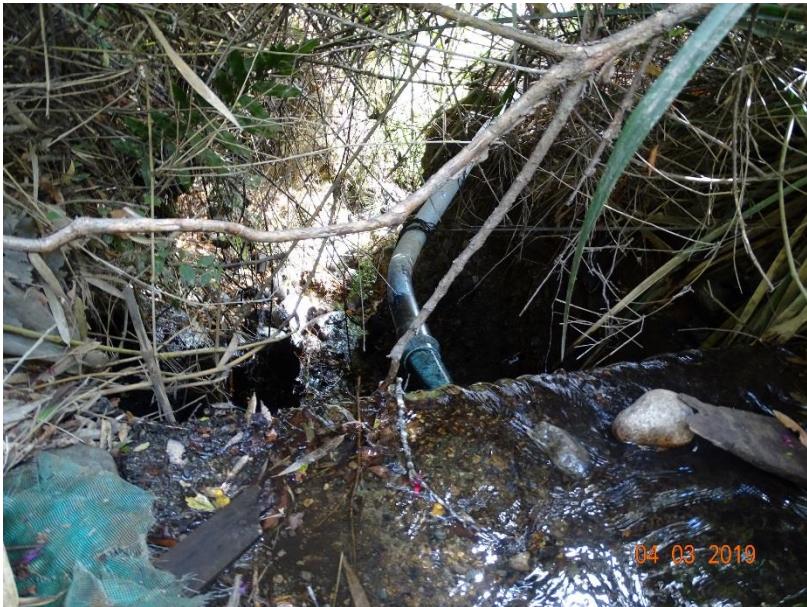
Fotografía 19.

Descripción del medio de prueba: En la fotografía 19, se aprecia una cañería a través de la cual se hace extracción de agua desde el estero sin nombre hacia casas del condominio, ubicado al norte del predio.

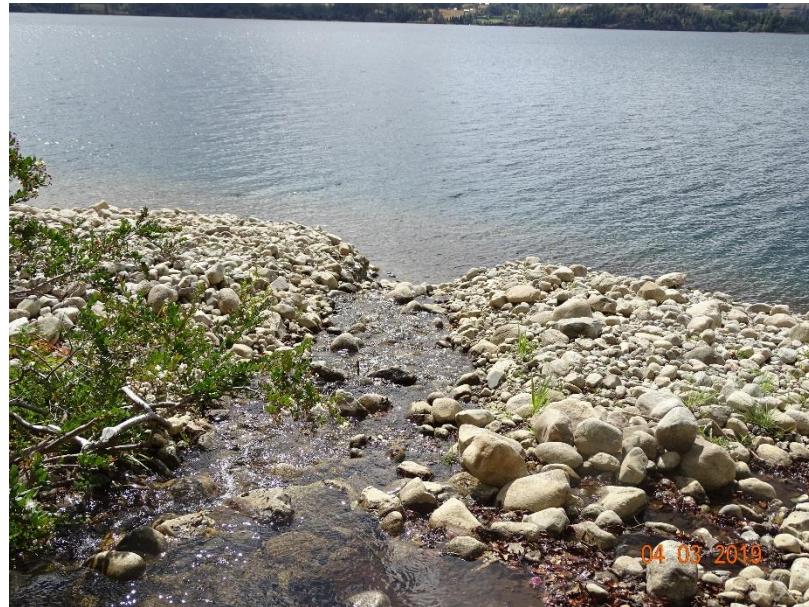
Fotografía 20.

Descripción del medio de prueba: Punto de descarga del estero sin nombre al lago Panguipulli, el cual ha sido afectado por descarga de sólidos suspendidos, a propósito de labores de lavado de material en el pozo de áridos.
