INFORME TÉCNICO DE FISCALIZACIÓN AMBIENTAL

Medidas Provisionales

CRIADERO LOS VARONES DFZ-2020-62-VIII-MP

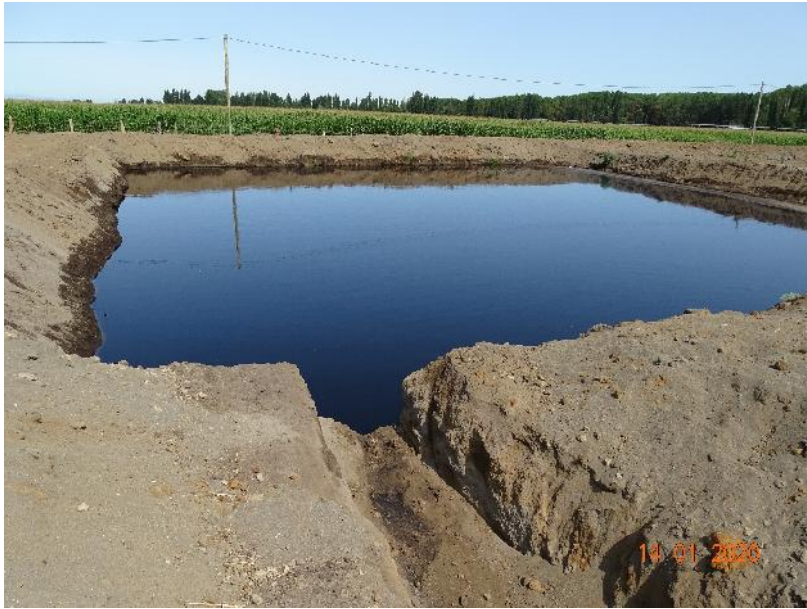
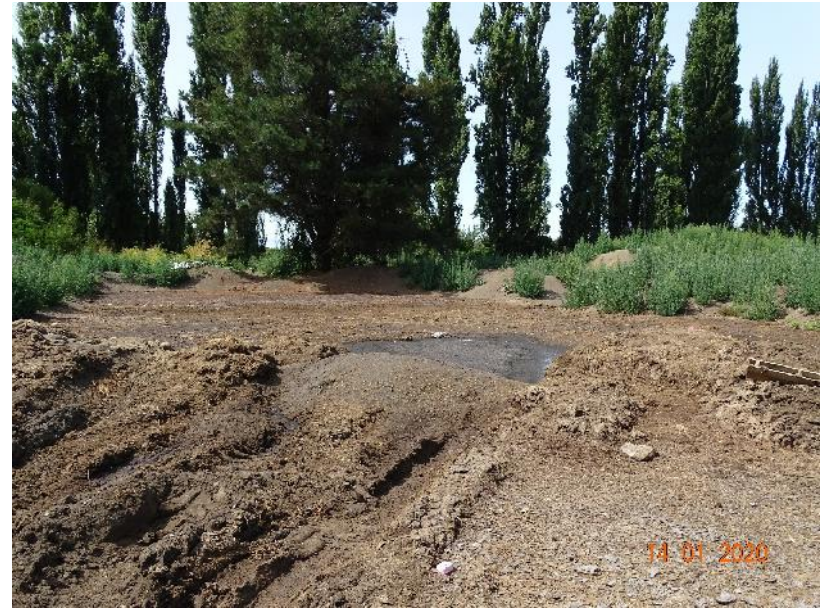
Fotografía 1.	Fecha: 14-01-2020		Fotografía 2.	Fecha: 14-01-2020	
Coordenadas UTM DATUM WGS84 HUSO 18	Norte: 5861817.65 m S	Este: 746325.77 m E	Coordenadas DATUM WGS84 HUSO 18	Norte: 5861922.40 m S	Este: 749166.43 m E
Descripción del medio de prueba: Sector nuevas piscinas de almacenamiento o contención de escurrimiento de derrames de purines y líquidos desde los corrales, potreros y lecherías, ubicadas entre los pozos purineros y el estero Curanadú			Descripción del medio de prueba: Área de disposición de Purines denominado sector "El Llano".

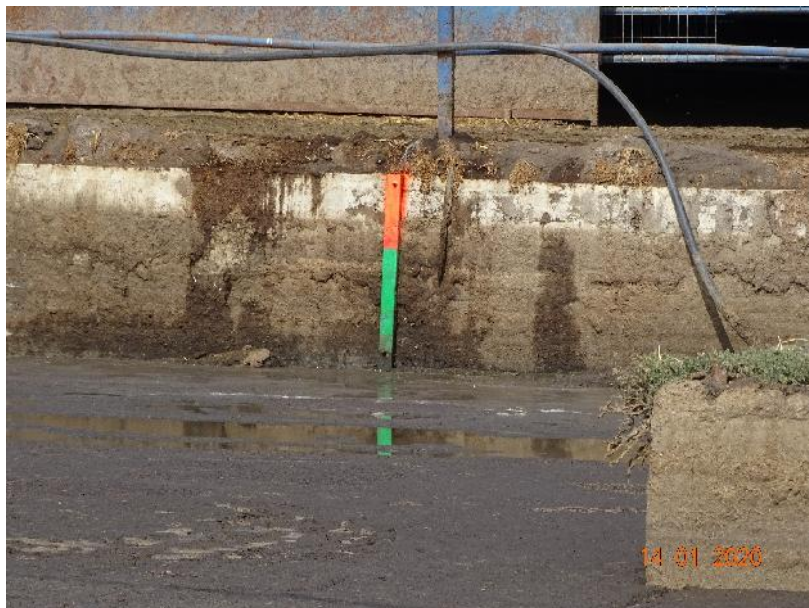
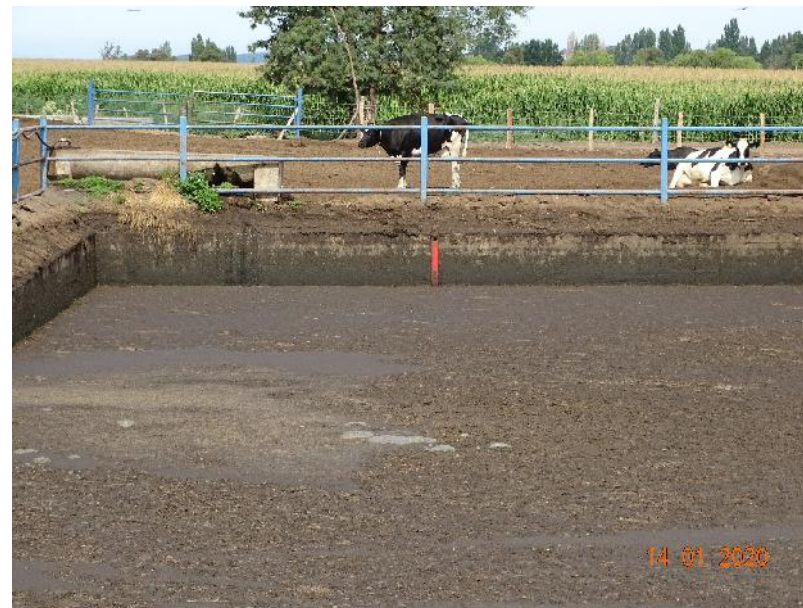
2	Implementar sistema de control de nivel de purines en los dos pozos de acumulación (pozos purineros), y respectivo registro diario en bitácora. La altura del nivel de purines no podrá superar el 85% de la capacidad volumétrica de cada pozo, con la	En ambas actividades de inspección, el pozo purinero 1 de la lechería Don René. En el lugar se observa que el pozo se encuentra con una capacidad inferior el 85 % de purines. Se observa que el pozo cuenta con sistema de control de nivel, correspondiente a una regleta graduada con color naranja y verde para dividir el 15 y 85% respectivamente (ver FOTOGRAFÍA 3).	En las actividades de inspección realizadas, se observó que el titular realizó la implementación de un sistema de control de nivel de llenado de pozos purines N°1 y 2, de acuerdo a lo establecido en la

N°	Medida asociada	Hecho constatado	Conformidad técnica de la medida
	<p>finalidad de evitar el rebalse y escurrimiento superficial de los purines a los canales de manejo de aguas lluvias y consecuentemente al estero Curanadú.</p>	<p>Por su parte, el pozo purinero 2 de la lechería Don René. En el lugar, se observa que el pozo purinero 2 se encuentran con capacidad cercana al 80 %. De acuerdo a lo declarado por el Sr. Robles, esta regleta se marcó a un 80% de capacidad de color verde (ver FOTOGRAFÍA 4).</p> <p>Con fecha 16 de enero de 2020, el titular ingreso carta S/N, en la cual da respuesta a la Res. Ex. 1505 2019 SMA. En dicha carta, respecto de la MP a), señala que: <i>“hemos implementado un sistema de control de purines en los dos pozos de acumulación, marcando con dos colores distintos, en el caso del primer pozo purinero (más al sur) el 85% de la capacidad volumétrica de este sector con color verde y la otra fracción hemos dejado 15% con color rojo intenso. Para esto se secó el pozo, limpiar el lugar en el que se debió pintar y así poder dar cumplimiento a lo solicitado por ustedes, en cuanto al pozo número 2 hemos marcado al 75% de la capacidad volumétrica con color verde y un 25% con color rojo intenso esto es para ser más exigentes con nuestro personal al cual le hemos comentado y capacitado para que puedan llevar un mejor manejo de esto y las bitácoras, esto se lleva en un libro de actas en donde está escrita la fecha, el operador que manipula el camión, la patente o el código del camión, la cantidad de metros cúbicos aproximado, el tipo de guano y el lugar o potrero donde fue aplicado, y detallando el porcentaje de guano que se encuentra en cada piscina”.</i></p>	<p>Medida Provisional.</p>

Fotografía 3.	Fecha: 14-01-2020		Fotografía 4.	Fecha: 14-01-2020	
Coordenadas UTM DATUM WGS84 HUSO 18	Norte: 5861540.00 m S	Este: 746393.00 m E	Coordenadas DATUM WGS84 HUSO 18	Norte: 5861673.00 m S	Este: 746361.00 m E
Descripción del medio de prueba: Pozo purinero 1 de la lechería Don René. Se observa control de nivel en su interior.			Descripción del medio de prueba: Pozo purinero 2 de la lechería Don René. Se observa control de nivel en su interior.

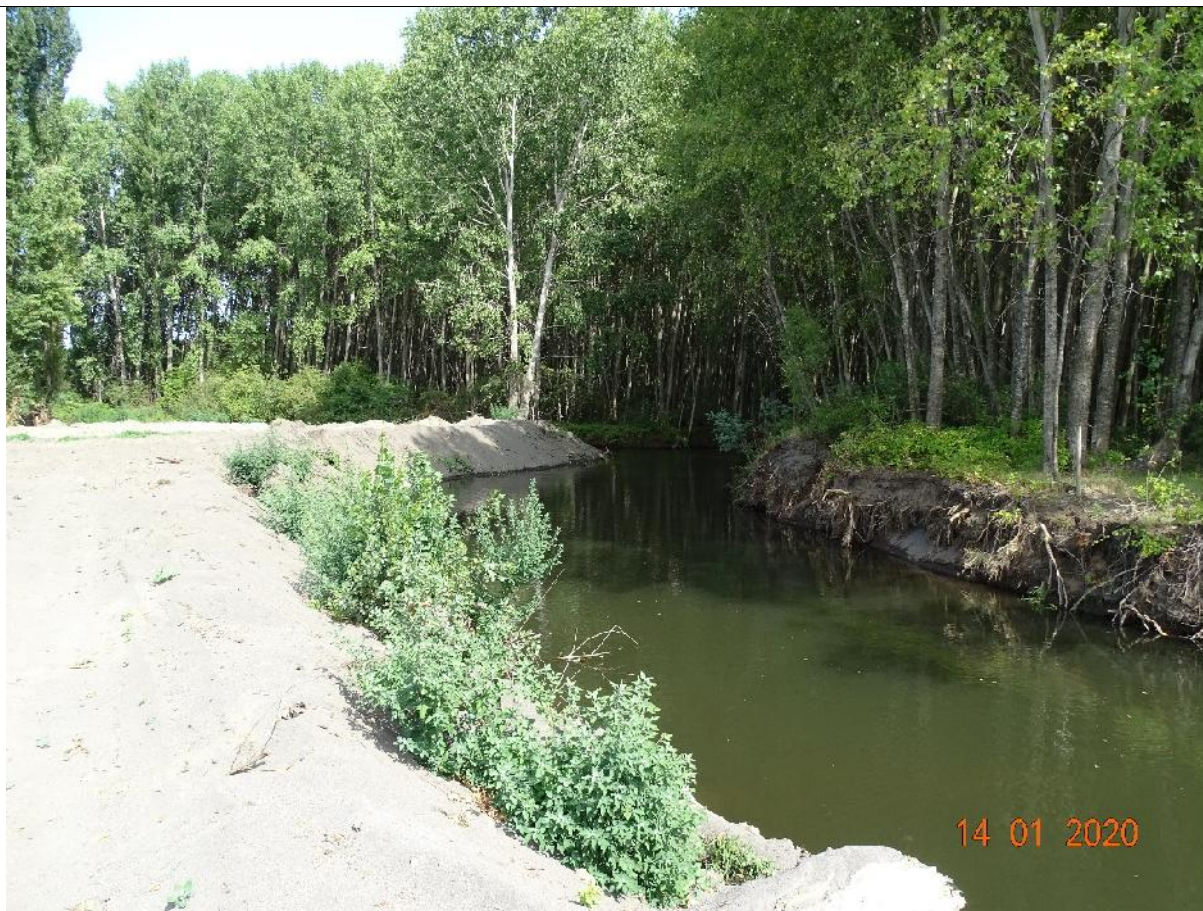
<p>Realizar la limpieza del sector aledaño al estero Curanadú, donde se acumulan superficialmente los escurrimientos provenientes de los canales de aguas lluvias y retirar y disponer, en sitio ambientalmente autorizado, el suelo con aposamiento de purines que escurren al estero.</p>	<p>En ambas actividades de inspección, se observó el área de descarga y acumulación de drenaje de aguas lluvias y purines detectados en la inspección que originó las medidas provisionales.</p> <p>En el lugar, se observa que los trabajos de limpieza han concluido y no existen actividades o maquinarias en las inmediaciones. No se observan aposamiento de purines ni alcance de estos al estero Curanadú y la superficie reparada fue cubierta con material de tipo arena de río (ver FOTOGRAFÍA 5).</p>	<p>En las actividades de inspección realizadas, fue posible observar que se realizó la limpieza del sector aledaño al estero Curanadú.</p> <p>Sin perjuicio de lo anterior, el titular no acreditó la disposición de los residuos retirados en un sitio ambientalmente autorizado a la fecha de elaboración del presente informe.</p>

Fotografía 5.	Fecha: 14-01-2020	
Coordenadas UTM DATUM WGS84 HUSO 18	Norte: 5862146.86 m S	Este: 746310.59 m E
Descripción del medio de prueba: Área de descarga y acumulación de drenaje de aguas lluvias y purines detectados en la inspección que originó las medidas provisionales. Se observa limpieza del área sin la presencia de vertimientos al momento de la inspección.
