INFORME TÉCNICO DE FISCALIZACIÓN AMBIENTAL

Plantel Porcino Los Castaños

DFZ-2019-2045-VII-SRCA

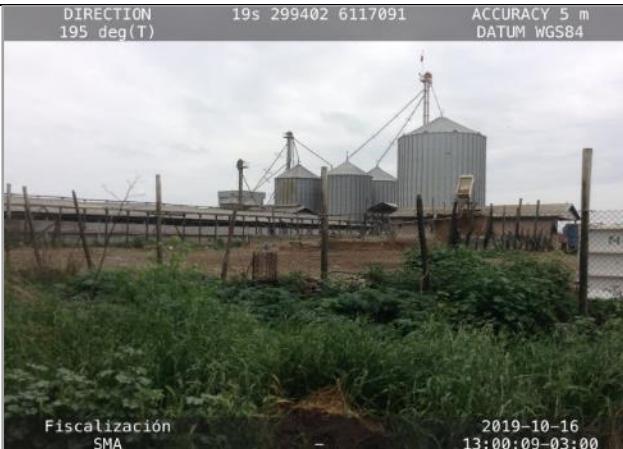
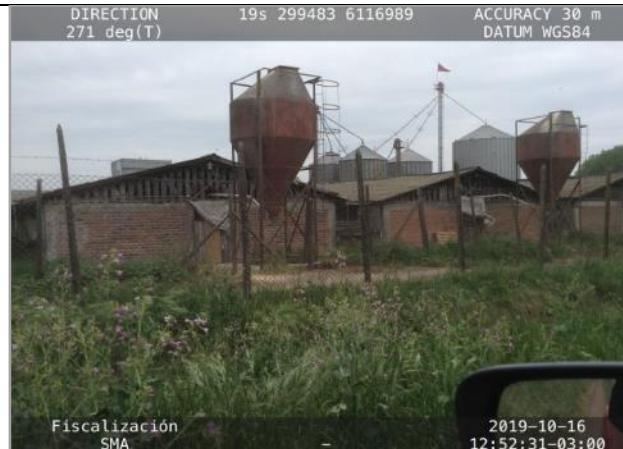
DIRECTION 271 deg(T) 19s 299483 6116989 ACCURACY 30 m DATUM WGS84
Fiscalización SMA	2019-10-16 13:00:09-03:00	Fiscalización SMA	2019-10-16 12:52:31-03:00
Fotografía 1.	Fecha: 16-10-2019	Fotografía 2.	Fecha: 16-10-2019
Descripción Medio de Prueba: Pabellones de producción de cerdos pertenecientes al denominado Sitio 1.		Descripción Medio de Prueba: Pabellones de producción de cerdos pertenecientes al denominado Sitio 2.

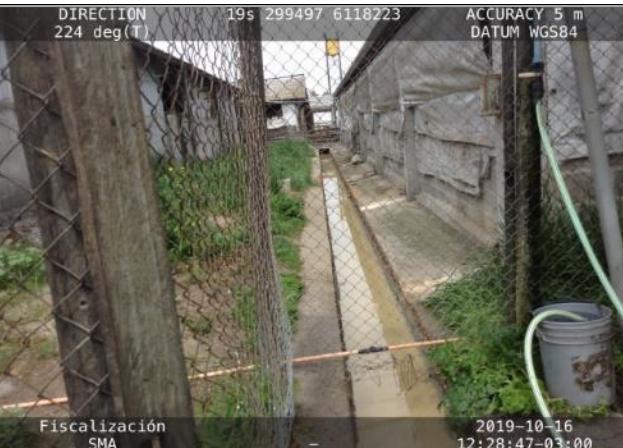
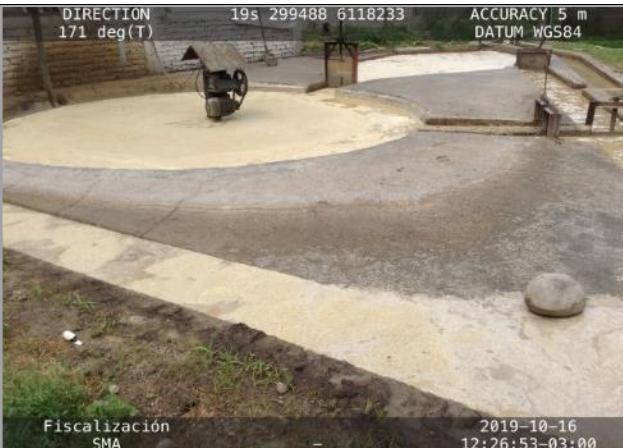
DIRECTION 171 deg(T) 19s 299488 6118233 ACCURACY 5 m DATUM WGS84
Fiscalización SMA	2019-10-16 12:28:47-03:00	Fiscalización SMA	2019-10-16 12:26:53-03:00
Fotografía 3.	Fecha: 16-10-2019	Fotografía 4.	Fecha: 16-10-2019
Descripción Medio de Prueba: Canal recolector de purines ubicado en el Sitio 2, destinado a recoger y derivar los purines generados en la limpieza de los pabellones del Sitio 2 (mismo sistema utilizado en Sitio 1).		Descripción Medio de Prueba: Homogenizador, correspondiente a foso mezclador que utiliza paletas de agitación mecánica para homogenizar purines, previo a la etapa de separación de fases.

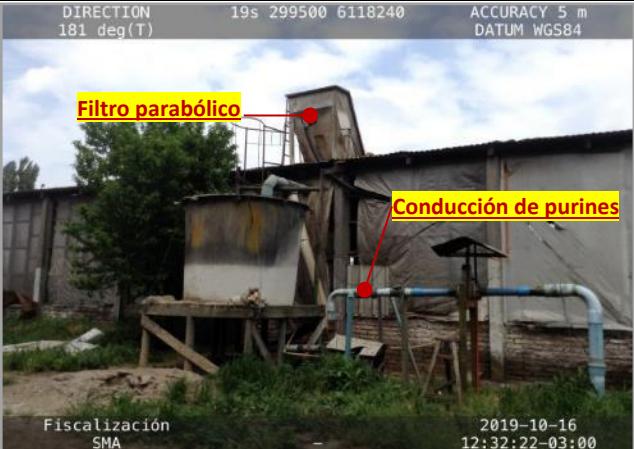
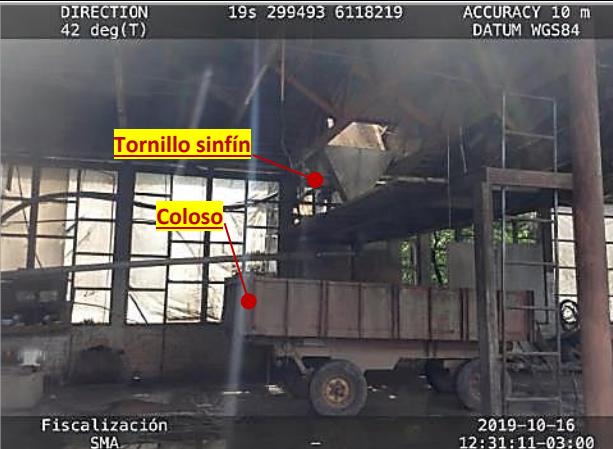
<p>DIRECTION 19s 299493 6118219 42 deg(T) ACCURACY 10 m DATUM WGS84</p> <p>Fiscalización SMA 2019-10-16 12:31:11-03:00</p> <p>Tornillo sinfín Coloso</p>	
Fotografía 5. Fecha: 16-10-2019	Fotografía 6. Fecha: 16-10-2019		
Descripción Medio de Prueba: Sistema de separación de fases ubicado en el Sitio 2 (Filtro parabólico y prensa de tornillo sinfín, vista exterior).			Descripción Medio de Prueba: Sistema de separación de fases en el Sitio 2 (Filtro parabólico y prensa de tornillo sinfín, vista interior). Se puede apreciar el sistema de recolección de fracción sólida, correspondiente a un coloso (carro de carga utilizado en faenas agrícolas).

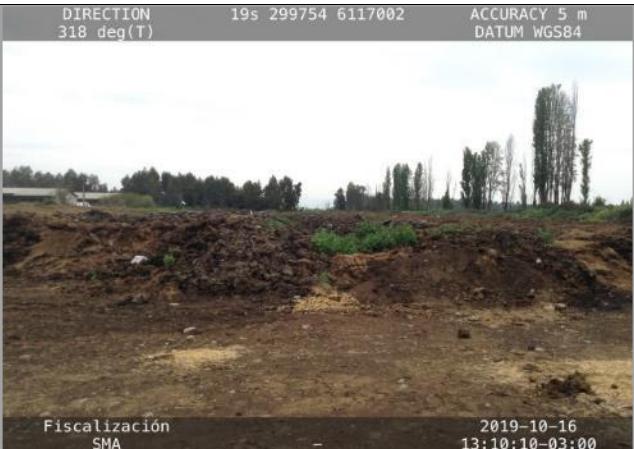
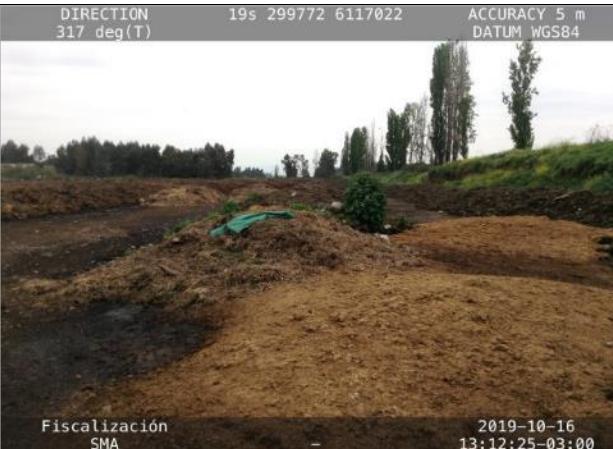
Fotografía 7. Fecha: 16-10-2019	Fotografía 8. Fecha: 16-10-2019		
Descripción Medio de Prueba: Fotografía del sector destinado a la fracción sólida de purín, la cual es manejada mediante volteo durante todo el año (salvo períodos con precipitaciones en que se mantiene bajo cobertura). El producto seco es utilizado durante el período estival como abono de campos propios.			Descripción Medio de Prueba: Fotografía del sector destinado al acopio de fracción sólida de purín.

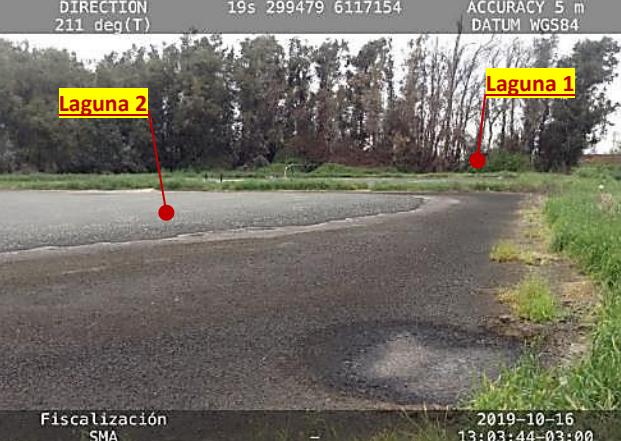
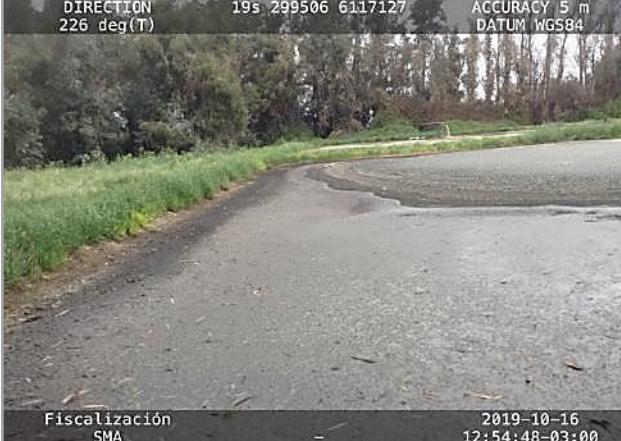
Fotografía 9.	Fecha: 16-10-2019	Fotografía 10.	Fecha: 16-10-2019
Descripción Medio de Prueba: Fotografía con una vista general de las lagunas de estabilización del Sitio 1.		Descripción Medio de Prueba: Vista en primer plano de la Laguna 2 del sistema de tratamiento secundario (lagunas de estabilización) del Sitio 1.

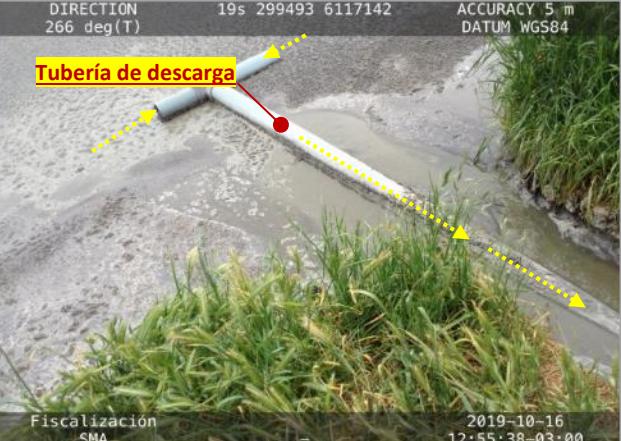
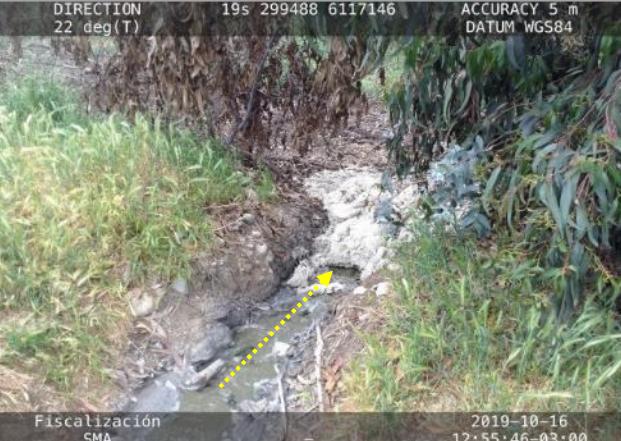
El sistema de tratamiento secundario para el Sitio 1 opera mediante la operación de 2 lagunas secuenciales de estabilización (1) y (2) de geometría rectangular excavadas en el suelo, cuyas dimensiones aproximadas, de acuerdo a lo indicado por el Sr. Jose Soler, Gerente Admininsitrador, corresponderían a: 40 m (largo) x 30 m (ancho) x 1,5 m (profundidad) (ver Fotografías 9 y 10). El purín a tratar proviente de la limpieza de los pabellones ubicados en el Sitio 1 que, posterior a ser tratado en las lagunas, es distribuido gravitacionalmente para riego, por un canal de distribución cuyo destino son terrenos de riego (ver Fotografías 11 y 12).

Fotografía 11.	Fecha: 16-10-2019	Fotografía 12.	Fecha: 16-10-2019
Descripción Medio de Prueba: Fotografía de la tubería dispuesta en la Laguna 2 del Sitio 1 para evacuar purín tratado hacia canal de distribución de riego.		Descripción Medio de Prueba: Canal de distribución de riego que conduce las aguas evacuadas de la Laguna 2 al sector destinado a riego en Sitio 1.

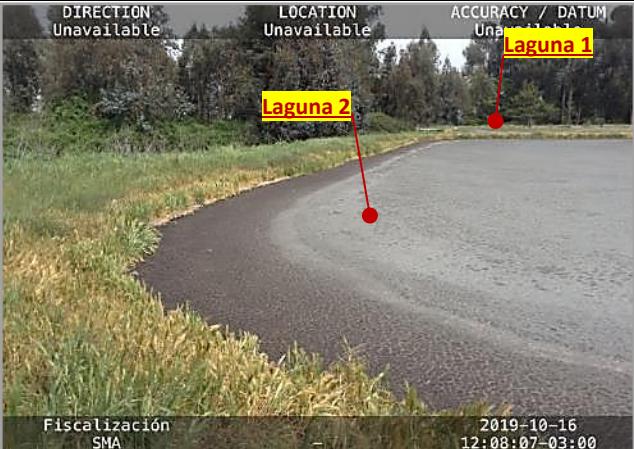
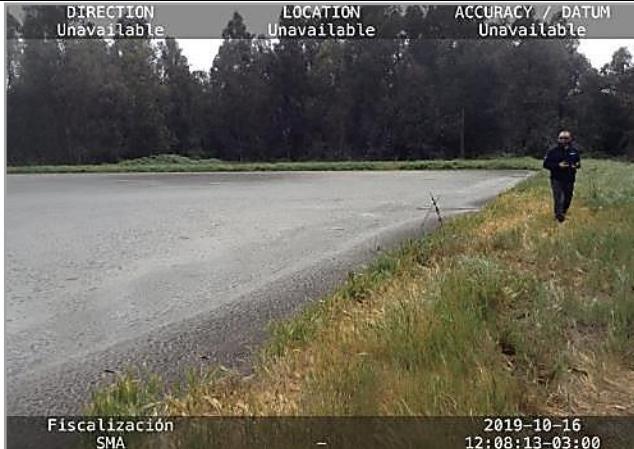
<p>DIRECTION Unavailable</p> <p>LOCATION Unavailable</p> <p>ACCURACY / DATUM Unavailable</p> <p>Fiscalización SMA</p> <p>2019-10-16 12:08:13-03:00</p>	
Fotografía 13. Fecha: 16-10-2019 <p>Descripción Medio de Prueba: Fotografía con una vista general de las lagunas de estabilización del Sitio 2.</p>		Fotografía 14. Fecha: 16-10-2019 <p>Descripción Medio de Prueba: Vista general de la Laguna 2 del sistema de tratamiento secundario (lagunas de estabilización) del Sitio 2.</p>

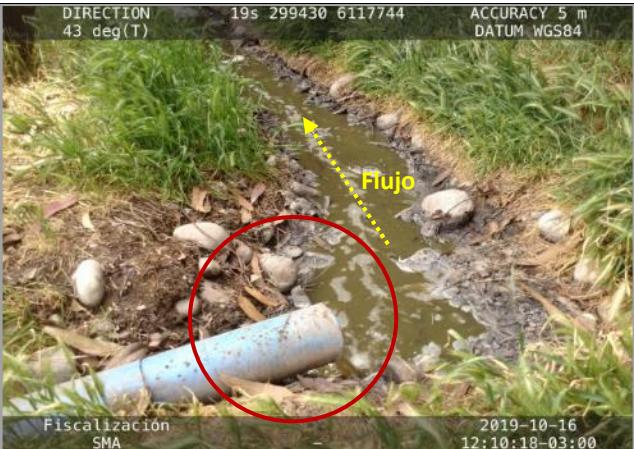
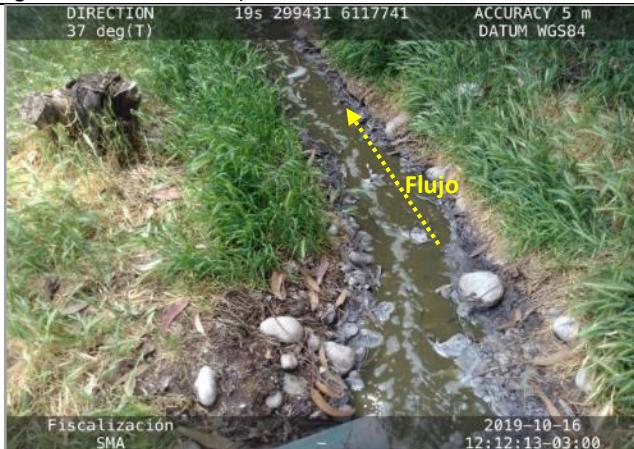
Fotografía 15. Fecha: 16-10-2019 <p>Descripción Medio de Prueba: Fotografía de la descarga, consistente en una tubería de PVC, dispuesta en la Laguna 2 del Sitio 2 para evacuar purín tratado hacia canal de distribución de riego.</p>		Fotografía 16. Fecha: 16-10-2019 <p>Descripción Medio de Prueba: Canal de distribución de riego que conduce las aguas evacuadas de la Laguna 2 al sector destinado a riego en Sitio 2.</p>

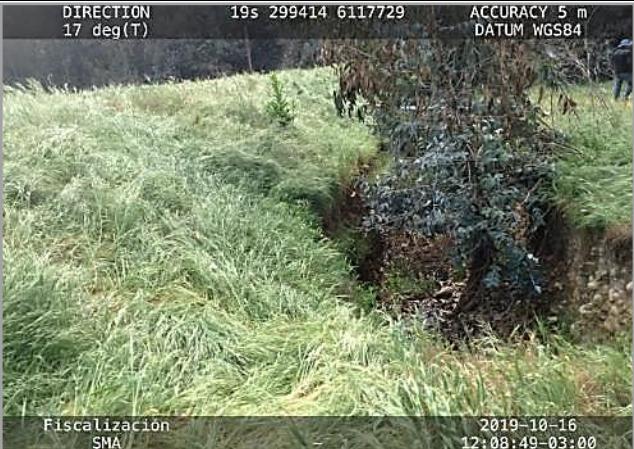
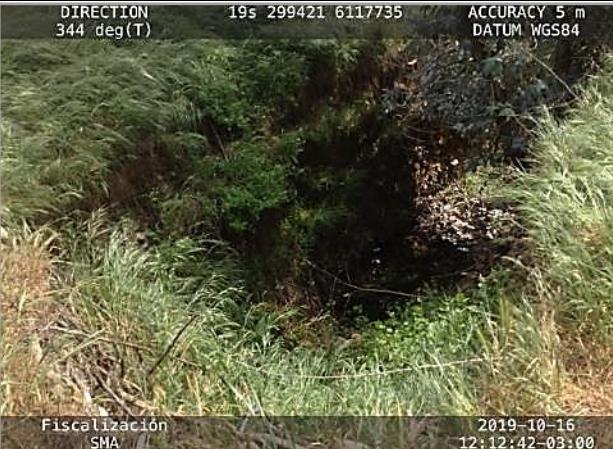
Cabe señalar que la segunda laguna del Sitio 2 cuenta con una zanja de gran dimensión (profundidad >3 m; largo >10 m), que de acuerdo a lo indicado por el Sr. Soler sirve para contención de los purines contenidos en la laguna 2 en caso de algún tipo de emergencia (ver Fotografías 17 y 18).

<p>DIRECTION 344 deg(T) 19s 299421 6117735 ACCURACY 5 m DATUM WGS84</p> <p>Fiscalización SMA 2019-10-16 12:12:42-03:00</p>	
Fotografía 17. Fecha: 16-10-2019		Fotografía 18. Fecha: 16-10-2019	
Descripción Medio de Prueba: Vista general de la zanja de contención implementada en el sector donde se emplaza la Laguna 2 del Sitio 2.		Descripción Medio de Prueba: Vista en primer plano de la zanja de contención implementada en el sector donde se emplaza la Laguna 2 del Sitio 2.

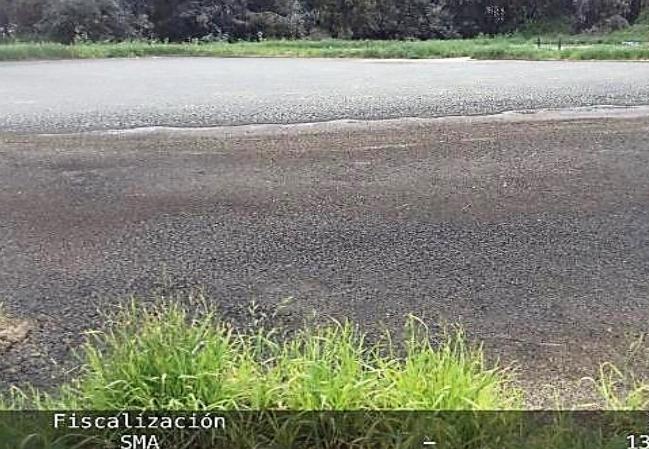
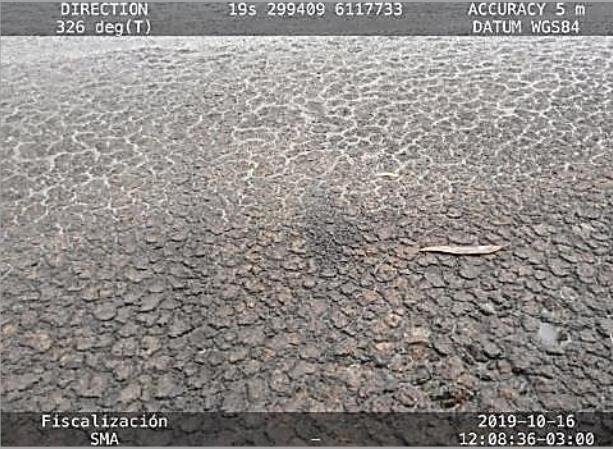
Cabe indicar que todas las lagunas, tanto del Sitio 1 como Sitio 2, se encontraban conteniendo purines a plena capacidad, presentando un nivel de pelo de agua párcticamente a nivel de superficie (suelo). Por otra parte, cabe señalar que todas las unidades de tratamiento (lagunas) presentan una costra de material sólido sobrenadante (ver Fotografías 19 y 20).

<p>DIRECTION 19s 299409 6117733 326 deg(T) ACCURACY 5 m DATUM WGS84</p> <p>Fiscalización SMA 2019-10-16 12:08:36-03:00</p>	
Fotografía 19. Fecha: 16-10-2019		Fotografía 20. Fecha: 16-10-2019	
Descripción Medio de Prueba: Fotografía de la Laguna 2 del Sitio 1. Se puede observar la presencia de sólido sobreñadante.		Descripción Medio de Prueba: Fotografía de la Laguna 2 del Sitio 2. Se puede observar la presencia de sólido sobreñadante.

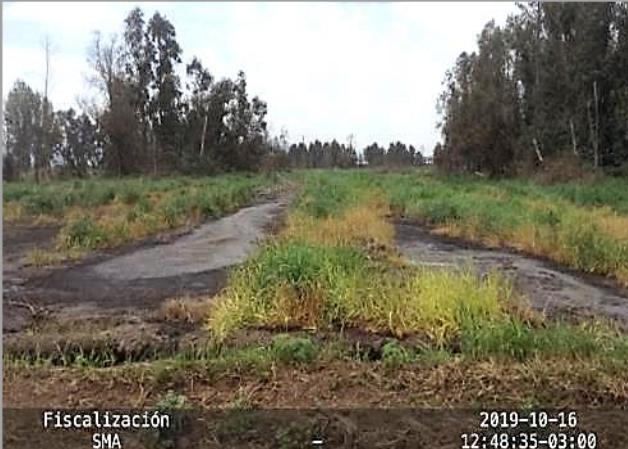
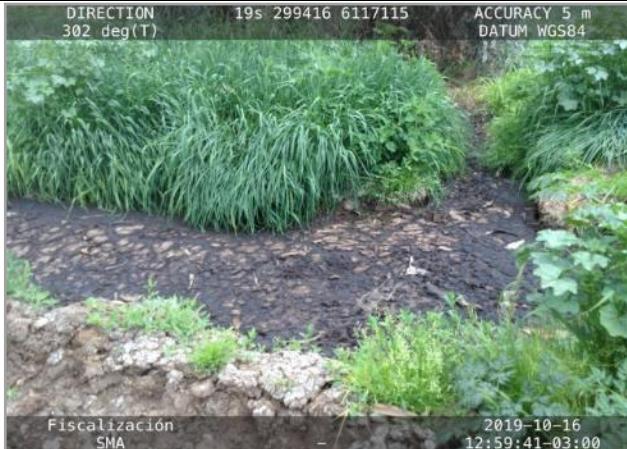
Cabe señalar que cada sitio (1 y 2) posee un sector destinado a riego (ver Figura 3). Ambos sitios de disposición de purín por riego corresponden a terrenos donde existen individuos de eucaliptus distribuidos heterogéneamente y vegetación natural (maleza). El purín, es dispuesto en estos terrenos mediante riego tendido (riego botado), constatándose en ambos sitios acumulación visible de purín en el suelo, similar a lodo (material de consistencia semisólido) de coloración parda (ver Fotografías 20 - 23).

Fiscalización SMA	2019-10-16 12:48:35-03:00	Fiscalización SMA	2019-10-16 12:59:41-03:00
Fotografía 21. Fecha: 16-10-2019		Fotografía 22. Fecha: 16-10-2019	
Descripción Medio de Prueba: Sector de riego del Sitio 1. Se puede apreciar la presencia de purín aplicado recientemente, y presencia de eucaliptus y vegetación natural (maleza) en el sitio.		Descripción Medio de Prueba: Sector de riego del Sitio 1. Se puede apreciar la presencia de purín en estado semisólido, similar a lodo.

En consecuencia, considerando que se encontraron altos niveles de contaminantes por sobre la norma considerada como referencia (Decreto Supremo N.º 90/2000 MINSEGPRES), tal como se aprecia en la Tabla N.º 1, se debe considerar un riesgo no ponderado de transferencia de elementos contaminantes, contenidos en el purín, hacia cuerpos de agua superficiales, aguas subterráneas y suelos. Lo anterior, considerando que el manejo de purín no fue evaluado ambientalmente (Ver Punto 2.1.), ignorándose los puntos complejos ambientalmente relevantes enumerados anteriormente. Cabe señalar que se detectó presencia de saturación del suelo por el purín aplicado, observándose elevada presencia de sólidos en el purín dispuesto (ver Fotografías 21 a 24).

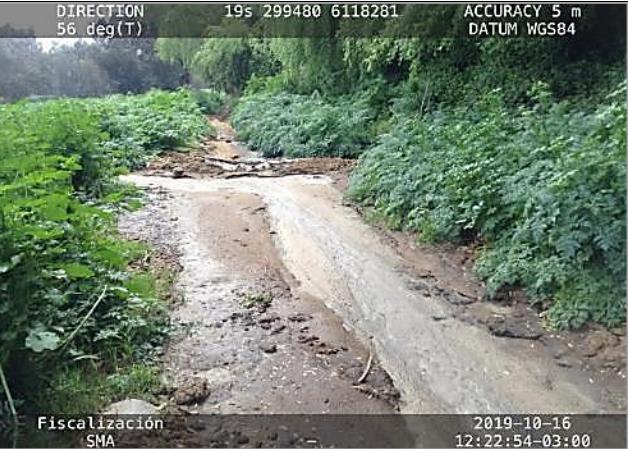
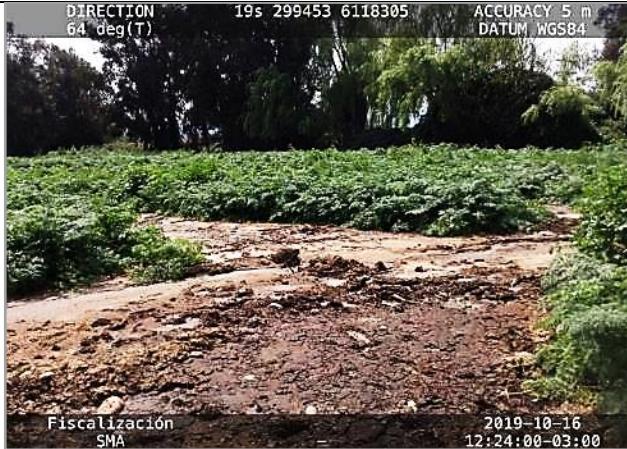
Fiscalización SMA	2019-10-16 12:22:54-03:00	Fiscalización SMA	2019-10-16 12:24:00-03:00
Fotografía 23. Fecha: 16-10-2019		Fotografía 24. Fecha: 16-10-2019	
Descripción Medio de Prueba: Sector de riego del Sitio 2. Se puede apreciar la presencia de purín aplicado recientemente.		Descripción Medio de Prueba: Sector de riego del Sitio 2. Se puede apreciar la presencia de purín en estado semisólido, similar a lodo.

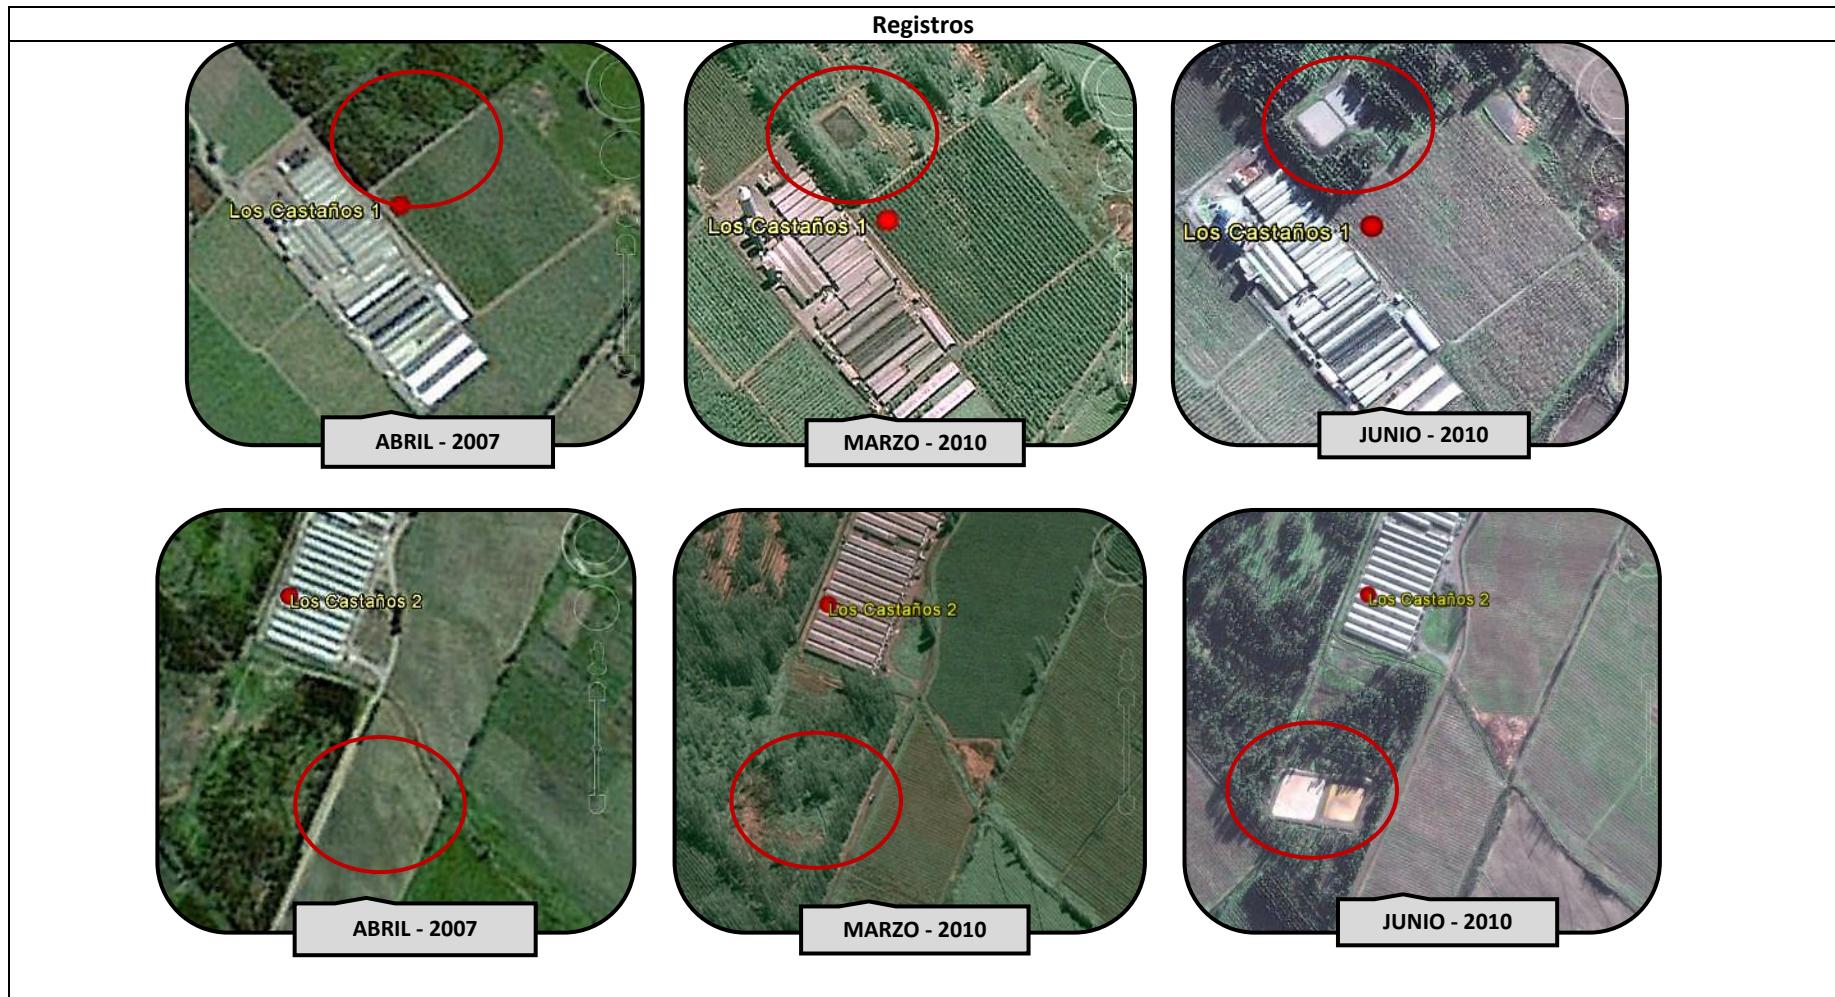
Figura 5.

Descripción de medio de prueba: Estudio multitemporal efectuado en base a imágenes satelitales obtenidas mediante el programa Google Earth, donde puede apreciarse la implementación de lagunas de estabilización en Los Castaños 1 y Los Castaños 2, obras que no ha sido evaluadas ambientalmente.

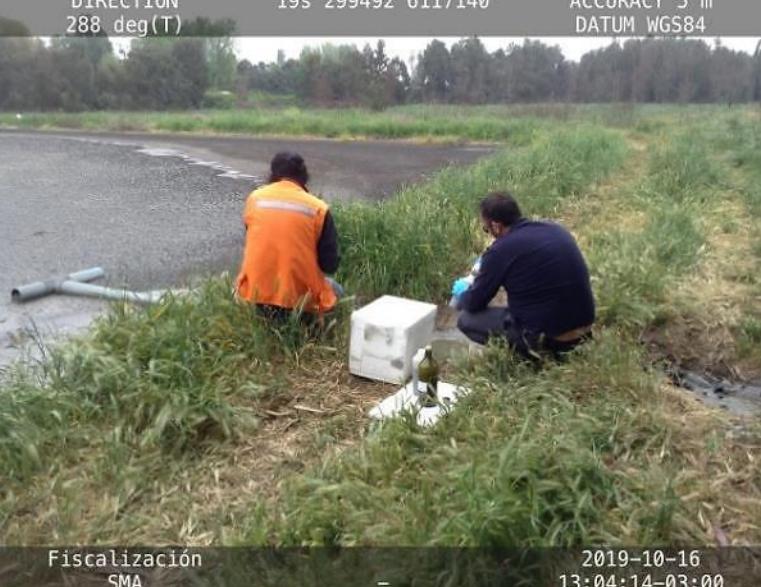
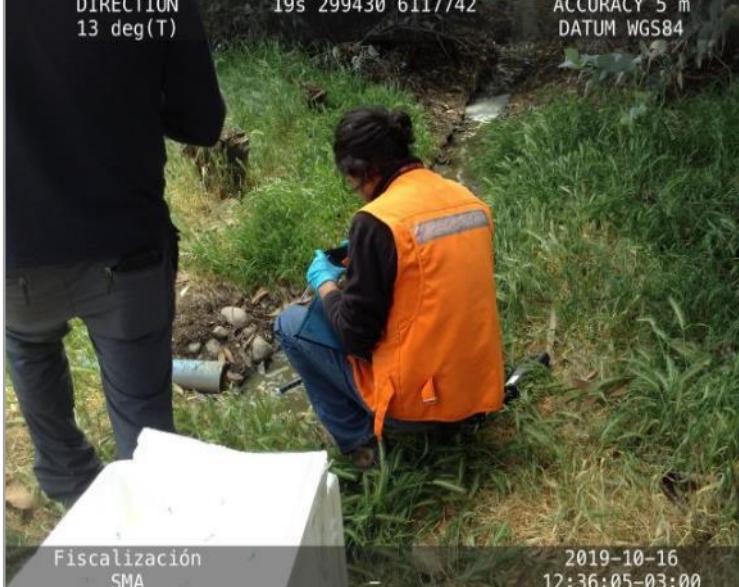
Fotografía 25.	Fecha: 16-10-2019	Fotografía 26.	Fecha: 16-10-2019
Descripción Medio de Prueba: Personal de Laboratorio Algoritmos tomando muestras del efluente del sistema de tratamiento de purines del Sitio 1.		Descripción Medio de Prueba: Personal de Laboratorio Algoritmos tomando muestras del efluente del sistema de tratamiento de purines del Sitio 2.
