INFORME TÉCNICO DE FISCALIZACIÓN AMBIENTAL

Requerimiento de Ingreso al SEIA

POZO PUTÚE MUNICIPALIDAD VILLARRICA

DFZ-2020-2757-IX-SRCA

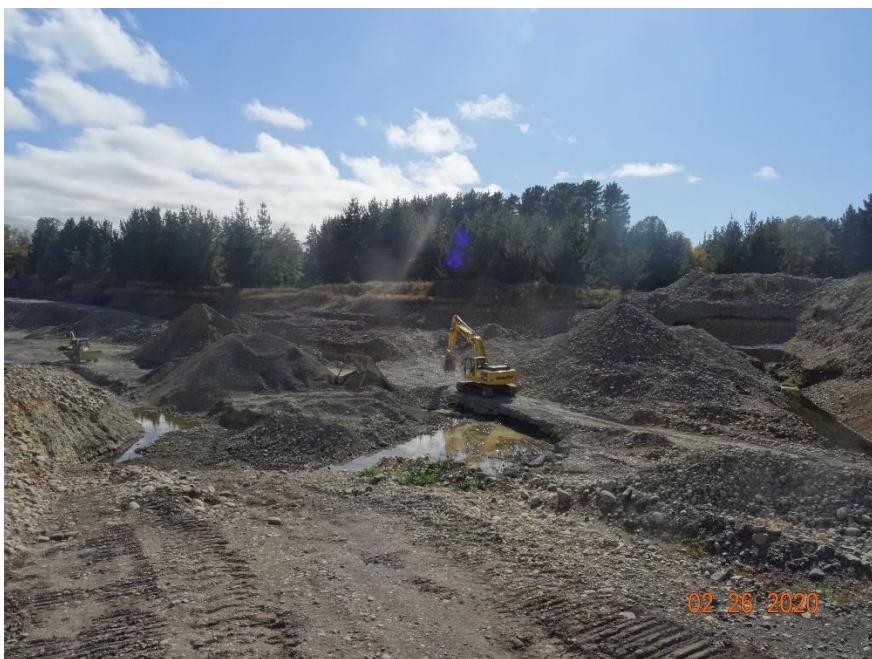
Fotografía 1.

Descripción del medio de prueba: En la fotografía se observan las dos maquinas constatadas en terreno, las cuales se encuentran realizando trabajos de extracción, de acopio de material árido y también realizan la carga de material acopiado a los camiones.

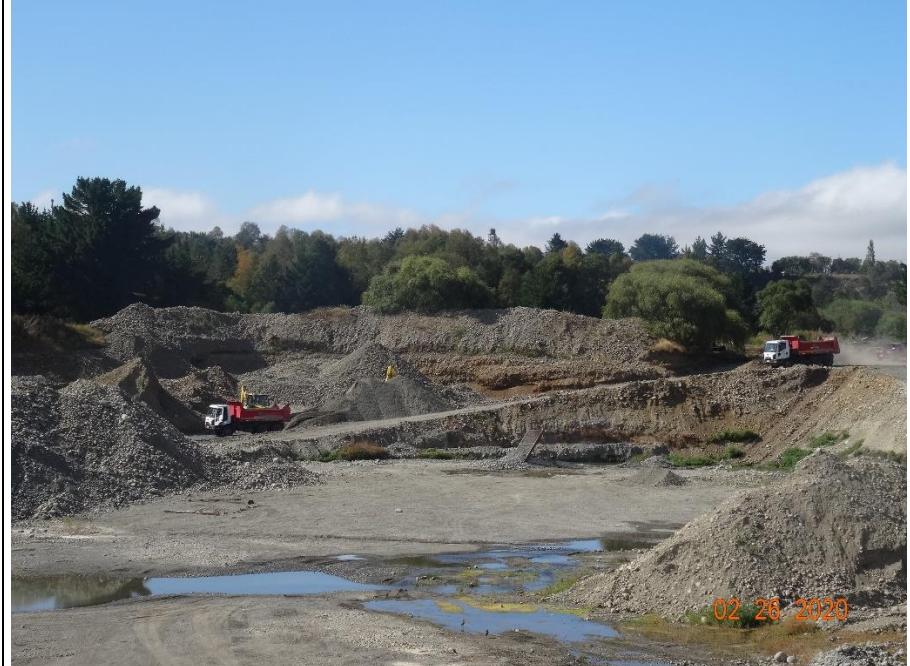
Fotografía 2.

Descripción del medio de prueba: En la fotografía se observan dos camiones tolva que se encuentran realizando el traslado de material árido del pozo municipal. Cabe informar, que estos camiones poseen el logo de la Municipalidad de Villarrica.

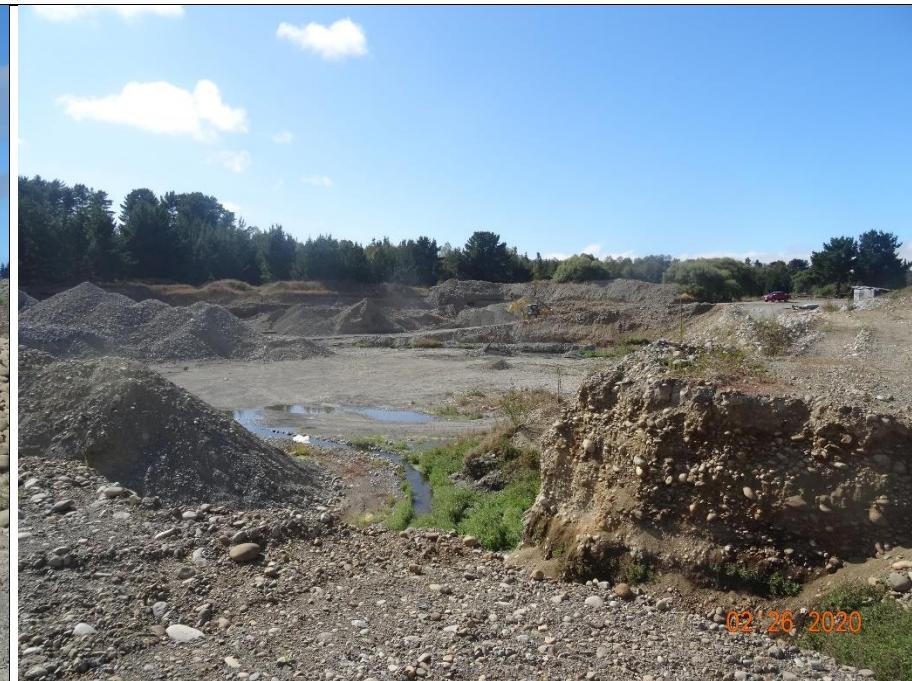
Fotografía 4.

Hechos constatados: <ul style="list-style-type: none">a) En atención a la denuncia ingresada a la SMA con código ID 90-IX-2019, se planifica una inspección ambiental en un pozo de extracción de áridos (pozo seco), correspondiente a la Municipalidad de Villarrica, que se ubica en la Ruta S-91, Km 4, camino Villarrica a Pitrufquén, comuna de Villarrica, región de La Araucanía. El pozo de extracción de áridos se ubica en las siguientes coordenadas UTM (Datum WGS84, H18): N: 5.649.571 m y E: 735.620 m (ver figura 1).b) En el ingreso al predio desde la ruta S-91, se presenta chofer de la excavadora frontal, quien se encuentra a cargo de la faena de trabajo durante la fiscalización de la SMA.c) Se observa en el lugar la presencia de otra maquina correspondiente a una retroexcavadora. Ambas maquinarias son conducidas por funcionarios de la municipalidad de Villarrica.d) Posteriormente, se observa el ingreso de dos camiones municipales, los cuales se observan que posteriormente realizan un retiro de material, cargados por la maquina frontal (ver fotografías 1 y 2).e) De acuerdo a lo informado al fiscalizador en el predio se comenzó a extraer hace unos 12 años aproximadamente, en un predio del titular que cubre una superficie total aproximada de 40 hectáreas (de acuerdo a lo informado).f) Según lo informado, el titular del proyecto de extracción de áridos corresponde a la Municipalidad de Villarrica.g) De acuerdo a lo informado por el Sr. Henríquez, el material se usa principalmente para la mejora de caminos cercanos en el sector, no obstante, también se realiza extracción de material por parte del MOP, que en ocasiones trabaja con maquinaria chancadora en el pozo municipal.h) Se procede a efectuar un recorrido por el perímetro del pozo de extracción, exceptuando los lugares que por seguridad es riesgoso acceder (por pendientes y alturas). Se observa material pétreo procesado y acopiado en el centro del pozo, con diferentes dimensiones (ver fotografías 3 y 4).

Descripción del medio de prueba: En la fotografía se observan diferentes acopios de material árido, con diferentes tamaños de chancado, acopiados principalmente en el centro del pozo municipal.

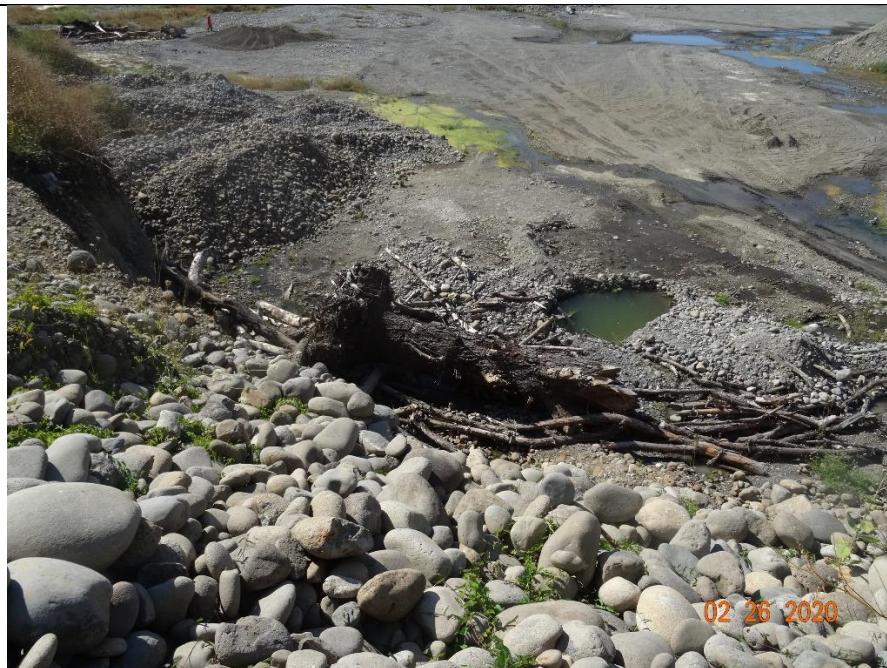
Fotografía 5.

- i) Se estima que en promedio las excavaciones varían en profundidad de 6 a 8 metros aproximadamente respecto al nivel del suelo (ver fotografías 5 y 6).

- c) Tal como se constata en terreno, las excavaciones varían en profundidad de 6 a 8 metros aproximadamente respecto al nivel del suelo. Sin embargo, para efectos de cálculo en el presente informe, se considera una altura promedio de extracción igual a 4 metros. En la tabla 1 se presentan los resultados obtenidos en terreno:

Descripción del medio de prueba: En la fotografía se observa una pendiente y talud por el lado Oeste del pozo municipal. En este punto se puede constatar una altura mínima de 6 metros en promedio.

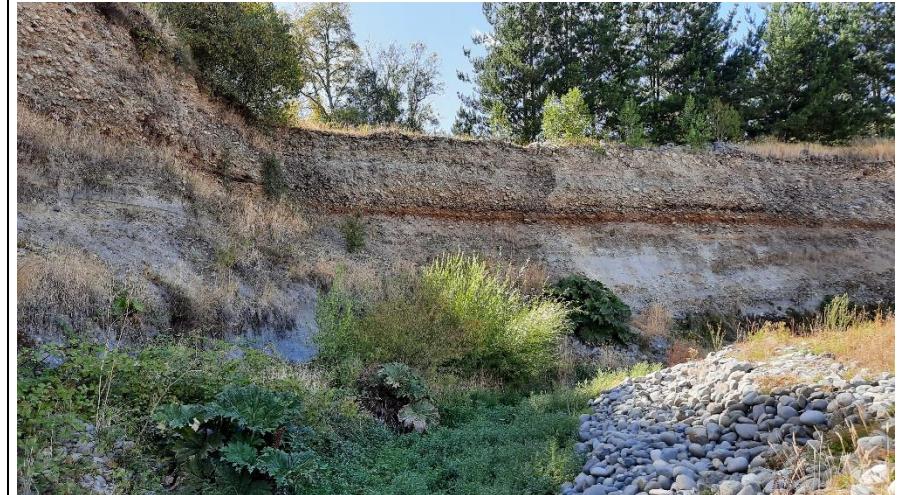
Fotografía 6.

Descripción del medio de prueba: En la fotografía se observa el talud en todo el lado este del pozo municipal, con una pendiente pronunciada (corte de 90°), la cual posee una altura promedio de 8 metros.

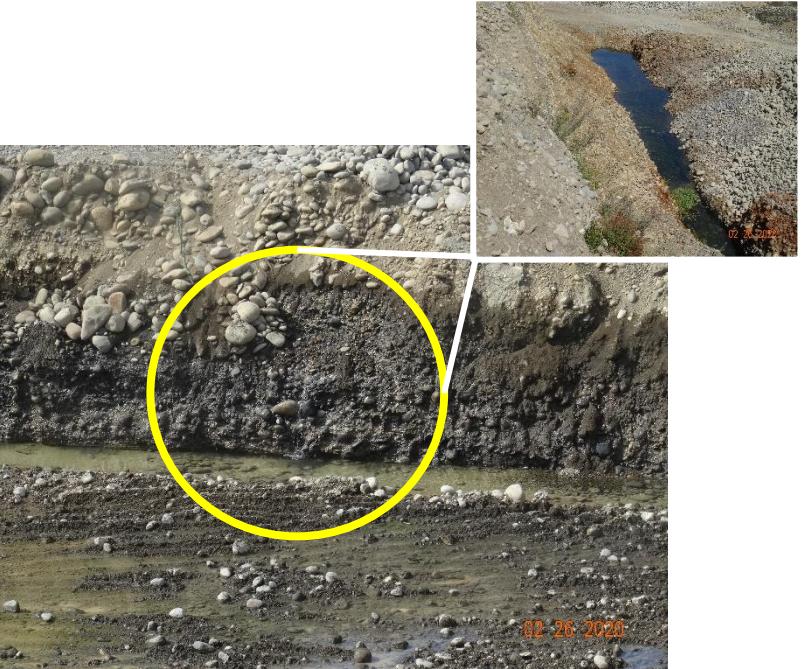
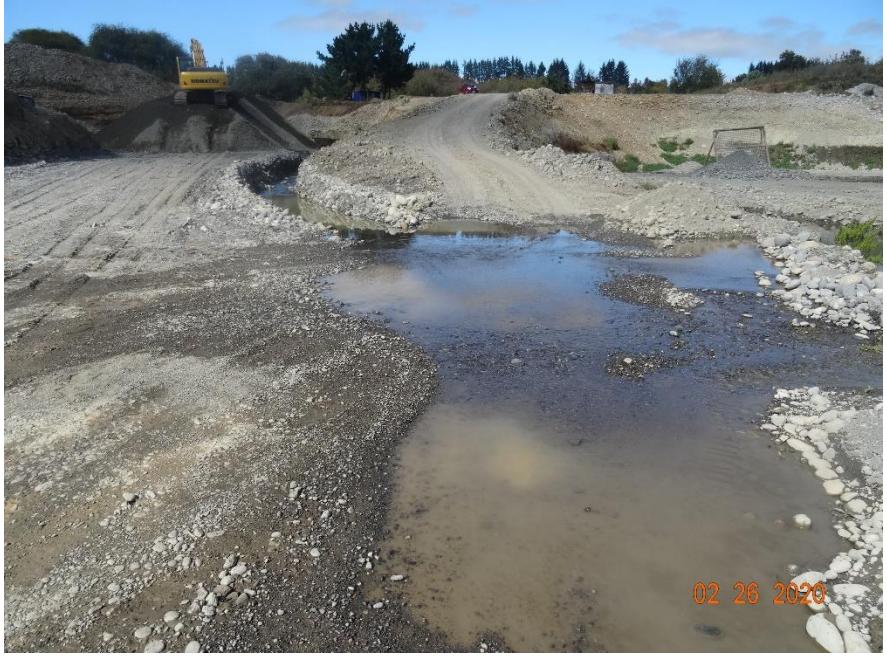
- j) Se observa un curso de agua natural por el lado Este de la superficie de extracción, con un caudal constante que pasa por el interior de la faena de áridos, y que tiene contacto con el material procesado. Al momento de la inspección, se observan algunos tramos del cauce de agua con un leve aumento de turbiedad debido al contacto superficial con el material acopiado (ver fotografías 7 y 8).

Fotografía 7.	Fecha: 26/02/2020	Fotografía 8.	Fecha: 26/02/2020
<p>Descripción del medio de prueba: En la fotografía se observa parte del agua que aflora de la napa subterránea al interior del pozo municipal, y que escurre tanto por el medio del pozo de extracción como así también por el borde del lado Este del pozo. Este escurrimiento superficial al final sale del predio como un cauce natural que llega aguas abajo a las comunidades del sector.</p>		<p>Descripción del medio de prueba: En la fotografía se observa como el agua se va enturbiendo en la medida que hace contacto con el material chancado acopiado y con el movimiento de maquinaria. Toda esta agua es el agua que aflora al interior del pozo municipal y que desemboca finalmente en un cauce mayor que sale del recinto y llega aguas abajo al punto de capación de agua potable (punto de captación a unos 800 metros aguas abajo).</p>

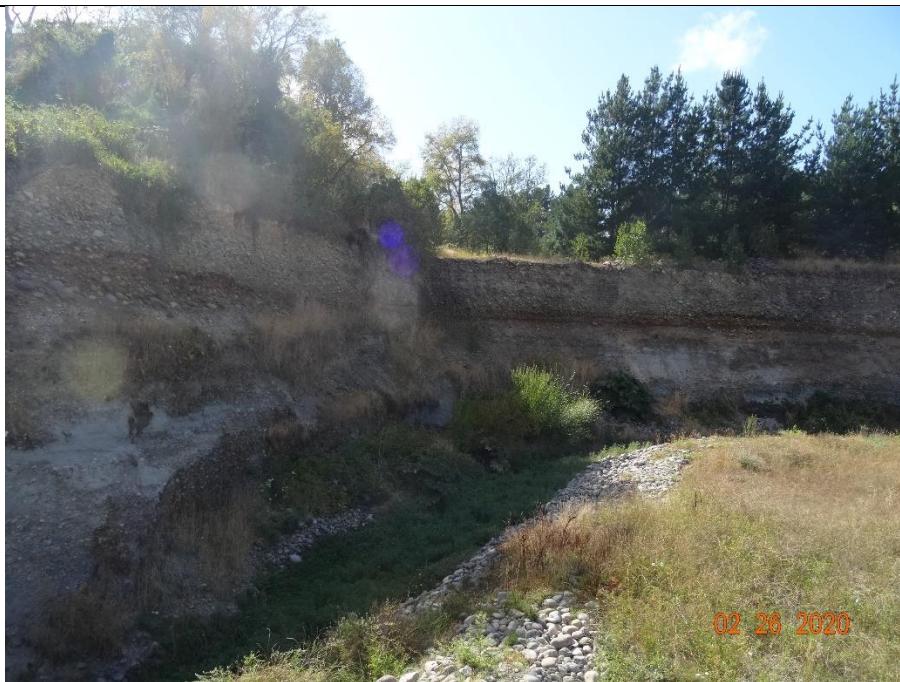
Fotografía 9.

- l) En el lado sur del proyecto, por el acceso principal al pozo, y a unos pocos metros donde se observan las maquinas trabajando (excavadora y trabajo de carga de camiones), se observa un afloramiento de agua natural subterránea, agua de aspecto transparente y clara, que circula en dirección norte del predio, la cual corresponde al mismo cauce de agua superficial que circula por el lado Este (ver fotografías 9 y 10).

Descripción del medio de prueba: En la fotografía se observa el lado Este del perímetro del pozo municipal, donde viene el agua superficial que afora al interior del pozo seco.

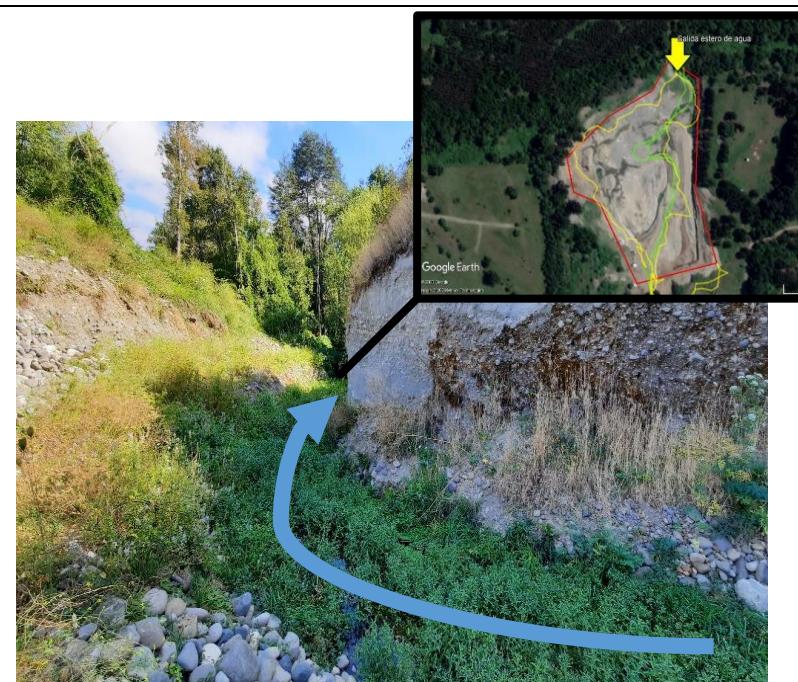
Fotografía 10.

Descripción del medio de prueba: En la fotografía se observa el sector al lado noreste del pozo municipal, por donde sale el estero superficial que nace en el predio.

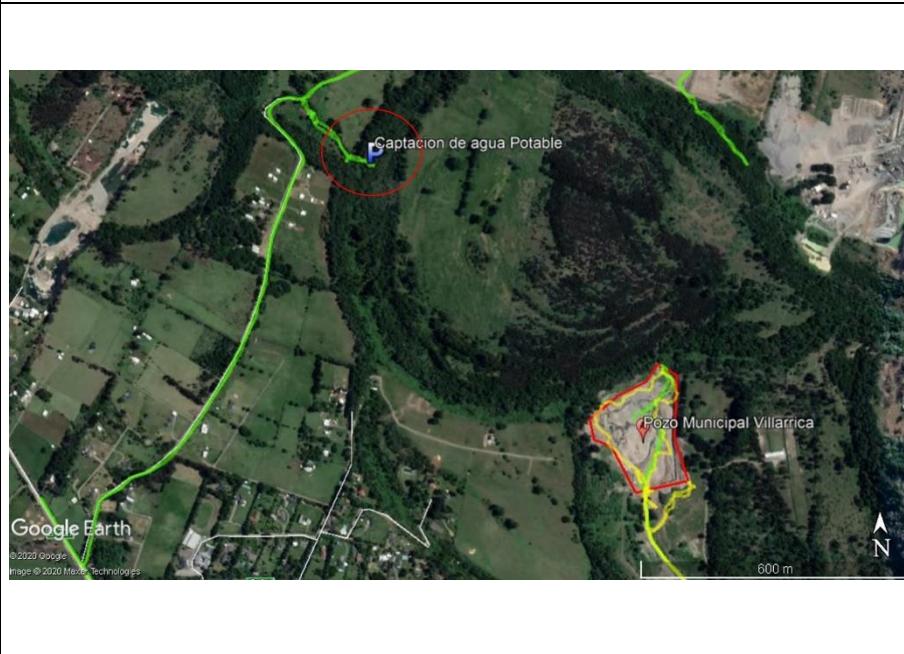
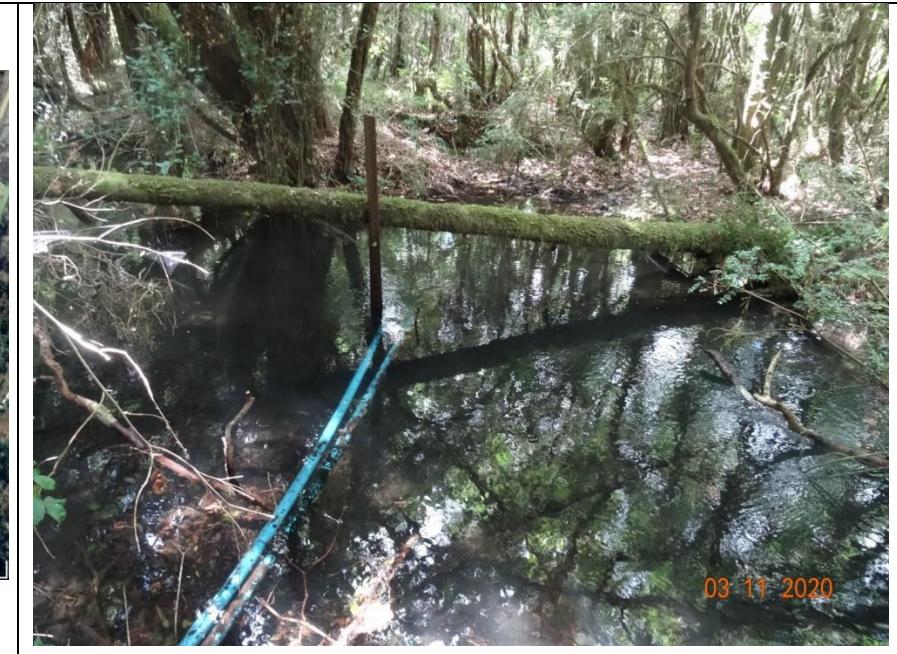
- m) De acuerdo a lo informado al fiscalizador, el curso de agua constatado se junta aguas arriba fuera de la faena de extracción (por el lado norte) con otro estero que a su vez forman parte de la captación de agua rural de comunidades del sector Putúe (ver fotografías 11 y 12).

- b) Tal como fue constatado por esta Superintendencia, en la fiscalización ambiental de fecha 26 de febrero de 2020, el titular del predio se encuentra en un proceso de extracción de material árido, esto hace ya 12 años aproximadamente según se informa a la SMA, cubriendo un área georreferenciada igual a 37.116 m² (\approx 37.000 m²). Ver fotografía 11.

Fotografía 11.	Fecha: 26/02/2020
<p>Descripción del medio de prueba: En la fotografía se observa en Google Earth 2020, el pozo municipal y el punto de captación de agua potable en el sector aguas abajo. Ambos con recorridos georreferenciados.</p>	<p>Descripción del medio de prueba: En la fotografía se observa el punto de captación de agua potable para el sector. El punto se ubica en las siguientes coordenadas UTM (Datum WGS84): N: 5.650.186 m; E: 735.031 m Cabe informar, que las aguas que llegan del pozo municipal llegan a este punto de captación.</p>
