INFORME TÉCNICO DE FISCALIZACIÓN AMBIENTAL

DULCELÉ CHILE

DFZ-2021-347-VII-SRCA

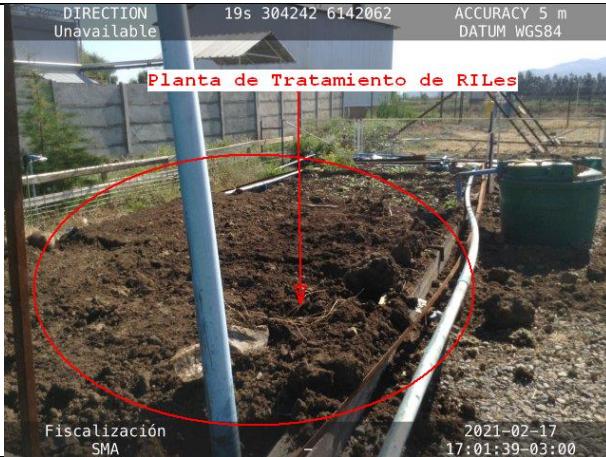
En base a los hechos constatados y antecedentes aportados por el titular, es posible establecer que no existe sistema de tratamiento de RILes habilitado u operativo en la unidad fiscalizable. Existe una planta de tratamiento de RILes, correspondiente a una unidad modular, que se encuentra desmantelada y sellada con tierra.

Fotografía 1. Descripción Medio de Prueba: Fotografía de la antigua planta de tratamiento de RILES de la unidad fiscalizable. Se puede observar que las unidades se han sellado con tierra.	Fotografía 2. Descripción Medio de Prueba: Fotografía de la planta de tratamiento de RILES de la unidad fiscalizable en primer plano. Se puede observar que las unidades se han sellado con tierra.

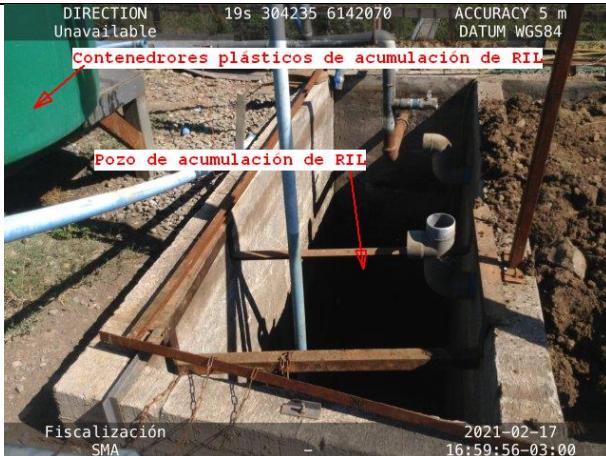
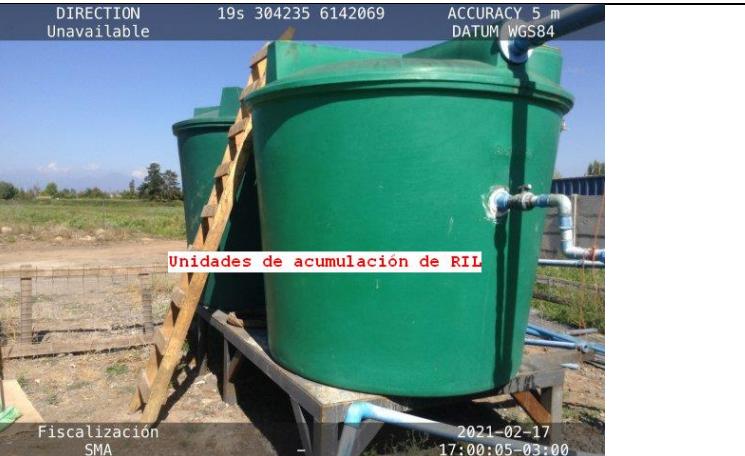
No se constata evidencia de descargas en el cuerpo de agua superficial receptor (canal de riego), que era utilizado anteriormente para realizar descarga de RIL tratado, según consta en el expediente DFZ-2019-1683-VII-SRCA (Anexo 4). Por otra parte, el titular entrega antecedentes que demuestran contrato y trabajos realizados por empresa externa, correspondiente al retiro de RILes desde la unidad fiscalizable, con una periodicidad de entre 2 y 7 días. Cabe señalar que el titular cuenta con unidades para la acumulación de RILes (1 pozo y 2 contenedores) con un volumen total de 23.000 L.

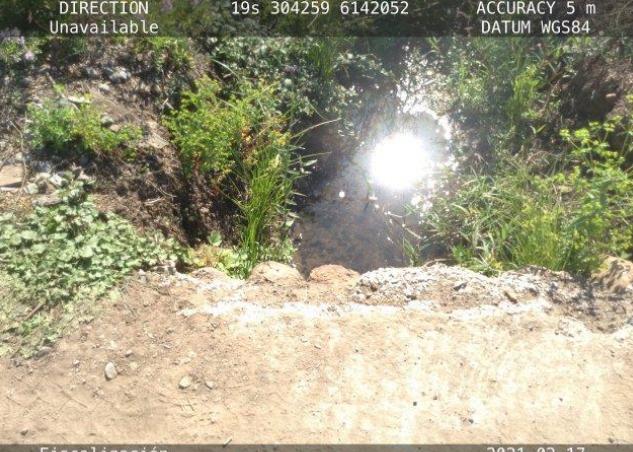
Número de hecho constatado: 2	Estación N.º: 3
Hechos:	
<p>Se visitó el cuerpo de agua receptor utilizado anteriormente para realizar descarga de RILes, correspondiente a un canal de riego. Se constató que este canal portaba aguas y no presentaba evidencias o vestigios de descarga de RILes, ni aguas abajo ni aguas arriba del sector donde se emplaza la antigua planta de tratamiento de RILes (Fotografías 5 y 6). Se observó abundante vegetación en el cauce de dicho cuerpo de agua.</p>	
ANALISIS Y RESULTADOS:	
<p>En base a los antecedentes recabados, es posible establecer que no existe evidencia ni obras asociadas a descarga de RILes en la unidad fiscalizable al momento de la inspección.</p>

<p>DIRECTION Unavailable 19s 304259 6142052 ACCURACY 5 m DATUM WGS84</p> <p>Fiscalización SMA 2021-02-17 16:59:09-03:00</p>

<p>DIRECTION Unavailable 19s 304208 6142056 ACCURACY 5 m DATUM WGS84</p> <p>Fiscalización SMA 2021-02-17 17:04:17-03:00</p>
Fotografía 5. Descripción Medio de Prueba: Fotografía del cuerpo de agua (canal de riego), utilizado anteriormente como cuerpo de agua receptor de RILes, en un sector aguas arriba del lugar en que se emplaza la antigua planta de tratamiento de RILes.	Fotografía 6. Descripción Medio de Prueba: Fotografía del cuerpo de agua (canal de riego), utilizado anteriormente como cuerpo de agua receptor de RILes, en un sector aguas abajo del lugar en que se emplaza la antigua planta de tratamiento de RILes.
