INFORME TÉCNICO DE FISCALIZACIÓN AMBIENTAL

PLANTEL PORCINO SANTA ANITA

DFZ-2017-6032-VII-NE-IA

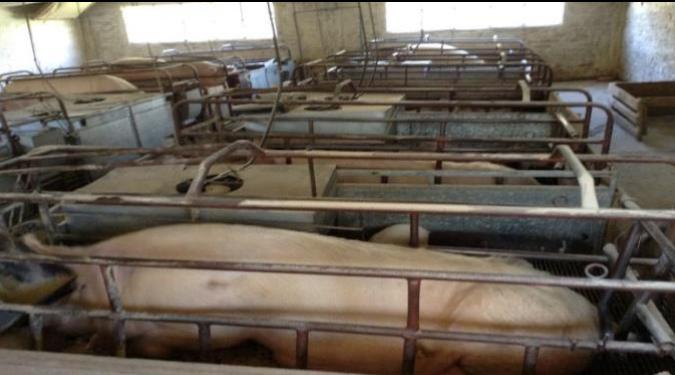
| Registros | | | | | | | | | |
|--|---|--|--|---|--|--|--|--|--|
| Descripción del medio de prueba: pabellón con cerdos vivos. | | | Descripción del medio de prueba: pabellón con cerdos vivos. | | | | | | |

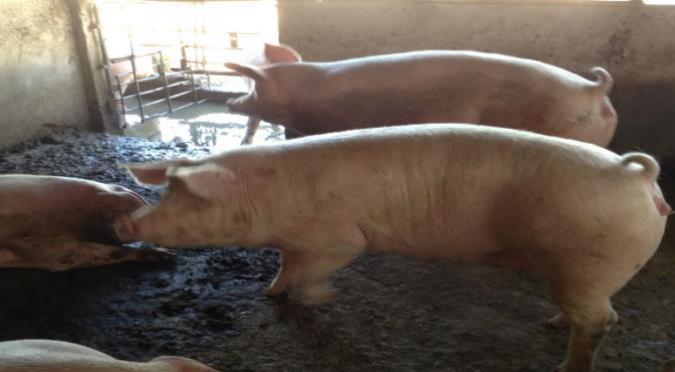
| Registros | | | | | | | | | |
|--|---|--|--|---|--|--|--|--|--|
| Descripción del medio de prueba: pabellón con cerdos vivos. | | | Descripción del medio de prueba: pabellón con cerdos vivos. | | | | | | |

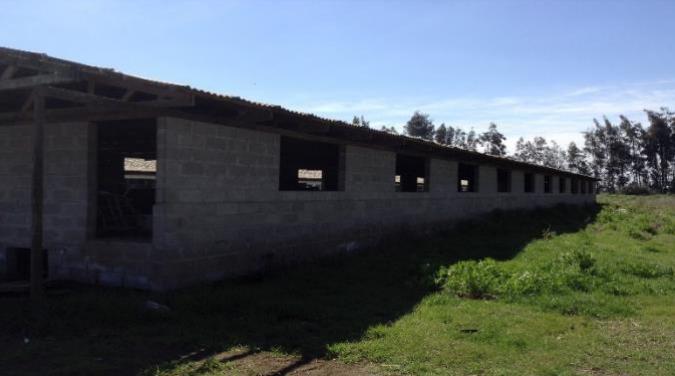
| Registros | | | | | |
|---|---|---|---|---|---|
| Descripción del medio de prueba: pabellón sin funcionamiento. | | | Descripción del medio de prueba: galpón en funcionamiento sin cierre hermético. | | |

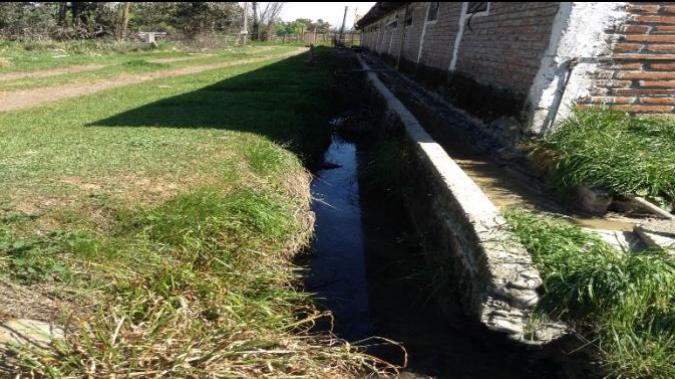
| Registros | | | | | |
|--|---|---|---|---|---|
| Descripción del medio de prueba: sistema de canalización de purines. | | | Descripción del medio de prueba: sistema de canalización de purines. | | |

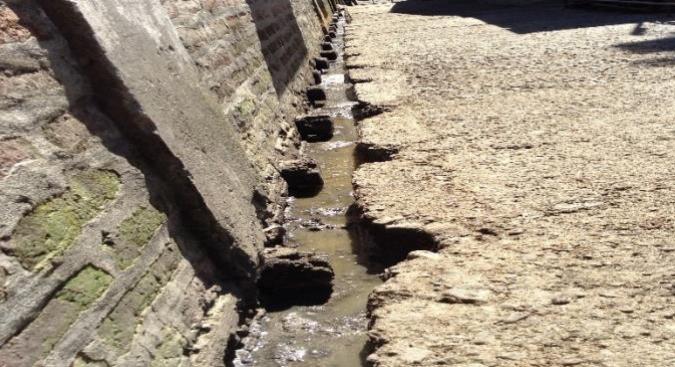
| Registros | | | | | |
|--|---|---|---|---|---|
| Descripción del medio de prueba: sistema de canalización de purines. | | | Descripción del medio de prueba: purines evacuados en el límite Oeste del plantel porcino. | | |

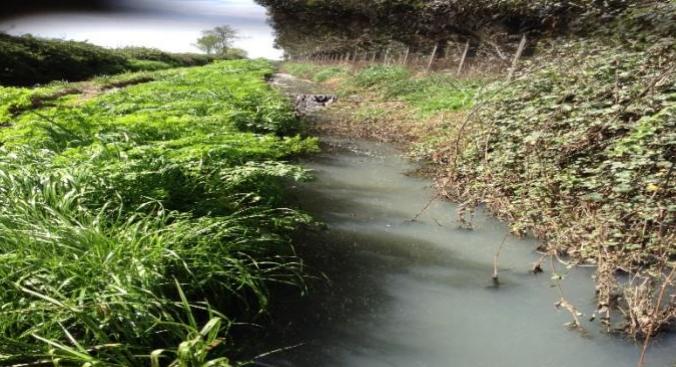
| Hechos: <ol style="list-style-type: none">a. Durante las actividades de inspección, se constató que los todos los pabellones poseían sistema de canalización de purines. La Sra. Pardow indicó que aproximadamente cada una semana son limpiados los residuos sólidos en el sistema de canalización. Fotografías 7, 8 y 9.b. Se recorrió el límite Oeste del plantel porcino. En el punto (6.138.907 N; 309.834 E), se observaron purines por fuera del plantel, aunque en un sitio perteneciente al mismo Titular. Fotografía 10.c. En ninguna parte del recorrido de la línea de purines se observó riego de área verdes, campos o cultivos. Cabe mencionar que, en el Anexo 2, mediante carta enviada por parte del Titular a la Gobernadora Provincial de Curicó el año 2005, se mencionó “<i>el destino de los purines se riega una superficie de 60 Hás siendo de propiedad nuestra [...]</i>”. | |

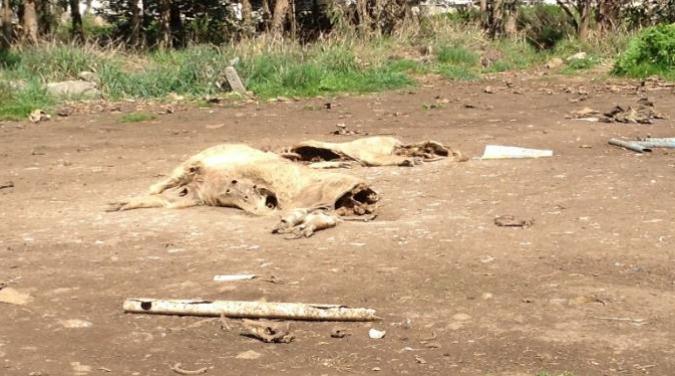
| <p>a. Durante las actividades de inspección, en el punto (6.138.817 N; 309.946 E), se observaron dos cerdos muertos a la intemperie y restos antiguos de otros cerdos. En el lugar existían un sinnúmero de jotes que se alimentaban de dichos cerdos muertos. Fotografías 11, 12 y 13. En relación al tema anterior, a través del ORD SMA RDM N°109/2017, se derivaron los antecedentes a la SEREMI de Salud de la Región del Maule (Anexo 3).</p> <p>b. Contiguo al lugar anterior existía la fosa de mortalidad (6.138.803 N; 309.931 E), consistente en un pabellón parcialmente cerrado. Fotografía 14.</p> | |

| Registros | | | | | |
|---|--|---|--|---|---|
| Descripción del medio de prueba: cerdos muertos a la intemperie. | Descripción del medio de prueba: restos antiguos de cerdos. | | | | |

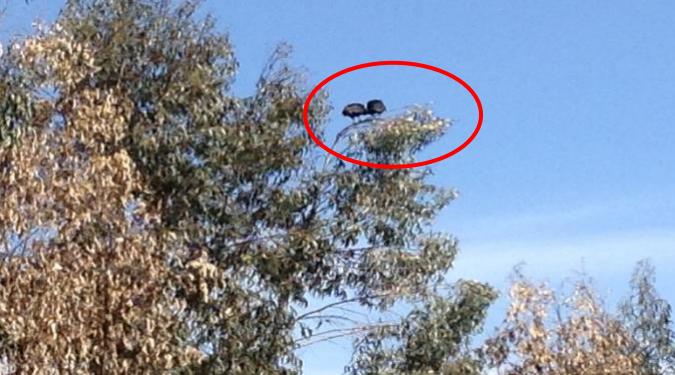
| Registros | | | | | |
|---|--|---|--|---|---|
| Descripción del medio de prueba: jotes que se alimentaban de cerdos muertos. | Descripción del medio de prueba: fosa de mortalidad consistente en un pabellón cerrado. | | | | |

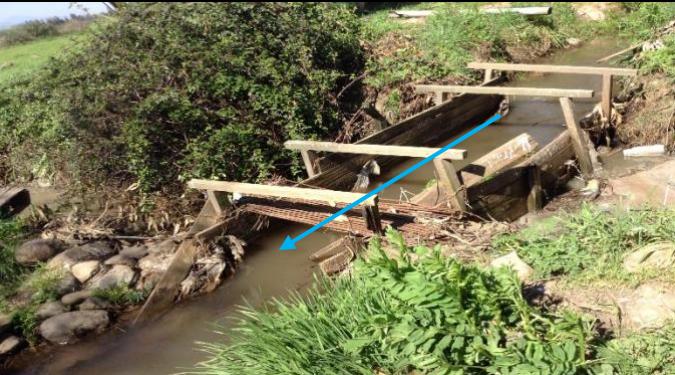
| Hechos: <ol style="list-style-type: none">Durante las actividades de inspección, se constató en el punto (6.138.991 N; 309.889 E), que los purines evacuados desde el plantel (a través de una zanja), se juntaban con otra zanja que poseía agua de riego. Desde allí, una parte se dirigía en dirección al Oeste (en dirección a Villa La Araucaria) y otra al Norte. Fotografías 15, 16 y 17.Se siguió recorriendo los purines en dirección al Norte. En los siguientes puntos se juntaban con otros canales o zanjas de riego (6.139.182 N; 310.005 E), (6.139.249 N; 310.049 E), (6.139.376 N; 310.119 E). Fotografías 18, 19 y 20.Finalmente, se siguió la línea de purines en dirección al Norte y en el punto (6.139.533 N; 310.215 E), se juntaba con otro canal de riego, el cual se dirigía en dirección al Oeste. Fotografías 21, 22, 23 y 24. | |

Cabe mencionar que el plantel porcino no está catastrado ante la Autoridad como fuente emisora para el cumplimiento de la norma de emisión respecto al D.S. N°90/2000. Al haber constatado que los purines crudos (sin tratar) se juntaban con diversos canales o zanjas de riego, el plantel calificaría como fuente emisora, por lo que se constató una “descarga no autorizada o ilegal”.

| Registros | | | | | | | | | |
|--|---|--|--|---|--|--|--|--|--|
| Descripción del medio de prueba: zanja que poseía agua de riego que se juntaba con los purines. | | | Descripción del medio de prueba: purines evacuados desde el plantel se juntaban con zanja que poseía agua de riego. Desde allí, una parte se dirigía en dirección al Oeste en dirección a Villa La Araucaria (flecha roja) y otra al Norte (flecha amarilla). | | | | | | |

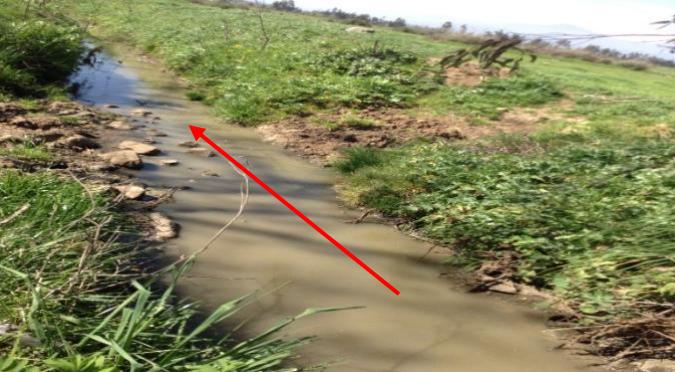
| Registros | | | | | | | | | |
|--|---|--|--|---|--|--|--|--|--|
| Descripción del medio de prueba: purines evacuados desde el plantel se juntaban con zanja que poseía agua de riego. La línea indica la dirección de parte del flujo (hacia el Norte). | | | Descripción del medio de prueba: purines, en dirección al Norte, se juntaban con otro canal o zanja de riego (flecha roja indica dirección del purín y flecha celeste indica el canal o zanja de riego que se junta con el purín). | | | | | | |

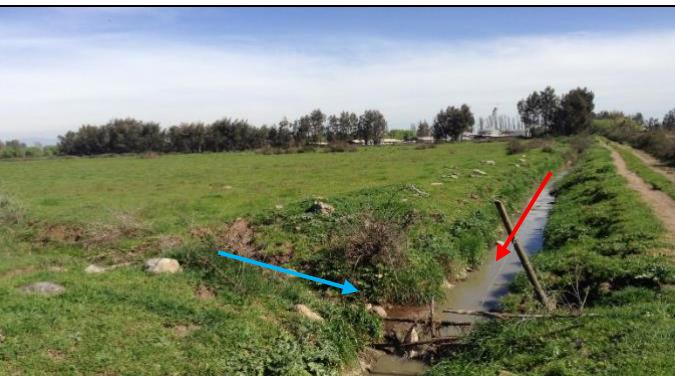
| Registros | | | | | | | | | |
|--|---|--|---|---|--|--|--|--|--|
| Descripción del medio de prueba: purines, en dirección al Norte, se juntaban con otro canal o zanja de riego (flecha roja indica dirección del purín y flecha celeste indica el canal o zanja de riego que se junta con el purín). | | | Descripción del medio de prueba: purines, en dirección al Norte, se juntaban con otro canal o zanja de riego (flecha roja indica dirección del purín y flecha celeste indica el canal o zanja de riego que se junta con el purín). | | | | | | |

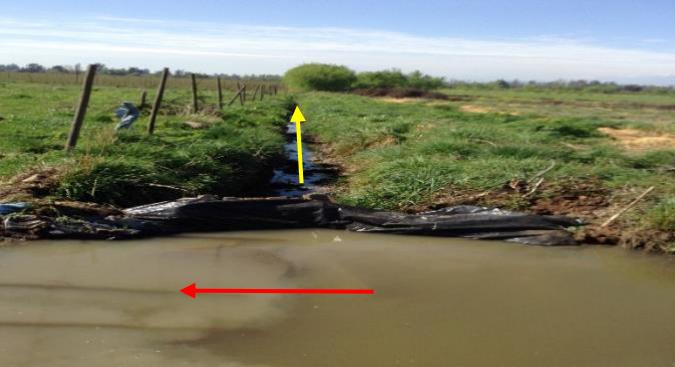
| Registros | | | | | | | | | |
|--|---|--|---|---|--|--|--|--|--|
| Descripción del medio de prueba: purines se juntaban con canal de riego, el cual se dirigía en dirección al Oeste (flecha roja indica dirección del purín y flecha amarilla indica zanja sin operación en dirección a campos o cultivos). | | | Descripción del medio de prueba: purines que se juntaban con canal de riego. | | | | | | |

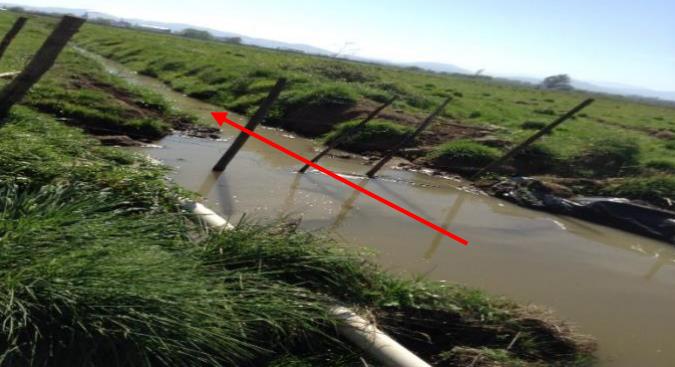
| Registros | | | | | |
|--|--|--|--|--|--|
| Descripción del medio de prueba: purines que se juntaban con canal de riego, se dirigían en dirección al Oeste. | | | Descripción del medio de prueba: purines que se juntaban con canal de riego, se dirigían en dirección al Oeste. | | |

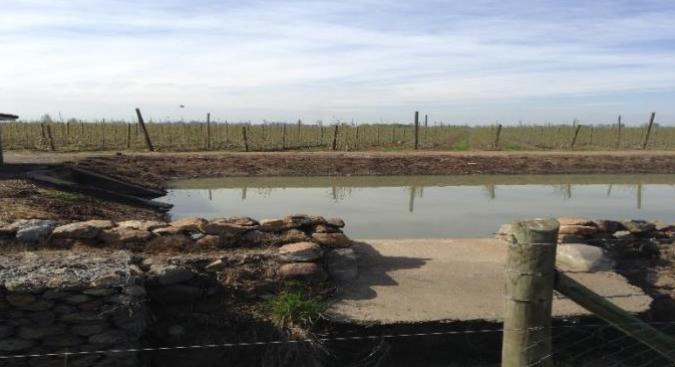
- c. Se visitó un tranque de almacenamiento de líquidos (6.140.081 N; 309.848 E), no pudiendo constatar si era de agua de riego, purines u otros (Fotografía 29). Por el costado Sur de dicho tranque pasa una zanja o canal proveniente de sectores cercanos al plantel porcino (Fotografía 30). Además, por el costado Oeste del tranque existen dos canales de riego, los cuales finalmente se juntan con el canal antes mencionado (el que está al Sur del tranque). Fotografías 31, 32, 33 y 34. Posteriormente, y relacionado a lo anterior, el Titular mencionó que: "*no existe un tranque de almacenamiento de purines*" (Anexo 2).

| Registros | | | | | | | |
|---|---|---|--|--|--|--|--|
| Descripción del medio de prueba: tranque de almacenamiento de líquidos. | | | Descripción del medio de prueba: zanja o canal proveniente de sectores cercanos al plantel porcino que pasa por el costado Sur del tranque de almacenamiento de líquidos. | | | | |

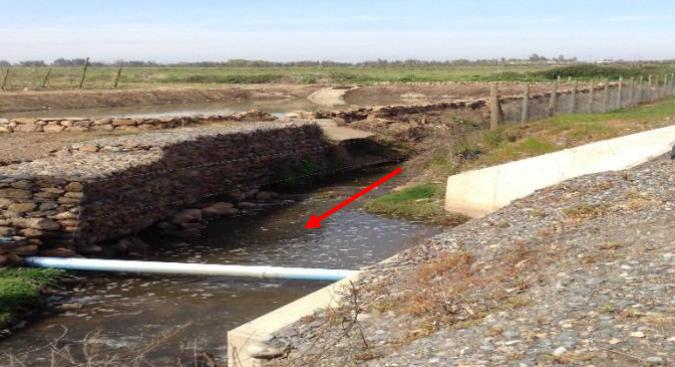
| Registros | | | | | | | |
|---|---|---|--|--|--|--|--|
| Descripción del medio de prueba: costado Sur del tranque de almacenamiento de líquidos, en donde existen dos canales de riego. | | | Descripción del medio de prueba: costado Oeste del tranque de almacenamiento de líquidos, en donde existe un canal de riego. | | | | |
