INFORME TÉCNICO DE FISCALIZACIÓN AMBIENTAL

CENTRAL HIDROELÉCTRICA LOS MAQUIS

DFZ-2021-1258-XI-SRCA

Mayo 2021

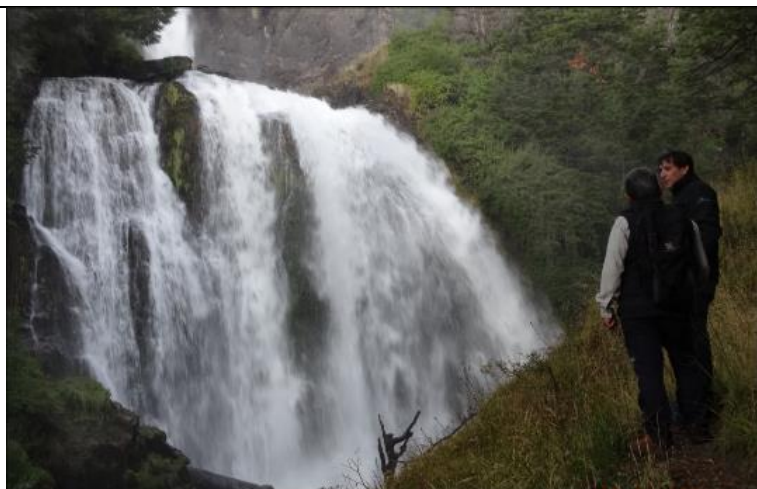
Imagen N°1

Vista de la cascada principal llamada Cascada Los Maquis, en el tramo inferior. No se observan intervenciones sobre esta cascada ni su entorno directo.

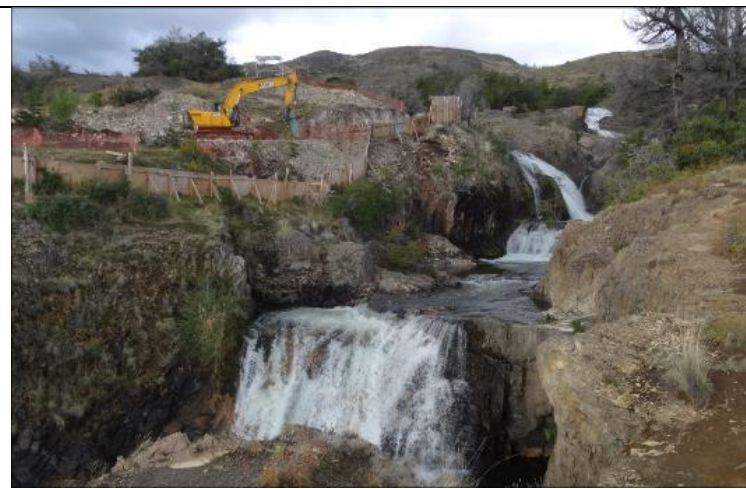
Imagen N°2

Vista del conjunto de pozones y cascadas de la zona de la terraza intermedia, bajo la bifurcación y bocatoma del proyecto.

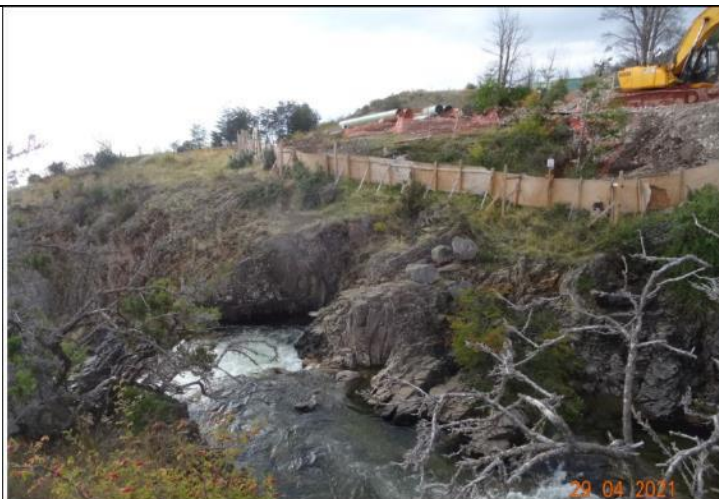
Imagen N°3

Pozones y cascada zona intermedia. Se observa cierre perimetral para evitar caída de rocas al arroyo

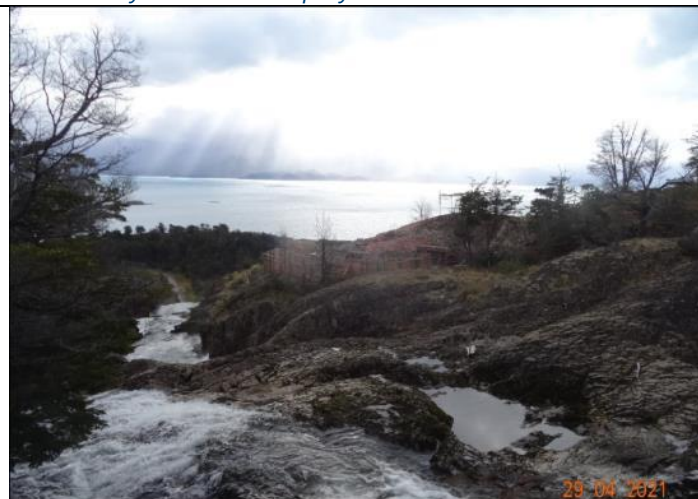
Imagen N°4

Vista desde la terraza superior hacia las obras. No se observa intervención en el cuerpo de agua

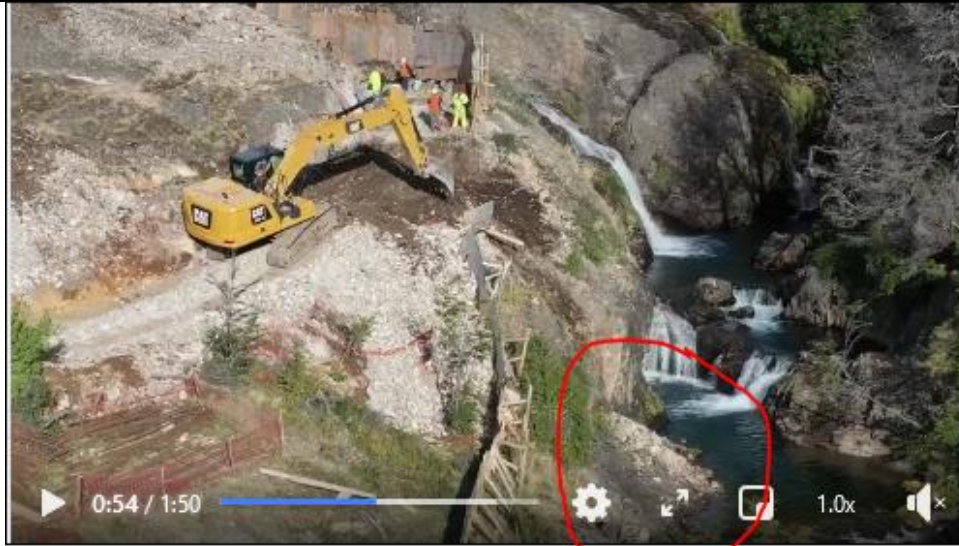
Imagen N°5

| ANALISIS <p>La caída de material estéril que formó un cono de deyección a orillas de un pozón fue retirado por la empresa constructora y se repararon las cierres perimetrales que evitan la caída de piedras al cauce del arroyo Los Maquis.</p> <p>De los antecedentes tenidos a la vista y de lo observado en la visita a terreno, no se identifican afectaciones que puedan calificarse como daño a las cascadas o a los pozones del núcleo paisajístico Los Maquis.</p> | |

Esta imagen fue obtenida de un video publicado el 19 de abril en la página de facebook de la agrupación “Los Maquis Libre” ([link https://www.facebook.com/Los-Maquis-Libre-112196660528461](https://www.facebook.com/Los-Maquis-Libre-112196660528461)) En el video se aprecian 3 secuencias de imágenes que muestran una máquina retroexcavadora operando en una terraza sobre los pozones. En las secuencias también se observa un desplazamiento de material estéril hacia el arroyo formando un cono de deyección, marcado en rojo.

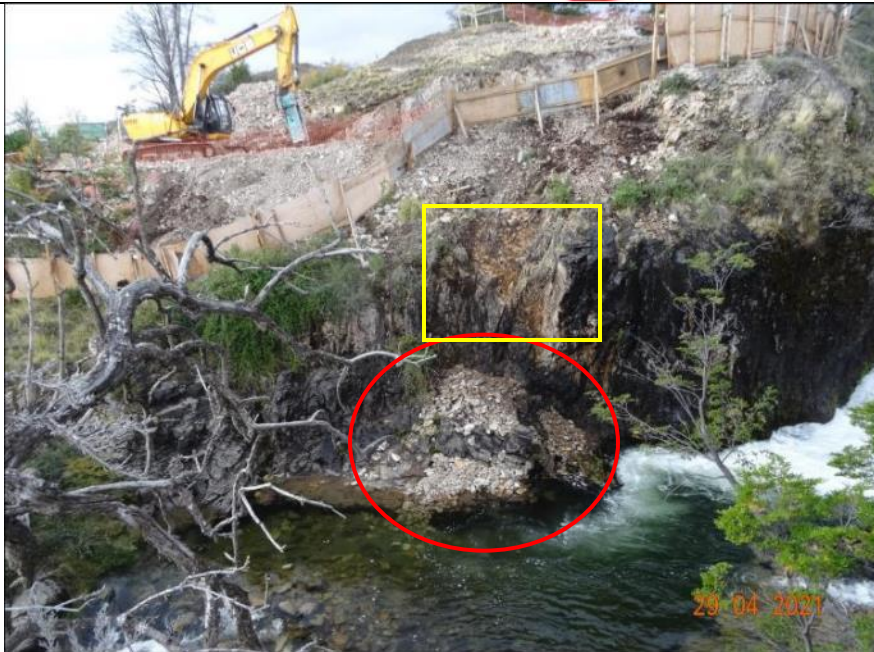
Imagen N°6

Esta imagen muestra el cono de deyección, marcado en rojo, visto desde la terraza intermedia, a la altura del trazado de la tubería de baja presión. Se observa el cono ubicado bajo la zona de trabajo de las máquinas. El cerco de contención construido con paneles de madera enchapada ya fue repuesto al momento de la inspección. En recuadro amarillo muestras las marcas de arrastre reciente.

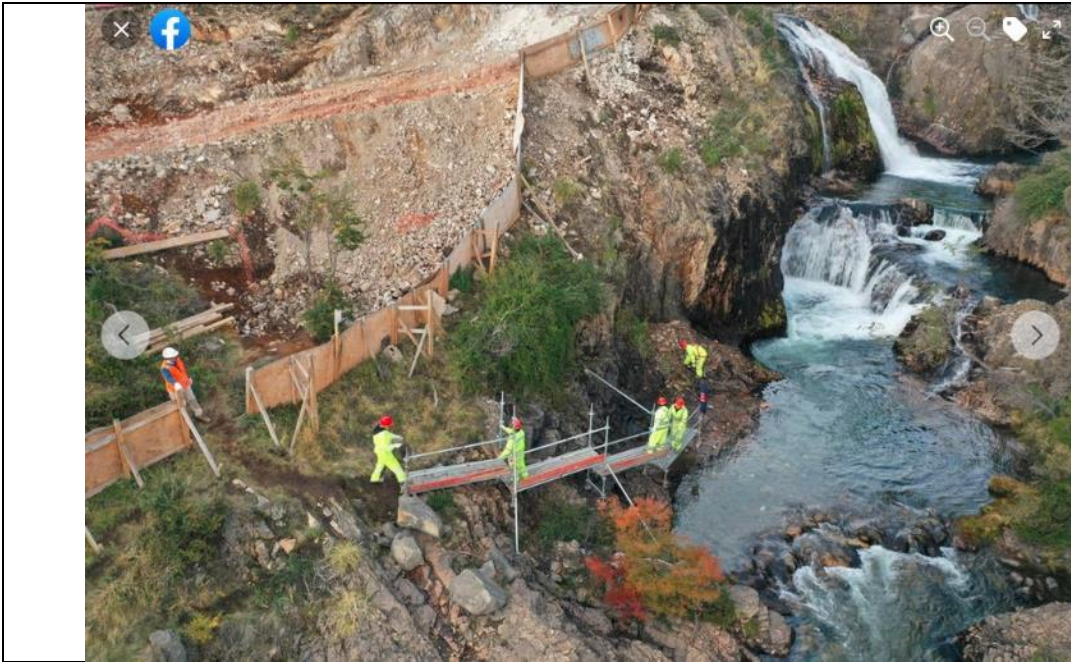
Imagen N°7

Descripción:
 Imagen obtenida de la página pública Facebook, publicada el 8 de mayo 2021 (link: <https://www.facebook.com/photo?fbid=10158084486167963&set=a.10150206167267963>) La imagen también fue publicada en la página Facebook “Los Maquis Libre”. Esta misma página muestra un video que presenta las mismas obras. En la imagen se observa un acceso construido hasta el cono de deyección a objeto de retirar el material depositado en ese punto.

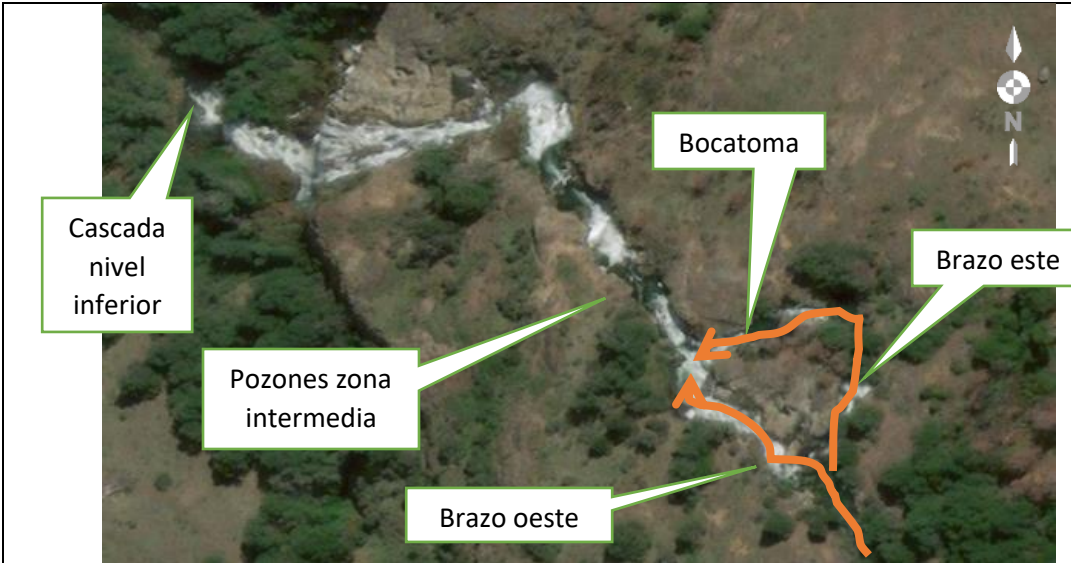
Imagen N°8

Descripción:
 Imagen obtenida de Bing.maps
 Link: <https://www.bing.com/maps#>
 Muestra la división en 2 brazos que se produce en la terraza superior, los que luego se unen para formar los pozones y cascadas hacia la zona inferior.

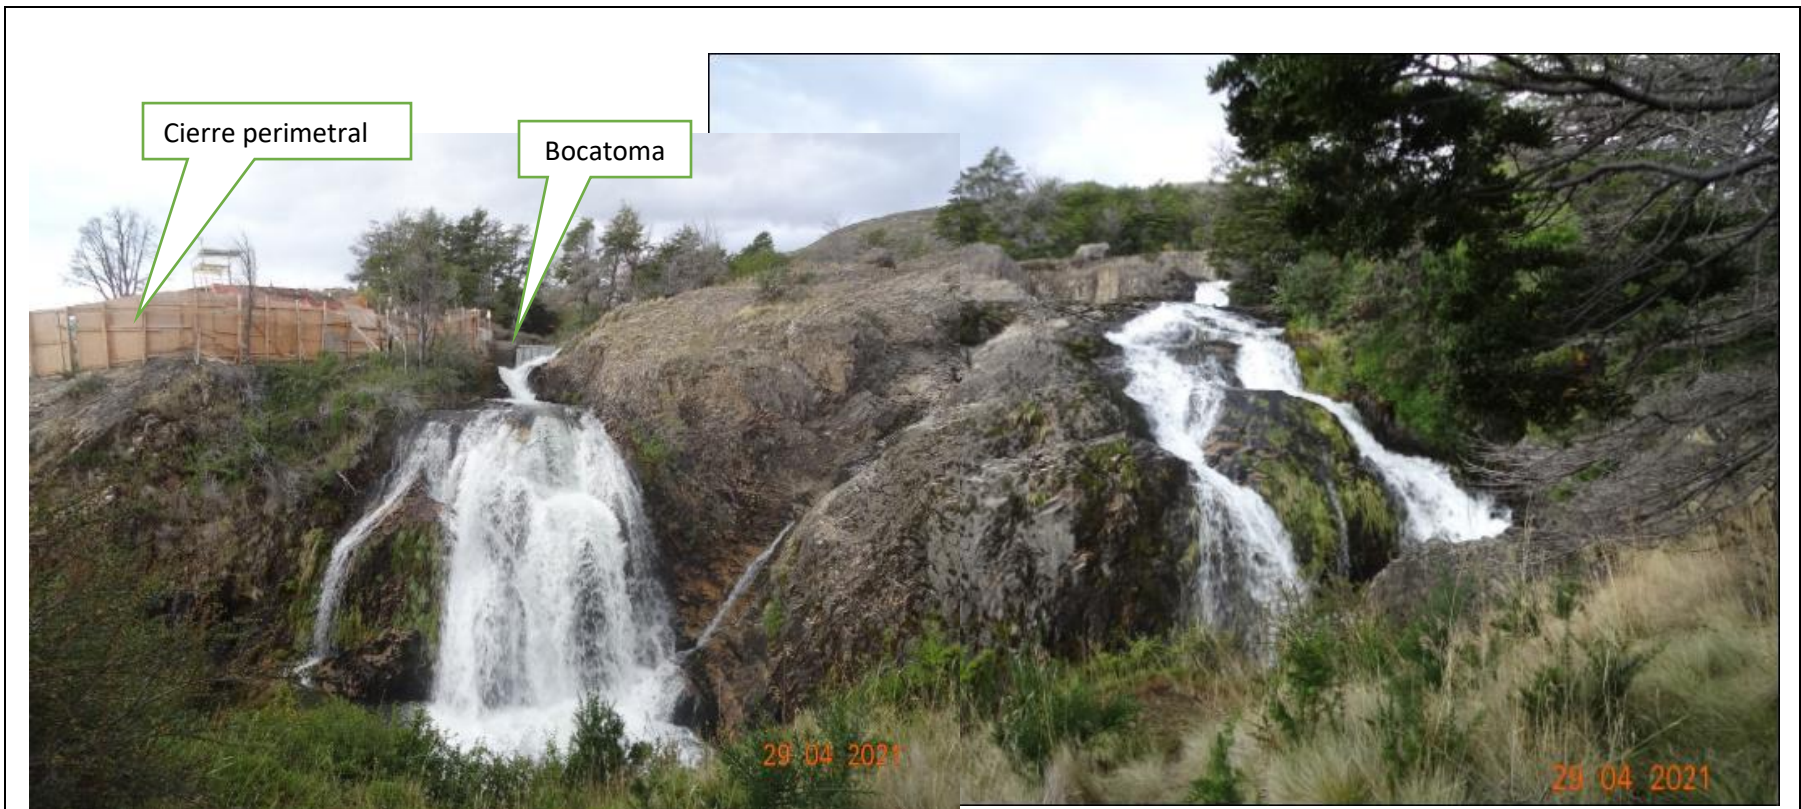
Imagen N°9

Fotocomposición de la vista integrada de ambos brazos que se forman en la terraza superior. Sobre el brazo este se ubica la bocatoma de captación hacia la central. Se observa la bocatoma ubicada en el brazo este del arroyo. No se observan otras intervenciones sobre el cuerpo de las cascadas ni su caja hidráulica.

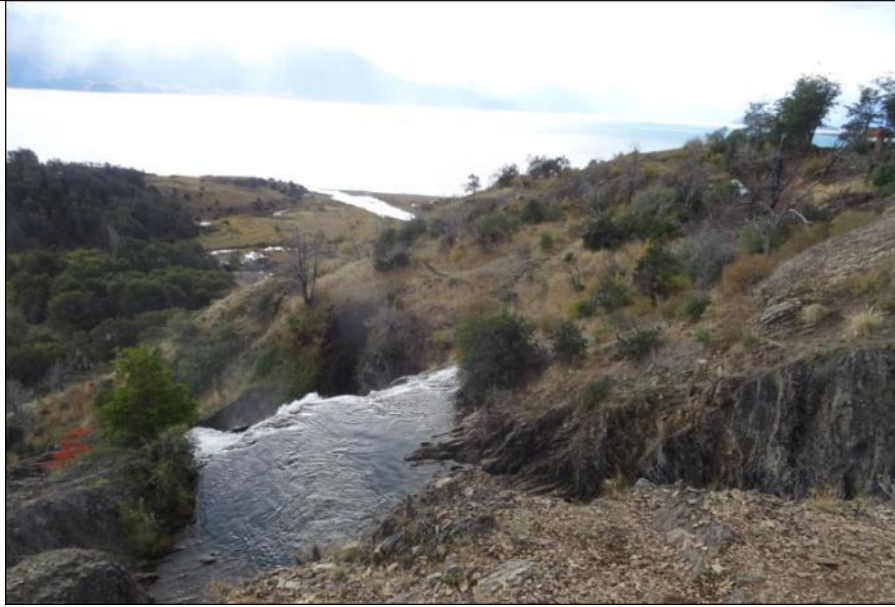
Imagen N°10

Pozón previo a una cascada, usado por turistas como punto focal para obtener fotografías como la mostrada en la Imagen N°11

Se constata que no hay intervención directa sobre este pozón ni la caja del arroyo en este sector.

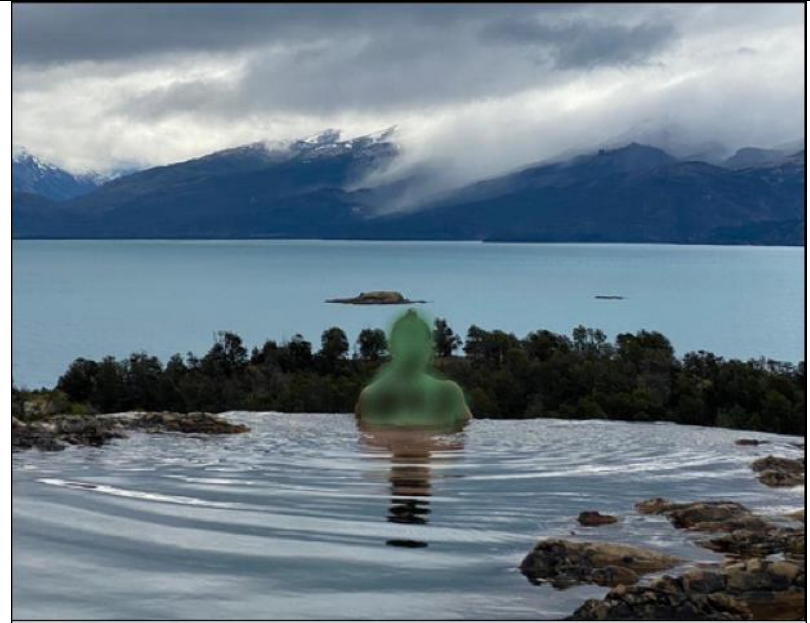
Imagen N°11

Vista fotográfica obtenida desde el pozón de la Imagen N°10. Corresponde a una vista muy buscada por turistas que permite mostrar de fondo el lago general Carrera. Esta fotografía es posible en época estival, cuando el caudal del arroyo es menor y no presenta riesgos a los visitantes.

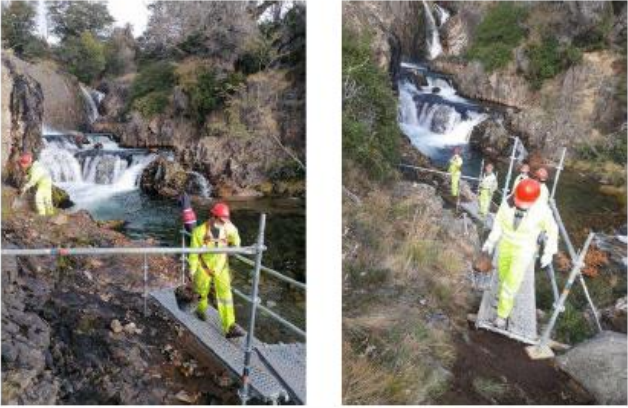
| <p>I. Antecedentes que dan cuenta de las acciones ejecutadas para el retiro de áridos desde la zona de pozones</p> <p>Las actividades para el retiro de rodados constatados fueron desarrolladas conforme a un Instructivo de Limpieza de Rodados en Zona Alta, elaborado al efecto, por la empresa contratista OBE Chile que se acompaña en Anexo 1 a esta presentación.</p> <p>Los trabajos consistieron en:</p> <ol style="list-style-type: none"> 1. Delimitación del área con barreras. 2. Armado de plataforma de trabajo con acceso al lugar de rodado. 3. Retiro manual del material con pala, carretilla y balde. 4. Acopio del material retirado entre machón N° 1 y machón N° 2. 5. Orden y limpieza, retiro de plataforma y equipos o materiales utilizados. <p>Los trabajos concluyeron el día 10 de mayo de 2021, es decir, fueron ejecutados diligentemente, dentro de 10 días desde la inspección. En Anexo 2 de esta presentación se adjunta registro fotográfico fechado y georreferenciado que da cuenta de la ejecución de las actividades, y el estado del lugar posterior al retiro de los rodados detectados.</p> <p>Adicionalmente, el mismo registro incluye la ejecución de las actividades requeridas para reparar el cerco que resguarda la caída de material hacia el sector de los pozones.</p> | <p style="text-align: center;"><u>Retiro de áridos en proceso</u></p> |
| <p>Descripción: Extracto de la carta del titular(Anexo 5), que da cuenta de la extracción de áridos</p> | <p>Descripción: Extracto de informe fotográfico(Anexo 6) mostrando personal en limpieza</p> |

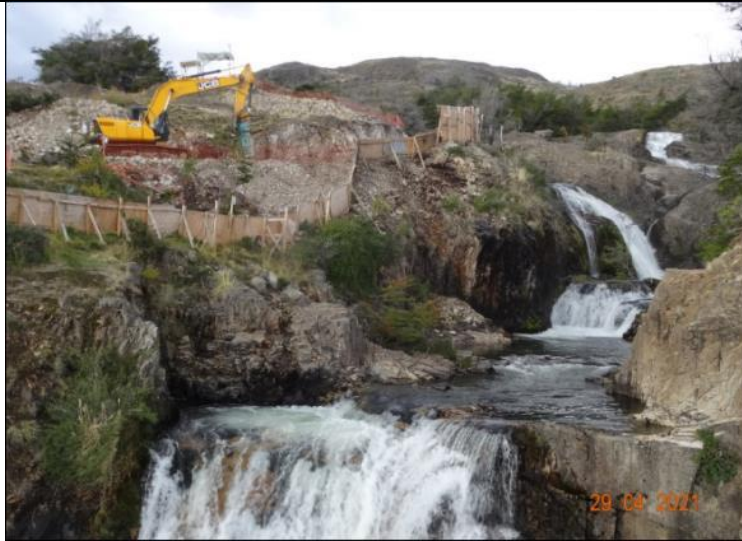
Imagen N°20

Vista de la terraza intermedia. Se observan los pozos y cascadas superiores y las obras de rehabilitación de la CH Los Maquis

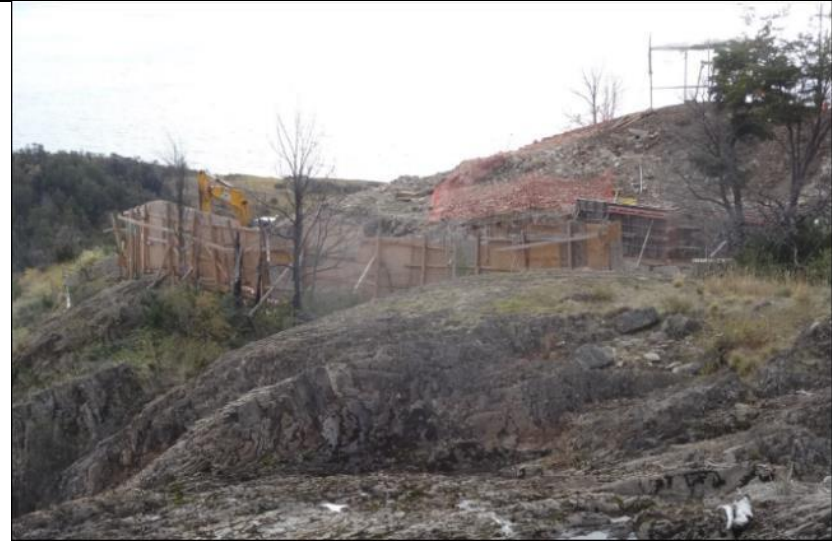
Imagen N°21

Vista desde la terraza superior. Al fondo se aprecian las obras de rehabilitación de la CH Los Maquis.

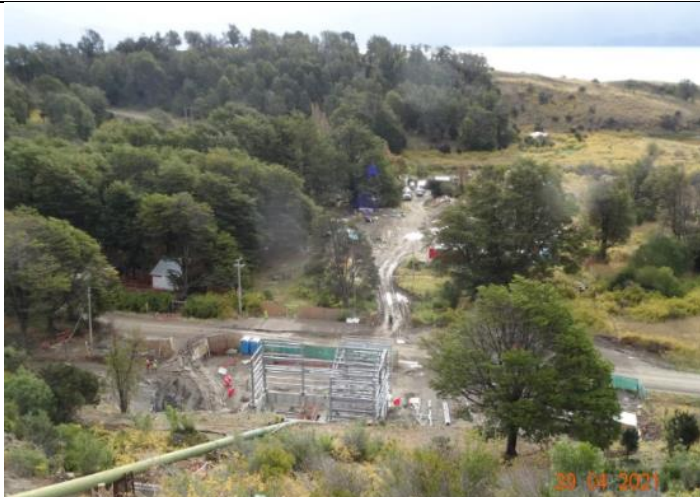
Imagen N°22

Vis de la tubería de presión y la casa de máquinas, en el plano inferior. Al otro lado del camino se ubican oficinas y bodegas de la constructora

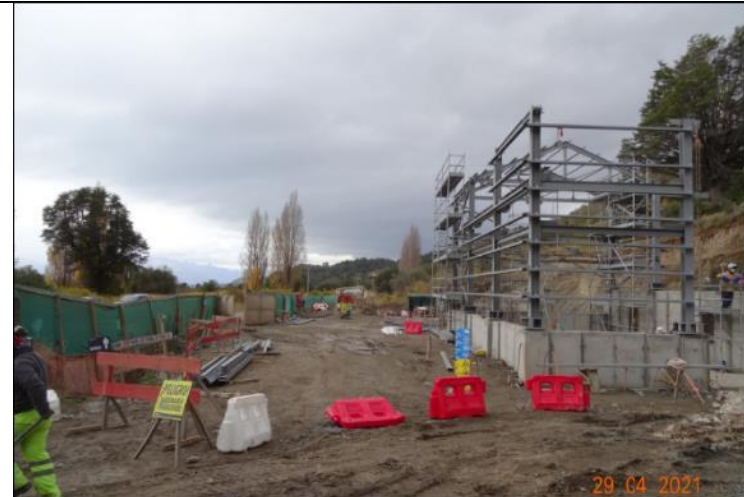
Imagen N°23

En esta visita se constó la construcción de la casa de máquinas (Imagen 23), con un tamaño notablemente mayor que la construcción original. Esta altura se debe a la necesidad de instalar un puente grúa que permita el desplazamiento de las unidades generadoras por sobre la otra, para realizar mantenciones y reemplazos. Este impacto no es visible desde el conjunto de los pozones y cascadas de Los Maquis, pero sí desde la ruta X-265 (Imagen 22). El encargado de las obras informó que en el proyecto de habilitación paisajística está considerado una terminación externa a esta construcción que minimice su impacto asimilándolo a una construcción local, con una cortina vegetal en su frente hacia el camino público.

Vista de la casa de máquinas en construcción.

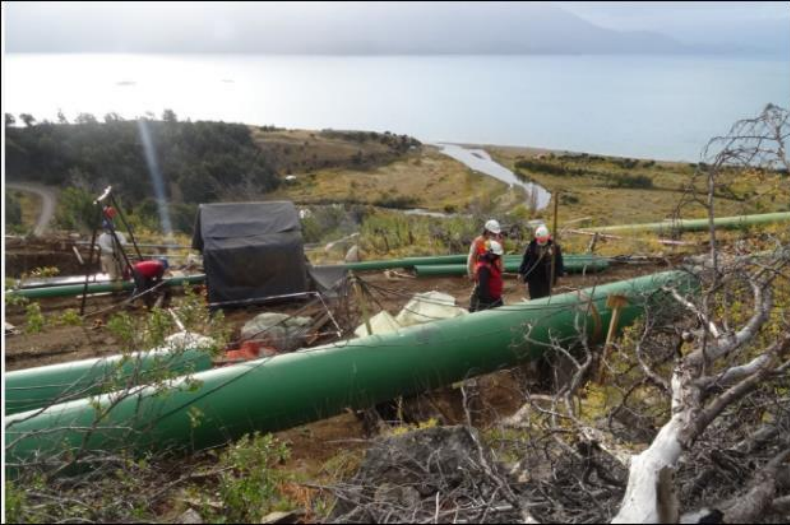
Imagen N°24

Vista de la instalación de las tuberías de baja presión

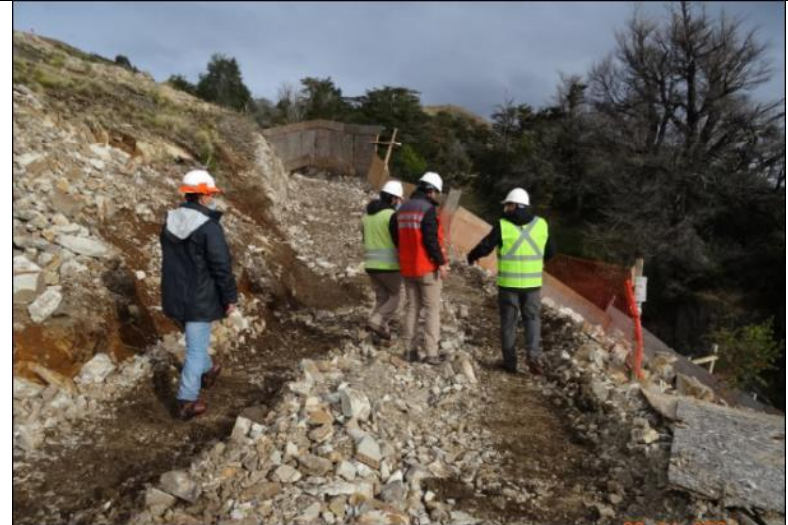
Imagen N°25

Vista del trazado de la tubería de baja presión. Sector excavado con martillo

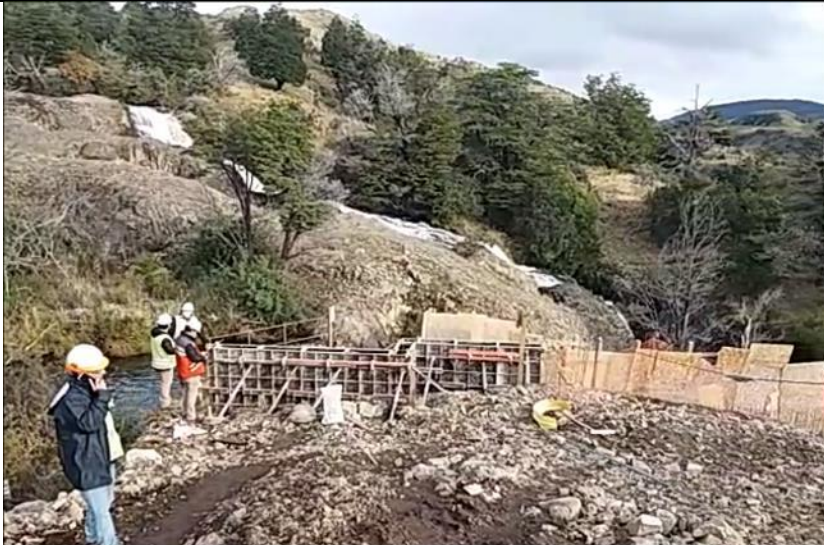
Imagen N°26

Construcción de los moldajes de la nueva cámara de carga

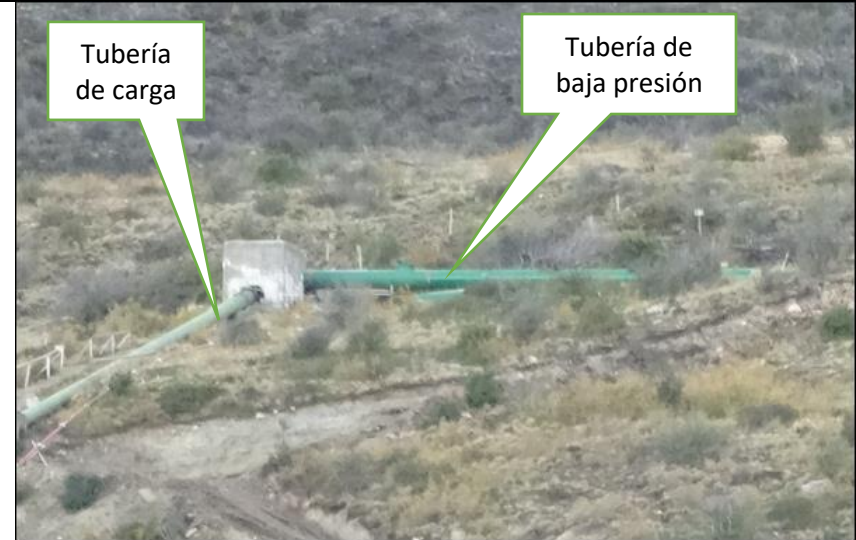
Imagen N°27

Vista ampliada imagen 19, de la tubería de baja presión y la tubería de carga

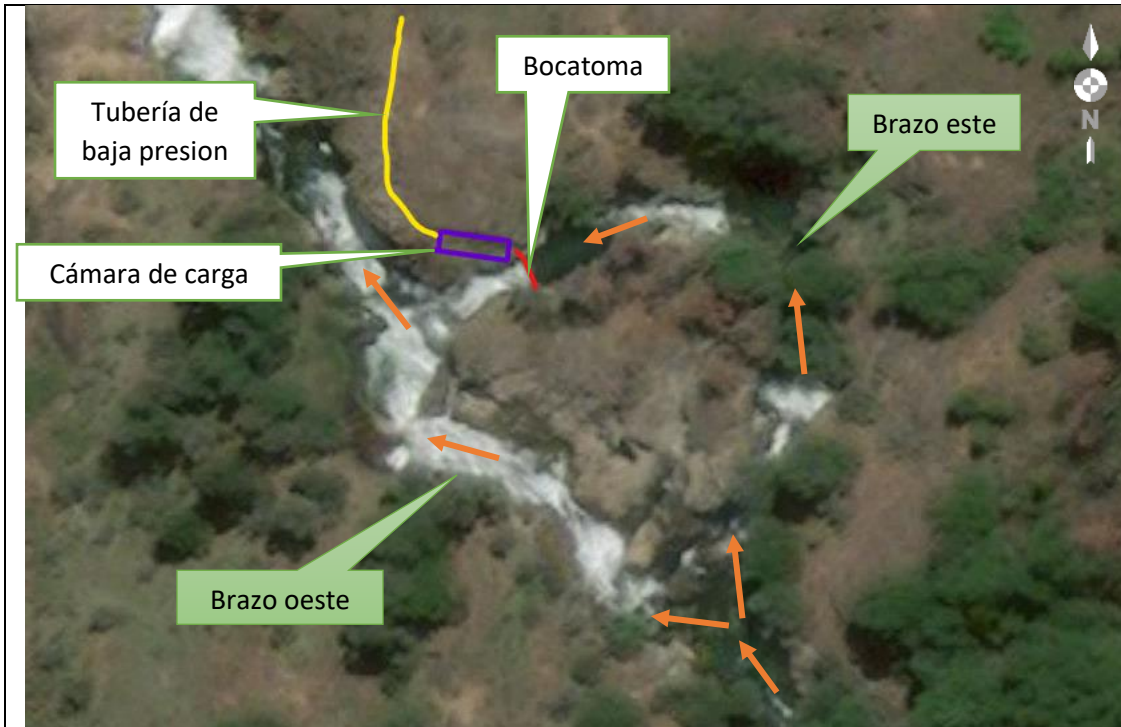
Imagen N°28

| Hechos constatados: <ul style="list-style-type: none">Se constata la presencia de una antigua bocatoma, y construcción de una nueva cámara de carga en el lugar de la anterior cámara de la antigua central hidroeléctrica de los Maquis.Las obras en ejecución se concentran en los meses de invierno, estimando su finalización para agosto de 2021. Este periodo corresponde al de menor flujo turístico. <p>Respecto del examen de la información, es posible indicar que</p> <ul style="list-style-type: none">El proyecto no considera realizar un embalse con capacidad mayor a 50.000 m³, ni un muro superior a 5 m de altura. Se proyecta una central de pasada que considera la acumulación de agua en forma instantánea con un volumen aproximado instantáneo de 30 m³ en la cámara de carga y un muro lateral en la zona de la Bocatoma menor a 3 metros (Anexo 3)Se constató que la bocatoma está instalada en uno de los 2 brazos que se forman en la terraza superior de las cascadas (Brazo Este) y que no hay evidencias de intervención en el otro brazo (Brazo Oeste).(Imagen 9 y 28)Los antecedentes presentados por la empresa y mostrados en informe previo DFZ-2020-2744-XI-SRCA indican que el muro de la cámara de carga tendrá un diseño tal que asegurará el paso continuo y libre de hasta 366 l/s. El caudal desviado hacia la central (Casa de máquinas) será de 1100 l/s como máximo. El caudal excedente sobre 1466 l/s del brazo Este será vertido por sobre la bocatoma para unirse al caudal del brazo Oeste 16 m aguas abajo.(Imagen 28) | |

Muestra la división en 2 brazos que se produce en la terraza superior, los que luego se unen para formar los pozones y cascadas hacia la zona inferior.

En la imagen se ubican la bocatoma existente, cámara de carga y tubería de baja presión, ambas en construcción.
