MEMORÁNDUM OBB N° 70/2019

MAT. : Solicita medidas provisionales del artículo 48 a) de la LOSMA, para Unidad Fiscalizable “Criadero Los Varones”.

FECHA : 17 de octubre de 2019.

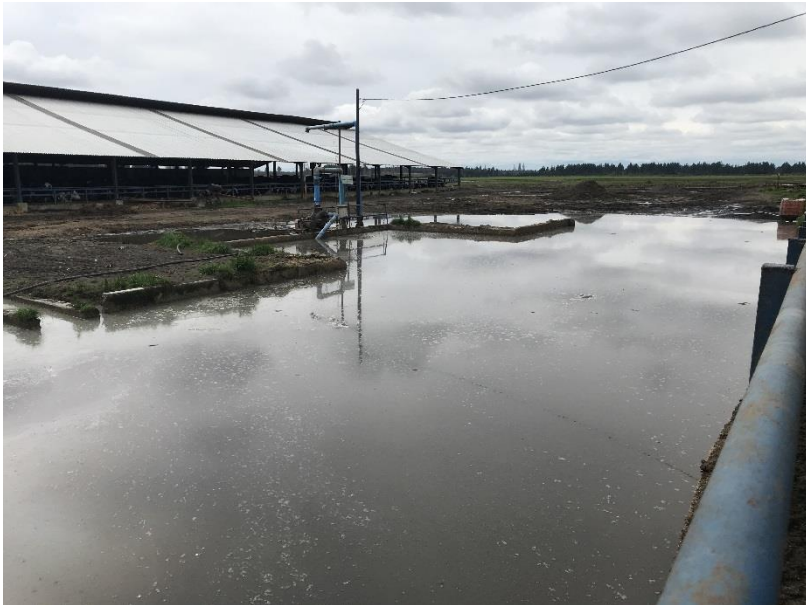
Fotografía 3.

los purines son llevados al siguiente pozo, desde el cual se extraen a través de una bomba para cargar los camiones (Fotografía 3 y 4). Los pozos se encuentran ubicados en sectores donde no cuentan con techo, entre los galpones correspondientes a los corrales (Figura 2). En la inspección realizada, fue posible observar evidencia de rebalse y escurrimiento de los pozos purineros hacia el suelo colindante y posteriormente al sistema de conducción de aguas lluvias y consecuentemente al estero Curanadú (Fotografías 5 y 6).

Durante la actividad de inspección, el encargado del criadero, declaró la existencia de eventos en los cuales se ha producido el rebalse de los pozos purineros, escurriendo estos hacia los canales de manejo de aguas lluvias y posteriormente al estero Curanadú ante eventos de precipitaciones, tal como el ocurrido el día 28 de junio, cuando precipitó aproximadamente 300 mm.

Pozo Purinero 1, se observa a capacidad completa y drenando por rebalse hacia pozo purinero 2. Se observan purines fuera del perímetro contenido del pozo.

II. Implementar sistema de control de nivel de purines en los dos pozos de acumulación (pozos purineros), y respectivo registro diario en bitácora. La altura del nivel de purines no podrá superar el 85 % de la capacidad volumétrica de cada pozo, con la finalidad de evitar el rebalse y escurrimiento superficial de los purines a los canales de manejo de aguas lluvias y consecuentemente al estero Curanadú.

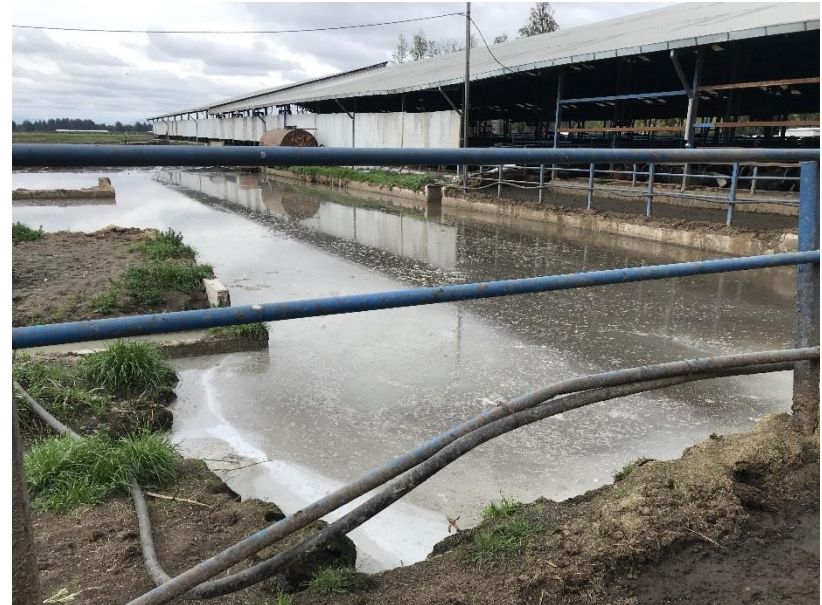
Fotografía 4.

Pozo Purinero 1, se observa a capacidad completa y drenando por rebalse hacia pozo purinero 2.

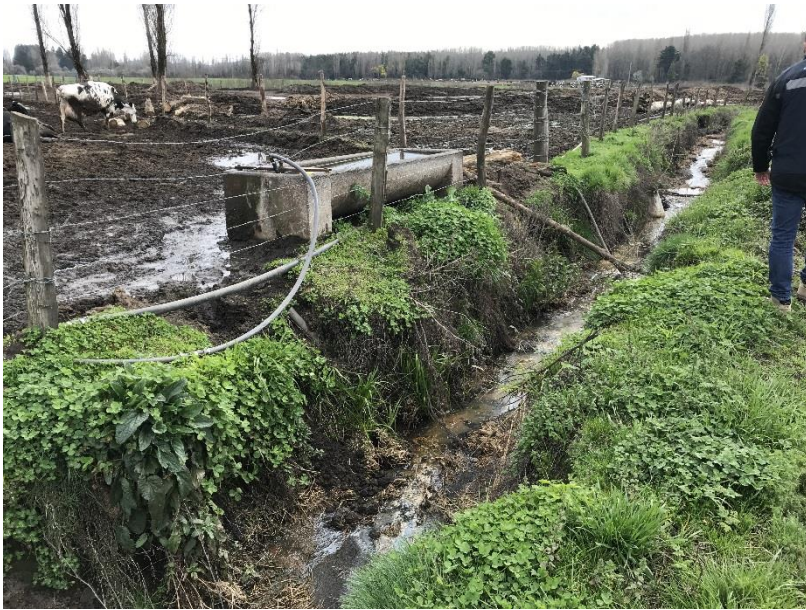
Fotografía 7.

Adicionalmente, se recorrió el sistema de conducción de aguas lluvias, correspondiente a un conjunto de canales excavados en tierra que recorren el perímetro de los corrales y distintas dependencias de la UF y que posteriormente conducen las aguas lluvias al estero Curanadú. En distintos puntos del recorrido, se observó el drenaje de purines acumulados en los potreros hacia los canales de conducción de aguas lluvias (Fotografías 7 y 8).

Escorrimento de purines depositados sobre potreros o corrales hacia canales de conducción de aguas lluvias en dirección a estero Curanadú.

I. Prohibir la aplicación de purines de forma directa sobre los corrales y/o potreros que drenen o escurran hacia el estero Curanadú, con la finalidad de evitar el drenaje y escurrimiento superficial de los purines a los canales de manejo de aguas lluvias y consecuentemente al estero Curanadú.

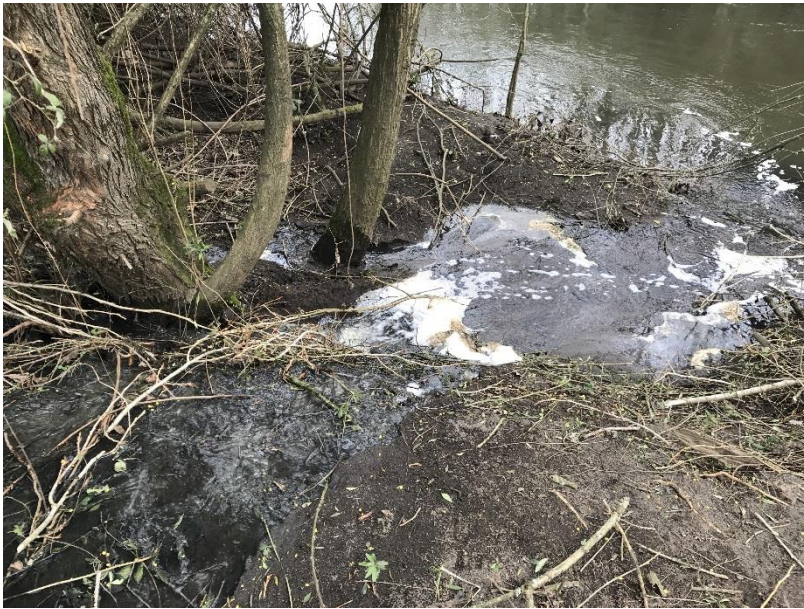
Fotografía 11.

Escurrecimiento de purines hacia estero Curanadú

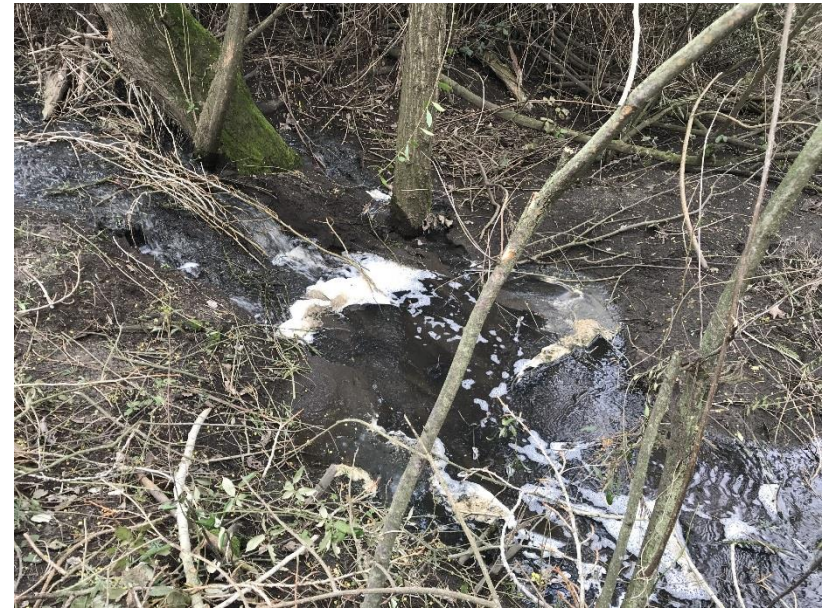
Fotografía 12.

Escurrecimiento de purines hacia estero Curanadú
