**INFORME TÉCNICO DE FISCALIZACIÓN AMBIENTAL**

**RELLENO SANTA ROSA CABO BLANCO**

**ITFA DFZ-2024-2326-XIV-RCA**

**DICIEMBRE 2024**

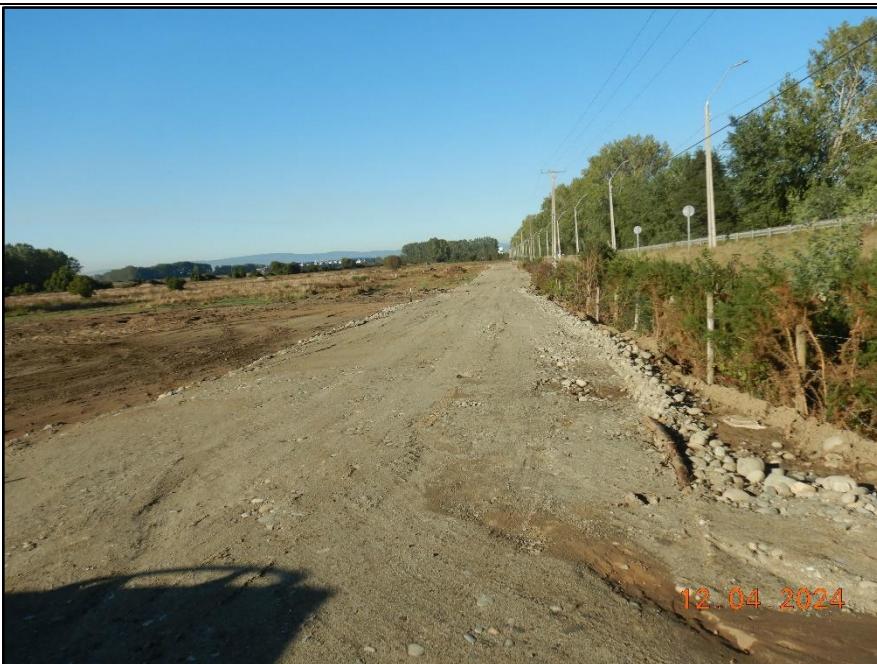
Fotografía 1.

- *De forma paralela a la ruta T-344, al interior del recinto, se constató la existencia de un camino estabilizado con material pétreo de diversa granulometría, de aproximadamente 8 metros de ancho, y una longitud de 160 metros aproximados, que va desde el acceso norte hasta el acceso sur del proyecto (ver **Fotografía 1**).*

**Descripción del medio de prueba:** Servidumbre de paso que da acceso a los ocho lotes al interior del predio.

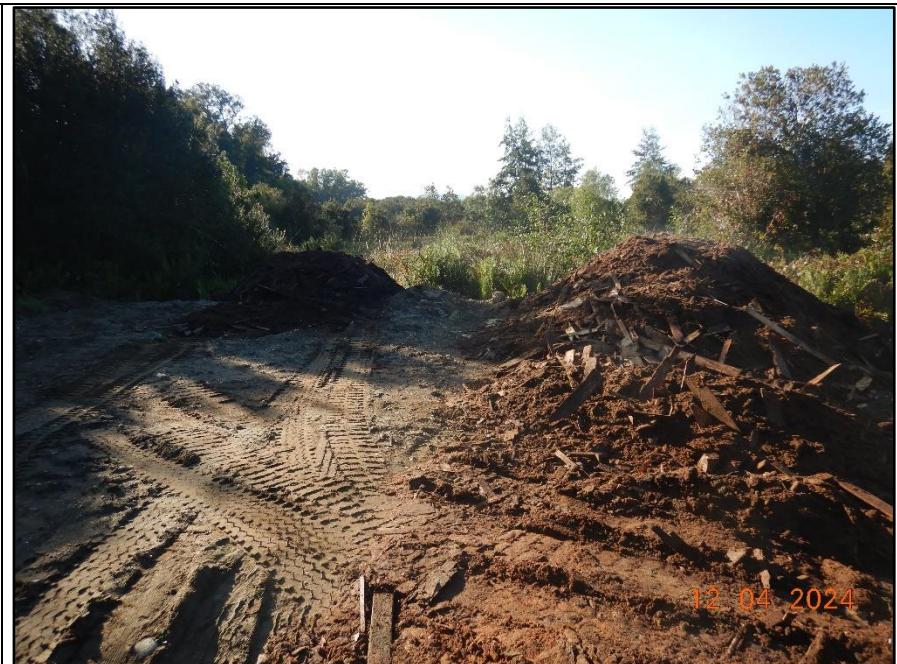
Fotografía 2.

- *Se identificaron diversos puntos con rellenos de material terreo sobre la superficie natural (ver **Fotografía 2**). Estos se extienden hacia el Noroeste del predio, cercano al acceso norte del proyecto, además en el sector sureste y suroeste, cercanos al acceso sur. Sumado a lo anterior, se divisaron diversos acopios de material terreo, tanto en el sector norte como al sur del predio (ver **Fotografía 3**).*

**Descripción del medio de prueba:** Relleno y acopio de material al interior del predio, sector noroeste.

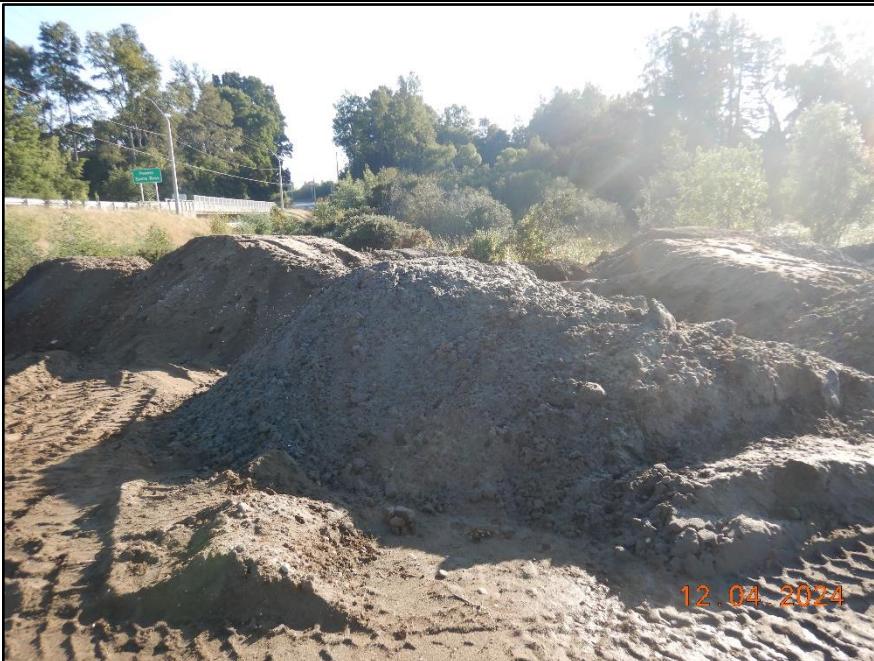
Fotografía 3.

**Descripción del medio de prueba:** Acopios de material terreo en el sector noroeste del predio.

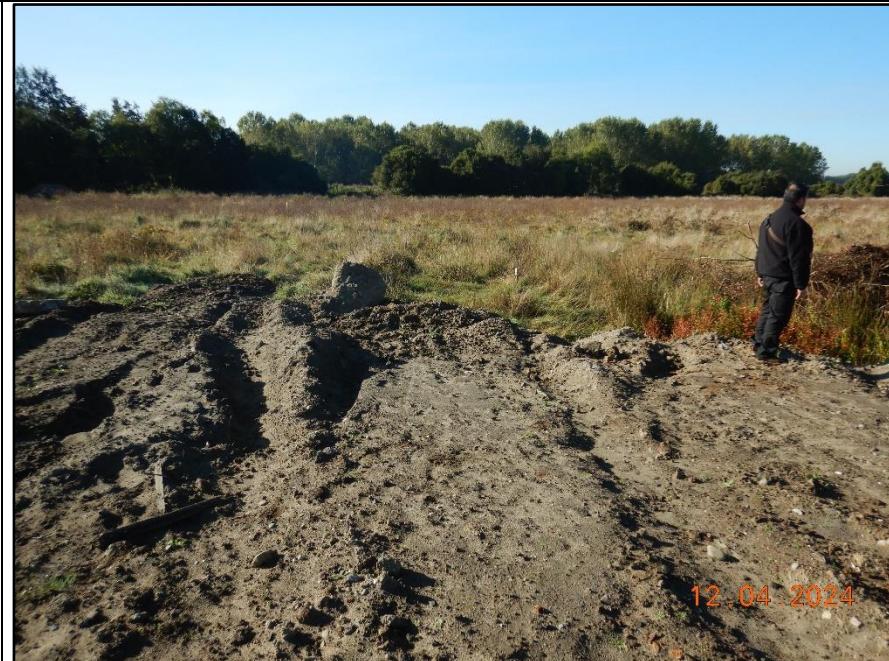
Fotografía 4.

- *En el sector norte del recinto, colindante al Estero Santa Rosa, se observó la existencia de una importante cantidad de ejemplares arbóreos, entre los que destaca el Arrayan. Sumado a ello, algunos ejemplares arbóreos se observaron intervenidos con sus tallos parcialmente inclinados producto de movimientos de tierra. En tanto, en el sector este del recinto, se observó vegetación hidrófila tales como Junquillos, además de un canal con aguas (ver **Fotografía 4**).*

**Descripción del medio de prueba:** Se observa relleno de material terreo, en sector donde se encuentra vegetación hidrófita (Junquillos). Al fondo, en el sector arbóreo, se encuentra canal con aguas que fluyen hacia el estero Santa Rosa.

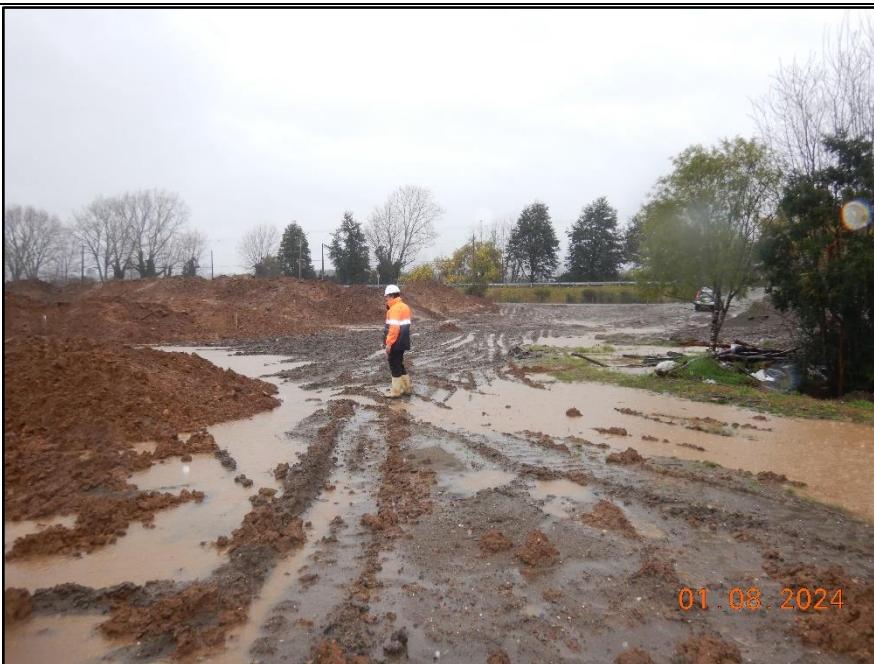
Fotografía 5.

- *Al momento de la inspección no hay control de ingreso. Tampoco se observa personal trabajando, ni maquinarias, tampoco casinos, oficina de empresa constructora u otras obras o acciones que sea indicativas de una faena y/o proyecto de construcción (ver **Fotografía 5**).*

**Descripción del medio de prueba:** Interior del predio donde no se observan maquinarias, obras, construcciones u oficinas, más solo acopios de material terreo.

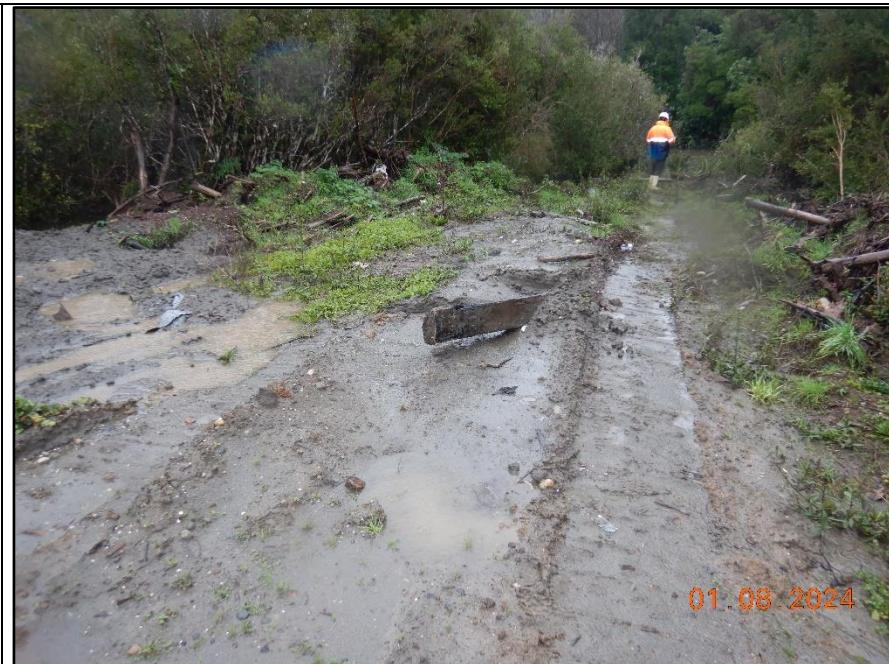
Fotografía 6.

**Descripción del medio de prueba:** Sector del predio que colinda con el Estero Santa Rosa, donde se observan huellas de maquinarias.

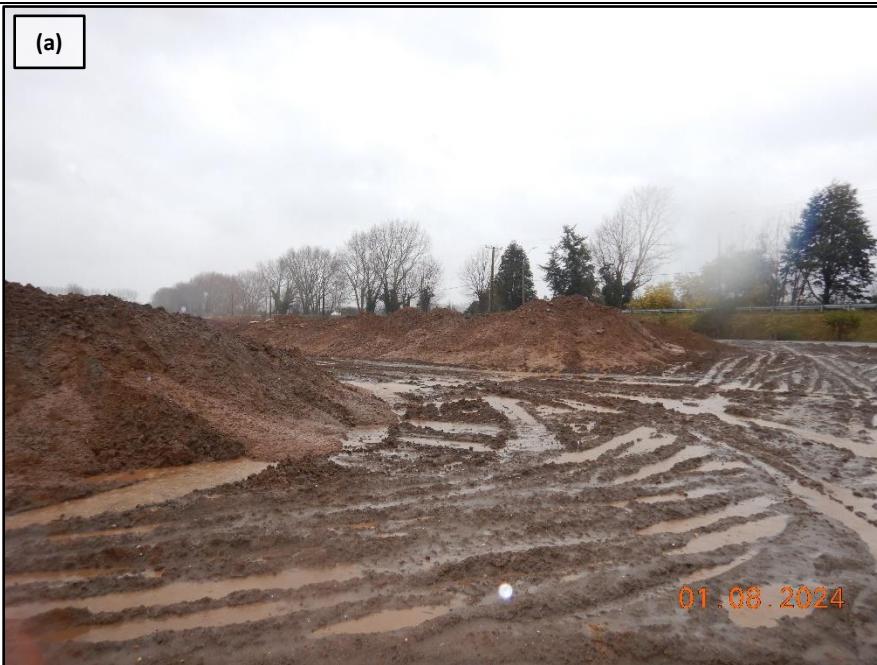
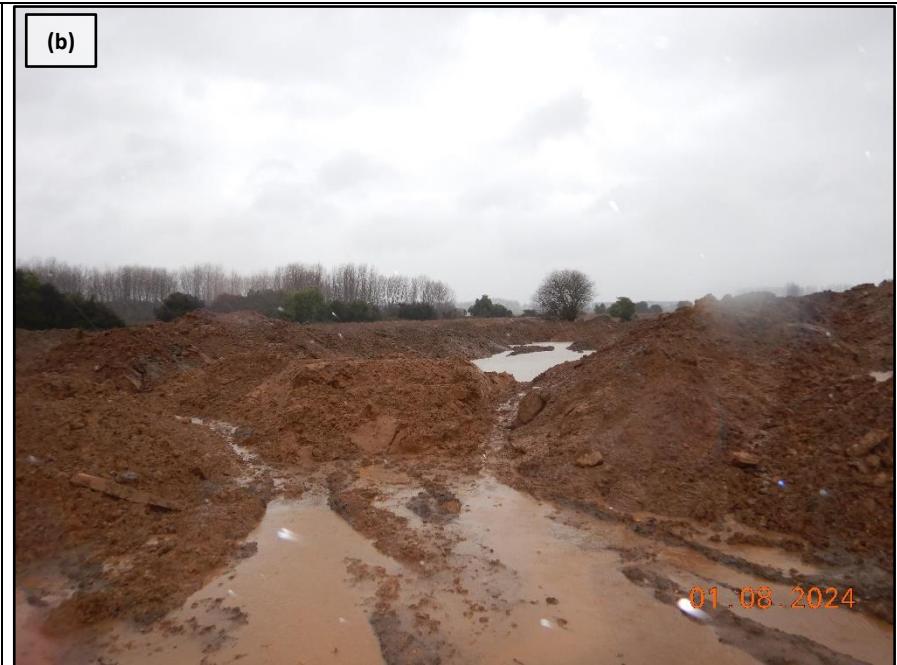
Fotografía 7.

- *[...] sí se puede observar de manera general en el predio, es que hay huellas de movimiento de tierras con maquinarias, en diversos sectores, pero especialmente en el sector norte del terreno y colindante con el estero Santa Rosa (ver **Fotografía 6**). Además, existen acopios de material pétreo en casi toda la superficie, lo que es indicativo, que aún persisten los trabajos de relleno y nivelación (ver **Fotografía 7**).*

Descripción del medio de prueba: Se observa en los registros diversos nuevos acopios de material terreo al interior del predio.

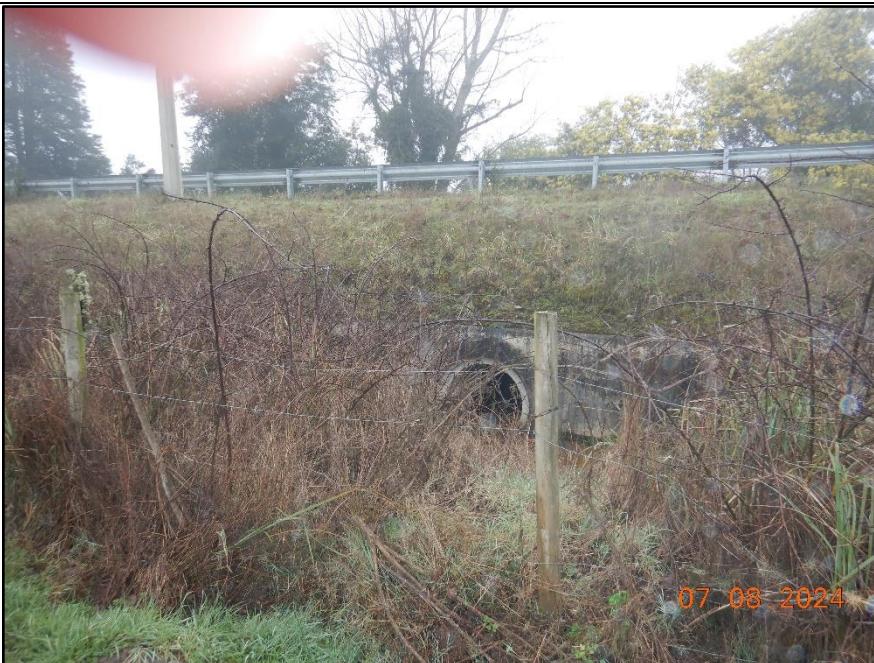
Fotografía 8.

- *Continuando el recorrido pedestre hacia el Sur, se constató la existencia de una obra de arte de alrededor de 1 metro de diámetro, la cual atraviesa la ruta T-344 la cual data del año 2016 (ver **Fotografía 8**). De ello, se infiere que, en la ingeniería de detalle de dicha obra vial, se tuvo que evaluar el caudal de porteo entre los predios contiguos a la ruta y, con base en ello, determinar el diámetro de la tubería.*

Descripción del medio de prueba: obra de arte que atraviesa ruta T-344.

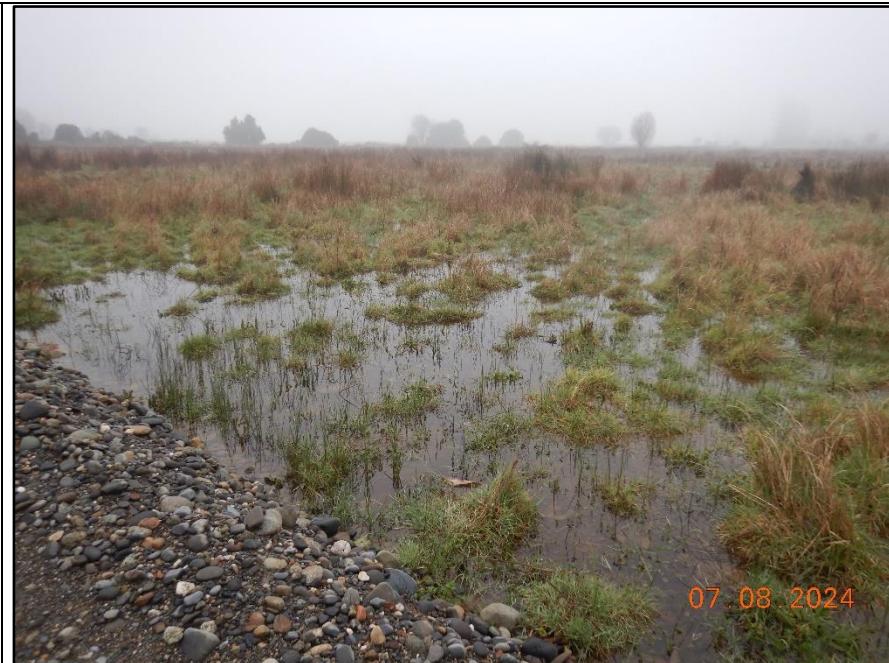
Fotografía 9.

- *En el predio Hijuelas N°2, contiguo al predio Hijuelas N°1 en el sector Sur, se constató la presencia de zonas anegadas en distintos puntos (ver **Fotografía 9**).*

Descripción del medio de prueba: anegamiento en el predio contiguo (Hijuelas N°2).

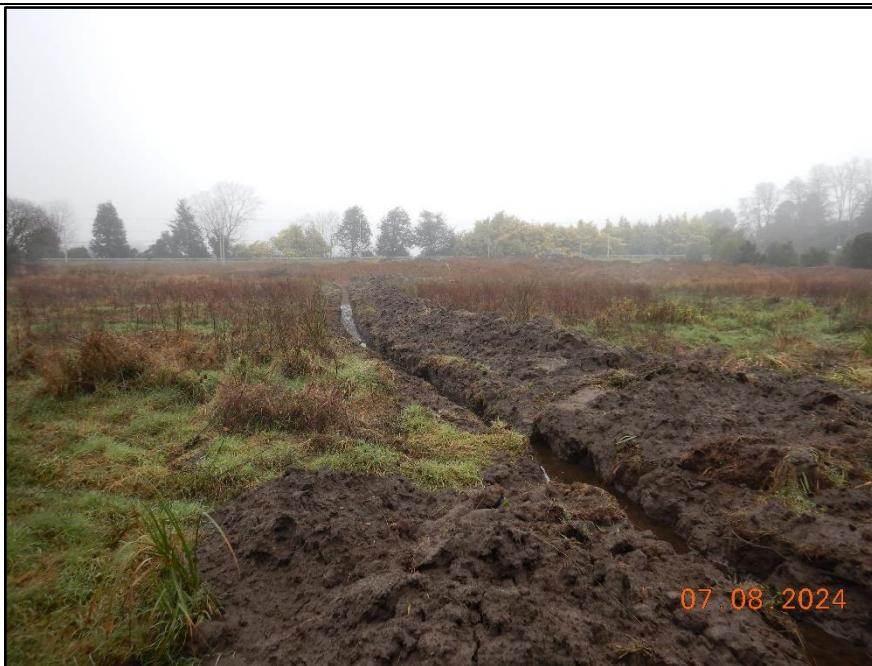
Fotografía 10.

- *Continuando con el recorrido se constató la construcción de una zanja de drenaje en forma de "L", la cual atraviesa la zona céntrica del predio y continua hasta el canal de aguas que se encuentra en forma paralela al predio (ver **Fotografía 10**). También, se constató la existencia de aguas en la zanja de drenaje, fluyendo desde la zona céntrica hacia el canal de aguas en comento. El brazo transversal de la zanja de drenaje se extiende por aproximadamente 80 metros.*

**Descripción del medio de prueba:** zanja de drenaje que se encuentra en la zona céntrica del predio y que canaliza y descarga las aguas hacia un canal de aguas.

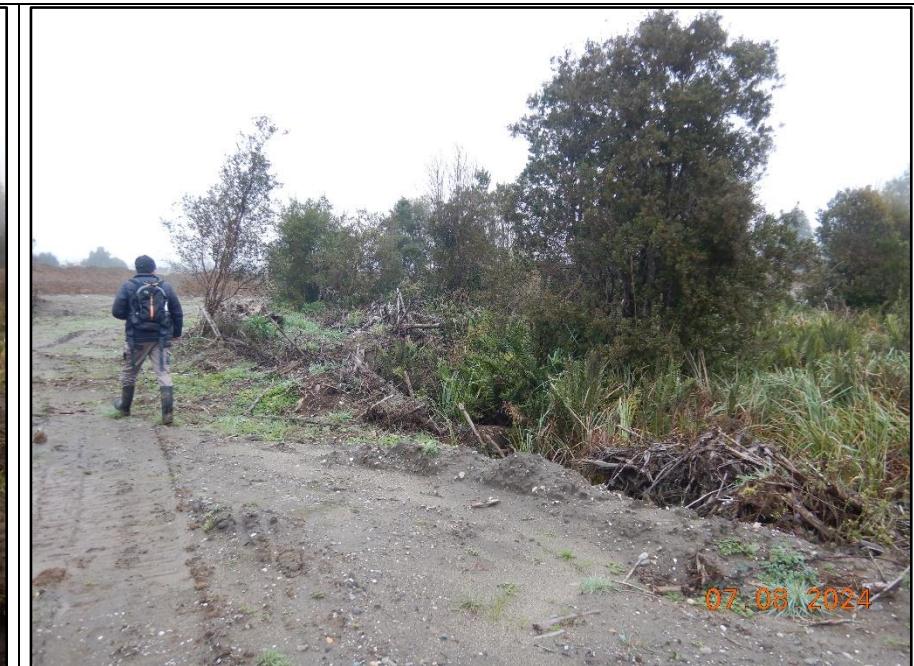
Fotografía 11.

- *Los rellenos ubicados en el sector norte alcanzan entre 0,8 y 1,3 metros de altura respecto al suelo natural, lo cual fue medido con un distanciómetro marca Leica DISTO D5 (ver **Fotografía 11**).*

**Descripción del medio de prueba:** rellenos en las cercanías del Estero Santa Rosa.

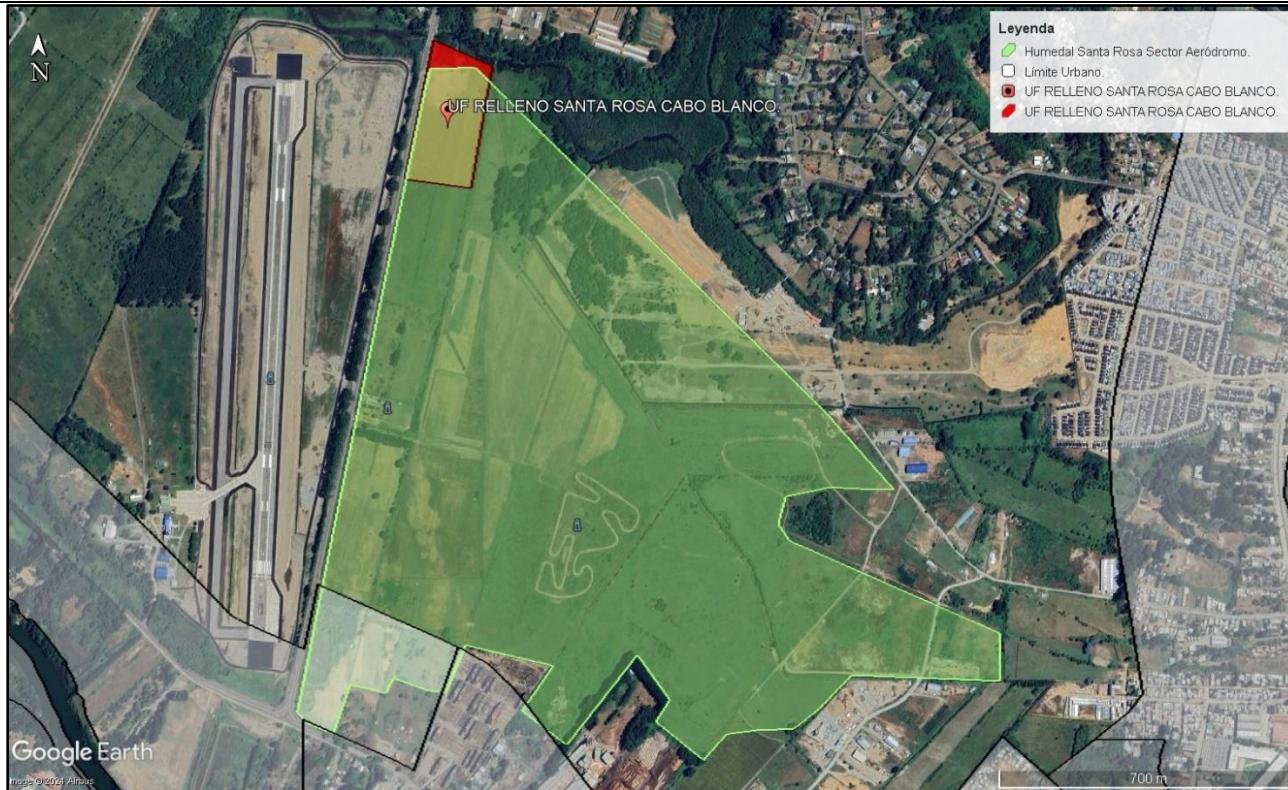
Figura 1 | Fuente: Elaboración propia.

- Que el predio se ubica en parte en el denominado humedal Santa Rosa, que tiene una extensión de una superficie total de 134,38 ha. Como se observa en la **Figura 1**, esta gran superficie de humedales tiene dos puntos donde se intersecta con el PRC, lado este y lado sur.
- El predio está en el espacio rural, pero inserto en un ecosistema de humedal (polígono ID 14\_663), lo que implica que todo lo que sucede aguas arriba del humedal (lado sur del predio y lado noreste), está influenciado por las aguas que fluyen por pendiente y que suben y bajan por la napa freática. Es decir, el predio, por sí solo con sus límites administrativos, no se puede disociar del ecosistema del cual es parte, teniendo

**Descripción del medio de prueba:** Se observa en la cartografía la ubicación del proyecto de parcelamiento, el cual se encuentra inserto en el polígono del "Humbral Santa Rosa – Sector Aeródromo", el cual se interseca con el límite urbano (polígono blanco translúcido) en el sector sur.

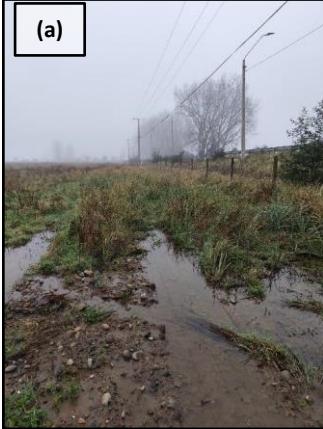
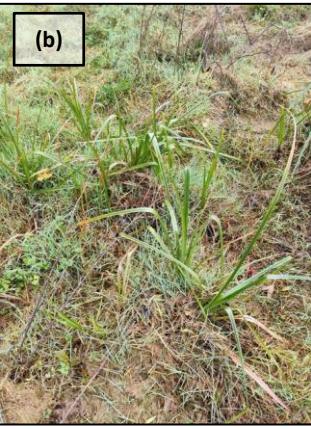
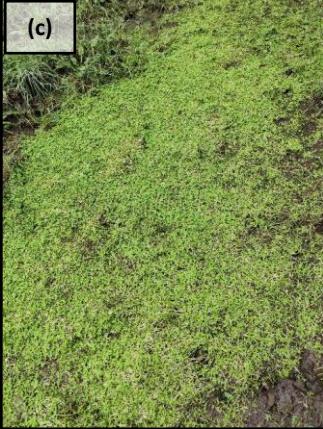
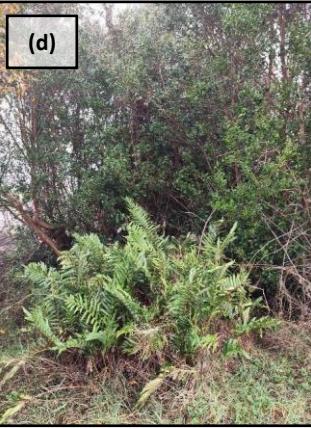
- El lugar, a pesar de tener ya una carpeta de ripio y escombros de aproximadamente 60 cm, aún posee vegetación que evidencia la condición de humedal.
- En el **Registro 1** se muestran las especies de flora encontradas y que son especies indicadores de humedal, ya que se han adaptado a la permanencia de agua en el sustrato y sus raíces durante gran parte del año, lo que las ha hecho evolucionar en condiciones de anoxia (falta de oxígeno). La identificación de flora se basó en la “Guía de campo para el reconocimiento de flora hidrófila de humedales en Chile” (MMA-ONU Medio Ambiente, 2023).

(d)
<b>Registro 1</b>	<b>Fuente:</b> Antecedente provisto por la SEREMI de Medio Ambiente región de Los Ríos.	<b>Descripción del medio de prueba:</b> (a) Junco ( <i>Juncus procerus</i> ); (b) Cortadera ( <i>Cyperus eragrostis</i> ); (c) Lenteja de Agua ( <i>Lemma minor</i> ); (d) Helecho Costilla de Vaca ( <i>Blechnum chilense</i> );

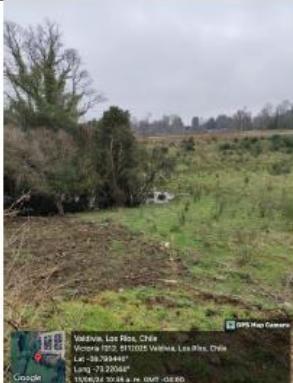
Foto 26: Se observa ojo de agua y hualve o pitranto

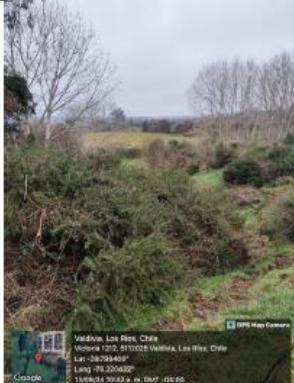
Foto 27: En primer plano se observa un hualve y en segundo plano ciperáceas

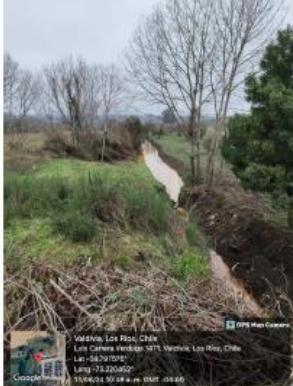
Foto 28: Se observa sendo canal de drenaje que llega hasta el estero Santa Rosa

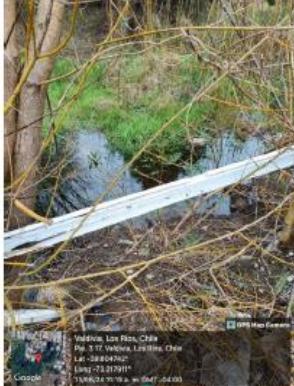
Foto 29: Aguas superficiales dentro de un manchón de mimbre (*Salix spp.*)
