## INFORME DE FISCALIZACIÓN AMBIENTAL

**CES MELIMOYU RNA 110740**

**DFZ-2017-6165-XI-RCA-IA**

**Agosto de 2017**

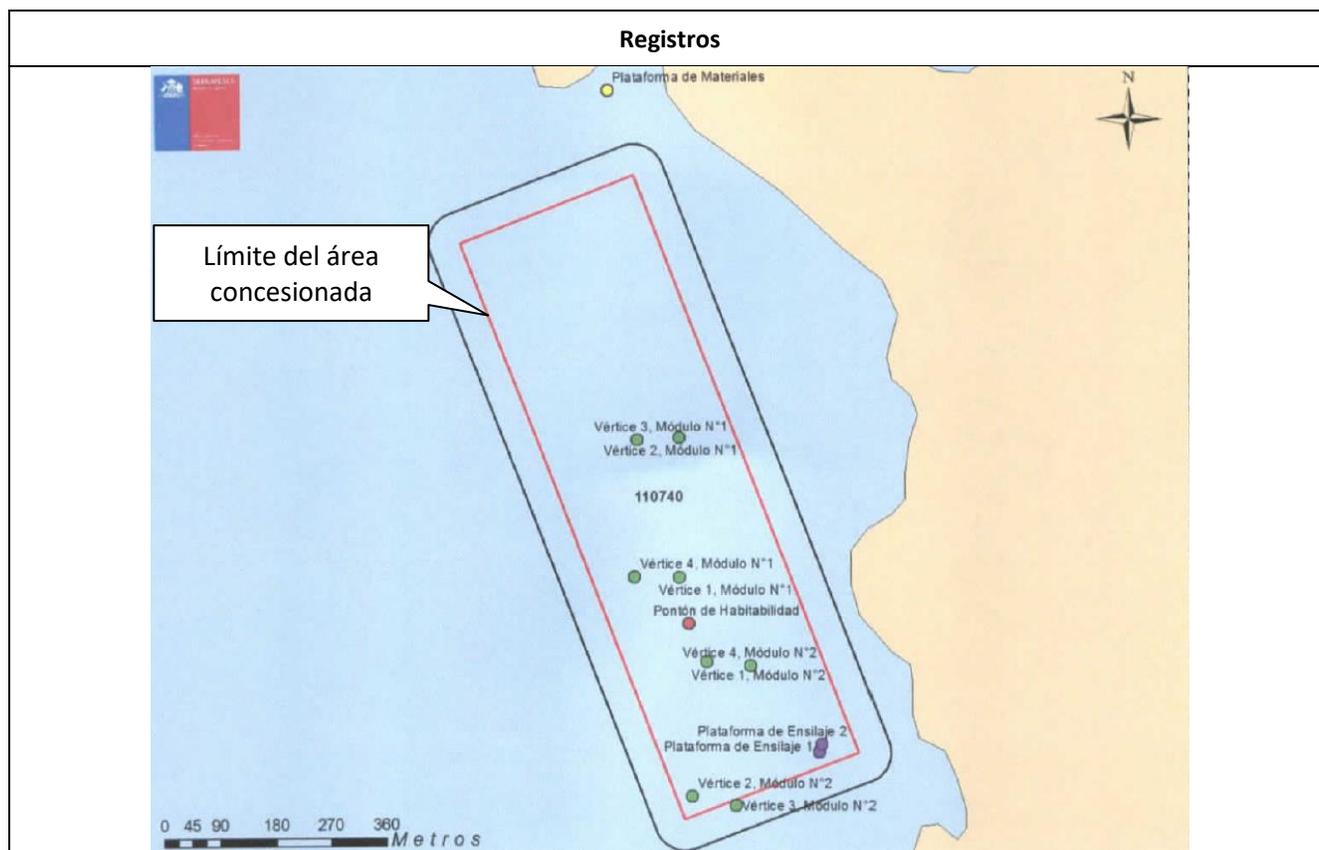
Figura 1: Layout concesión y CES Melimoyu

**Descripción de los hechos:** Esta imagen se encuentra contenida en el Informe sectorial y da cuenta de la ubicación de los vértices de la balsa jaula fuera de la concesión, marcada en rojo

**Descripción de los hechos:** Según lo informado por el organismo sectorial en Informe de Denuncia, la estructura dispuestas fuera del área de concesión corresponde a la Plataforma de Materiales y se ubica a 141m de distancia
