## INFORME TÉCNICO DE FISCALIZACIÓN AMBIENTAL

### PESQUERA FOODCORP-CORONEL

### DFZ-2018-953-VIII-RCA-IA

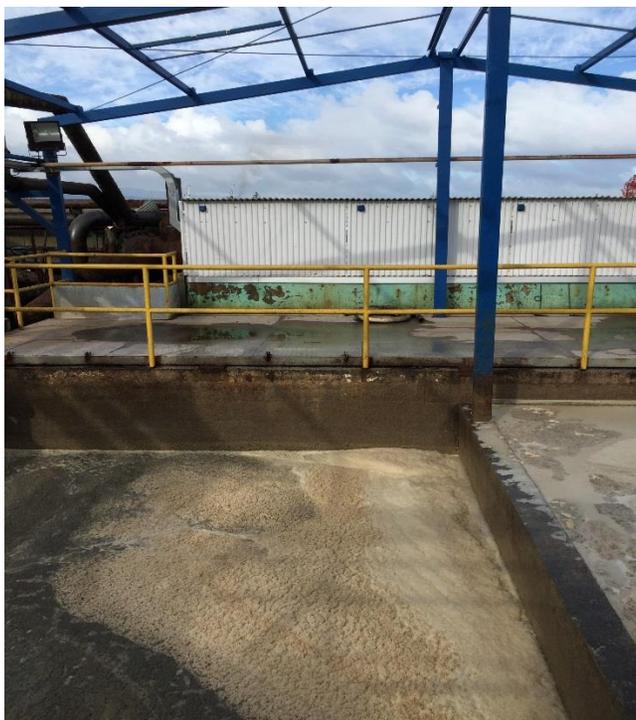
**Fotografía 1.**

**Descripción del medio de prueba:** Se observa RILES en las piscinas de acumulación proveniente de las plantas de proceso y de la descarga de pesca, que eran conducidas a planta DAF 1.

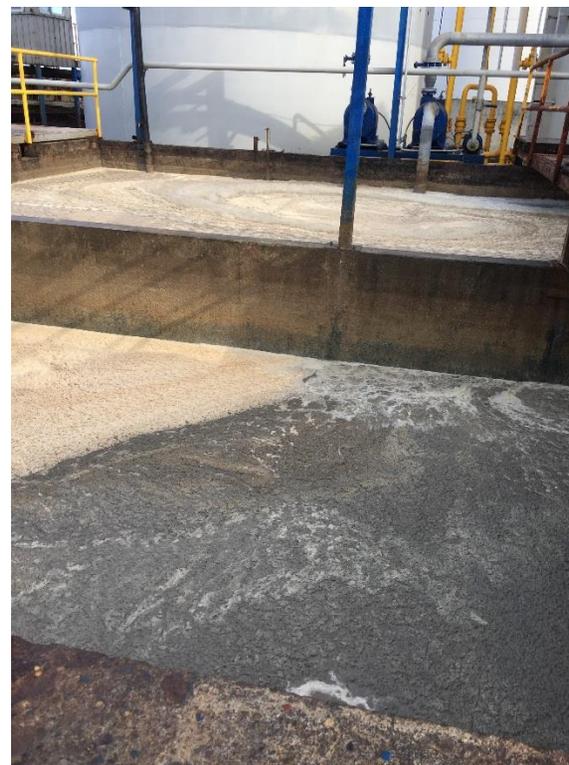
**Fotografía 2.**

**Descripción del medio de prueba:** Se observa RILES en las piscinas de acumulación proveniente de las plantas de proceso y de la descarga de pesca, que eran conducidas a planta DAF 1.

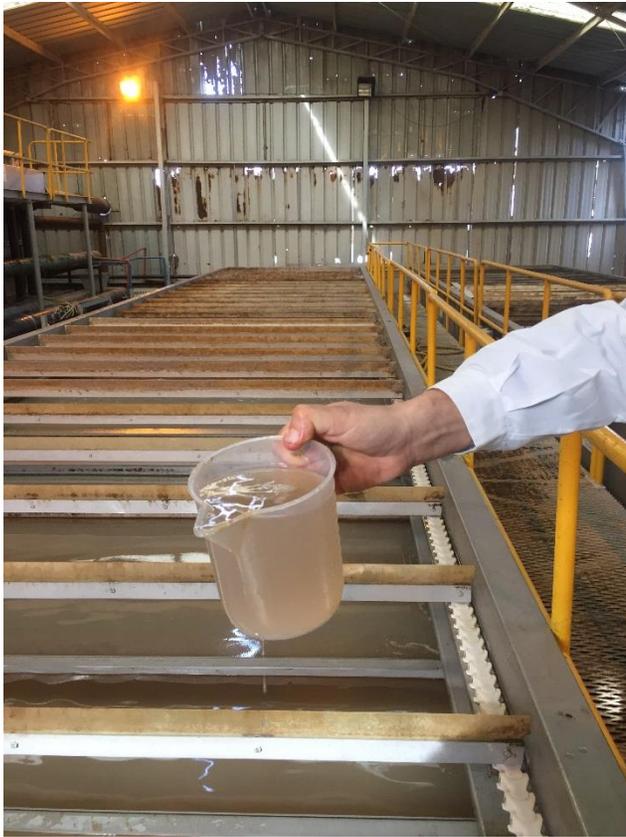
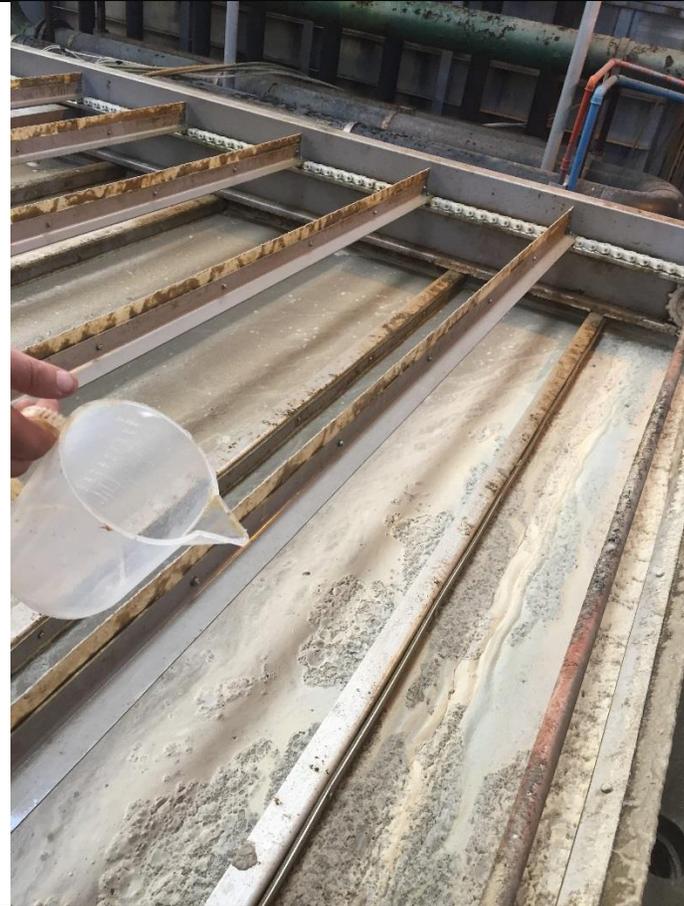
<b>Fotografía 3.</b>	<b>Fecha: 29-05-2018</b>		<b>Fotografía 4.</b>	<b>Fecha: 29-05-2018</b>	
<b>Coordenadas DATUM WGS84 HUSO 18</b>	<b>5900793.30 m S</b>	<b>663215.97 m E</b>	<b>Coordenadas DATUM WGS84 HUSO 18</b>	<b>5900793.30 m S</b>	<b>663215.97 m E</b>
<p><b>Descripción del medio de prueba:</b> Se observó que la planta DAF se encontraba en operación recibiendo RIL crudo, según lo indicado por el Sr. Piazzano, el residuo provenía de piscina de acumulación. El operador realizaba "test del vaso", para decidir si era necesario enviar el RIL a la planta DAF 2. Al momento de la inspección se estimó que no era necesario enviarlo a tratamiento secundario.</p>

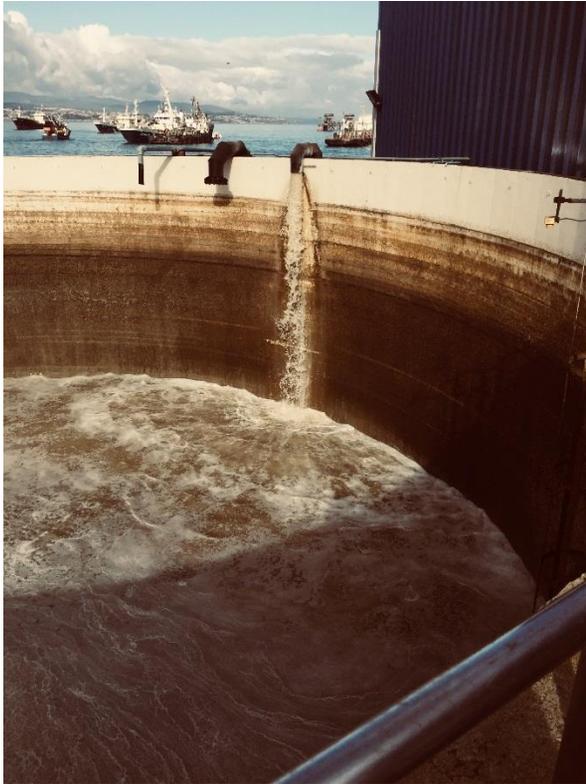
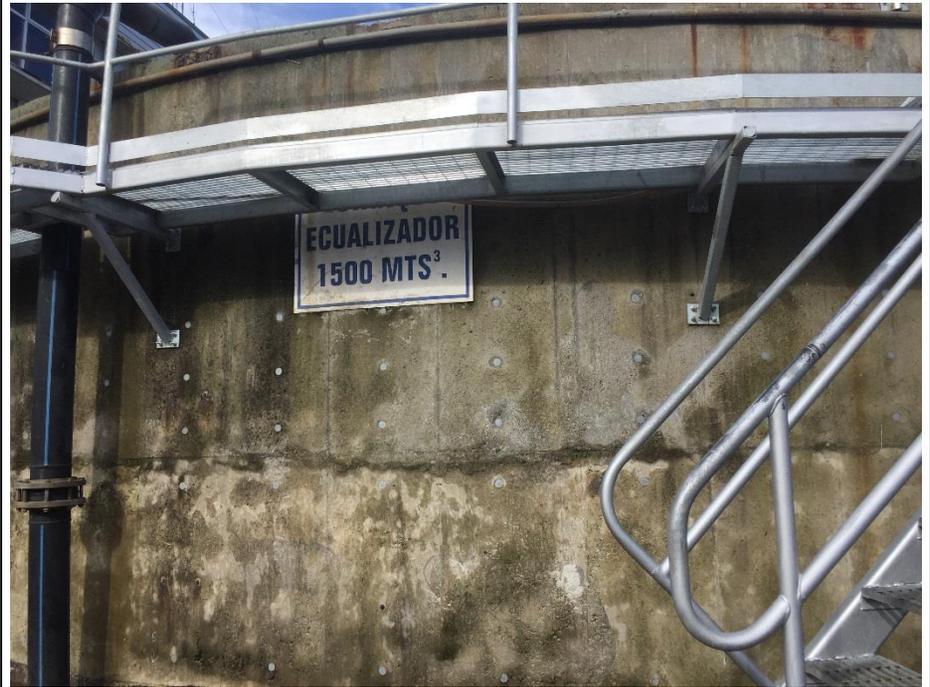
Fotografía 5.		Fecha: 29-05-2018		Fotografía 6.		Fecha: 29-05-2018	
Coordenadas DATUM WGS84 HUSO 18	5900793.30 m S	663215.97 m E		Coordenadas DATUM WGS84 HUSO 18	5900793.30 m S	663215.97 m E	
<p><b>Descripción del medio de prueba:</b> Se observó descarga de agua de color café claro al estanque de ecuación. La Sra. Rodriguez, señaló que ese RIL era enviado a planta DAF 2, sin embargo, no estaba operando al momento de la inspección, dicho estanque tiene una capacidad de 1500 m<sup>3</sup>.</p>

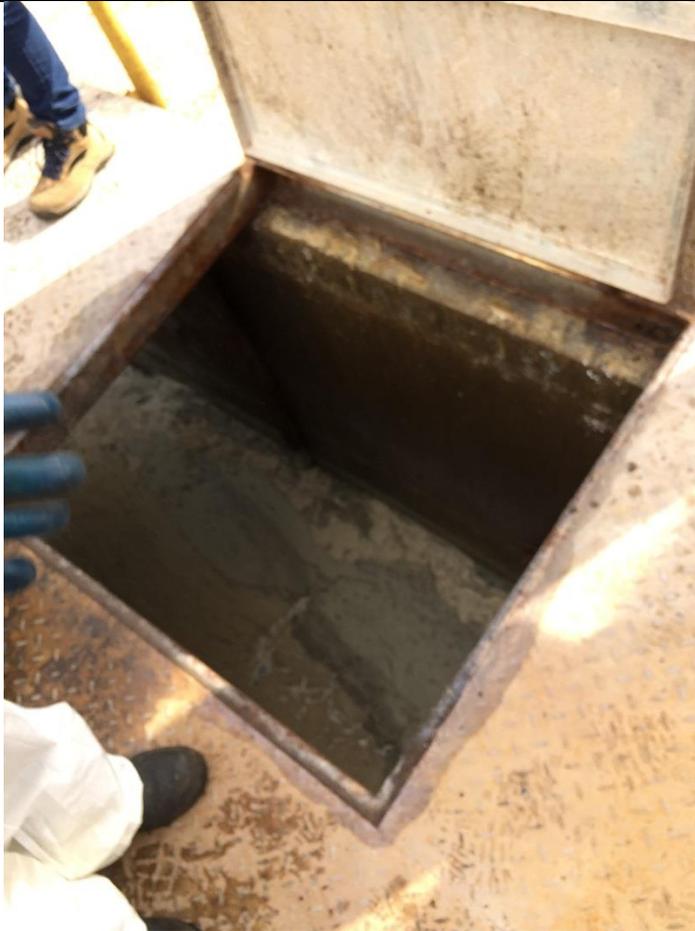
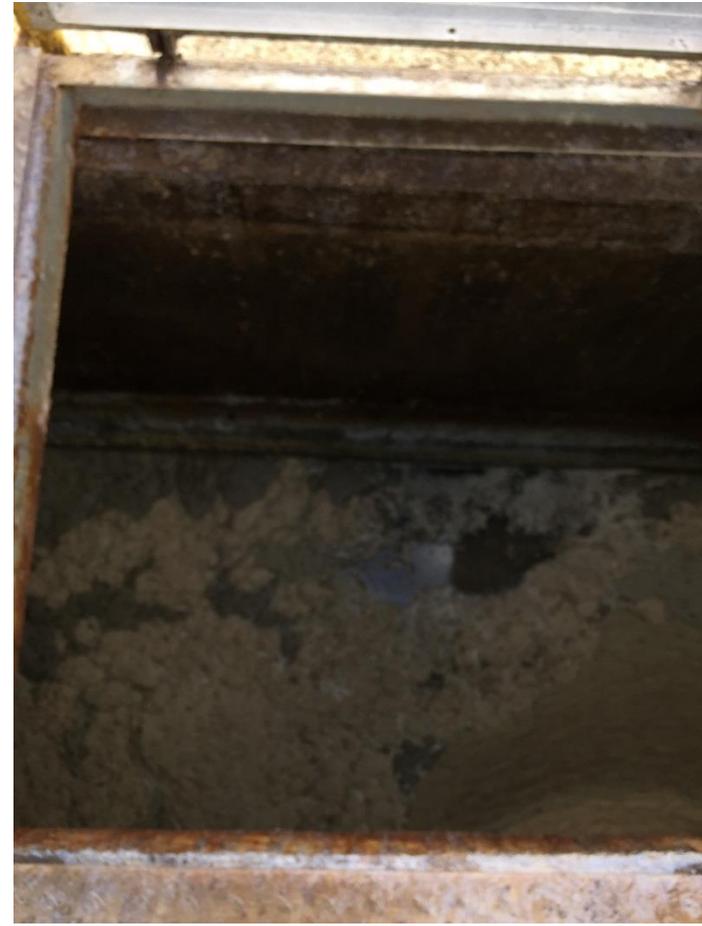
<b>Fotografía 9.</b>	<b>Fecha: 29-05-2018</b>		<b>Fotografía 10.</b>	<b>Fecha: 29-05-2018</b>	
<b>Coordenadas DATUM WGS84 HUSO 18</b>	<b>5900692.00 m S</b>	<b>663224.00 m E</b>	<b>Coordenadas DATUM WGS84 HUSO 18</b>	<b>5900692.00 m S</b>	<b>663224.00 m E</b>
<p><b>Descripción del medio de prueba:</b> Se solicitó abrir la cámara de carga del emisario de RILES, para observar su contenido, detectándose espuma de color café en la superficie del RIL. El Sr. Piazzano declaró que dicha situación es normal dadas las características del RIL, debido a la cantidad de materia orgánica. Adicionalmente, señaló que las aguas de los condensadores de la planta de congelados (RIL limpio de enfriamiento), también llega a la cámara de carga del emisario y es descargado junto con el RIL compuesto de pesca y planta.</p>

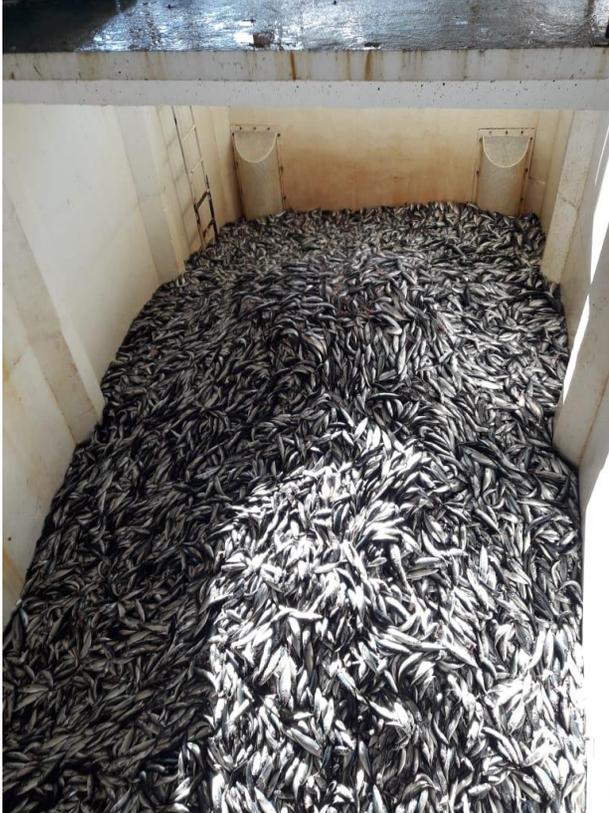
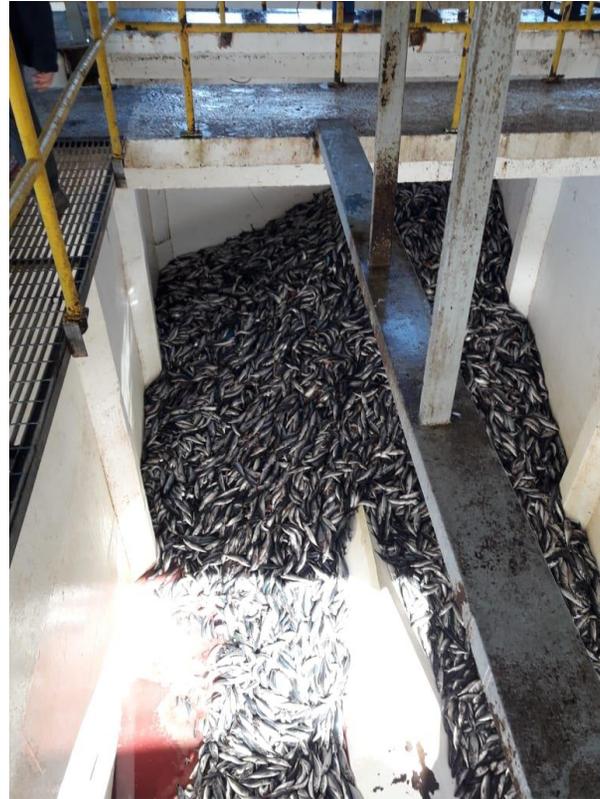
**Descripción del medio de prueba:** Sector de pozos de acopio de pesca, solo se observa presencia de jurel rechazado por tamaño y agua sangre. El jurel rechazado es destinado a planta de harina, donde se acumulan en los pozos para poner en operación la planta de harina, de acuerdo a lo señalado por el Sr. Piazzano. En ningún pozo se observó acopio de espuma proveniente de Planta DAF 1, como había sido indicado por jefe de plantas de consumo humano.
