## INFORME DE FISCALIZACIÓN AMBIENTAL

### INSPECCIÓN AMBIENTAL

Centro de Engorda de Salmones DELTA

DFZ-2013-1359-XI-RCA-IA

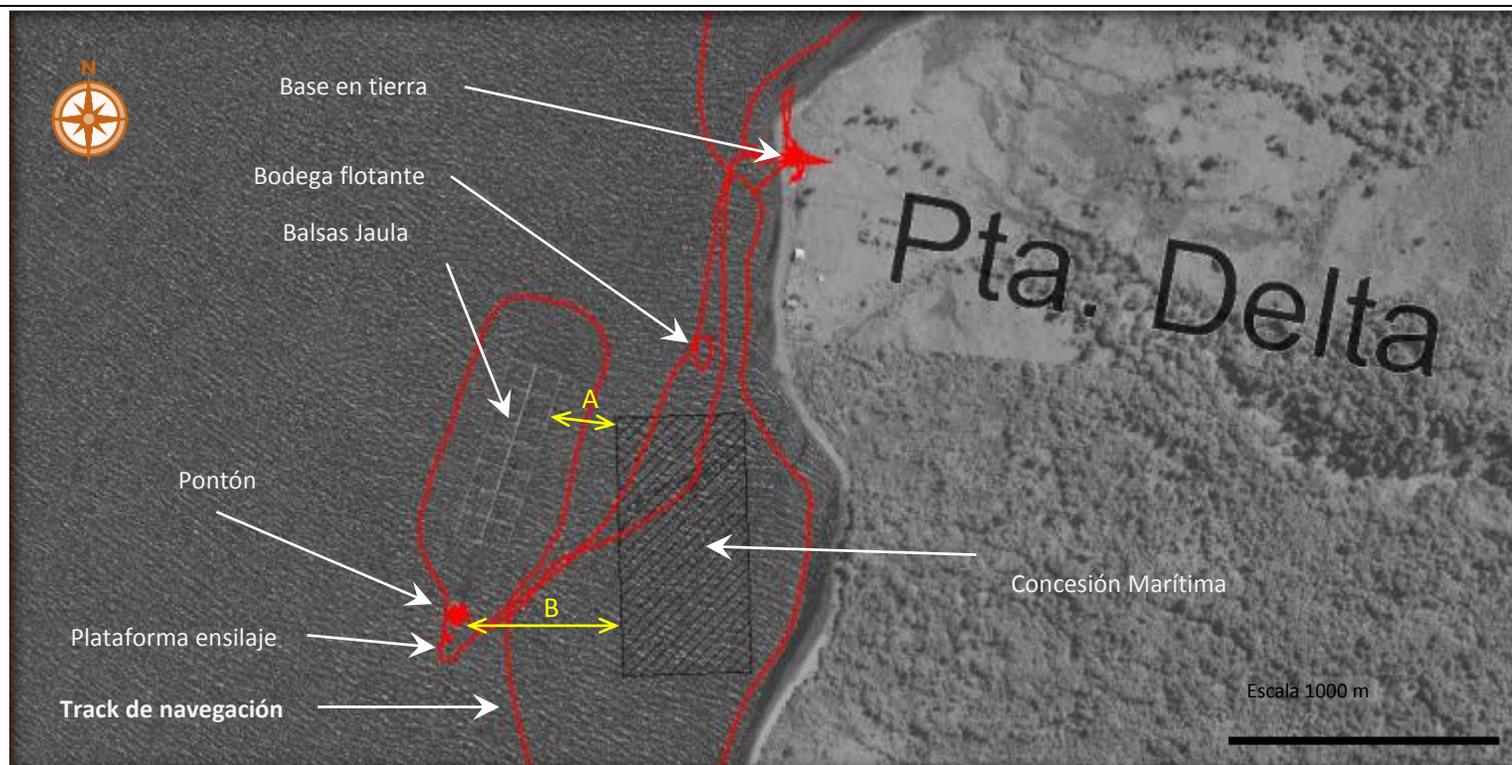
Figura 5

a) Todas las estructuras flotantes correspondientes al CES Delta están ubicadas fuera del área concesionada.

Del análisis del track de navegación mediante su proyección en el sistema NEPAAsist-SIT SMA Chile, donde también se proyectaron las concesiones marítimas vigentes en el área inspeccionada. Del examen de información realizado se reconoce que todas las estructuras flotantes del CES están ubicadas fuera del área concesionada.

La distancia A: Concesión-Balsas Jaula es de 74 m

La distancia B: Concesión-Pontón es de 187 m

N° Hecho Constatado	Materia Objeto de Fiscalización	Exigencia Asociada	Descripción de la No Conformidad																														
1	Posicionamiento de estructuras.	<p><b>RCA 20/2013, Considerando 3.9, Coordenadas Geográficas</b></p> <p>Coordenadas estipuladas en la Resolución (MARINA) N° 474 de 2004.</p> <table border="1" data-bbox="877 769 1402 938"> <thead> <tr> <th>Punto</th> <th>Latitud (S)</th> <th>Longitud (W)</th> </tr> </thead> <tbody> <tr> <td>A</td> <td>44'35'16,00"</td> <td>72'41'20,00"</td> </tr> <tr> <td>B</td> <td>44'35'16,00"</td> <td>72'41'13,00"</td> </tr> <tr> <td>C</td> <td>44'35'26,00"</td> <td>72'41'13,00"</td> </tr> <tr> <td>D</td> <td>44'35'26,00"</td> <td>72'41'20,00"</td> </tr> </tbody> </table> <p><b>DIA de la RCA 811/2006, II.- Descripción del proyecto o actividad, 2.1 Localización:</b>                      El proyecto se encontrará emplazado en el Canal Puyuhuapi -Punta Delta/Sur, comuna de Cisnes, provincia Aysén, XI Región (Ver Mapas en Anexo). Se pretende instalar un centro, en el sector de Canal Puyuhuapi - Punta Delta/Sur; la caracterización del sitio de emplazamiento del proyecto describe en Anexo 3 .                      Las coordenadas geográficas de los vértices del centro son:</p> <table border="1" data-bbox="877 1166 1402 1334"> <thead> <tr> <th>Punto</th> <th>Latitud (S)</th> <th>Longitud (W)</th> </tr> </thead> <tbody> <tr> <td>A</td> <td>44'35'16,00"</td> <td>72'41'20,00"</td> </tr> <tr> <td>B</td> <td>44'35'16,00"</td> <td>72'41'13,00"</td> </tr> <tr> <td>C</td> <td>44'35'26,00"</td> <td>72'41'13,00"</td> </tr> <tr> <td>D</td> <td>44'35'26,00"</td> <td>72'41'20,00"</td> </tr> </tbody> </table>	Punto	Latitud (S)	Longitud (W)	A	44'35'16,00"	72'41'20,00"	B	44'35'16,00"	72'41'13,00"	C	44'35'26,00"	72'41'13,00"	D	44'35'26,00"	72'41'20,00"	Punto	Latitud (S)	Longitud (W)	A	44'35'16,00"	72'41'20,00"	B	44'35'16,00"	72'41'13,00"	C	44'35'26,00"	72'41'13,00"	D	44'35'26,00"	72'41'20,00"	<p>Todas las estructuras flotantes correspondientes al CES Delta están ubicadas íntegramente fuera del área concesionada. (ver figura 5)</p>

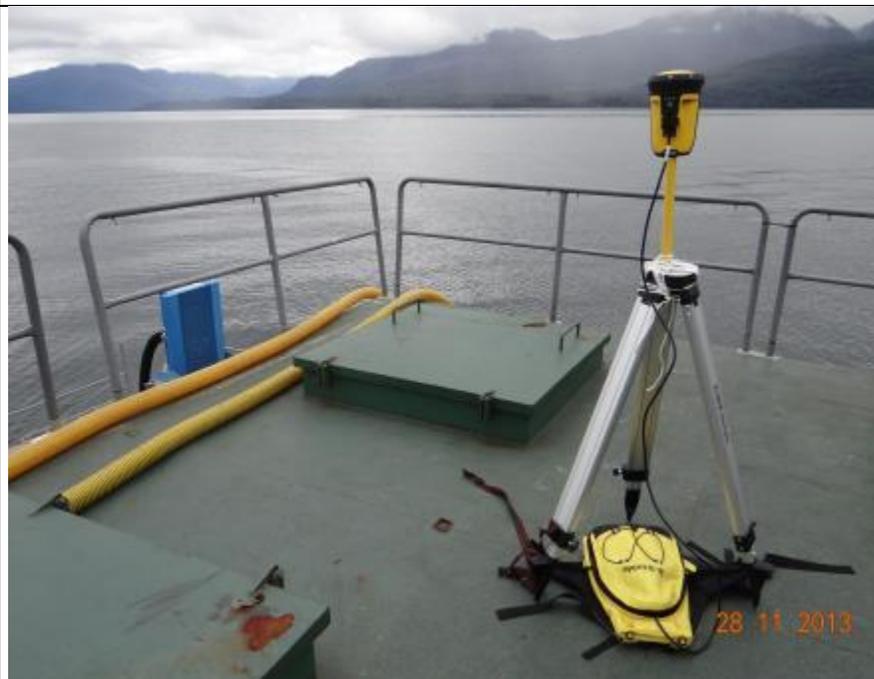
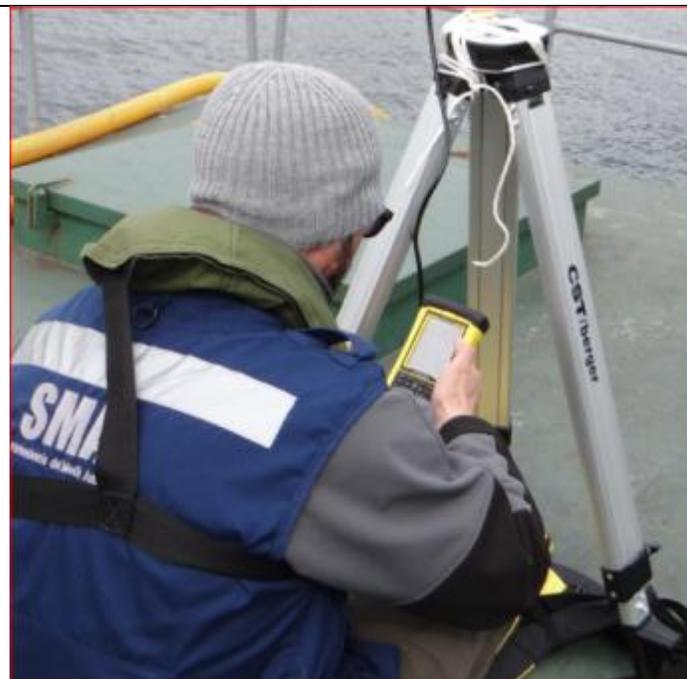
Fotografía 1		Fecha : 28 noviembre de 2013		Fotografía 2		Fecha : 28 noviembre de 2013	
Coordenadas WGS84		Norte: 5.059.687 m	Este: 683.927m	Coordenadas WGS84		Norte: 5.059.687 m	Este: 683.927m
<b>Descripción Medio de Prueba:</b> Instalación de antena submétrica Trimble PRO6, sobre el pontón del CES.				<b>Descripción Medio de Prueba:</b> Equipo de fiscalización programando equipo GPS PDA Trimble Nomad 6GB

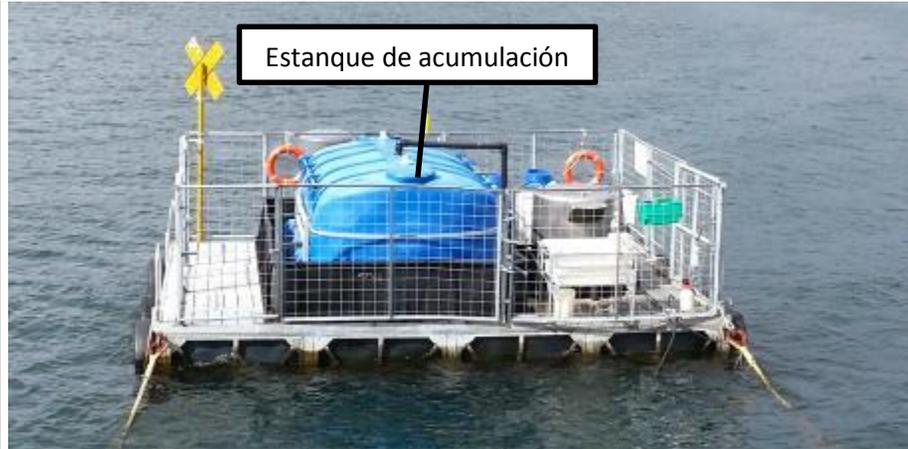
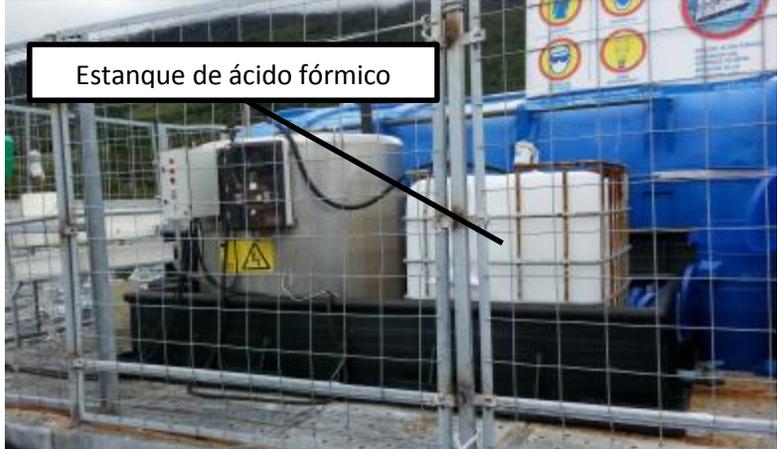
Número de Hecho Constatado: 5		Estación: 3			
<b>Exigencia:</b>  <b>RCA 20/2013, Considerando 3.10.1</b> “ ... Se dispondrá de un pretil de contención de HDPE para el adecuado mantenimiento del IBC de ácido fórmico. Esta batea posee dimensiones que permiten contener como mínimo el 120% de volumen máximo de un IBC...” “ ...En la plataforma se instalará además, un pretil de contención antiderrames que contendrá el estanque triturador y contenedor de ácido fórmico, evitando de esta forma, posibles derrames. El pretil de HDPE será fijado a la plataforma...”					
<b>Hecho(s) constatado(s) durante la fiscalización:</b>  Durante las actividades de inspección se constató la existencia de un pretil en la plataforma de ensilaje conteniendo el triturador y el estanque IBC de ácido fórmico de geometría irregular, con un volumen de almacenamiento superior a 2 m <sup>3</sup> . El estanque de acumulación tiene un pretil de contención separado del pretil del IBC de ácido fórmico.

Fotografía 5	Fecha : 28 noviembre de 2013	Fotografía 6	Fecha : 28 noviembre de 2013		
Coordenadas WGS84	Norte: 5.059.679m	Este: 683.915 m	Coordenadas WGS84	Norte: 5.059.771m	Este: 684.365 m
<b>Descripción Medio de Prueba:</b> Vista general de la plataforma de ensilaje		<b>Descripción Medio de Prueba:</b> Vista del pretil del estanque de ácido fórmico.

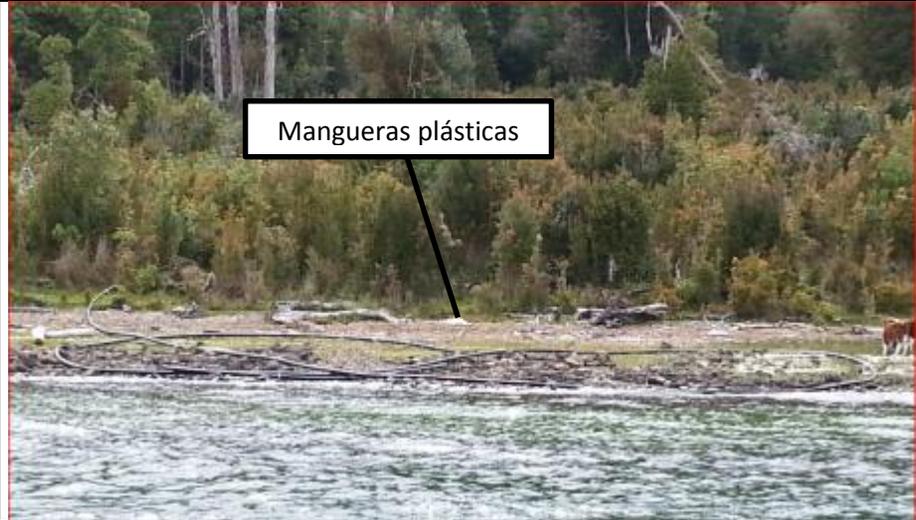
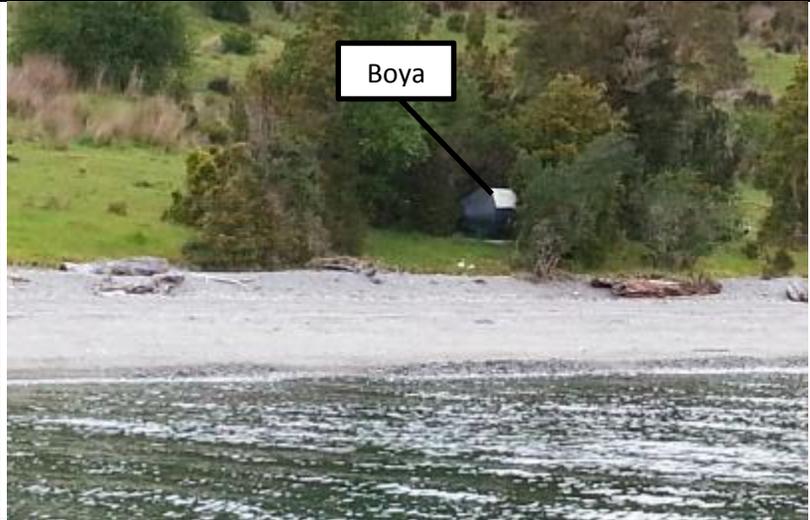
Número de Hecho Constatado: 6	Estación: 6
Exigencia:	
<b>RCA 811/2006, Considerando 4</b> "... Se mantendrá la limpieza del área y de los terrenos aledaños al centro de cultivo de todo residuo que en él se genere..."	
Hecho(s) constatado(s) durante la fiscalización:	
Durante las actividades de inspección se constató la existencia de basura en playas. La basura observada corresponde a restos plásticos de elementos usados en la actividad acuícola

Fotografía 7	Fecha : 28 noviembre de 2013		Fotografía 8	Fecha : 28 noviembre de 2013	
Coordenadas WGS84	Norte: 5.059.771m	Este: 684.365 m	Coordenadas WGS84	Norte: 5.059.771m	Este: 684.365 m
<b>Descripción Medio de Prueba:</b> Vista da la playa, sector norte, a 400 m de las instalaciones, con un trozo continuo de manguera plástica de aproximadamente 50 m de longitud.			<b>Descripción Medio de Prueba:</b> Sector de playa al sur de las instalaciones, se observa una boya abandonada, entre los arbustos.

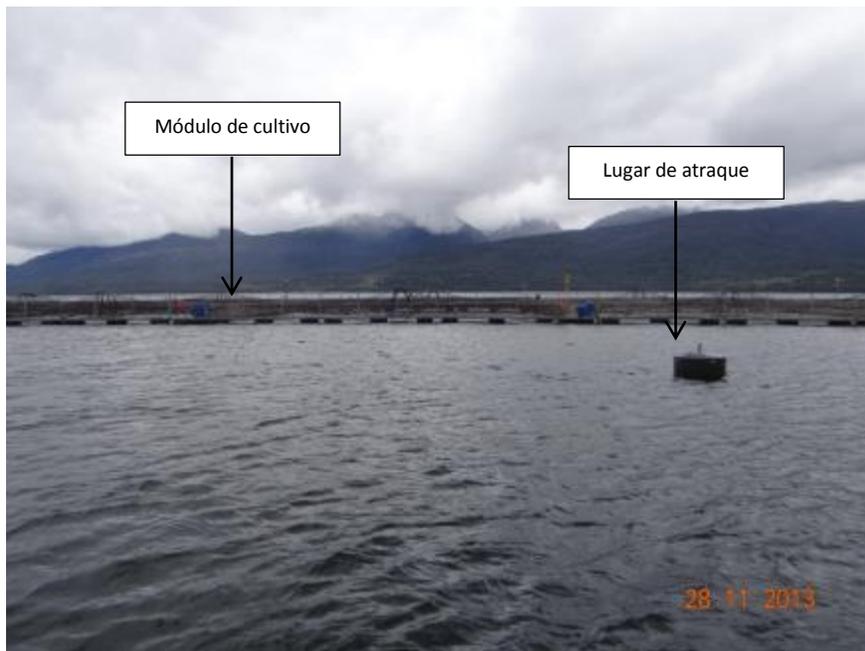
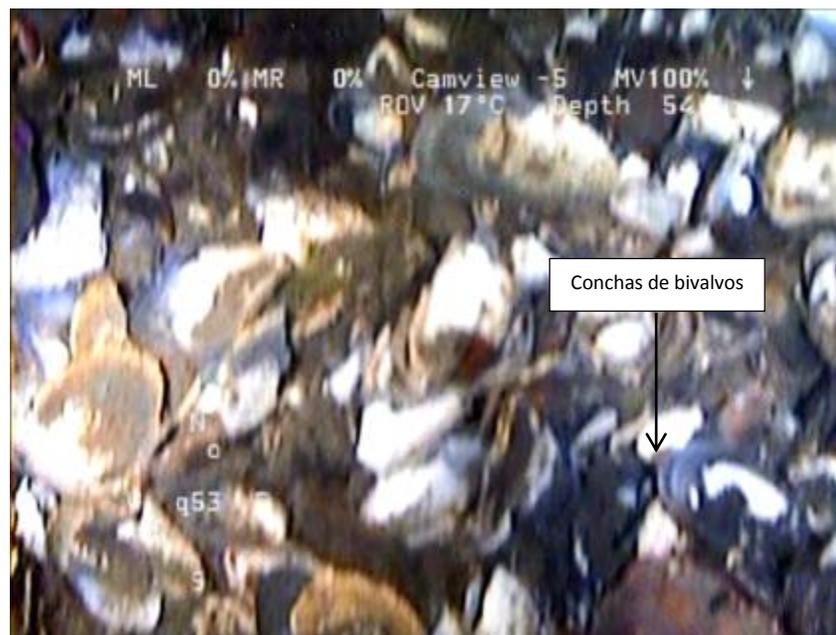
Vista del módulo de cultivo y del lugar de atraque para inspección visual con equipo ROV FO II.

Detalle del sustrato del bentos inmediato al módulo de cultivo. Se observan conchales de bivalvos.

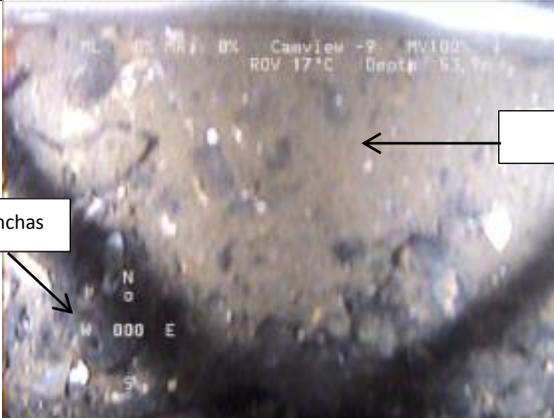
<b>Fotografía 11</b>	<b>Fecha : 28-11-2013</b>	<b>Fotografía 12</b>	<b>Fecha : 28-11-2013</b>
<b>Descripción Medio de Prueba:</b> Detalle del sedimento fino en resuspensión por posicionamiento del equipo ROV en el bentos.		<b>Descripción Medio de Prueba:</b> Detalle del bentos donde se observan sectores de acumulación de sedimento y conchas.

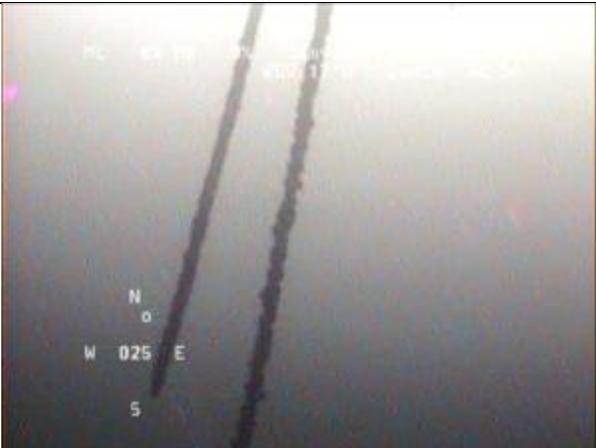
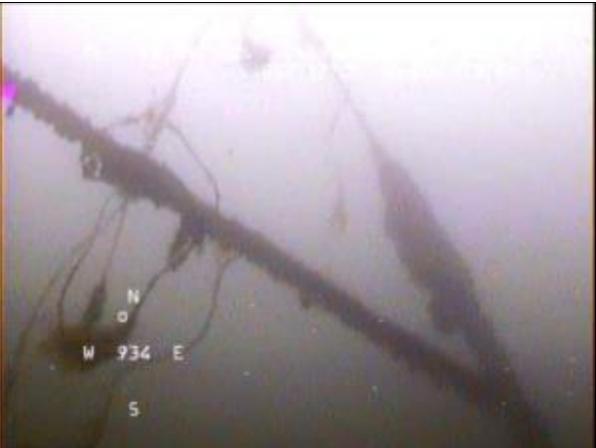
<b>Fotografía 13</b>	<b>Fecha : 28-11-2013</b>	<b>Fotografía 14</b>	<b>Fecha : 28-11-2013</b>
<b>Descripción Medio de Prueba:</b> Sogas de sujeción de boya.		<b>Descripción Medio de Prueba:</b> Detalle de sujeción con fauna acompañante sésil y restos de sogas.

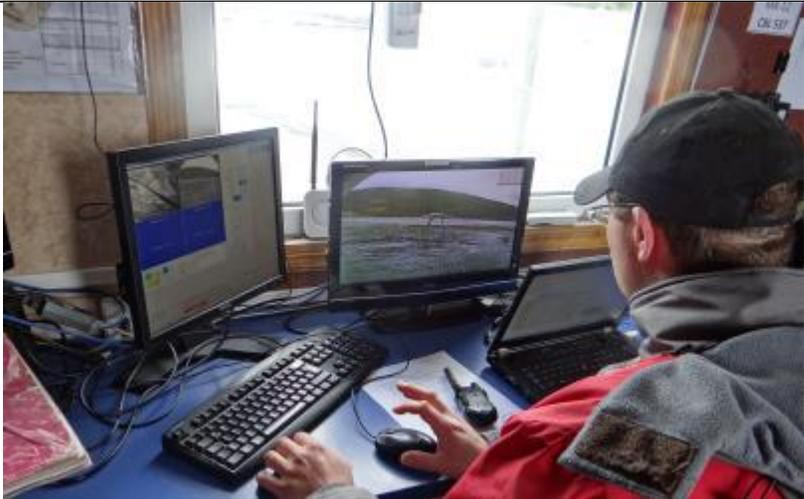
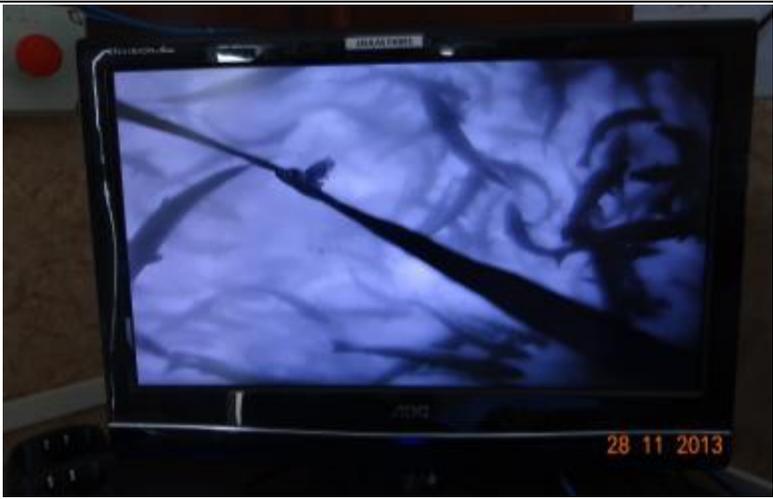
Fotografía 15		Fecha : 28 noviembre de 2013		Fotografía 16	
Coordenadas WGS84		Norte: 5.059.687 m		Este: 683.927m	
				Fecha : 28 noviembre de 2013	
				Coordenadas WGS84	
				Norte: 5.059.687 m	
				Este: 683.927m

<b>Número de Hecho Constatado:</b> 8	<b>Estación:</b> 1
<b>Exigencia:</b>	
<p><b>RCA 811/2006, Considerando 3.8</b>  “ ... Actualmente, la empresa comprometida en minimizar aún más la pérdida de alimento incorporó elementos como las cámaras submarinas B/N y color; más dopler que detectan la pérdida de alimento y detienen automáticamente la entrega de alimento...”</p>	
<b>Hecho(s) constatado(s) durante la fiscalización:</b>	
<p>Durante las actividades de inspección se constató que:</p> <ul style="list-style-type: none"> <li>a) No existe instalado un sistema Dopler para detección de alimento no consumido.</li> <li>b) Existen cámaras submarinas en las balsas jaula.</li> </ul>

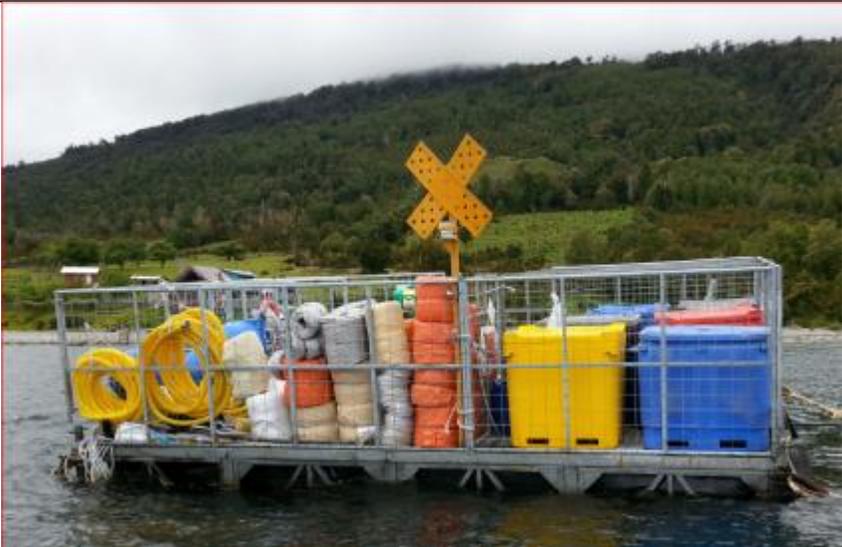
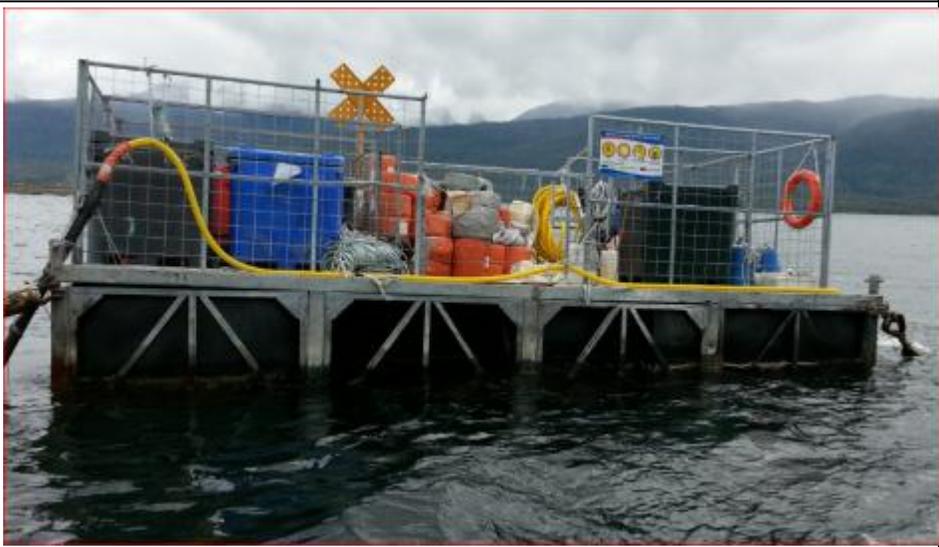
<b>Número de Hecho Constatado:</b> 1	<b>Estación:</b> 5
<b>Hecho(s) constatado(s) durante la fiscalización:</b>	
<p>Durante las actividades de inspección se constató que existe una plataforma flotante usada como bodega para almacenar diversos materiales: . IBC, cabos bins, mangueras, flotadores, y demás especies de uso naval. Esta plataforma mide aproximadamente de 4,5 por 9 m. Esta plataforma no ha sido declarada, evaluada, ni aprobada ambientalmente.</p>

Fotografía 17		Fecha : 27 noviembre de 2013		Fotografía 18		Fecha : 27 noviembre de 2013					
Coordenadas WGS84		Norte: 5.059.743 m		Este: 684.174m		Coordenadas WGS84		Norte: 5.059.743 m		Este: 684.174m	
Descripción Medio de Prueba:						Descripción Medio de Prueba:					
Vista de la plataforma flotante, costado oeste						Vista del costado este de la plataforma.

1	Otros Hechos	Modificación de proyecto	Existe una plataforma flotante usada como bodega que no ha sido declarada, evaluada ni aprobada ambientalmente.
