INFORME DE FISCALIZACIÓN AMBIENTAL

PROGRAMA DE CUMPLIMIENTO

PLANTA AQUAPROTEIN

DFZ-2013-1506-XII-PC-IA

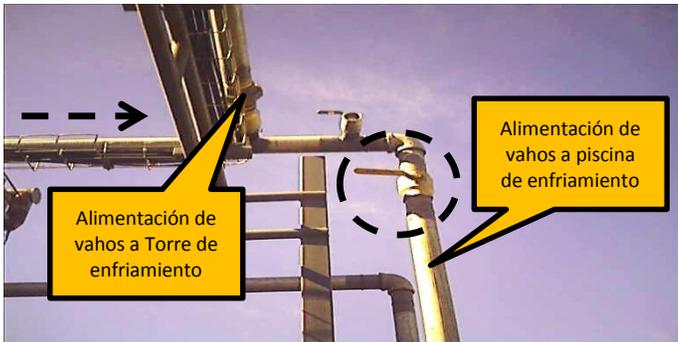
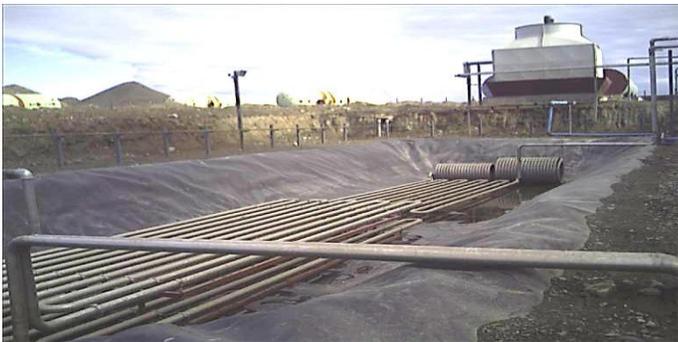
Fotografía 1.	Fecha : 22/11/2013	Fotografía 2	Fecha : 22/11/2013
Coordenadas WGS84	Norte: 4.094.516 Este: 407.367	Coordenadas WGS84	Norte: 4.094.503 Este: 407.373
Descripción Medio de Prueba: Línea utilizada para la conducción de los vahos provenientes del proceso productivo a la piscina de enfriamiento (cerrada mediante válvula al momento de la inspección) y a la torre de enfriamiento (habilitada al momento de la inspección).		Descripción Medio de Prueba: Vista general de piscina de enfriamiento sin líquidos en su interior.

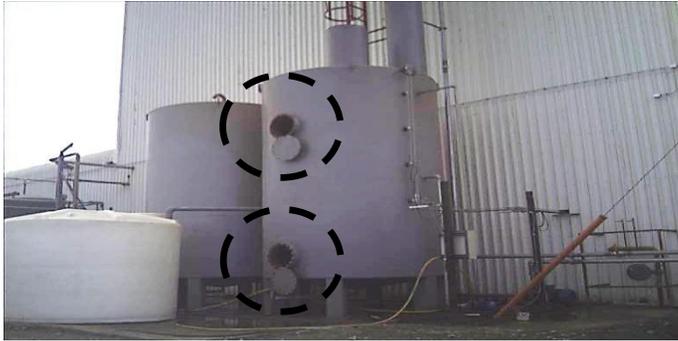
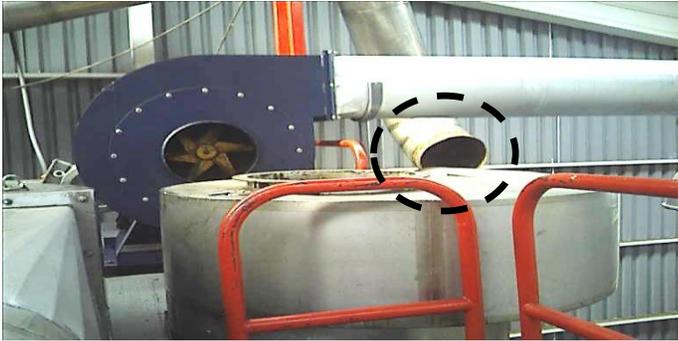
Fotografía 3.	Fecha : 22/11/2013	Fotografía 4.	Fecha : 22/11/2013
Coordenadas WGS84	Norte: 4.094.507 Este: 407.371	Coordenadas WGS84	Norte: 4.094.502 Este: 407.383
Descripción Medio de Prueba: Vista general de lavador de gases con sus escotillas abiertas.		Descripción Medio de Prueba: Vista general de segundo ciclón de la torre de secado, el cual se encontraba desconectado y fuera de servicio.

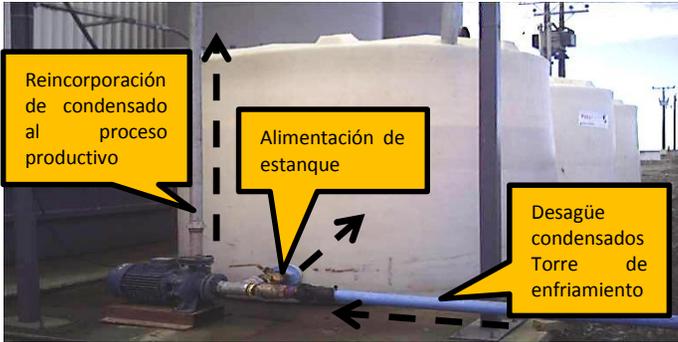
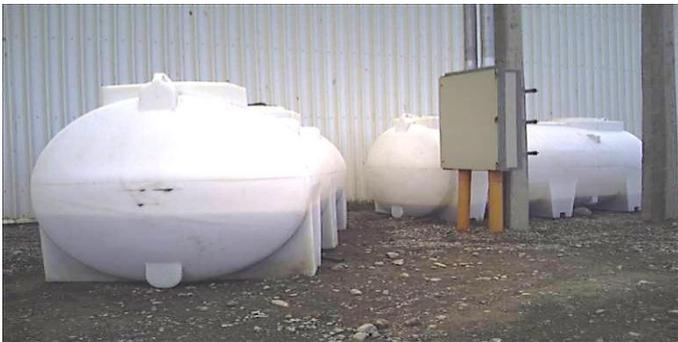
Fotografía 5.	Fecha : 22/11/2013	Fotografía 6	Fecha : 22/11/2013
Coordenadas WGS84	Norte: 4.094.512 Este: 407.368	Coordenadas WGS84	Norte: 4.094.505 Este: 407.375
<p>Descripción Medio de Prueba: Vista general de estanques verticales de acumulación de condensados, ducto que permite la alimentación de uno de ellos desde la Torre de enfriamiento, y sistema de bombeo para la reincorporación de los condensados al proceso productivo.</p>		<p>Descripción Medio de Prueba: Vista de los dos estanques horizontales no empotrados y que contenían líquidos en su interior, los cuales no existían originalmente en el recinto al momento de realizar la inspección ambiental de fecha 14 de mayo de 2013.</p>

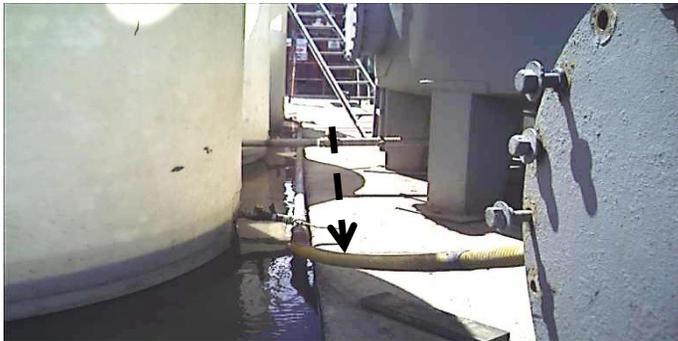
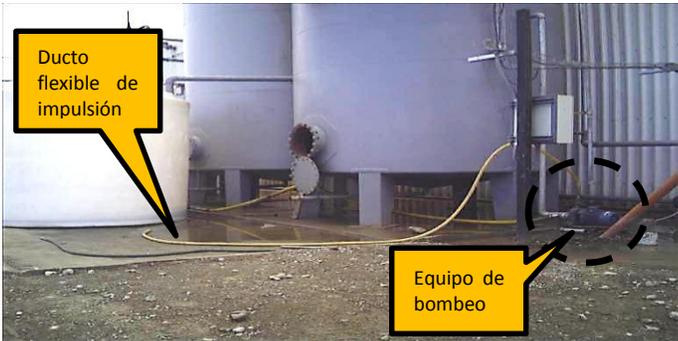
Fotografía 7.	Fecha : 22/11/2013	Fotografía 8.	Fecha : 22/11/2013
Coordenadas WGS84	Norte: 4.094.509 Este: 407.369	Coordenadas WGS84	Norte: 4.094.507 Este: 407.375
<p>Descripción Medio de Prueba: Líneas de desagüe de los tres estanques verticales del sistema de manejo de vahos (succión equipo de bombeo).</p>		<p>Descripción Medio de Prueba: Vista general de equipo de bombeo cuya succión proviene de las líneas de desagüe de los tres estanques verticales del sistema de manejo de vahos.</p>

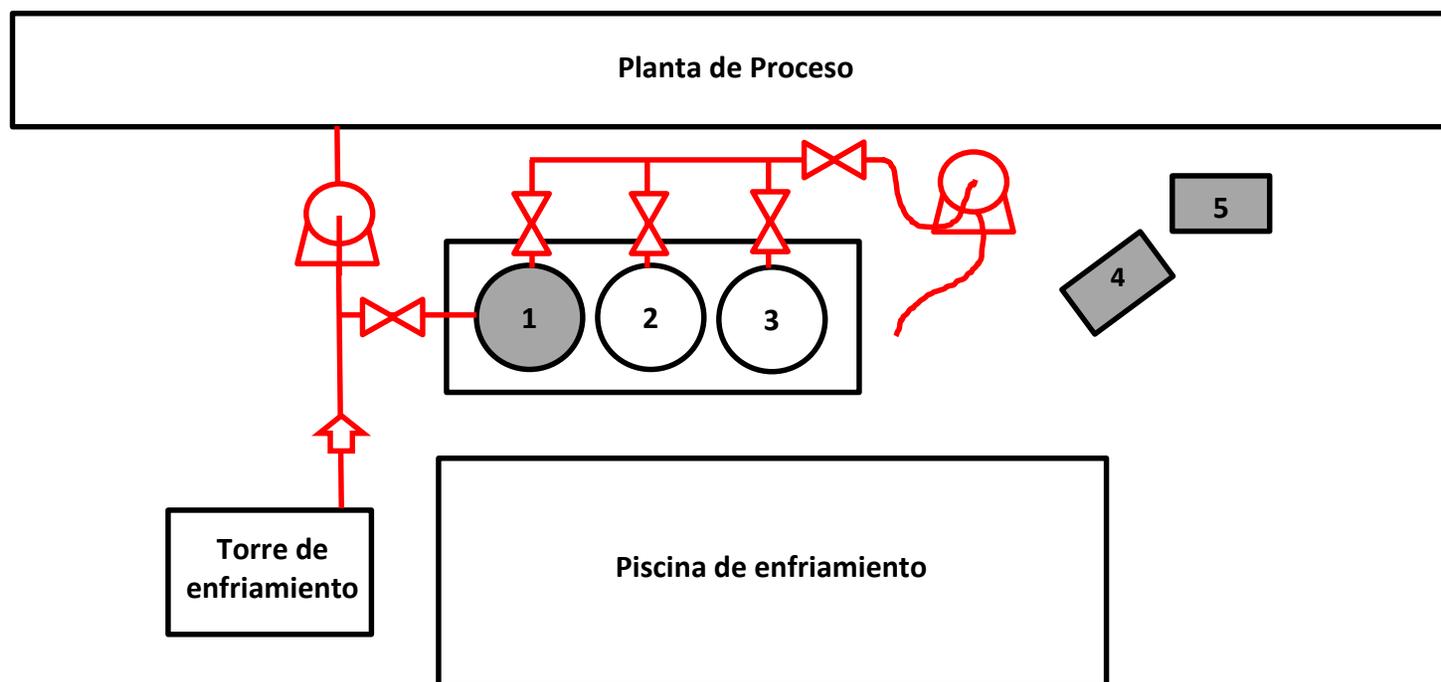
Diagrama 1.

1: Estanque vertical utilizado al momento de la inspección para la acumulación de condensados provenientes de Torre de enfriamiento (4,5 m³), en cuyo interior se efectuaron mediciones con sonda multiparámetro.

2 y 3: Estanques verticales del sistema de manejo de vahos que no presentaban líquidos en su interior al momento de la inspección.

4: Estanque horizontal utilizado para la acumulación de líquidos (nivel de 0,6 metros), en cuyo interior se efectuaron mediciones con sonda multiparámetro.

5: Estanque horizontal utilizado para la acumulación de líquidos (nivel de 0,3 metros).

Descripción de Medio de Prueba: Diagrama resumen del circuito de condensados observado al momento de la inspección, además de ubicación de estanques verticales y horizontales existentes.

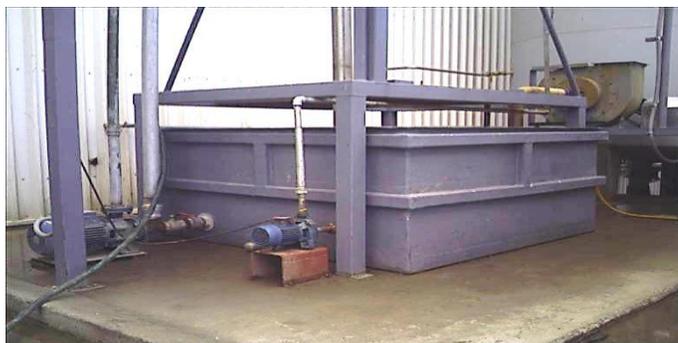
Fotografía 9.

Descripción Medio de Prueba: Vista general del lugar de emplazamiento de la torre de enfriamiento más pequeña, en el cual se observa sólo la existencia de la base donde se recolectaban los condensados y donde actualmente se almacenan las aguas acumuladas al interior del pretil de contención de los tres estanques verticales del sistema de manejo de vahos.

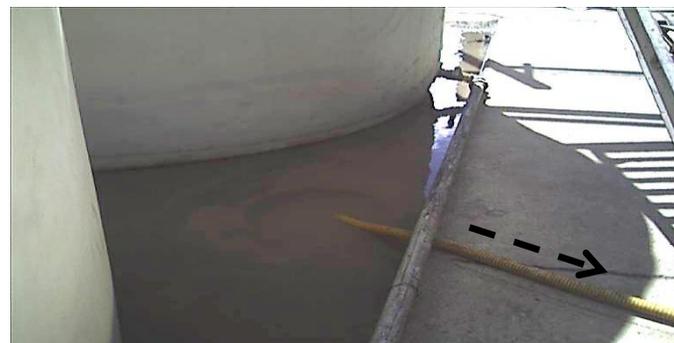
Fotografía 10

Descripción Medio de Prueba: Punto de succión de las aguas acumuladas al interior del pretil de contención de los tres estanques verticales del sistema de manejo de vahos, para su conducción y posterior almacenamiento en la base de la antigua torre de enfriamiento más pequeña.

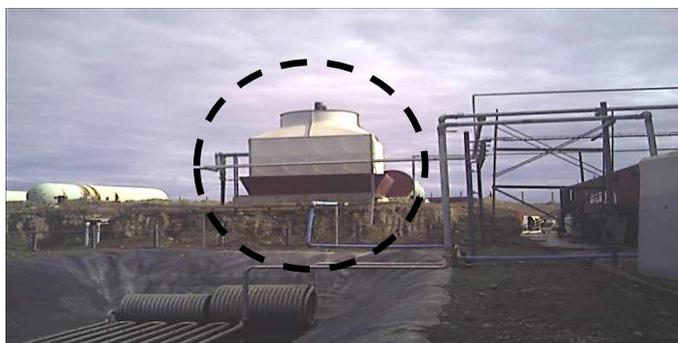
Fotografía 11.

Descripción Medio de Prueba: Vista general de la torre de enfriamiento de mayor capacidad que se encontraba operativa al momento de la inspección.

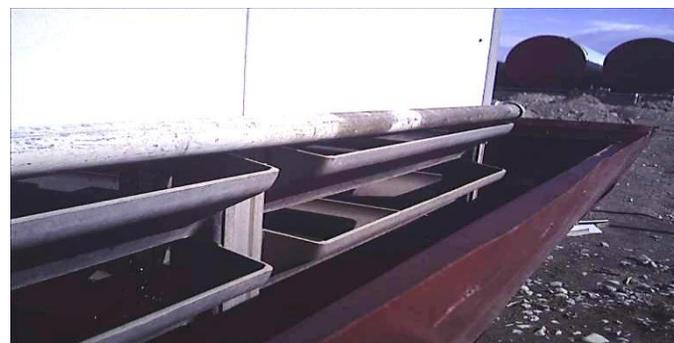
Fotografía 12.

<p>Complementariamente, a través de inspección ambiental efectuada a la instalación con fecha 22 de noviembre de 2013 se verificó que se ha efectuado el desmantelamiento parcial de la torre de enfriamiento más pequeña, manteniéndose sólo la base donde se recolectaban los condensados, para el actual almacenamiento de las aguas acumuladas al interior del pretil de contención de los tres estanques verticales del sistema de manejo de vahos (Ver Fotografías 9 y 10).</p> <p>Adicionalmente se constató que al momento de la inspección se encontraba en operación sólo la torre de enfriamiento de mayor capacidad (Ver Fotografía 11), la cual contaba en su sección inferior con un depósito para la recolección de líquidos (condensados), el cual impide la generación de salpicaduras o derrames sobre el suelo descubierto (Ver Fotografía 12).</p>
--	--	--	--	--	--

Descripción Medio de Prueba: Depósito para la recolección de líquidos (condensados) en la sección inferior de la torre de enfriamiento operativa.
