Expediente F - 008 - 2013

**En lo principal**, presenta programa de cumplimiento; **en el primer otrosí**, acompaña documentos; y, **en el segundo otrosí**, delega poder.

I. EL PROYECTO “PRODUCCIÓN DE YODO SCM BULLMINE”

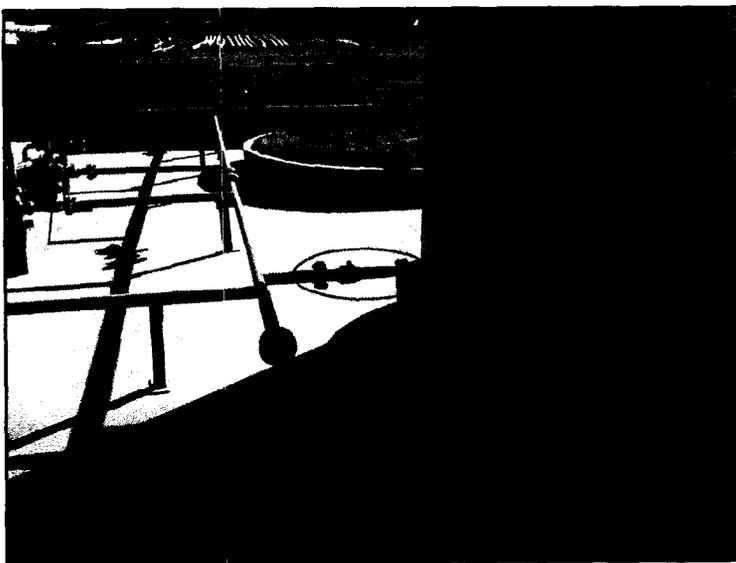
Conexión de estanque de peróxido de hidrógeno.

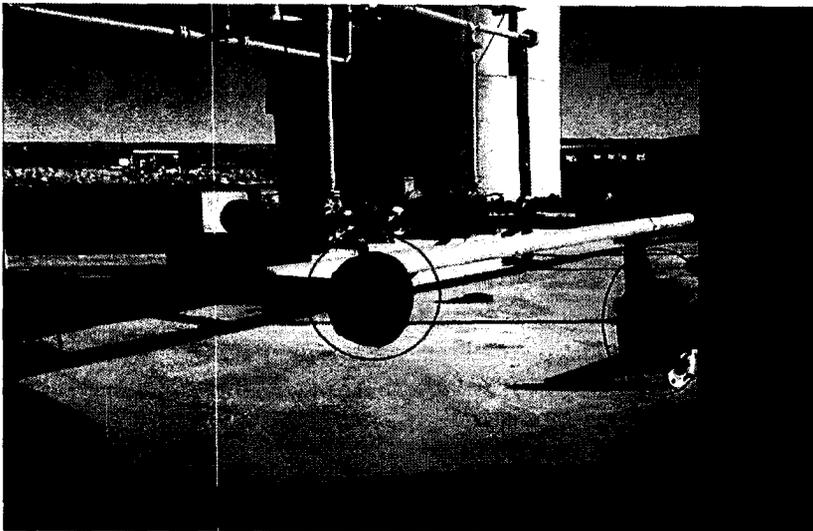
Desconexión de estanque.

- se retiró el tramo de línea que contiene la válvula que lo une con el manifold de descarga de los estanques;
- en los dos extremos eliminados se instaló un flange ciego; y
- antes del 19 de Julio de 2013 se instalarán sellos de inviolabilidad en las entradas y salidas del estanque que permitan constatar el no uso del equipo.

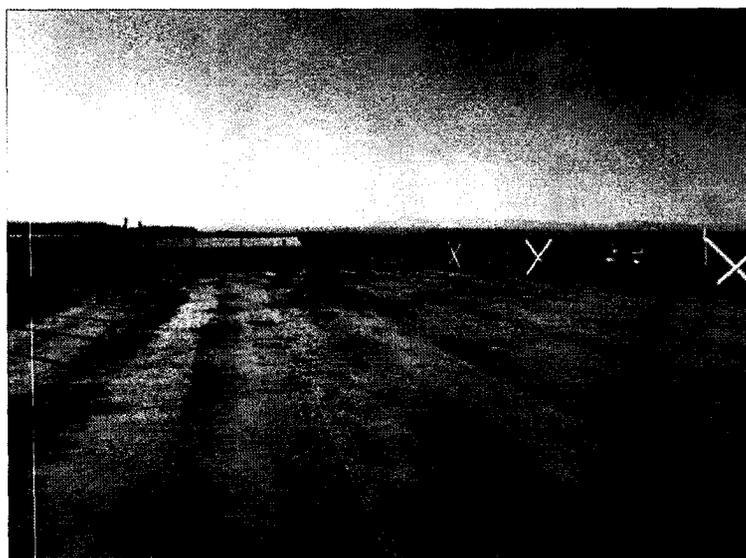
(F.3) constató la inexistencia de un patio de salvataje que cuente con radier y cierre perimetral:

Despeje y habilitación del área para instalar el patio de salvataje provisorio

Medidas de cumplimiento: Con posterioridad a la IA, y como medida provisoria se procedió a habilitar un área compactada y cercada, con contenedores con tapa de 1 m<sup>3</sup> y de 75 litros, a la espera de la habilitación del patio de salvataje definitivo. En el Anexo 5 de esta presentación se adjunta el Informe de Seguimiento F3, el cual da cuenta de los trabajos realizados para implementar este patio provisorio de salvataje:

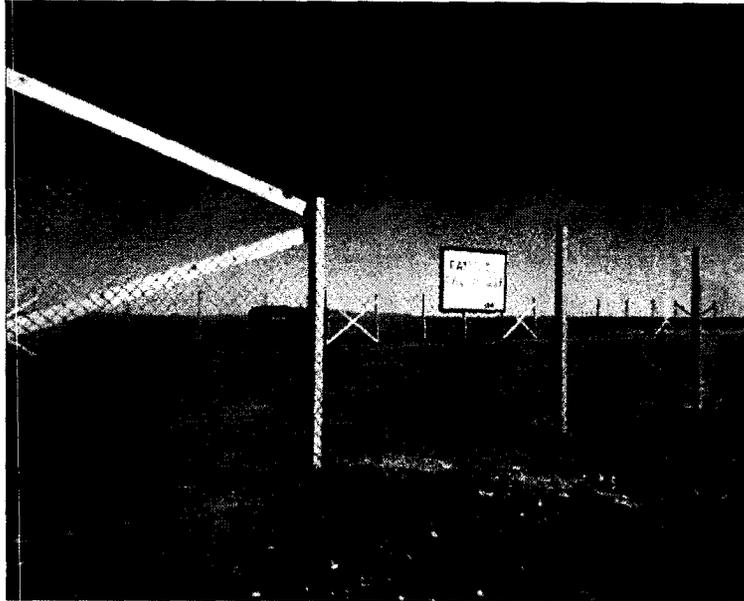
Cierre perimetral del patio de salvataje provisorio, habilitado con señalética
