ANT.: Res. Ex. N°1/Rol D-159-2023
Formulación de Cargos.

MAT.: Presenta Programa de Cumplimiento.

**PROGRAMA DE CUMPLIMIENTO SIMPLIFICADO PARA INFRACCIONES A
LA NORMA DE EMISIÓN DE RUIDO D.S. N° 36/2011**

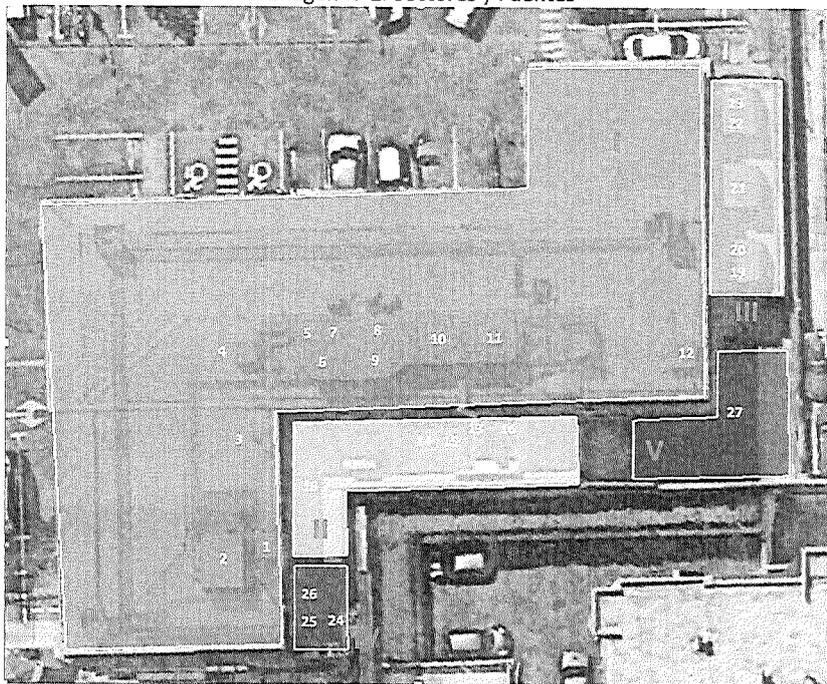
Imagen N°1. Sectores y Fuentes

A continuación se grafica la ubicación de cada una de las fuentes y los sectores correspondientes.

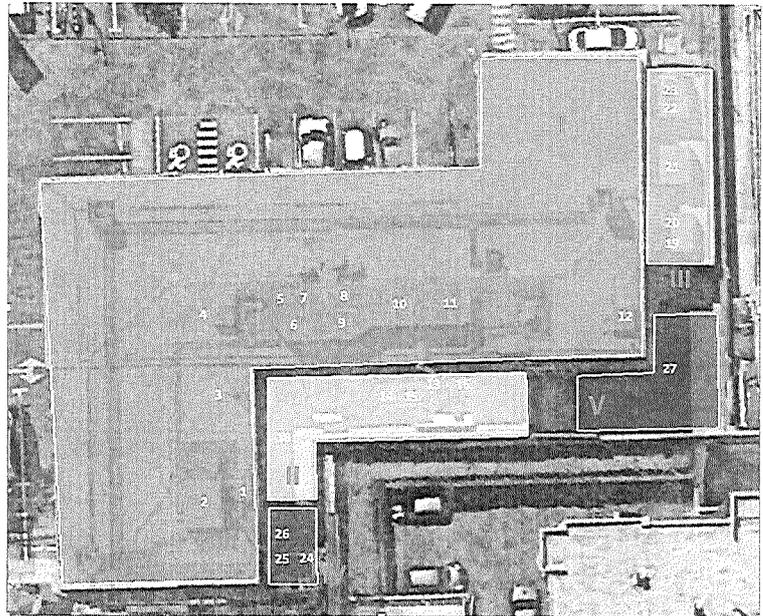
Imagen N°3(1). Ubicación fuentes

En la Tabla N°2 de esta presentación se identifican cada una de las fuentes asociadas a los numerales de las Imagen N°3(1). Asimismo, en el Anexo N°8 se acompañan fotografías fechadas y georreferenciadas de cada uno de las fuentes y equipos individualizados.

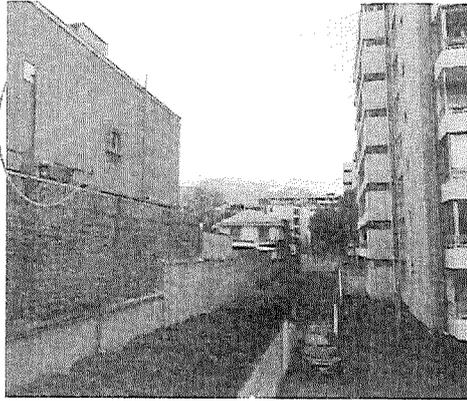
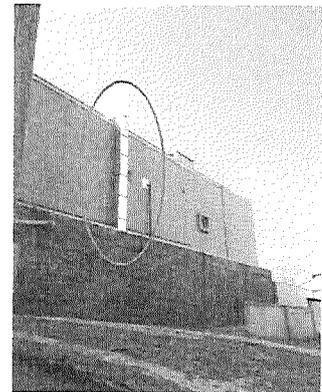
Imagen N°4. Mejoras Sistema de Extracción Niu Sushi – 23 julio 2021

Encamisado ducto de extracción Niu Sushi (Fuentes N°13 y 17). Según se informó a esta SMA con fecha 12 de agosto de 2021, mediante el "Acta de Respuestas Observaciones elaborada por BuildPro SpA", que se acompañó como anexo al "Informe de Respuesta" de fecha 02 de septiembre de 2021, se ejecutaron las siguientes acciones:

- Correcta instalación e izaje de ducto ventilación con encamisado para mitigación acústica.
- Luego de la solitud realiza por comunidad no se tomaron medidas temporales, ya que se realizó el trabajo de forma definitiva.
- Obras de solución se ejecutaron el día 11 de Julio y recepcionaron el día 23 de Julio.

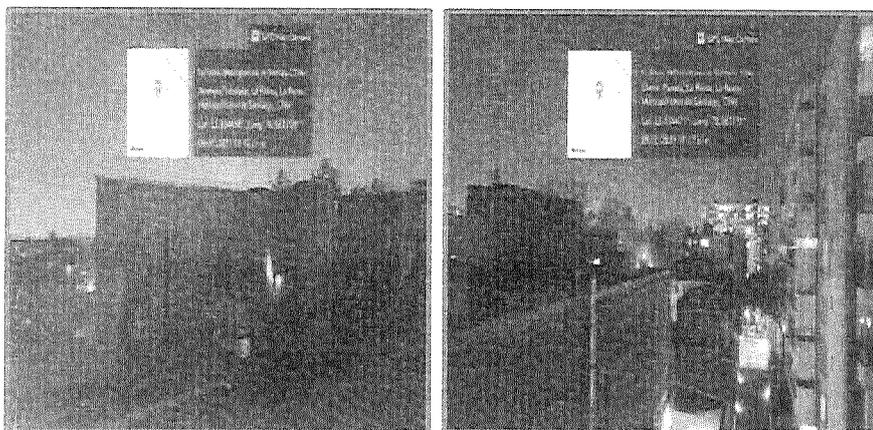
Imagen N°5. Barrera Acústica Extractor Niu Sushi

Barreras Acústicas Extractor Niu Sushi (Fuente N°10). Según se informó a esta SMA mediante el "Informe de Respuesta a la Res. Ex. N°1697/2021", de fecha 02 de septiembre de 2021 (Anexo N°2 de esta presentación), entre el lunes 30 de agosto y miércoles 01 de septiembre, se procedió a instalar una barrera acústica provisoria con las características necesarias para asegurar una mitigación efectiva de los ruidos y dar cumplimiento a los límites de la Zona II en horario nocturno. El diseño e instalación de la barrera fue coordinada por la empresa OCA y asesorada por un profesional experto en la materia, tal como se da cuenta en el "Reporte Técnico Diagnóstico de Problemas Acústicos" (Anexo N°4 de dicha presentación). En el mismo Reporte, junto al documento "Especificaciones Técnicas Barrera" (Anexo N°5 de dicha presentación) se da cuenta de las características y especificaciones constructivas de la barrera, las que fueron

establecidas considerando el escenario más conservador posible, de acuerdo con la información ya recopilada. Cabe destacar que, producto de las inspecciones realizadas por los expertos, se constató que la principal fuente de ruido correspondía al extractor proveniente de las instalaciones del Restaurant Niu Sushi.

- Estructura Soporte Paneles: Metalcon estructural Montantes C 60CA085 y Canales U 62C085.
- Placas Paneles: Placa Terciado Pine Plywood Bond Class 3 Espesor 15 mm.
- Aislante Acústico: Sistema inteligente OTERM Aislante Acústico de Lana Poliester de 60 mm.
