**RESUELVE PROCEDIMIENTO ADMINISTRATIVO
SANCIONATORIO ROL F-051-2015, SEGUIDO EN
CONTRA DE SOCIEDAD RECUPERADORA CHILE METAL
LTDA.**

RESOLUCIÓN EXENTA N°1873

Santiago, 25 de octubre de 2022

1. El presente procedimiento administrativo sancionatorio Rol F-051-2015, se inició con fecha 10 de diciembre de 2015, en contra de Sociedad Recuperadora Chile Metal Ltda., Rut N°76.105.676-K, titular del proyecto “Planta de Tratamiento de Baterías”, ubicada en la comuna de San Antonio, Región de Valparaíso, y calificado ambientalmente

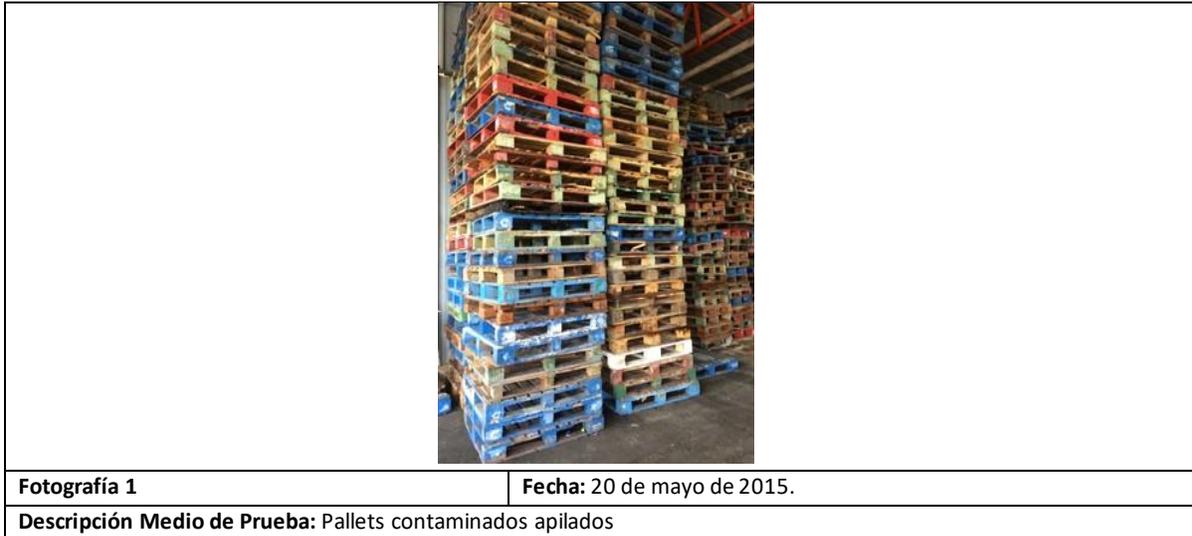
Fuente: DFZ-2015-570-V-RCA

56. El hecho infraccional fue constatado en inspección de 20 de mayo de 2015, incorporada al informe de fiscalización DFZ-2015-570-V-RCA, en el cual se consigna *“Se constató el almacenamiento de pallets en sector sur de las instalaciones, en un lugar que se encontraba bajo techo, sin cierre que permitiera un acceso restringido, sin el rotulado correspondiente a su clasificación de peligrosidad y sin registro de la temporalidad de su almacenamiento transitorio”* (énfasis agregado).

63. Asimismo, los pallets detectados en la inspección se encontraban apilados en una cantidad importante -torres de al menos 29 pallets-, no evidenciando que los mismos se encontrasen en uso por parte de la empresa. Adicionalmente, y de la observación de la Fotografía 1, se advierte que algunos de ellos presentaban signos evidentes de suciedad y deterioro, es decir, en mal estado, lo que permite sostener que los pallets apilados no estaban siendo utilizados en el transporte o almacenamiento de insumos.

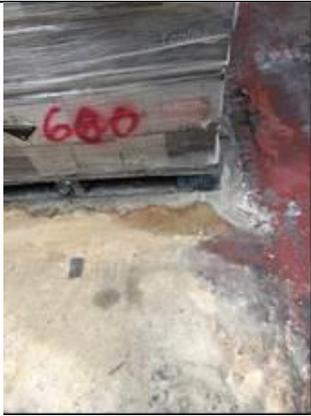
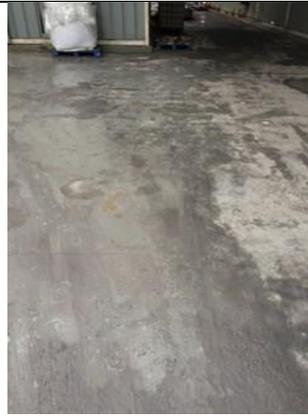
74. El hecho fue constatado en fiscalización de 20 de mayo de 2015, incorporada al Informe DFZ-2015-570-V-RCA, donde *“Se constató en el área de almacenamiento de baterías zonas con hormigón erosionado sin capa protectora anticorrosiva (...) Se constató zonas con hormigón erosionado en el área de almacenamiento de polipropileno picado, sin tratamiento anticorrosivo (...) Se constató en el área de almacenamiento de Yeso zonas con hormigón erosionado, sin aditivo impermeabilizante. Al respecto, es posible indicar que la Resolución N° 1057 de la SEREMI de Salud de la Región de Valparaíso establece que el Yeso es un residuo del tipo “No peligroso” (...) Se constató en el área de almacenamiento de plomo recuperado la existencia de zonas del radier que se encontraban erosionadas, sin alisado mecánico y sin pintura epóxica”*. Aquello, se grafica en las siguientes imágenes:

Fotografía 3	Fecha: 20 de mayo de 2015.	Fotografía 4	Fecha: 20 de mayo de 2015.		
Descripción Medio de Prueba: Deterioro en el piso de la zona de almacenamiento de Baterías.		Descripción Medio de Prueba: Deterioro en el piso de la zona de almacenamiento de Polipropileno picado.

85. En cuanto a la parte del cargo referido al hormigón erosionado, la empresa indica que el deterioro se limitó a la capa superficial anticorrosiva, no afectando de forma alguna al hormigón. Con todo, lo señalado no fue acreditado por ningún medio de prueba que pudiese dar cuenta del estado del hormigón del piso de las áreas de almacenamiento y bodega, más aún es desvirtuado por lo constatado en la inspección ambiental. Así, las fotografías tomadas con fecha 20 de mayo de 2015, dan cuenta no solo del deterioro de la capa superficial anticorrosiva, sino que también de la erosión del hormigón, motivo por el cual, la sola afirmación realizada por la empresa no desvirtúa la presunción de la que goza la declaración del fiscalizador como ministro de fe.

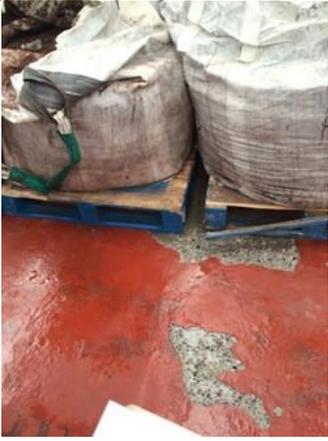
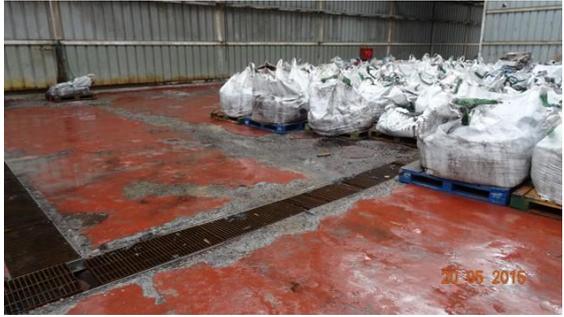
Fotografía 5	Fecha: 20 de mayo de 2015.	Fotografía 6	Fecha: 20 de mayo de 2015.
Descripción Medio de Prueba: Deterioro en el piso de la zona de almacenamiento de Yeso		Descripción Medio de Prueba: Deterioro en el piso del área de almacenamiento de Plomo

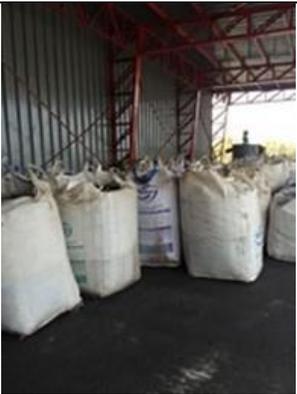
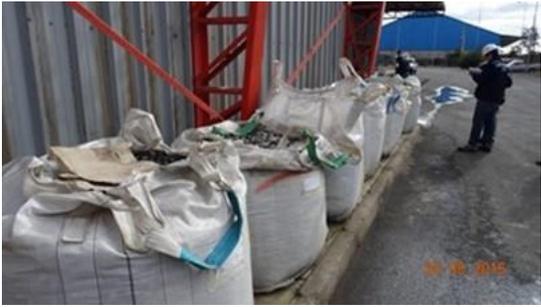
87. El hecho infraccional fue constatado en actividad de inspección de 20 de mayo de 2015, contenida en el Informe de Fiscalización DFZ-2015-570-V-RCA, en el que se consigna ***“Se constató la presencia de Maxisacos con chip de polipropileno en dos sectores fuera del “Área de Almacenamiento de Chip de Polipropileno”; sectores que no contaban con colector de derrames: a) En el exterior lado oriente se encontraron 7 Maxisacos en categoría de rechazo (de acuerdo a los resultados de análisis de peligrosidad realizados por CESMEC), según lo informado por el Gerente General Sr. Carlos Godoy. En el exterior lado sur se hallaron Maxisacos con chip de polipropileno, que provenían de TECNOREC, de acuerdo a lo señalado por el Sr. Godoy”.*** (énfasis agregado). Lo anterior, se grafica en las siguientes imágenes:

Fotografía 8.	Fecha: 20 de mayo de 2015	Fotografía 9.	Fecha: 20 de mayo de 2015
Descripción Medio de Prueba: Maxisacos con chips de polipropileno de TECNOREC en sector sur		Descripción Medio de Prueba: Maxisacos con chips de polipropileno rechazados

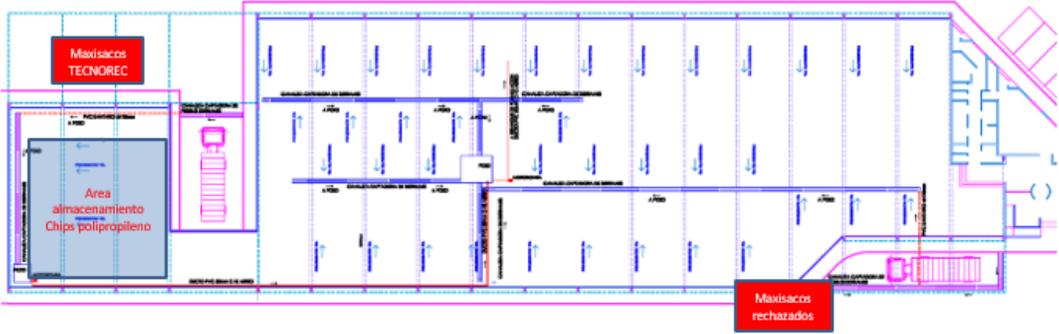
Figura 3			
Descripción Medio de Prueba: Maxisacos con propileno fuera de su área de almacenamiento y sin control de derrames			
Fuente: "PLANO PLANTA captación derrames". Anexo 4. Adenda N°1

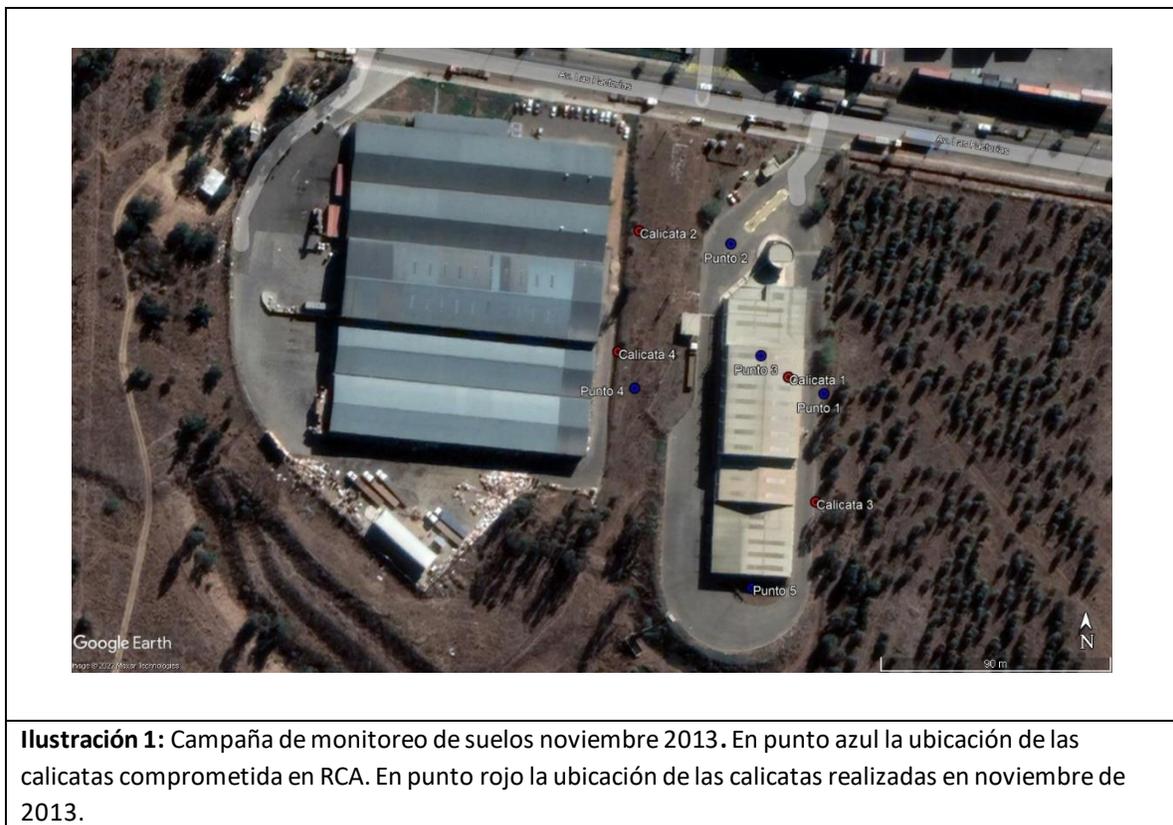
Fuente: Elaboración propia en base a información de Escrito de descargos Sociedad Recuperadora Chile Metal Limitada, de fecha 27 de agosto de 2018

104. Que, las imágenes presentadas en el escrito de descargos dan cuenta de la ubicación de las calicatas de las actividades de monitoreo realizadas en los años 2013 y 2014, en relación a la ubicación de las calicatas evaluadas ambientalmente.

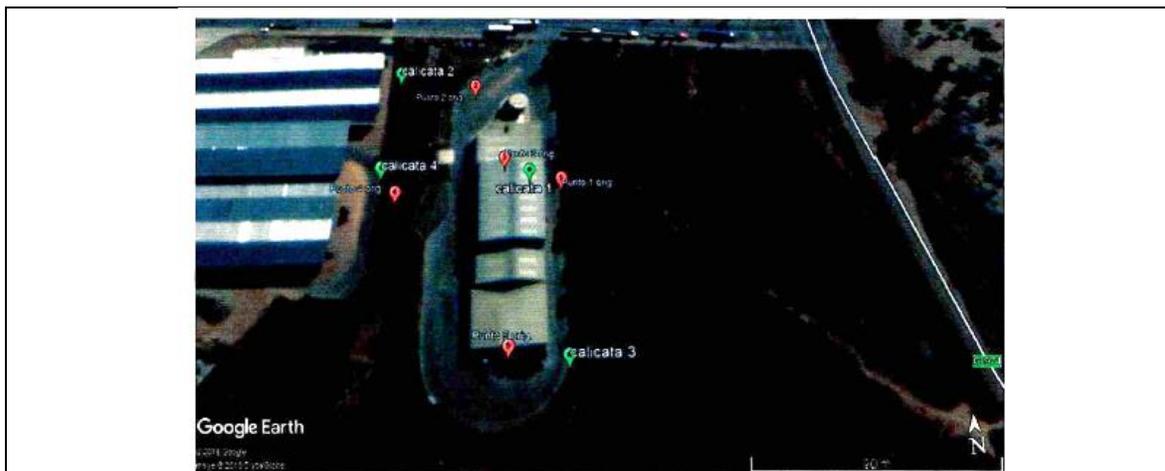
Ilustración 2: Campaña de muestreos de suelo marzo 2014. En punto rojo la ubicación de las calicatas comprometida en RCA. En punto verde la ubicación de las calicatas realizadas en marzo de 2014.
