MEMORANDUM N° 045/2013

INFORME DE FISCALIZACIÓN AMBIENTAL

INSPECCIÓN AMBIENTAL

Minera Quebrada Blanca

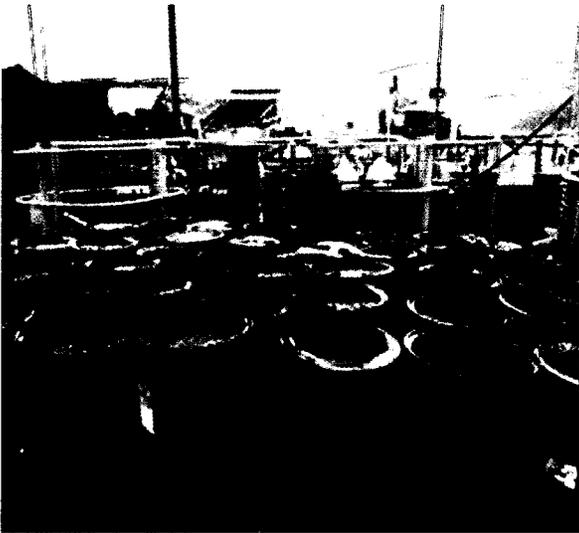
</div>		<p>Descripción Medio de Prueba:</p> <p>En fotografías N°1 y N°2 se registra personal realizando limpieza de petróleo, de los diferentes componentes de la PTAS, el cual estaba siendo cargado en un camión aljibe y se visualizaron más de 30 contenedores plásticos de 200 litros, con petróleo Bunker en su interior.</p>

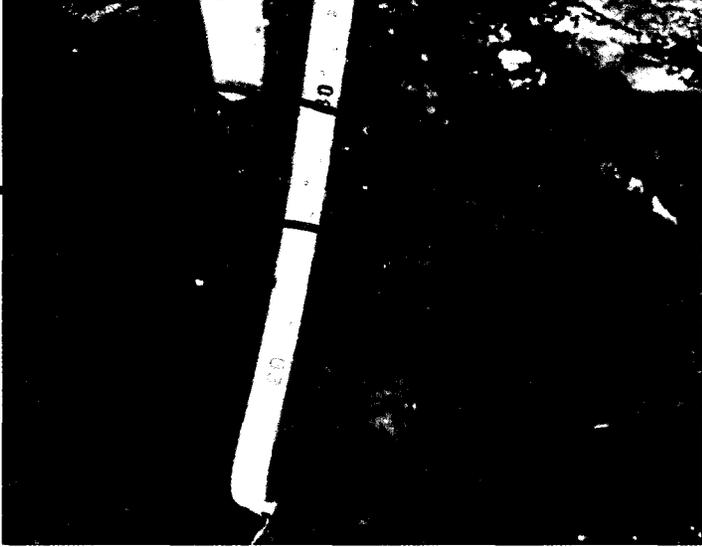
Descripción Medio de Prueba: Fotografía N° 18. Muestra 2, realizada en el eje de escurrimiento continuo (fotografía 17), este muestreo se llevó a cabo en el sector curvo del lecho del cauce, cuyo perfil (Fotografía 20) presenta 4 horizontes diferenciados presentando cada horizonte una mayor profundidad, donde: en el horizonte 1 se presenta capa de hidrocarburo (3 cm), horizonte 2 se encuentra suelo (4 cm), en profundidad el horizonte 3 capa de hidrocarburo (3 - 5 cm), y por último suelo natural. <table border="1" data-bbox="1432 1049 1904 1118"> <thead> <tr> <th>Fotografía</th> <th>Norte</th> <th>Este</th> </tr> </thead> <tbody> <tr> <td>18</td> <td>7.674.932</td> <td>516.903</td> </tr> </tbody> </table>	Fotografía	Norte	Este	18	7.674.932	516.903
Fotografía	Norte	Este						
18	7.674.932	516.903

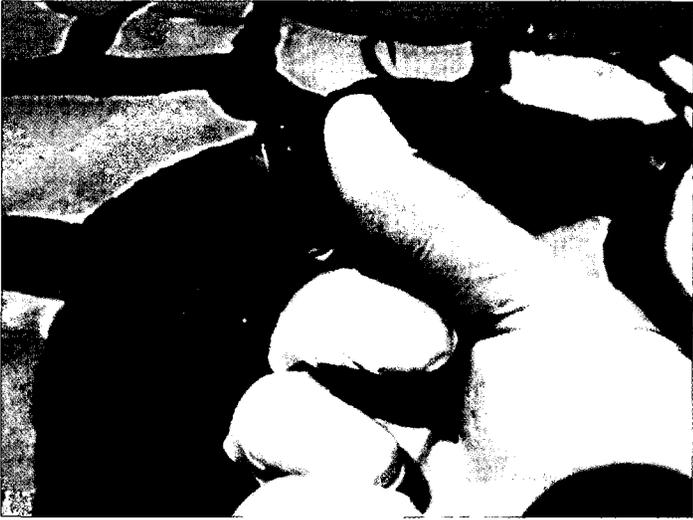
</div>		<p>Descripción Medio de Prueba:</p> <p>Fotografía Nº 19 y 20 Restos de petróleo en Quebrada Maní.</p>

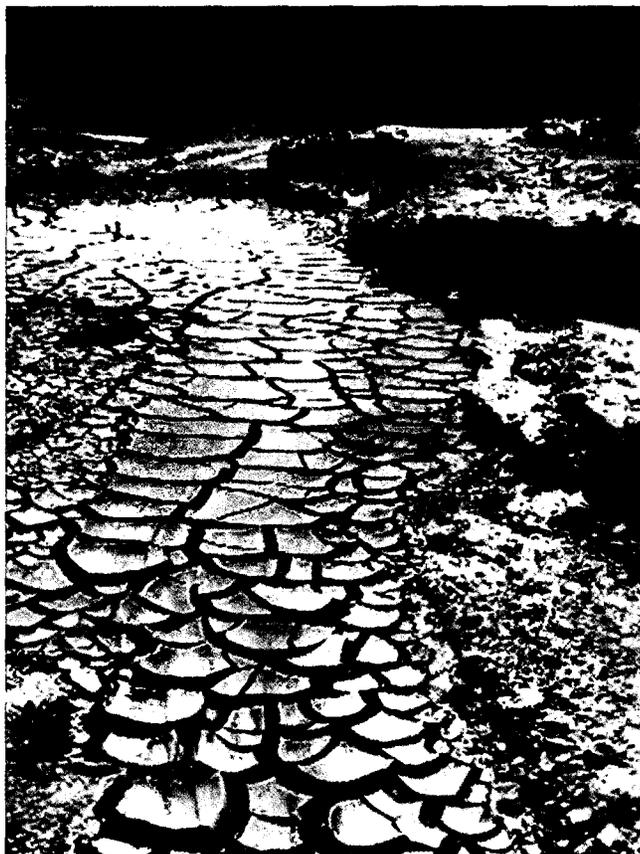
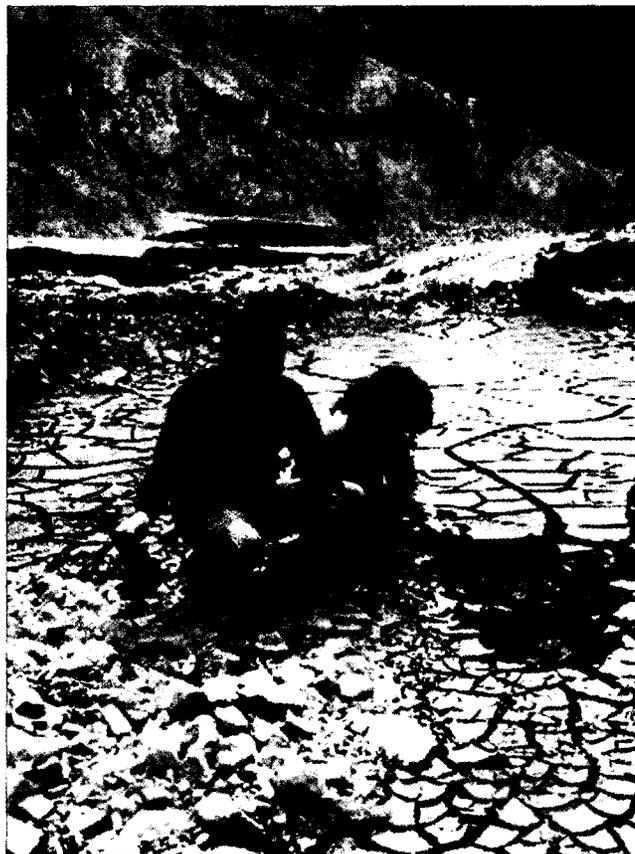
Fotografía N° 21 y 22

**Descripción Medio de Prueba:**Fotografía N° 21 y 22
Restos de petróleo en Quebrada Maní.

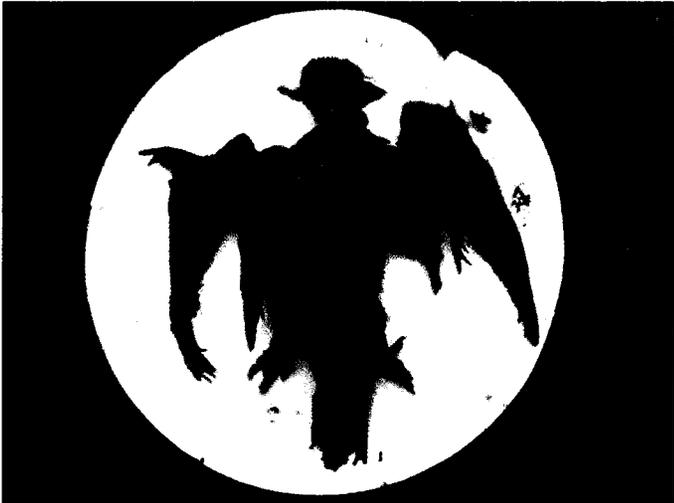
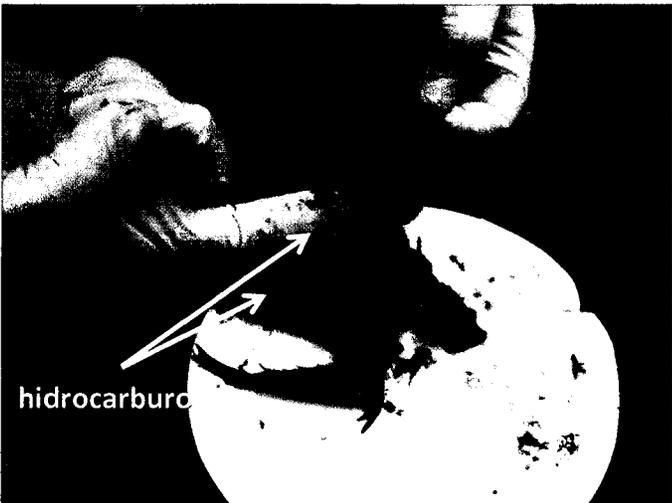
</div>			<p>Descripción Medio de Prueba:</p> <p>Fotografías N° 28 y 29 individuo de <i>Elaenia albiceps</i> (Fio-Fio) con presencia de hidrocarburo en zona ventral y alas.</p>

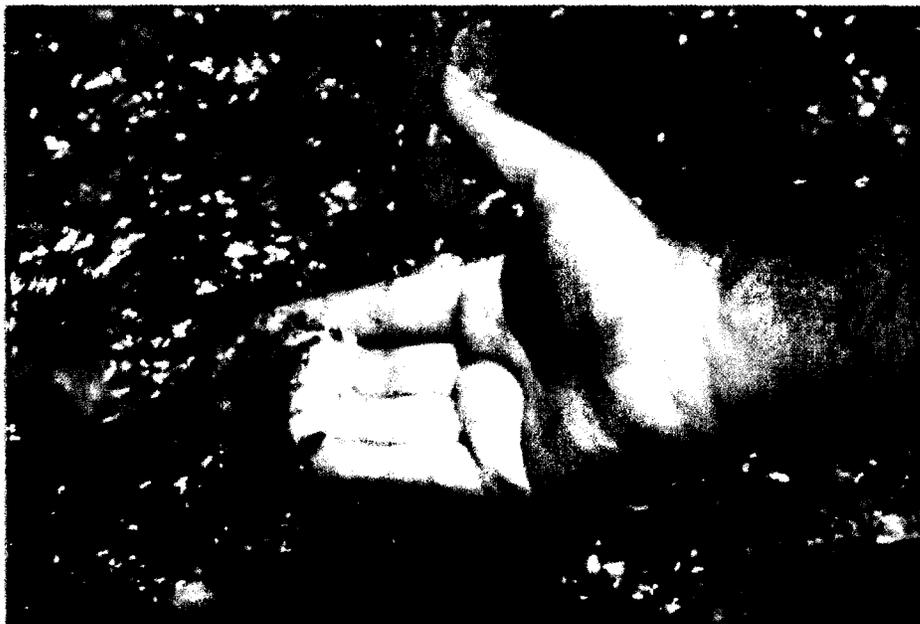
Figura 7: Sustancia grisácea que contamina el cauce de agua superficial de los sectores medios y bajos de la Quebrada Maní.
