ORD.N° : 842/2016  
ANT. : RES.EX.D.SC./P.S.A N°1191 DEL 17 DE  
DICIEMBRE 2015  
MAT. : ENVÍO INFORME COBERTURA BOFEDAL  
SANTIAGO, 22/02/2016

incl.: Documento Digital: informe cobertura de vegas

## INFORME SALIDA A TERRENO

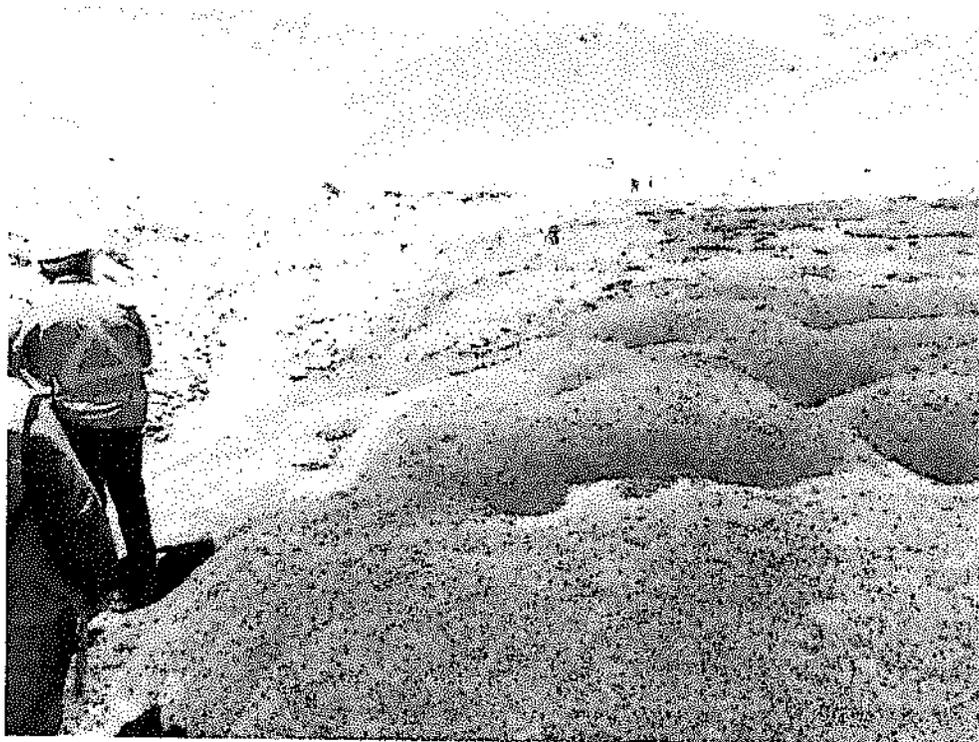
**Figura 1:** Vista general Transecto dirección Norte a SUR

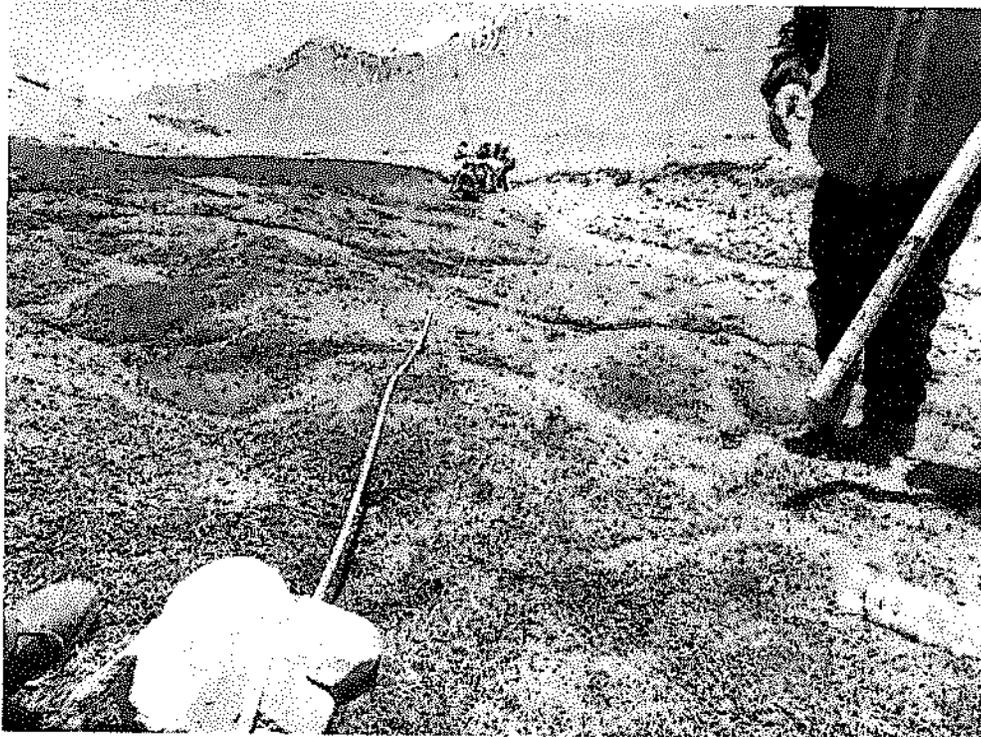
**Figura 2:** Vista general Transecto, dirección Sur a Norte
