MAT.: Reenvía antecedentes recibidos.

Ref.: Comunica monitoreo a la
Somarco Ltda.

INFORME CALIDAD DEL AIRE SEB – 18621

INFORME CALIDAD DEL AIRE SEB – 19320

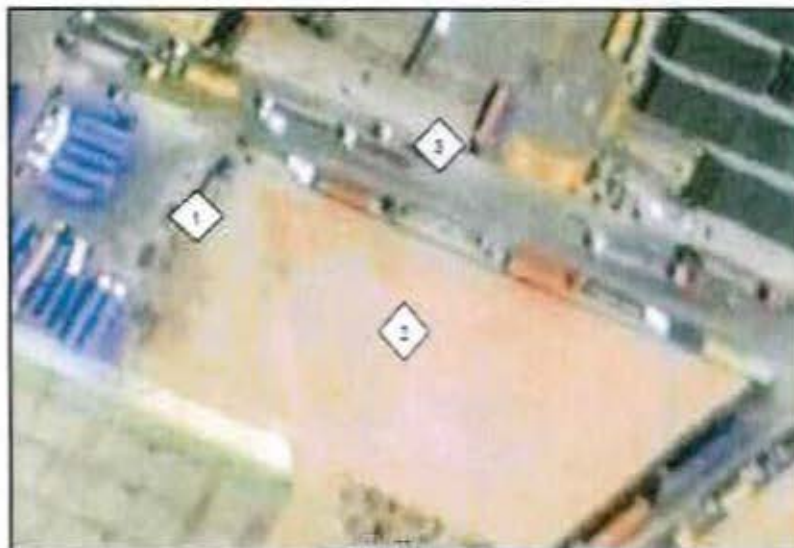
Figura N°1: Puntos de muestreo

El punto M1 corresponde al camino ubicado en la puerta de salida de almacén de SOMARCO LTDA., denominado "Camino Salida".

El punto M2 corresponde al patio interior trasero ubicado en área SOMARCO LTDA., denominado "Patio Trasero".

El punto M3 corresponde a la puerta de ingreso al área de consolidado y desconsolidado TPA S.A., denominado "Puerta Ingreso".

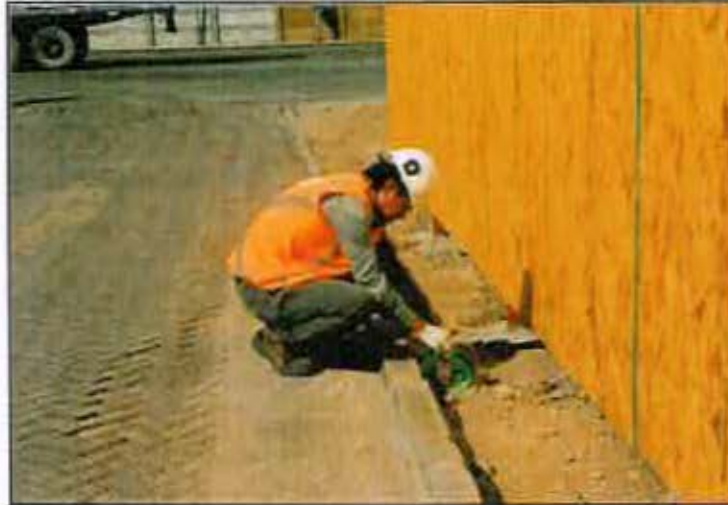
Figura N°2: Punto N°1 "Camino Salida Somarco"

El punto N° 1 corresponde al camino ubicado en la puerta de salida de almacén de SOMARCO LTDA., denominado "Camino Salida Somarco". Es importante destacar que al momento de tomar la muestra, como no había suficiente material para muestrear se utilizó el existente en el costado de afuera de la solera del camino, tal como muestra la Figura N°2.

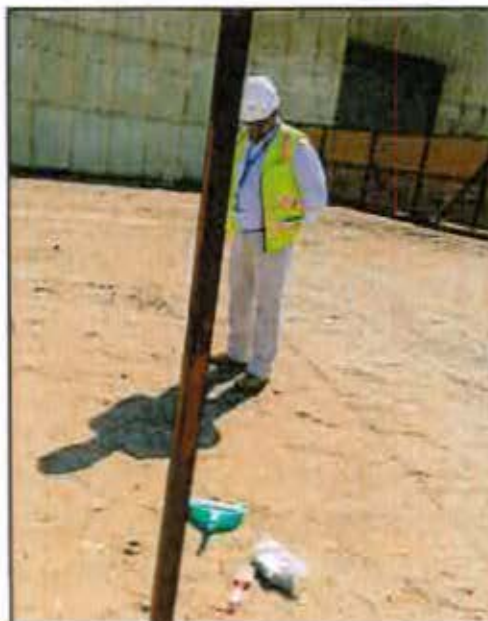
Figura N°3: Punto N°2 "Patio Trasero"

El punto N° 2 corresponde al patio interior trasero ubicado en área SOMARCO LTDA., denominado "Patio Trasero".

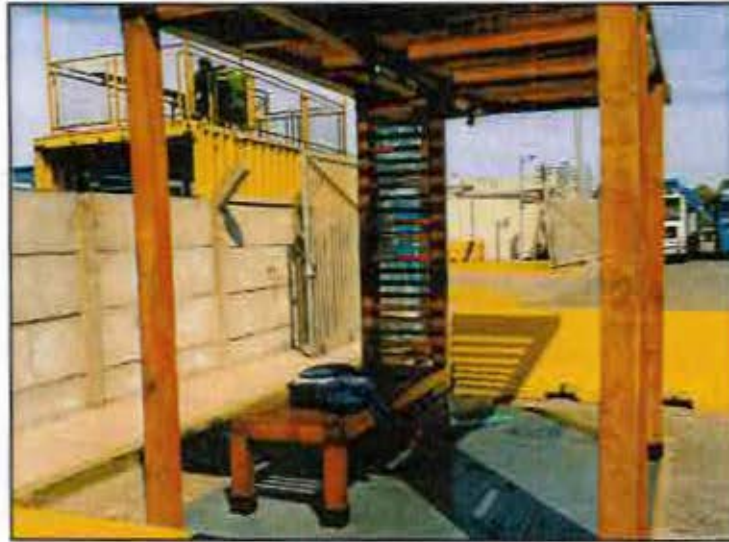
Figura N°4: Punto N°3 "Puerta Ingreso Desconsolidado TPA"

El punto N° 3 corresponde a la puerta de ingreso al área de consolidado y desconsolidado TPA S.A., denominado "Puerta Ingreso Desconsolidado TPA".

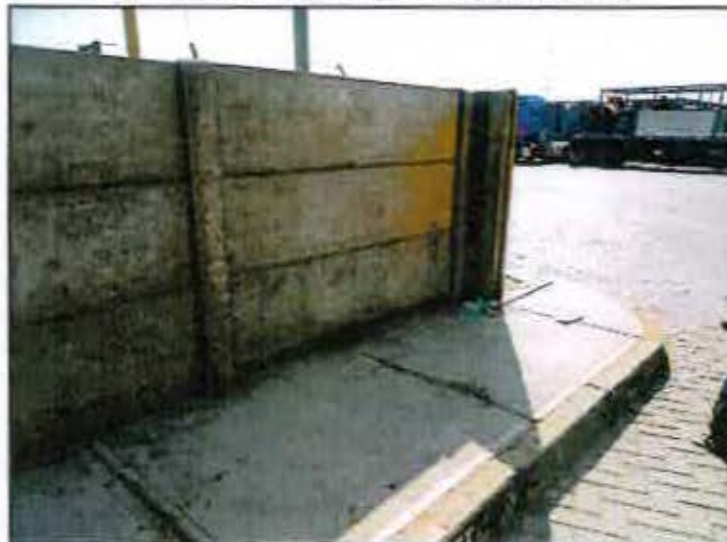
Figura N°5: Punto N°4 "Camino Salida Poniente"

El punto N° 4 corresponde al camino ubicado en el lado poniente del almacén de SOMARCO LTDA., denominado "Camino Salida Poniente".
