INFORME TECNICO 02/2016

Fecha: 26.01.16

En relación con ordinario N° 1340 del Gobernador Provincial San Felipe Aconcagua de fecha 24.12.15, en el que solicita fiscalizar la situación de las faenas mineras del sector Vizcachitas, Comuna de Putaendo, se informa lo siguiente:

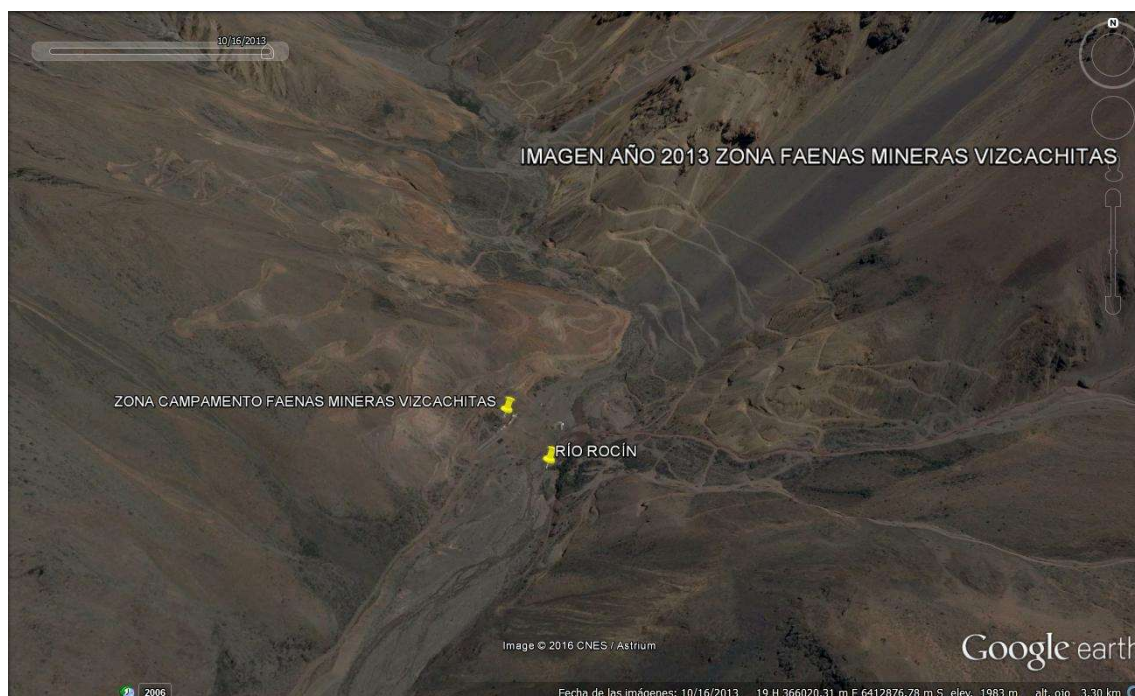
Imagen N° 1. Ubicación faenas mineras Vizcachitas.

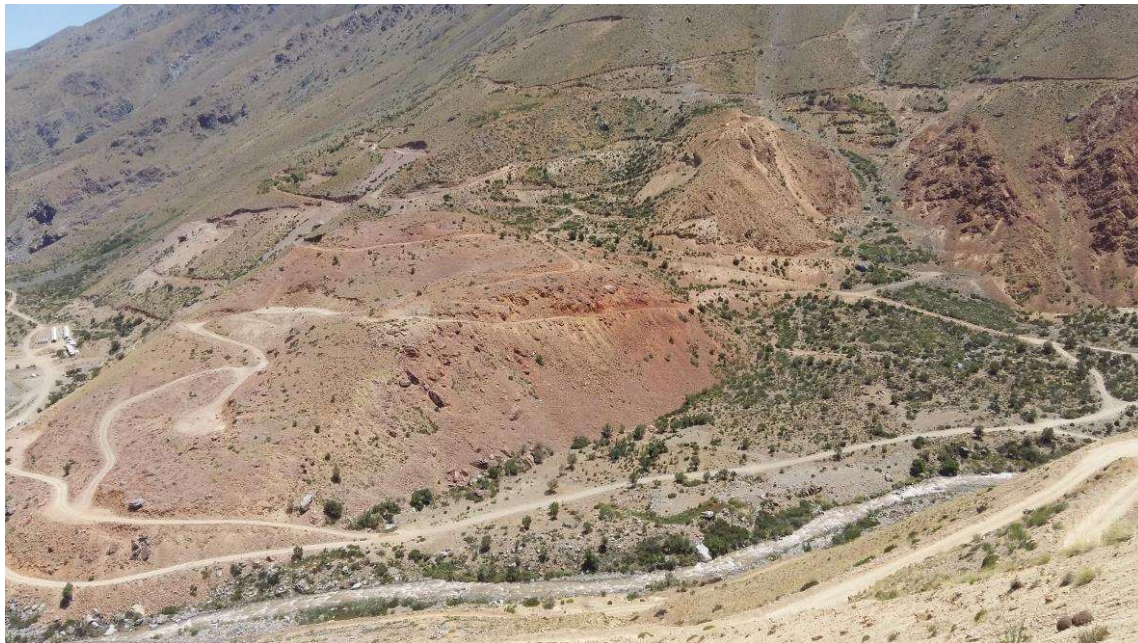
⇒ Con fecha 21 de enero de 2016, en conjunto con el Téc. agr. Sr. Pedro Mora y funcionarios de CONAF, se procede a realizar visita de verificación de denuncia sector Vizcachitas, Comuna de Putaendo, Provincia de San Felipe, sector campamento coordenadas UTM 365880/6412668 (WGS 84, huso 19S). Ver imagen N° 1, que es la última imagen satelital disponible en Google Earth de la zona, por lo que no representa el estado actual de los caminos y plataformas. En la imagen N° 2 se presenta una fotografía del estado actual de los caminos y plataformas existentes en las laderas ubicadas a ambos lados del Río Rocín.

Imagen N° 2. Fotografía actual zona exploraciones mineras Vizcachitas.

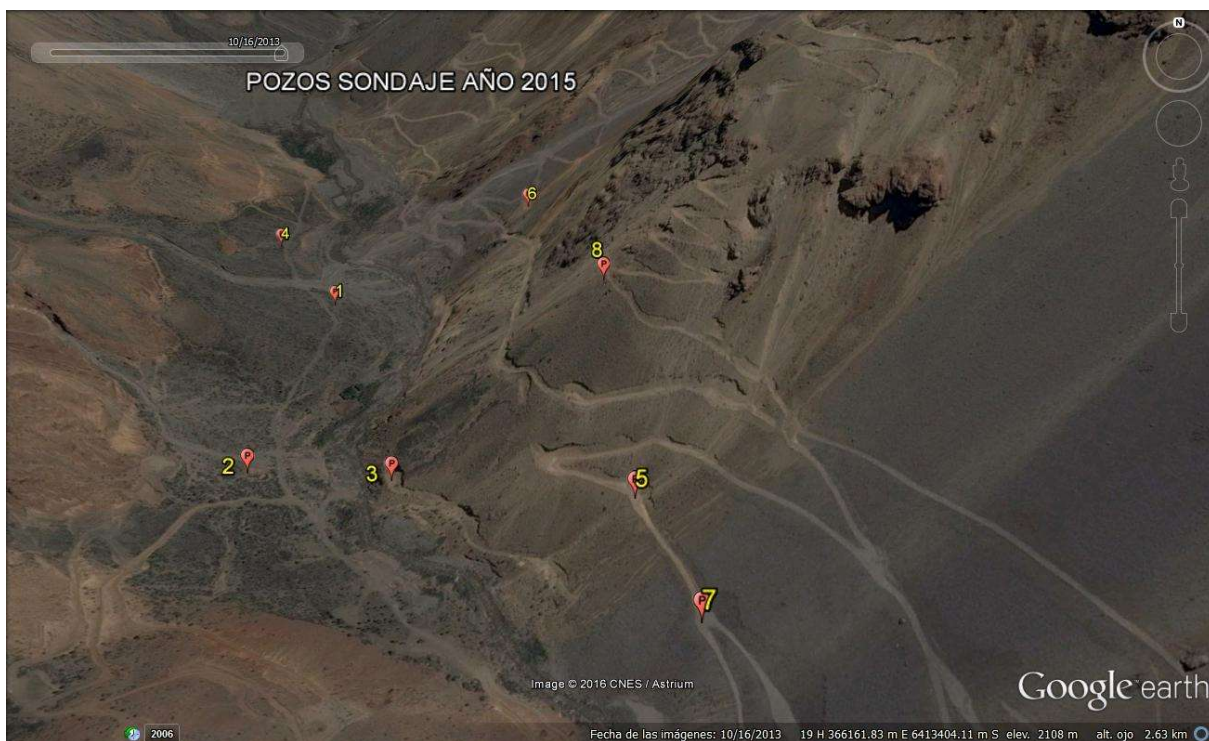
⇒ Se efectúa reunión con el Sr. Gonzalo Saldías, geólogo Jefe del Proyecto Vizcachitas, quien manifiesta estar a cargo de un proyecto de exploración mandado por la Compañía Minera Vizcachitas, consistente en la habilitación de 8 nuevos pozos de sondaje. Para esta actividad declara sólo haber mejorado los caminos y plataformas existentes de exploraciones anteriores. Además, manifiesta que en la actualidad ya se finiquitaron los sondajes en 7 pozos, y que el pozo N° 8 tiene faenas detenidas. La profundidad media de cada uno de estos pozos son 500 metros. Ver imagen N° 3.

Imagen N° 3. Pozos sondaje año 2015, en imagen satelital del año 2013.

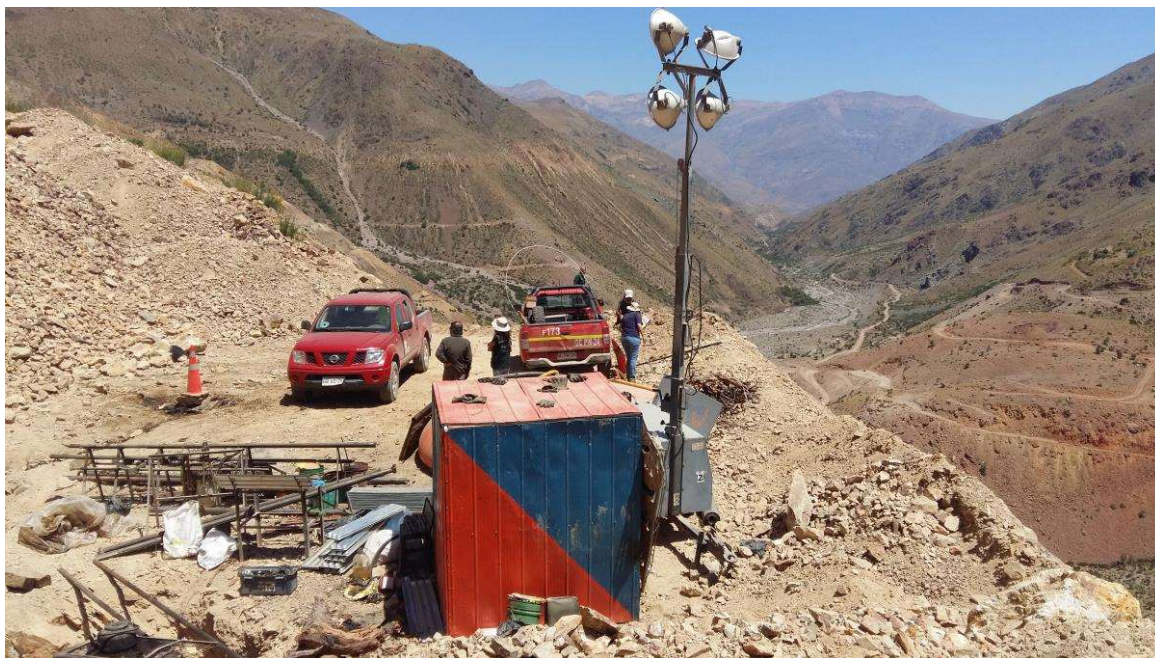
⇒ En conjunto con el Sr. Saldías se efectuó recorrido a la zona del pozo 8, se pudo visualizar que los caminos de acceso a la plataforma donde se ubica dicho pozo estaban en buen estado. En la plataforma se observaron trabajos de remoción de tierra y nivelación recientes, con deslizamientos sobre la ladera. Ver imagen N° 4. Además, en el entorno se observaron especies de flora aisladas. Ver imágenes N° 5 y 6.

Imagen N° 4. Plataforma pozo N° 8.

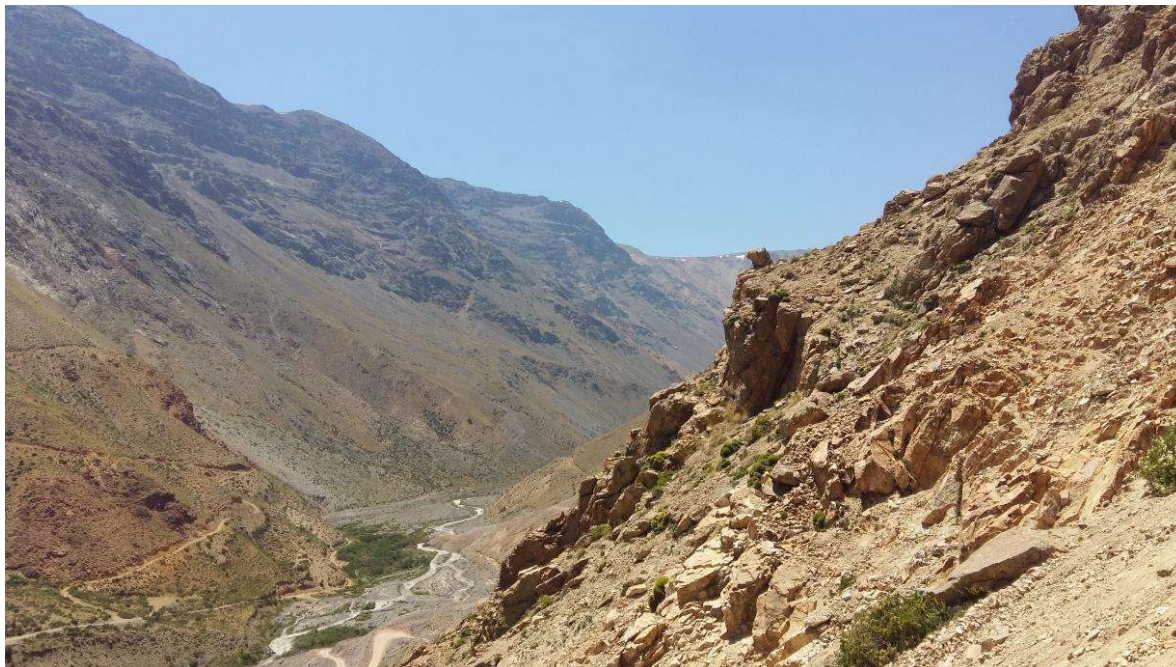
Imagen N° 5. Vegetación colindante plataforma pozo 8.

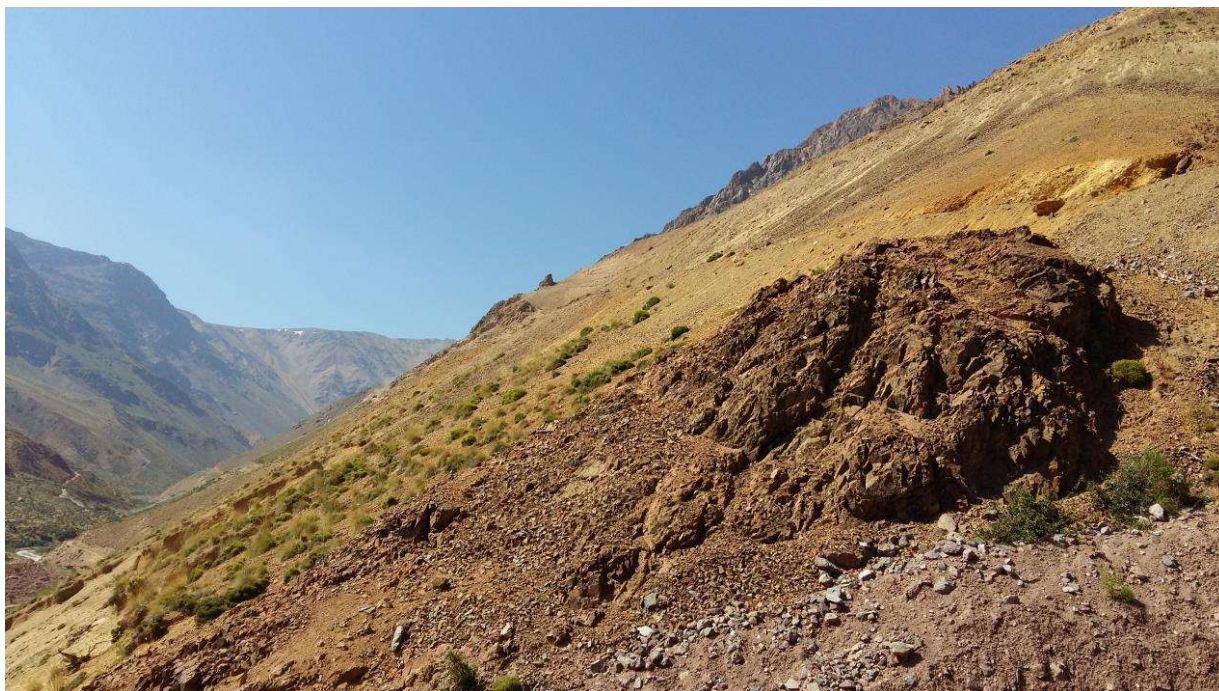
Imagen N° 6. Vegetación colindante.

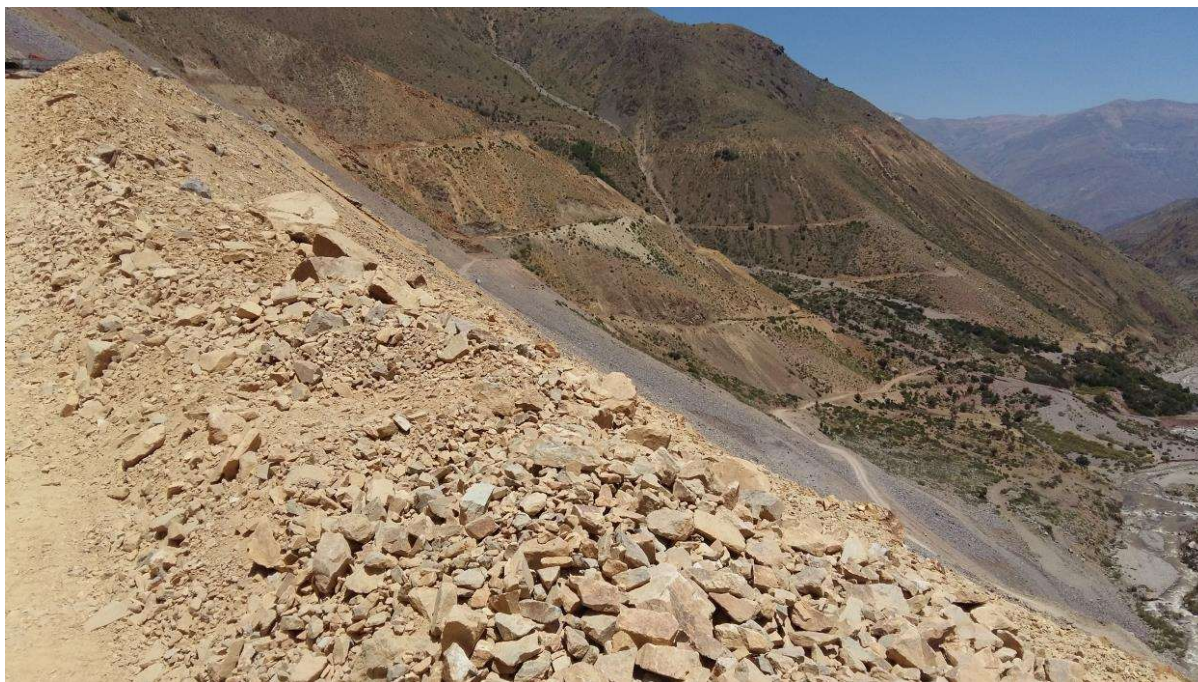
⇒ Posteriormente, se hizo un recorrido por las plataformas, verificando que la habilitación de éstas y de los caminos de acceso, implicó remoción reciente de tierra desde la ladera de cerro. Además, se observan numerosos deslizamientos de tierra en las laderas bajo estos caminos. Ver imagen N° 7.

Imagen N° 7. Deslizamientos de material en laderas.

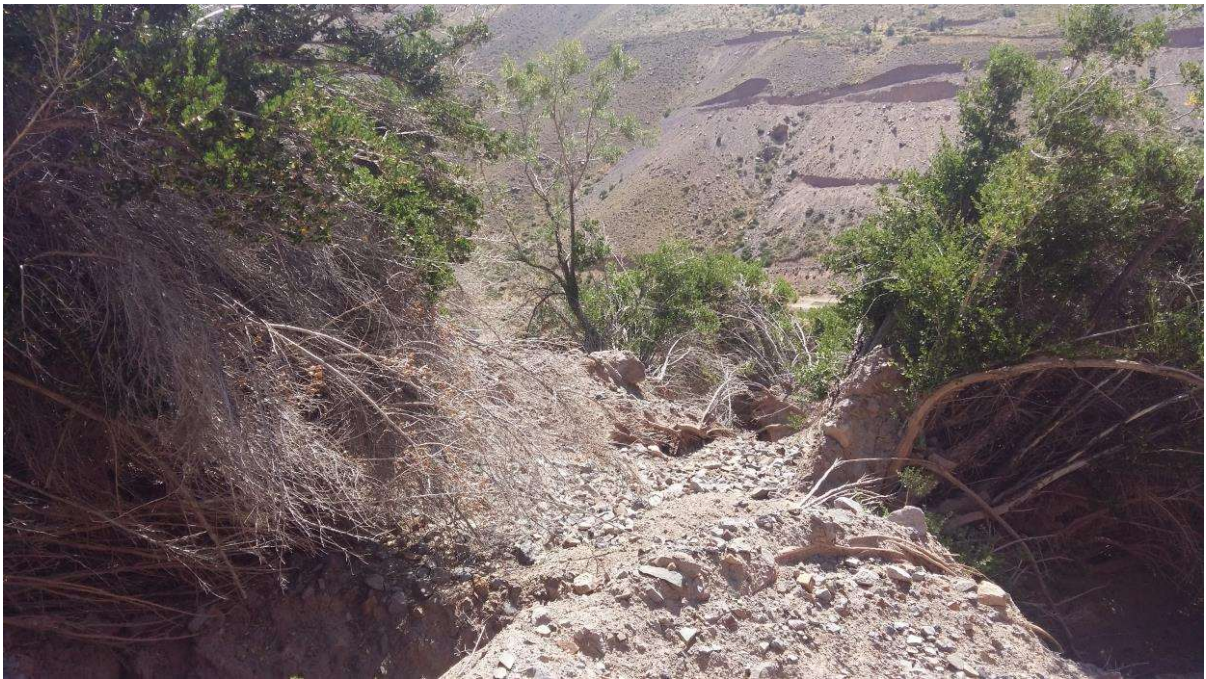
⇒ Además, se hizo un recorrido por caminos y plataformas antiguas, no intervenidas en esta última serie de exploraciones (8 pozos). Se pudo apreciar que en los caminos existentes se han producido deslizamientos de material a través de quebradas y destrucción de flora nativa producto de ellos. Ver imágenes N° 8, 9, y 10.

Imagen N° 8. Deslizamientos de material sobre vegetación.

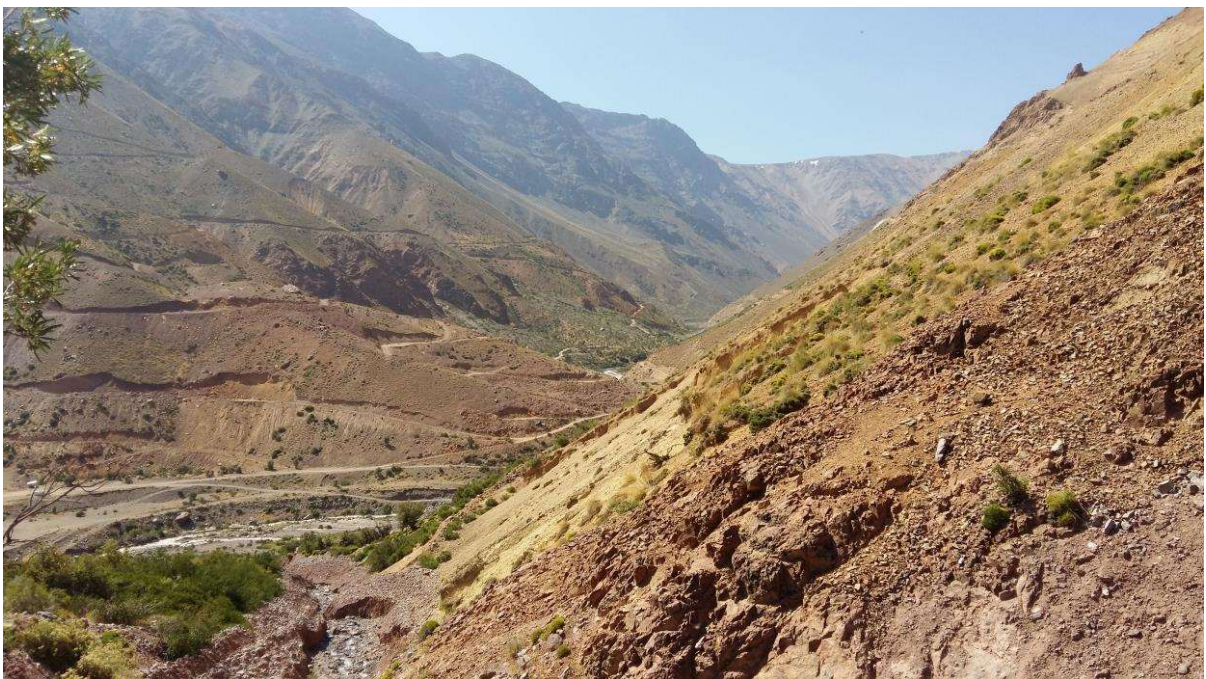
Imagen N° 9. Deslizamientos de material en ladera.

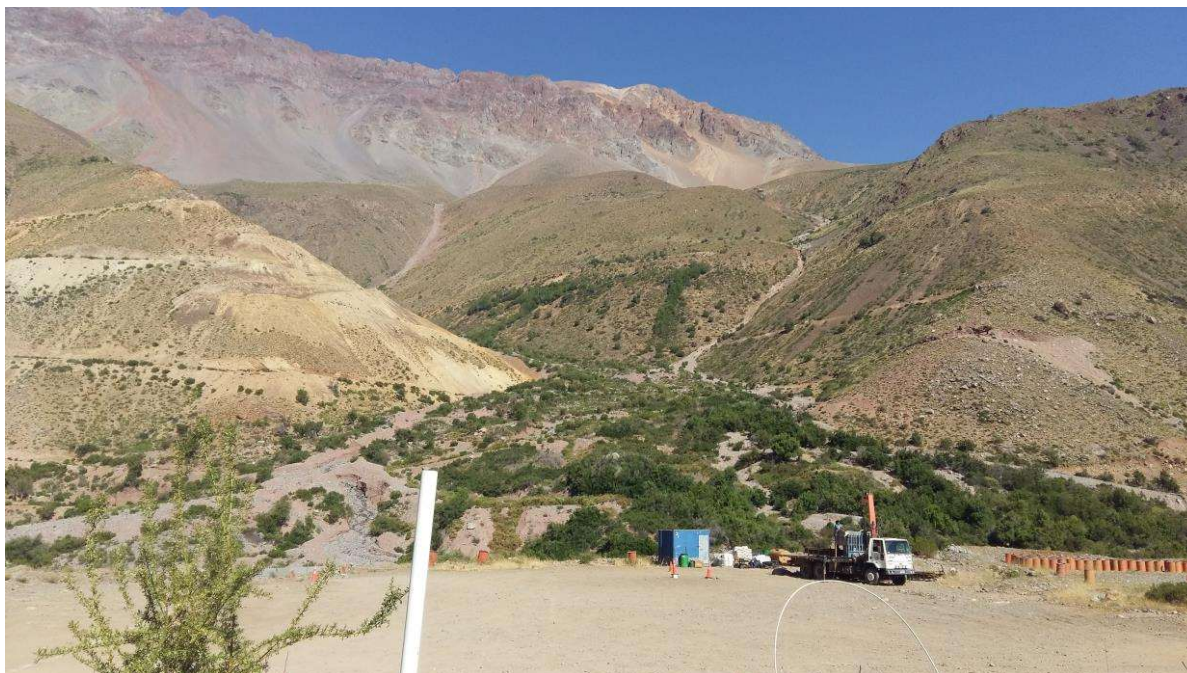
Imagen N° 10. Deslizamientos de material en quebrada.

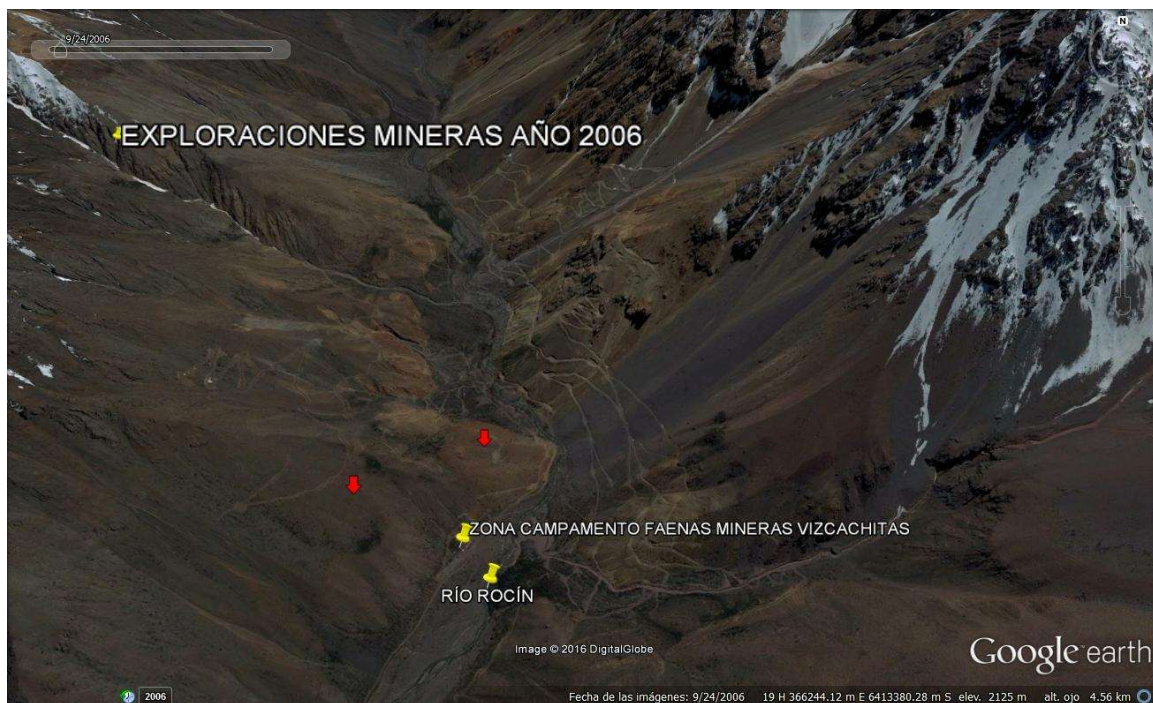
Imagen N° 11. Sector intervención exploraciones mineras, año 2006.

⇒ Del análisis de las imágenes satelitales se concluye que, en los años 2006, 2007, y hasta el 2011, en los sectores demarcados con flechas rojas no se habían realizado intervenciones mineras (camino y/o plataformas). El resto del área, tiene plataformas y caminos que son visibles en la imagen del año 2012 y se mantienen hasta el año 2013 que es la última imagen disponible.

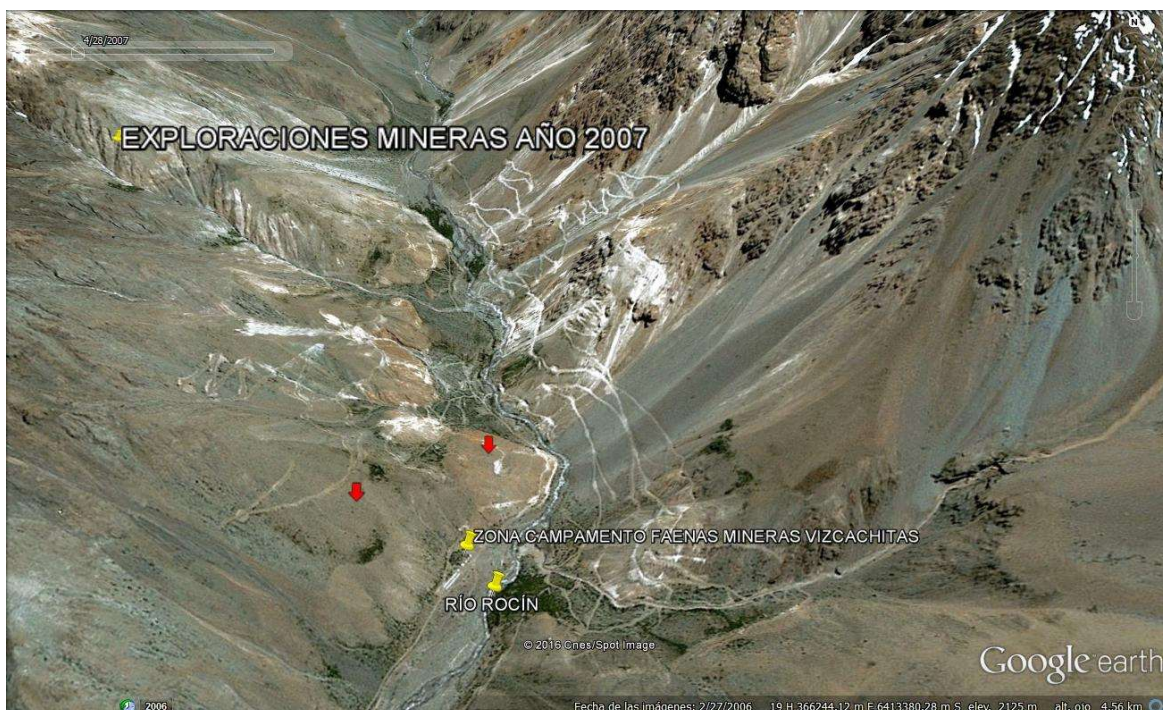
Imagen N° 12. Sector intervención exploraciones mineras, año 2007.

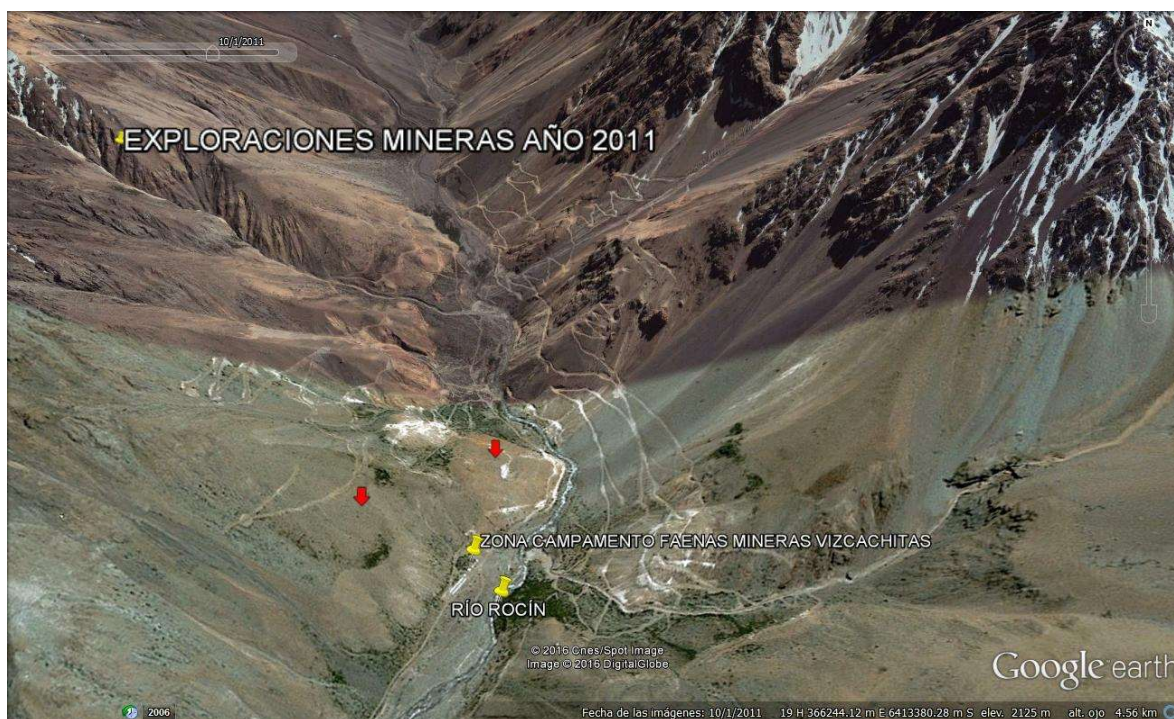
Imagen N° 13. Sector intervención exploraciones mineras, año 2011.

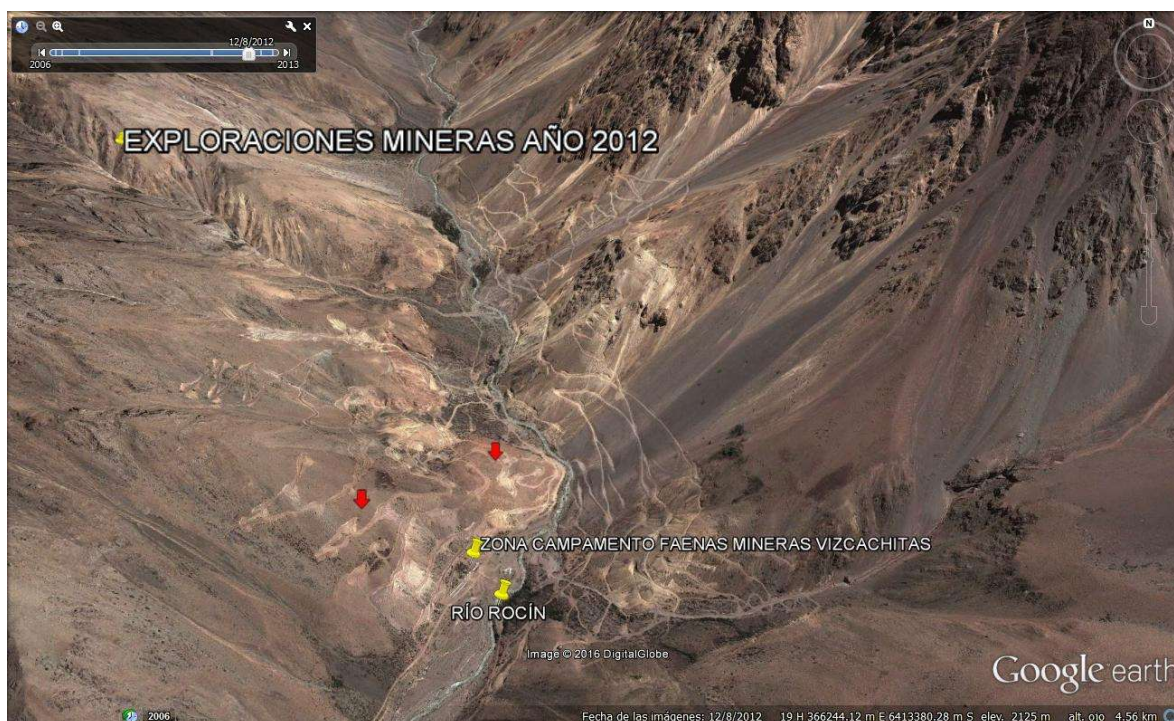
Imagen N° 14. Sector intervención exploraciones mineras, año 2012.

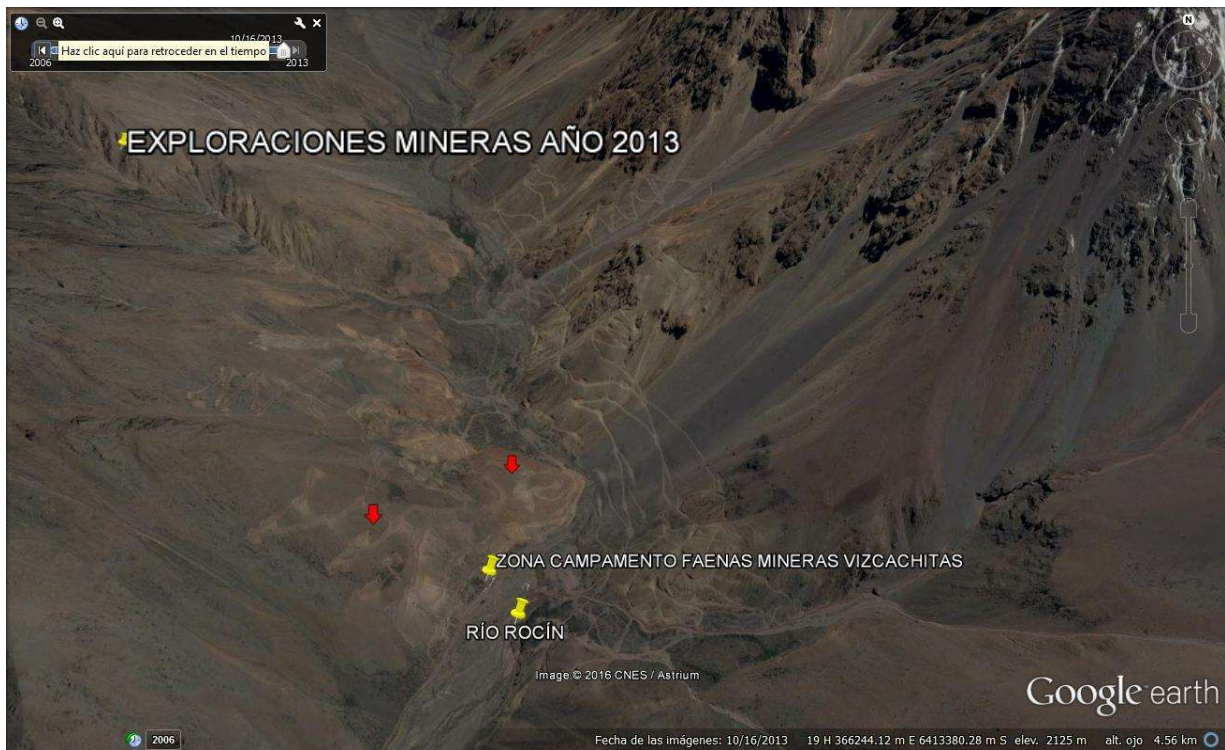
Imagen N° 15. Sector intervención exploraciones mineras, año 2013.
