REF.: Expediente Sancionatorio ROL D-001-2017.

MAT.: 1. Evacua traslado y presenta observaciones a las actas de inspección que indica; 2. Acompaña informes periciales que indica; 3. Entrega información requerida.

INFORME PERITO
DILIGENCIA VISITA TERRENO
SUPERINTENDENCIA DEL MEDIO AMBIENTE
VEGA EY-1, EL YESO
PROCEDIMIENTO SANCIONATORIO
D-001-2017

DIAGNÓSTICO DE LA VEGA EY-1 EN EL SECTOR DE ACCESO AL PUENTE EL YESO

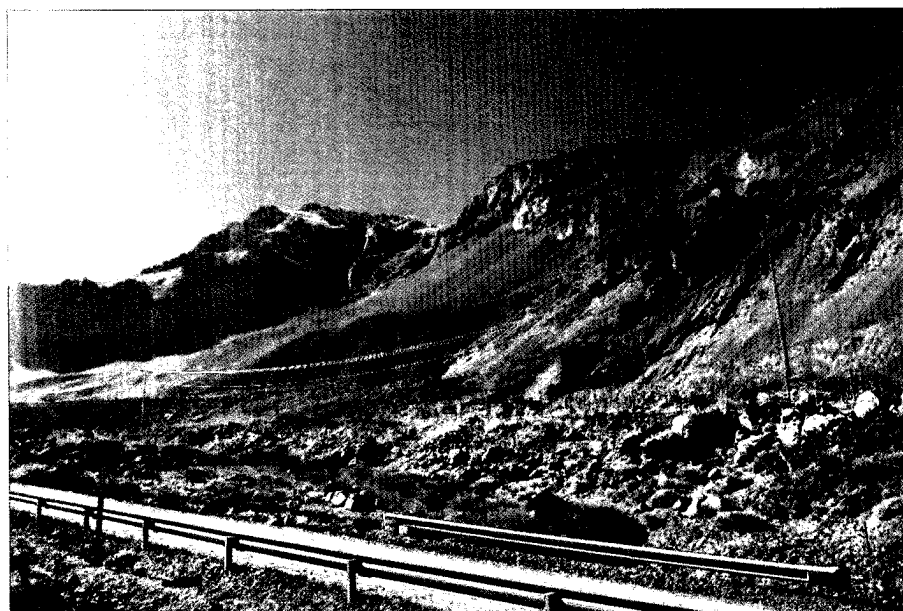
En las inspecciones de campo realizadas durante mes de abril, fue posible observar que la construcción del camino de acceso al Puente El Yeso, produjo pérdida de una parte de la superficie de la vega EY-1, y además la alteración del flujo hídrico de la vega ubicada aguas abajo.²

Figura 1. Carpeta de rodado del camino, pérdida de superficie de vega.

Como consecuencia de la ejecución del camino se eliminó una fracción de superficie de la vega EY-1. Cabe señalar que no toda el área de emplazamiento del camino afectó formaciones reconocidas como vegas, sino también a formaciones de matorral nativo. Ello se pudo deducir de las inspecciones de campo realizadas, al observar y analizar el relieve,

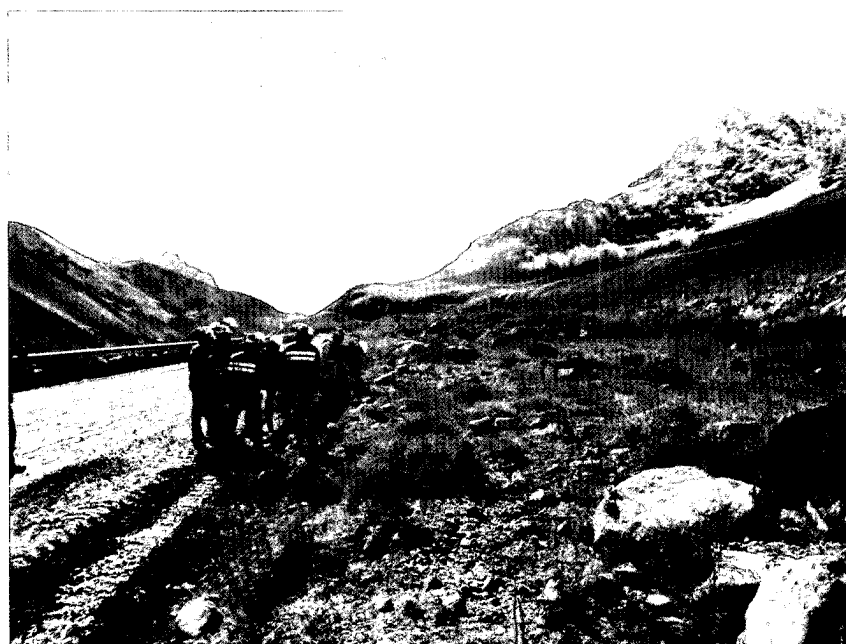
Lo anterior es coherente con las fotografías DSC00245, DSC00250, DSC00251, DSC00252, DSC01635, DSC01645, DSC01655 y DSC00238, registradas por funcionarios de la SMA durante la inspección, en el sector inspeccionado se observa la presencia de formaciones de matorral nativo creciendo naturalmente al lado de las áreas donde potencialmente se ubican los sectores de vega. De esta manera, las formaciones de vega (vegetación azonal) se distribuyen en una matriz de matorral nativo (vegetación zonal) donde precisamente las condiciones de humedad posibilitan su desarrollo.

Figura 2. Presencia de formación de matorral nativo (DSC00238, visita terreno)

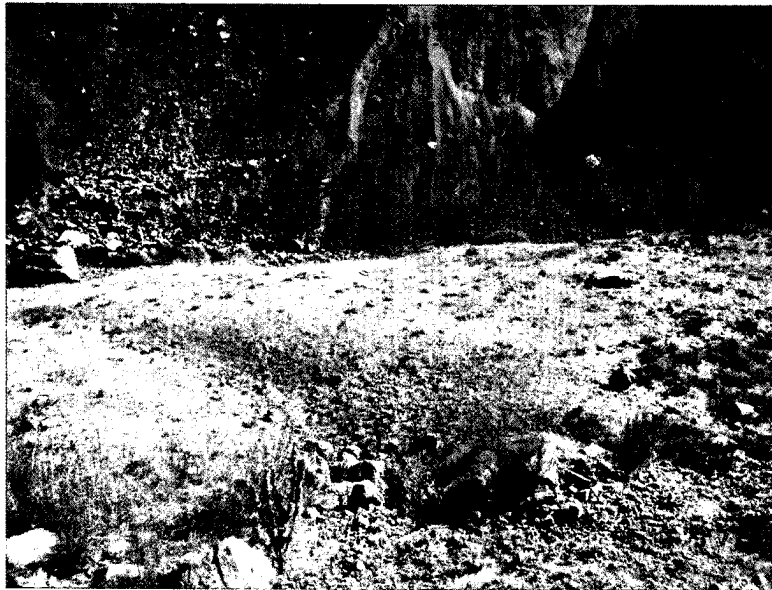
Figura 3. Afectación de vega por interrupción de la irrigación (DSCO1655, visita terreno)

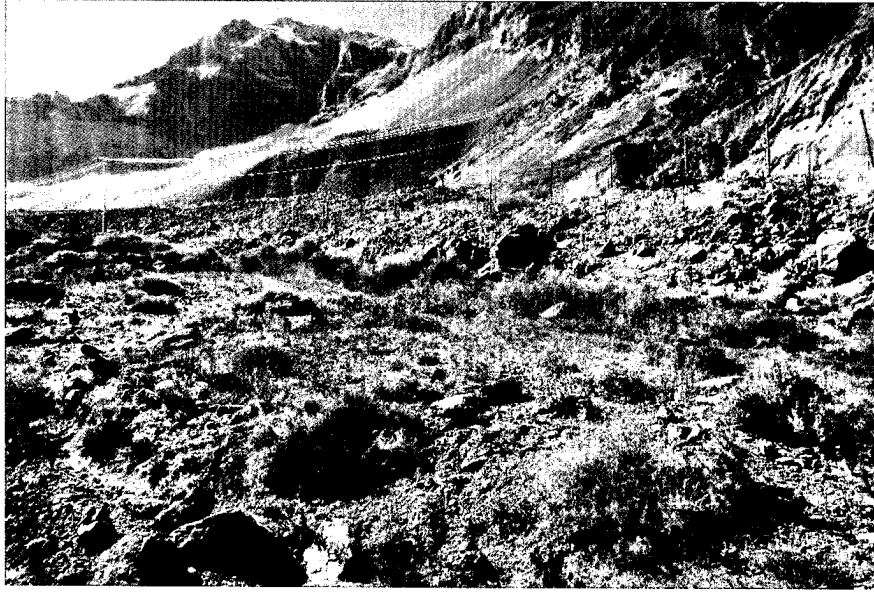
Figura 4. Vegas alteradas aguas arriba del camino de acceso al puente El Yeso.

Si bien la construcción del acceso no afecta las vegas que se encuentran aguas arriba, el desarrollo de otros proyectos han alterado su estado y dinámica.

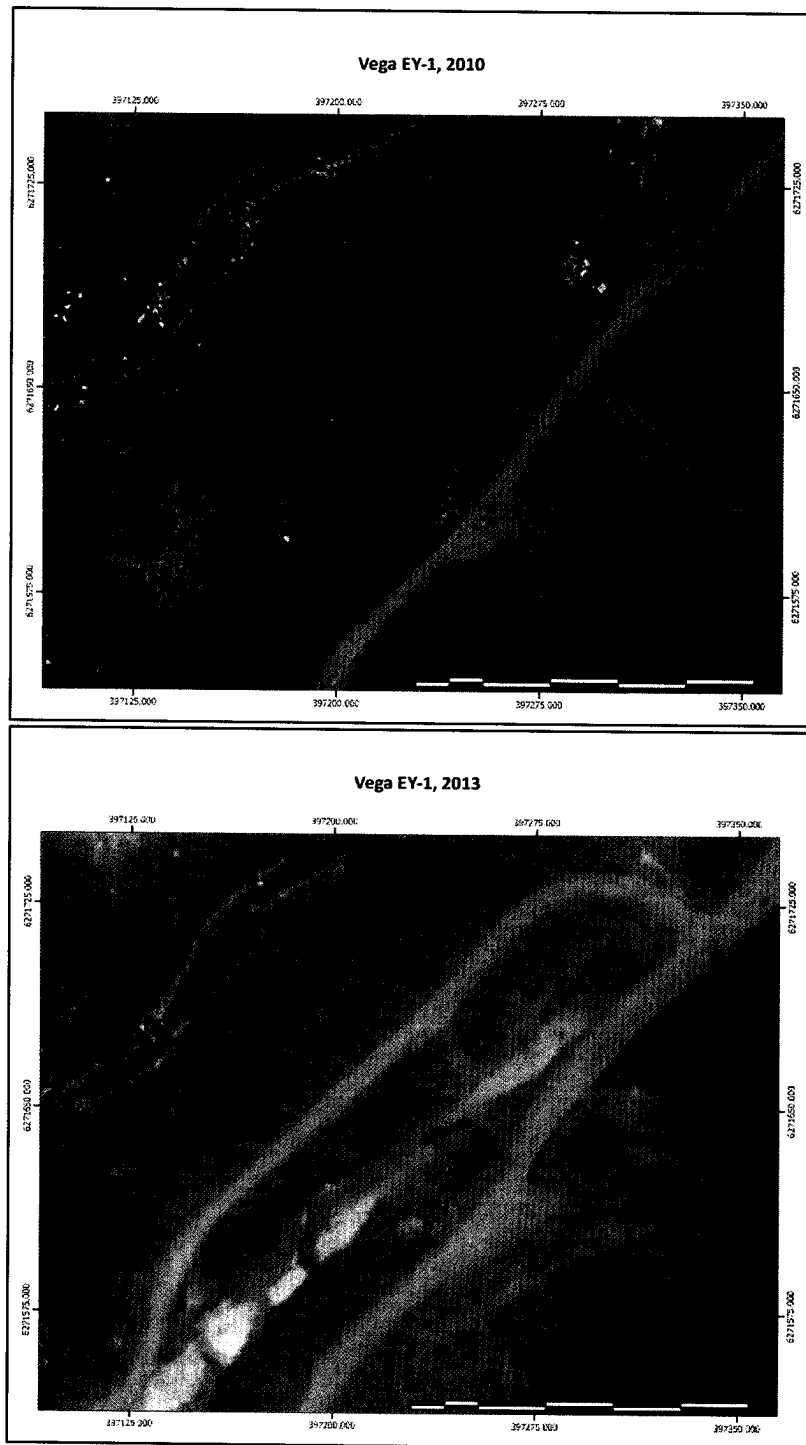
Figura 5. Obras civiles y afectación de vega en estudio año 2010 y año 2013.

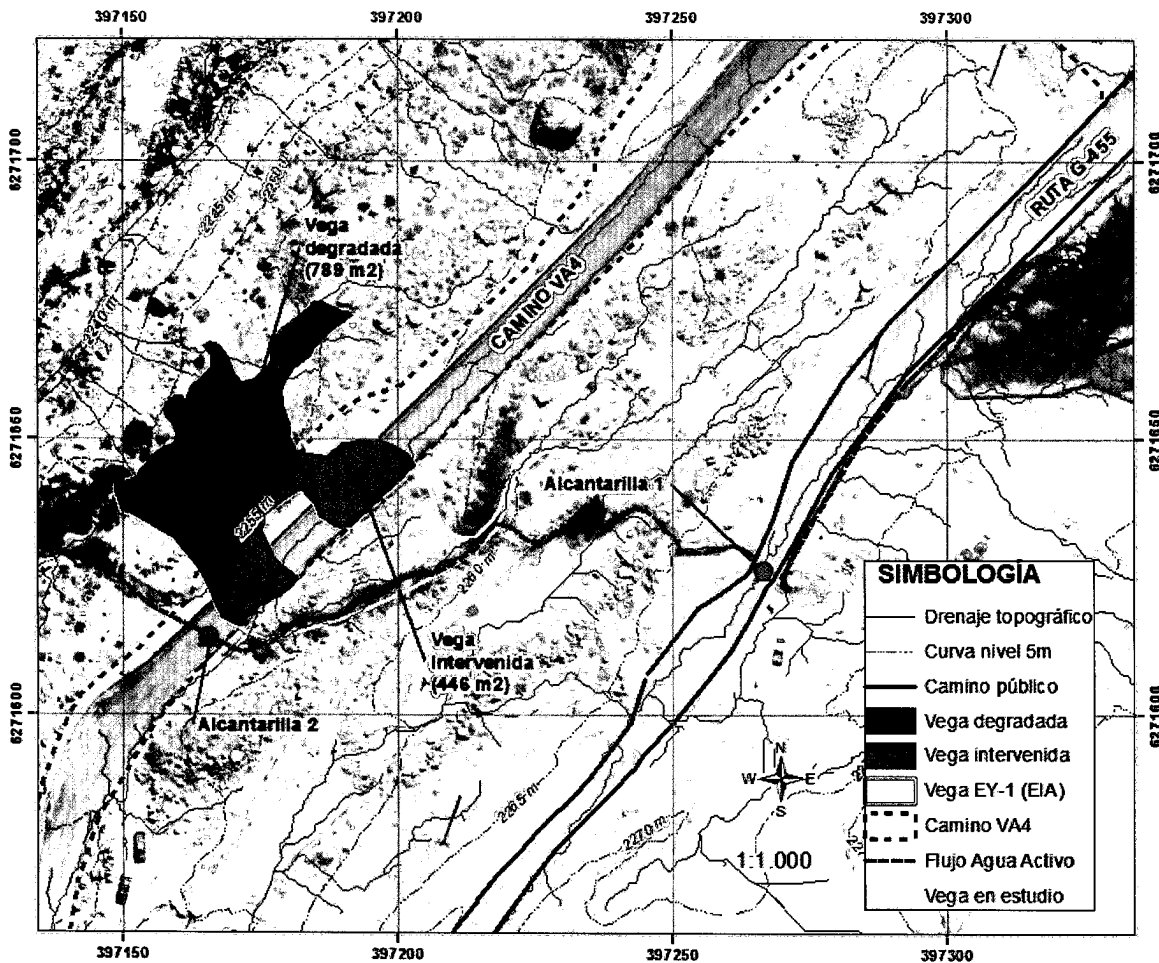
El fragmento de vega, del polígono correspondiente al hábitat potencial, que ha quedado aguas abajo del camino de acceso al puente, corresponde a una vegetación azonal degradada que tiene una superficie de 789 m² (Figura 9). Las causas de la degradación de la vegetación se deben principalmente a la interrupción del flujo de agua que proviene de la vega EY-1 producto de la construcción del camino nuevo, generándose un hábitat menos húmedo, provocando cambios en la flora, el suelo y la cobertura vegetal.

Figura 9. Áreas de Intervención y de degradación de la vega.

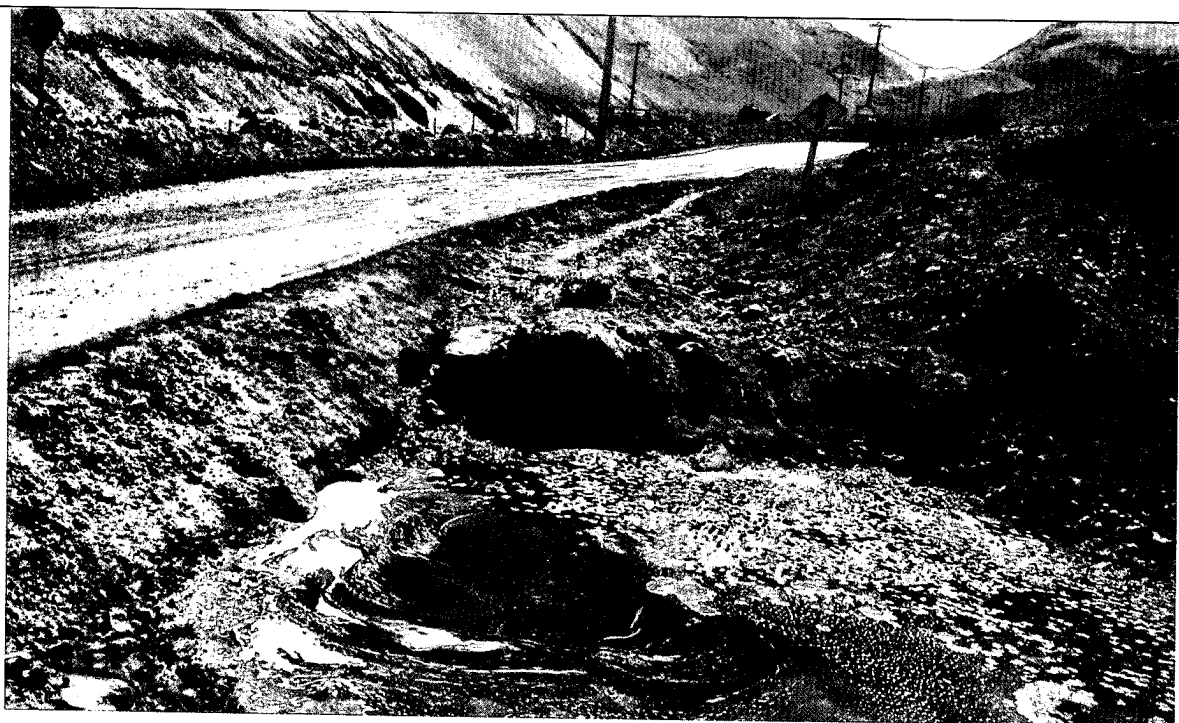
Foto N°2. Flujo de agua proveniente de la vega EY-1 y alcantarilla N°1, en el camino Público G-455.

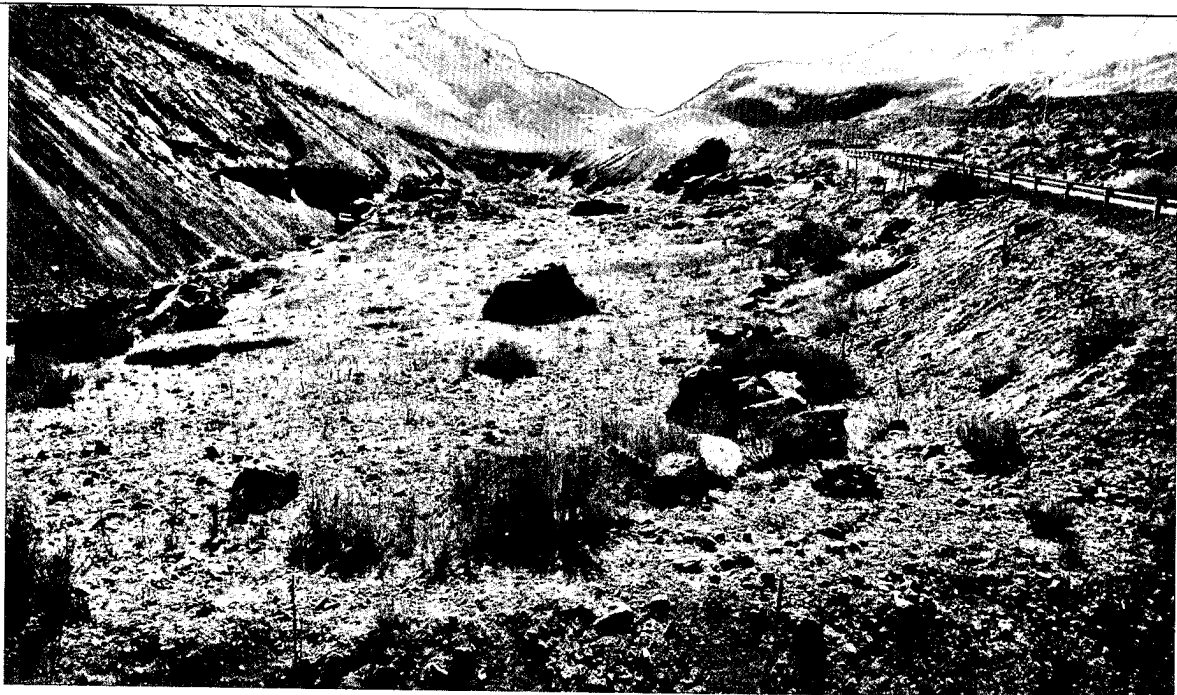
Foto N° 6. Vega degradada

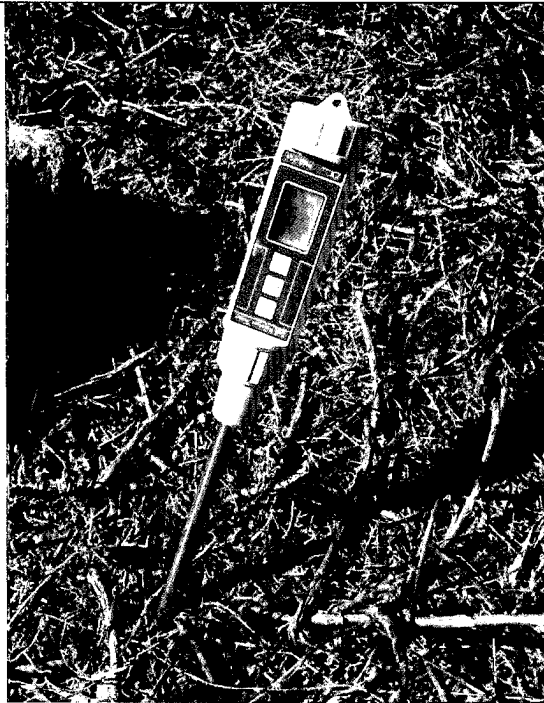
Foto N° 7. Medición humedad del suelo área degradada.
