II ANEXO FOTOGRAFICO

SUPERINTENDENCIA DEL MEDIO AMBIENTE
VIII CONCEPCION
06 JUN 2013
OFICINA DE PARTES
RECIBIDO

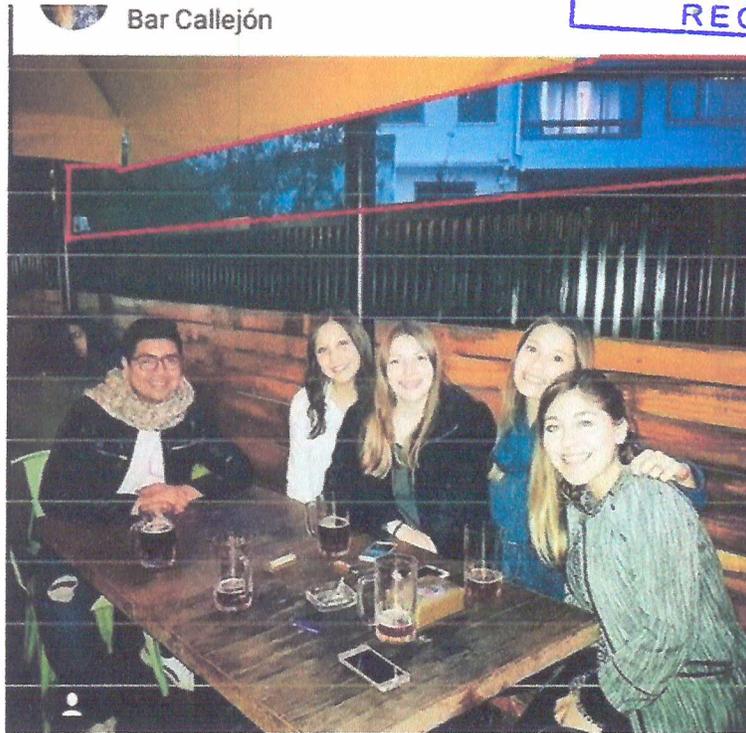
Imagen 1: Se detalla en rojo la apertura que ahora es ventana corrediza

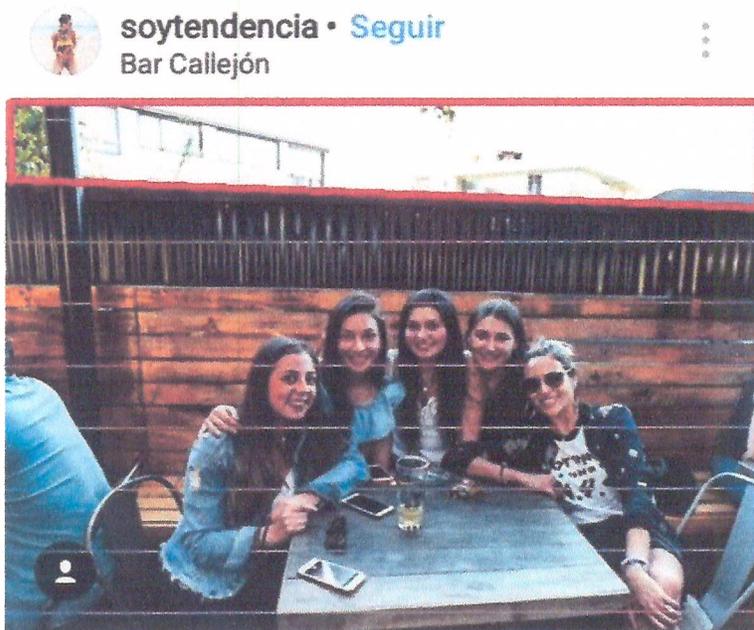
Imagen 2: Se detalla en rojo, la apertura que ahora es ventana corrediza

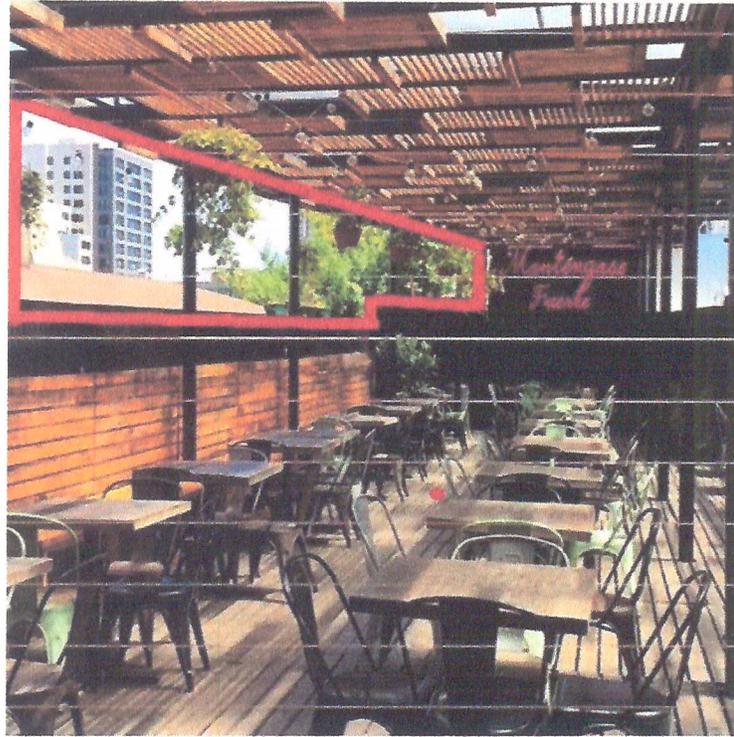
Imagen 3: Se detalla en rojo, la apertura que ahora es ventana corrediza

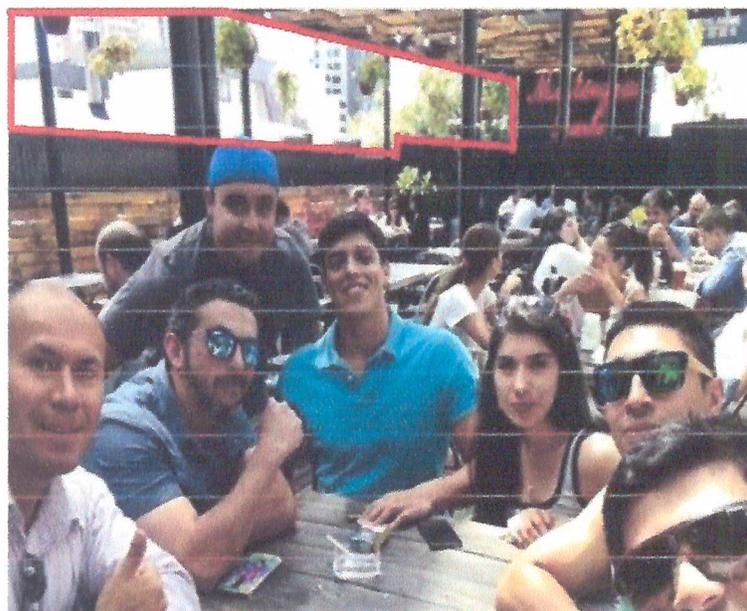
Imagen 4: Se detalla en rojo, la apertura que ahora es ventana corrediza

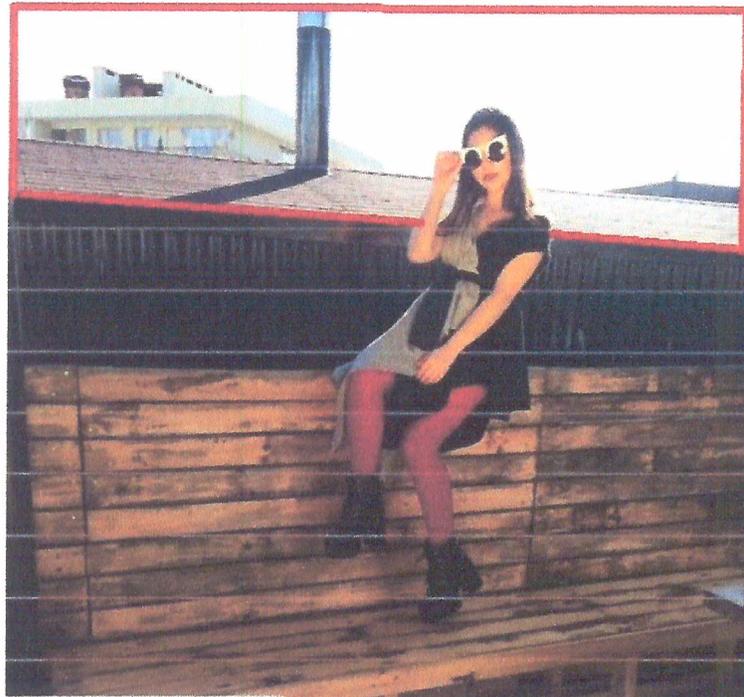
Imagen 5: Se evidencia el fácil acceso desde BAR CALLEJON a mi propiedad (PRIVADA) y el uso de instalaciones

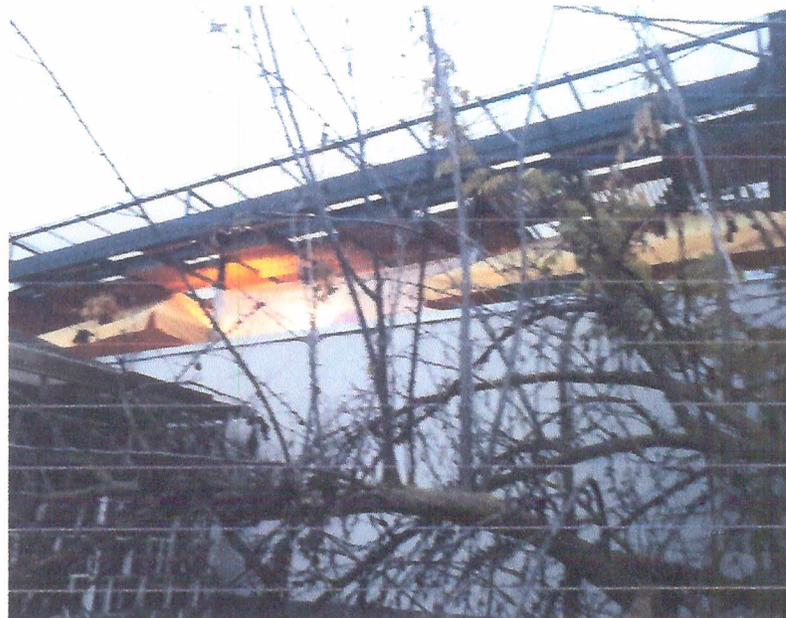
Imagen 6: Detalle de pared sin ventanales (ABIERTA) adosada sobre deslinde, sin distanciamiento al eje medianero.

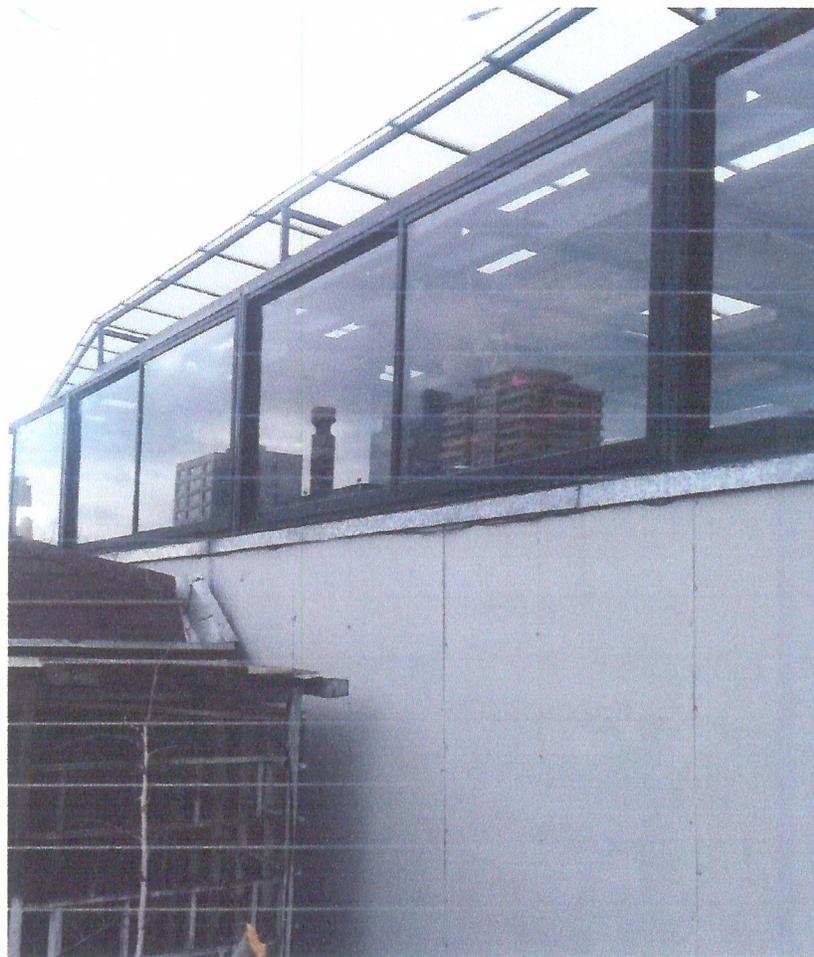
Imagen 7: Detalle de pared: Con Ventanales Corredizos y 50 cm de separación entre el Cielo (Techo) y marco de la Ventana. Con proyección a mi propiedad (PRIVADA)
