MAT.: Hace presente modificaciones a los plazos de ejecución de las acciones 30, 31, 32 y 50 propuestas en el Programa de Cumplimiento Refundido, Coordinado y Sistematizado, presentado con fecha 29 de noviembre de 2018.

NOTA TÉCNICA: VISITA SISTEMA DE AFORO LAGUNA JACHUCOPOSA

COMPAÑÍA MINERA DOÑA INÉS DE COLLAHUASI

5 de Julio de 2018

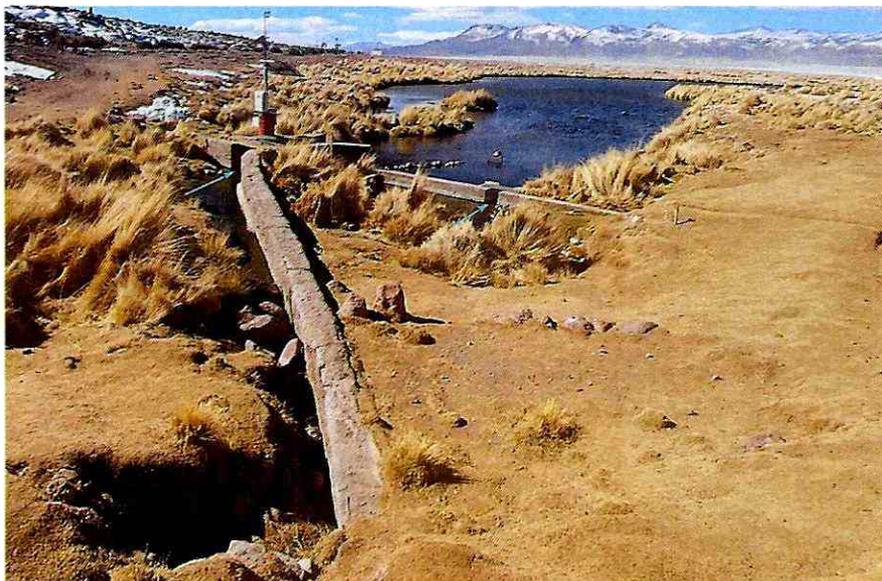
Figura 2.2 Vista general de las secciones de aforo. Se observan los muros que canalizan el agua hacia las secciones de aforo. Las flechas indican el sentido de escurrimiento del agua.

A partir de la inspección realizada se concluye que las dos secciones en las que actualmente se realizan los aforos no cumplen con las condiciones adecuadas para este efecto. Los aforos se realizan a partir de mediciones de velocidad en forma puntual, lo que no necesariamente es representativo del campo de velocidades generado en la sección, lo cual finalmente, genera incertidumbre en la determinación del caudal pasante.

- **Sistema de aforo:** A corto plazo, como solución para estimar los caudales afluentes a la laguna Jachucoposa, se recomienda obtener la curva de descarga de las dos secciones existentes que son afluentes a la Laguna de Jachucoposa. Se propone que esta curva sea obtenida mediante un modelo CFD (modelo matemático de las secciones de aforo), o algún método experimental, donde se obtenga de manera certera los aportes que realiza cada sección.

A largo plazo, es recomendable realizar modificaciones en ambas secciones de control, adecuando la geometría de las obras existentes, y realizar la instalación de una canaleta tipo Parshall en cada sección de control, que constituye un sistema estandarizado que asegura una adecuada precisión en la medición de caudal.

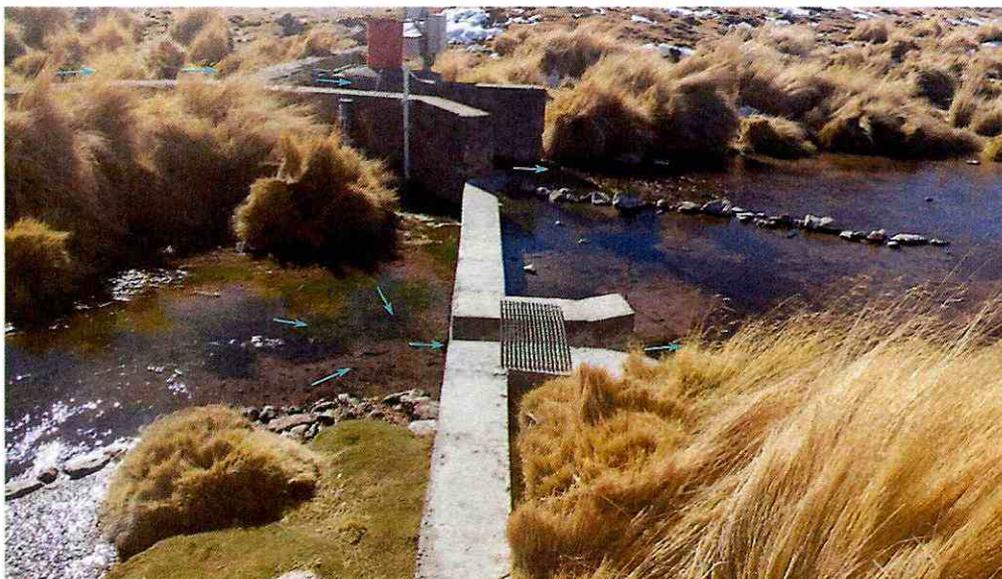
Figura 2.3 Vista lateral del muro de la sección de aforo pequeña, al fondo se observa la recepción aguas abajo de la sección de aforo grande. Las flechas indican el sentido de escurrimiento del agua.

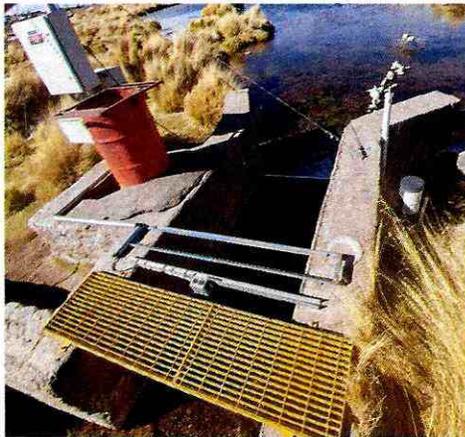
(a) Sección grande

El ancho de la sección grande es de aproximadamente 1,20 m (Figura 2.4a), mientras que la sección mas pequeña (Figura 2.4b) presenta un ancho aproximado de 0,30 m. Como particularidad en la sección grande la incorporación del flujo a la laguna se realiza en forma de caída libre, mientras que la sección pequeña esta es realizada directamente en la laguna, siendo influenciada por la altura de agua presente en el sector.

En el caso específico de la sección grande, construida en hormigón, se observa su fondo con señas de deterioro y grietas. Además de ello, esta sección rectangular tiene una longitud cercana a los 3 m, donde probablemente el flujo no logra desarrollarse, y como consecuencia, se genera una dirección de escurrimiento preferencial. Al final de la sección se encuentra una pantalla, la cual ayuda a peraltar el flujo y hacer la caída de forma homogénea. Las situaciones mencionadas se explican esquemáticamente en la Figura 2.5.

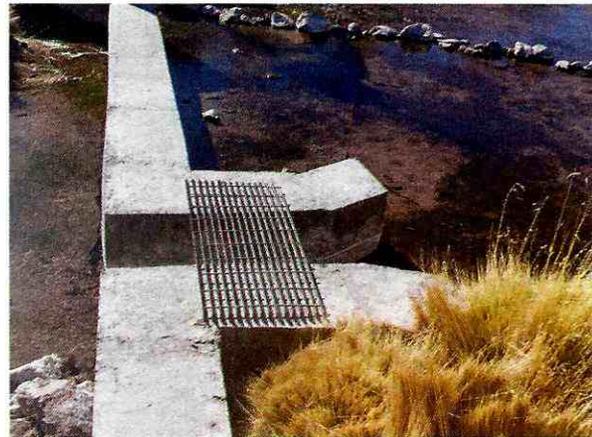
(b) Sección pequeña

Para la sección pequeña de aforo se observa que ésta, tal como se menciono, es influenciada por la altura de la laguna. Su longitud de desarrollo es cercana a los 2 m, distancia que debe verificarse para que el flujo pueda ordenarse. Respecto al fondo de la sección este se observa en material propio de la Laguna, haciendo que el fondo de la sección varíe continuamente en el tiempo, y presentando una forma irregular. En la Figura 2.6 se muestran las líneas de flujo considerando la vegetación observada en las inmediaciones de la sección de aforo, y dentro de la sección considerando que el fondo presente una pequeña duna en uno de sus bordes.

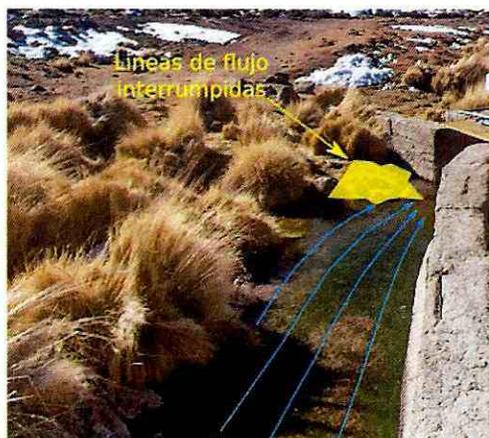
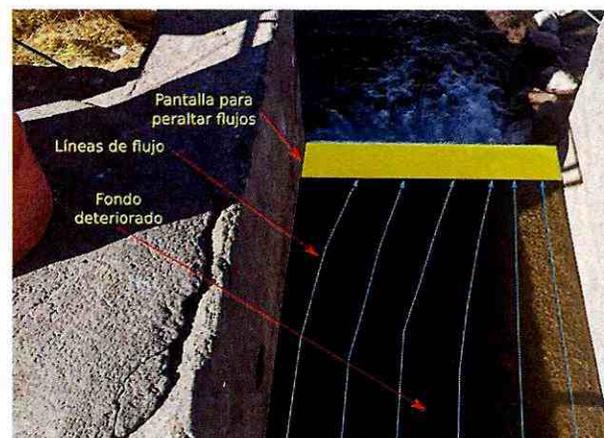
Figura 2.5 Esquema de las líneas de flujo en la sección de aforo grande.

(a) Zona de acercamiento al aforo grande

(b) Vista esquemática de líneas de flujo en el aforo grande

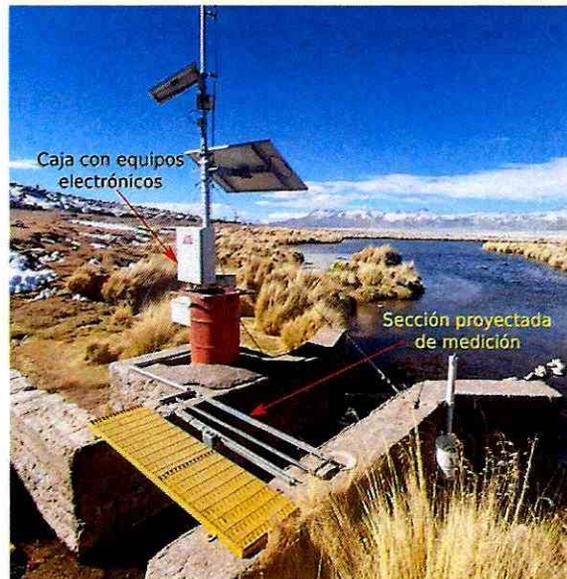
A fecha actual se encuentra instalado un sistema de monitoreo, ubicado anexo a las obras de la sección de aforo grande. Según lo mencionado en la visita estos equipos no se encuentran operativos, faltando materializar la instalación de los sensores y sistema de monitoreo. El punto propuesto para realizar mediciones se encuentra aproximadamente a 1 m desde el inicio del canal de aforo, donde se considera que debido a las irregularidades presentes en la sección de aproximación, tendrá una dirección preferencial de escurrimiento (ver Figura 2.7).

Figura 2.7 Equipos electrónicos instalados a la fecha de la visita de terreno. Se indica el punto propuesto para realizar mediciones y la caja con los equipos de medición.

- **Control electrónico del caudal:** Ante la solicitud por parte de la autoridad de contar con un sistema de monitoreo continuo de los caudales afluentes a la Laguna de Jachucoposa, es que se ha realizado la instalación de algunos equipos electrónicos tendientes al monitoreo del caudal. A la fecha de la visita los sistemas instalados no se encuentran operativos, por lo que debiesen revisarse los proyectos realizados y verificar su factibilidad de uso en las condiciones actuales.

Es necesario señalar que la precisión del sistema electrónico de monitoreo queda ligado a la precisión del sistema de aforo. Como a fecha actual no se cuenta con un sistema que permita conocer el caudal afluente de forma certera, cualquier sistema de monitoreo a instalar en las condiciones actuales, no tendrá una precisión adecuada en la determinación de los caudales afluentes.
