N°4896-6620-PI-INF-002

INFORME DE CAMBIO DE TUBERÍAS

ABRIL 2018

Informe fotográfico de reemplazo de ductos
Tramo punto rotura 20-marzo (km 1380)
a km 1584

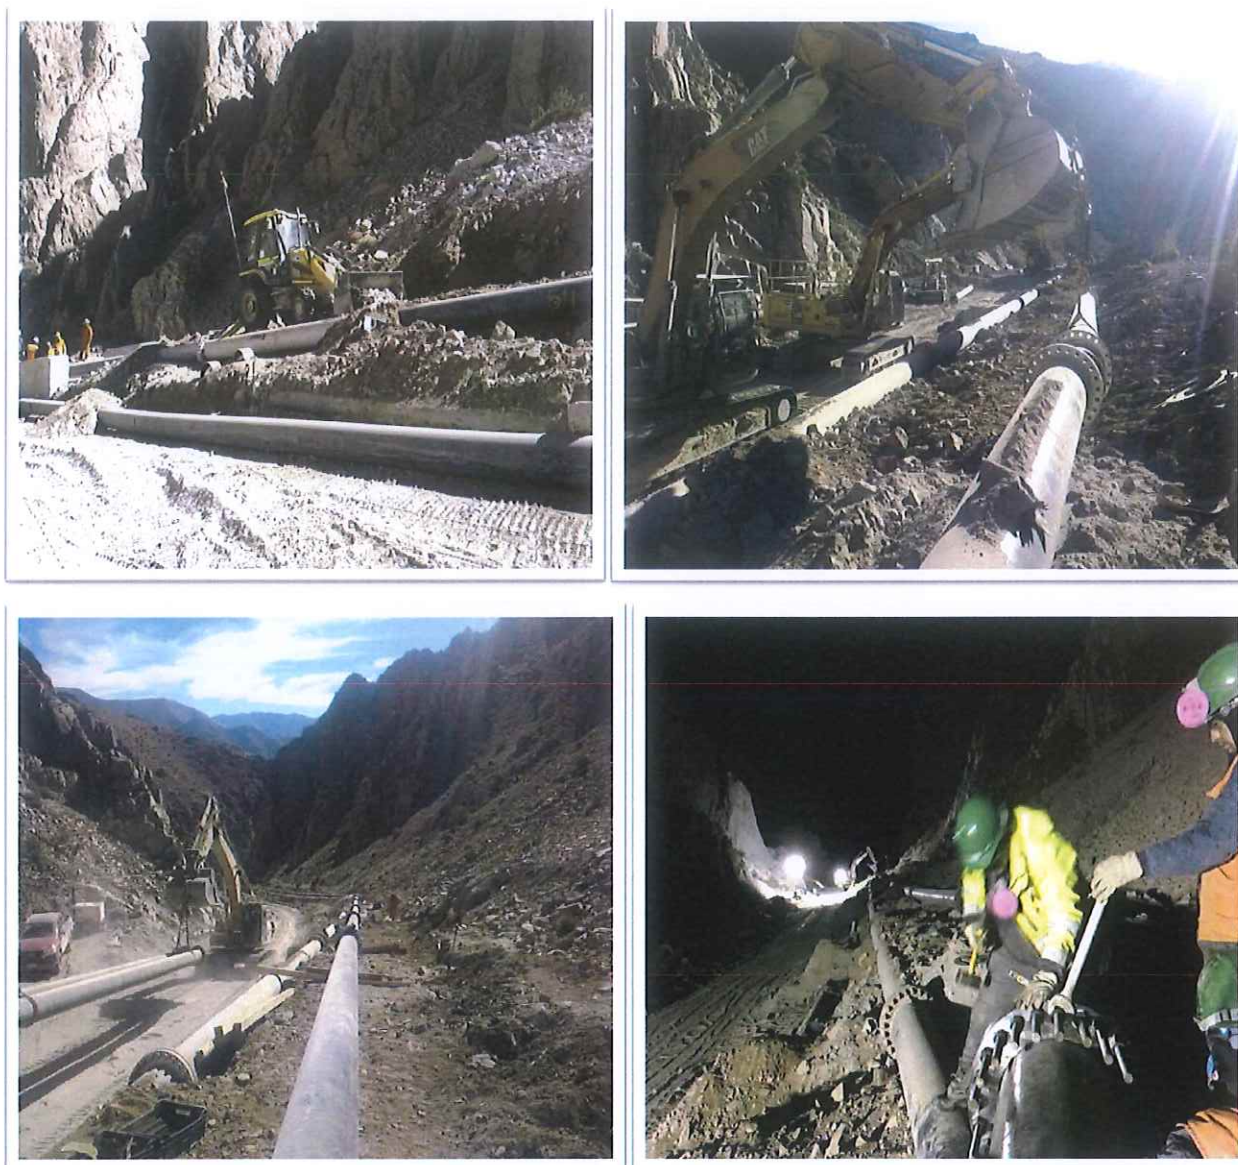
Figura 5-1 Desarrollo de Nuevo Tramo Línea By Pass. Abril 2018

En la Figura 5-1 se muestran fotografías correspondientes al desarrollo de nuevo tramo Línea By Pass (km 1+380 a km 1+584). Para mayor detalle fotográfico de los 18 tramos reemplazados, ver Anexo A (Informe Fotográfico cambio de líneas By-Pass – Salfa Mantenciones).

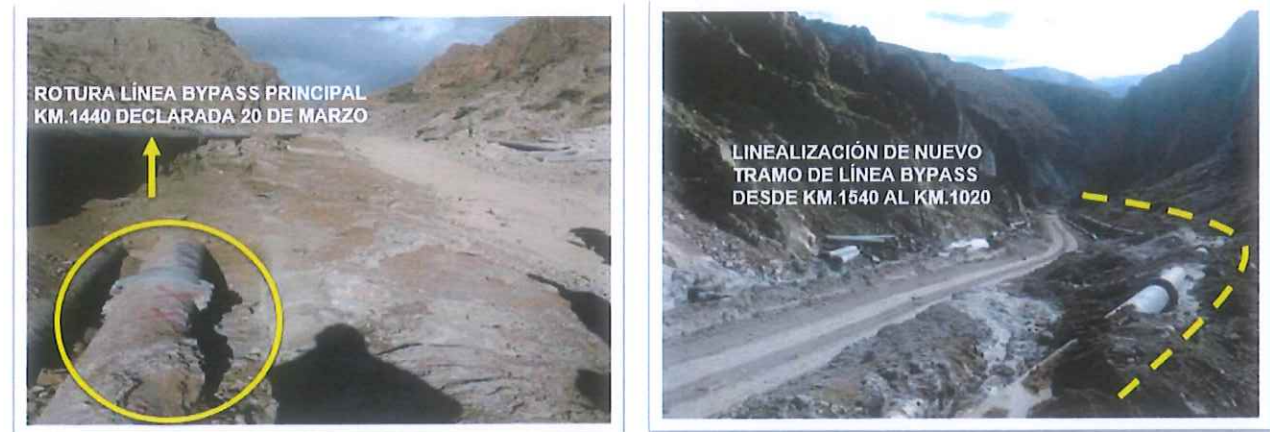
Antes:

En la Figura 5-2 se muestran fotografías correspondientes al cambio de trazado tuberías.

Figura 5-2 Desarrollo de Nuevo Tramo Línea By Pass, Cambio Trazado. Abril 2018.

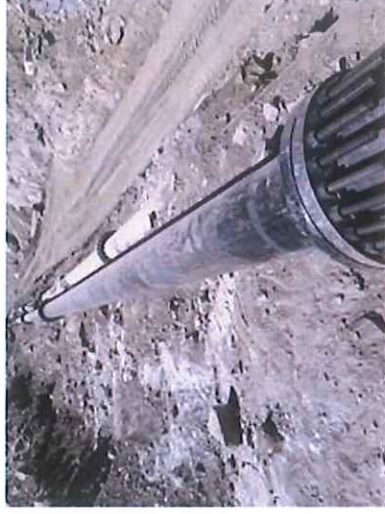
Ducto N° 115 Km 1380

Tramos reemplazados el 13.04.2018 línea by-pass Acero 18" Sch 40

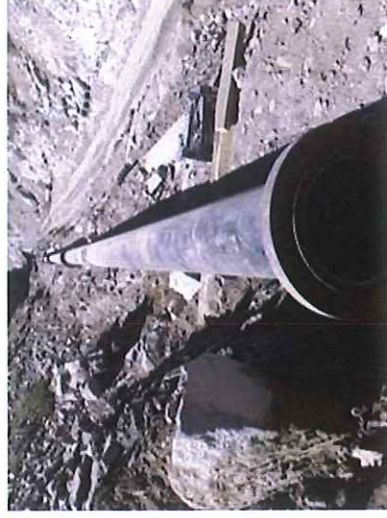
Ducto N° 117 Km 1404

Tramos intervenidos el 14.04.2018 línea by-pass Acero 18" Sch 40

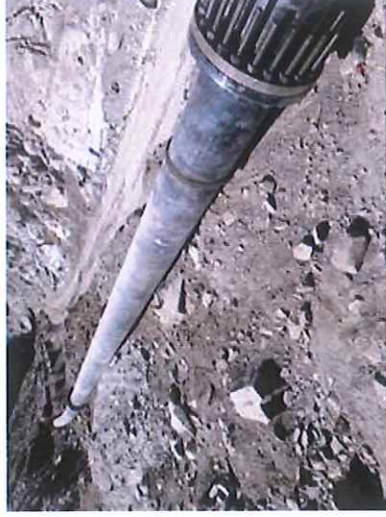
Ducto N° 120 Km 1440

Tramos intervenidos el 15.04.2018 línea principal Acero 18" Sch 40

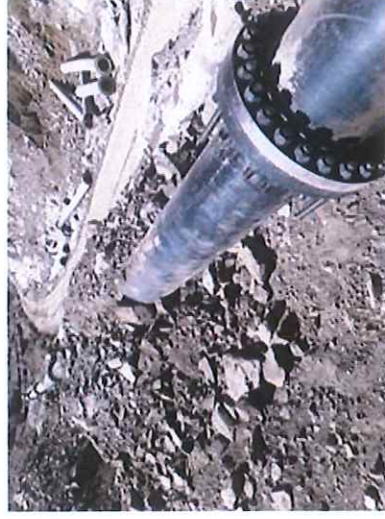
Ducto N° 123 Km 1476

Tramos intervenidos el 16.04.2018 línea principal Acero 18" Sch 40

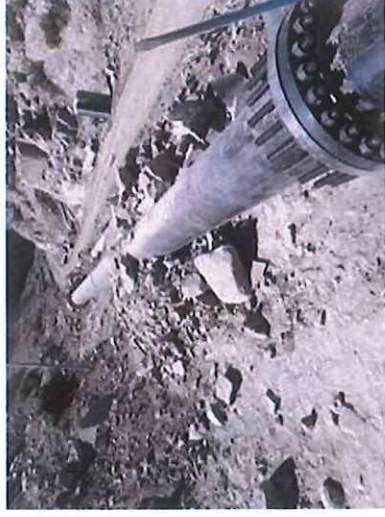
Ducto N° 126 Km 1512

Tramos intervenidos el 16.04.2018 línea by-pass Acero 18" Sch 40

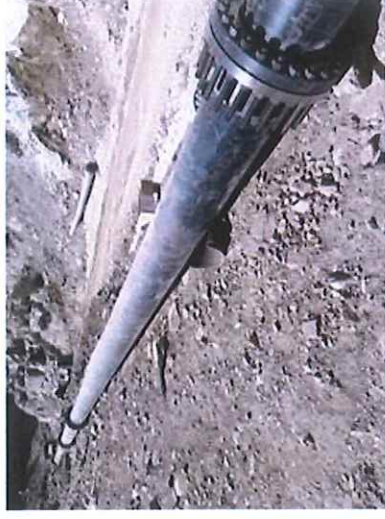
Ducto N° 129 Km 1548

Tramos intervenidos el 17.04.2018 línea by-pass Acero 18" Sch 40
