“INFORME ESTADO ACTUAL DE LA FLORA Y VEGETACION EN QUEBRADA VARIANTE DOS. Post INCIDENTE del 20 de Marzo 2018. (Actualizado al 18.04.18)” elaborado por SGA.

PROYECTO CASERONES

**INFORME ESTADO ACTUAL DE LA FLORA Y
VEGETACION EN QUEBRADA VARIANTE DOS**
Post INCIDENTE del 20 de Marzo 2018
 (Actualizado al 18.04.18)

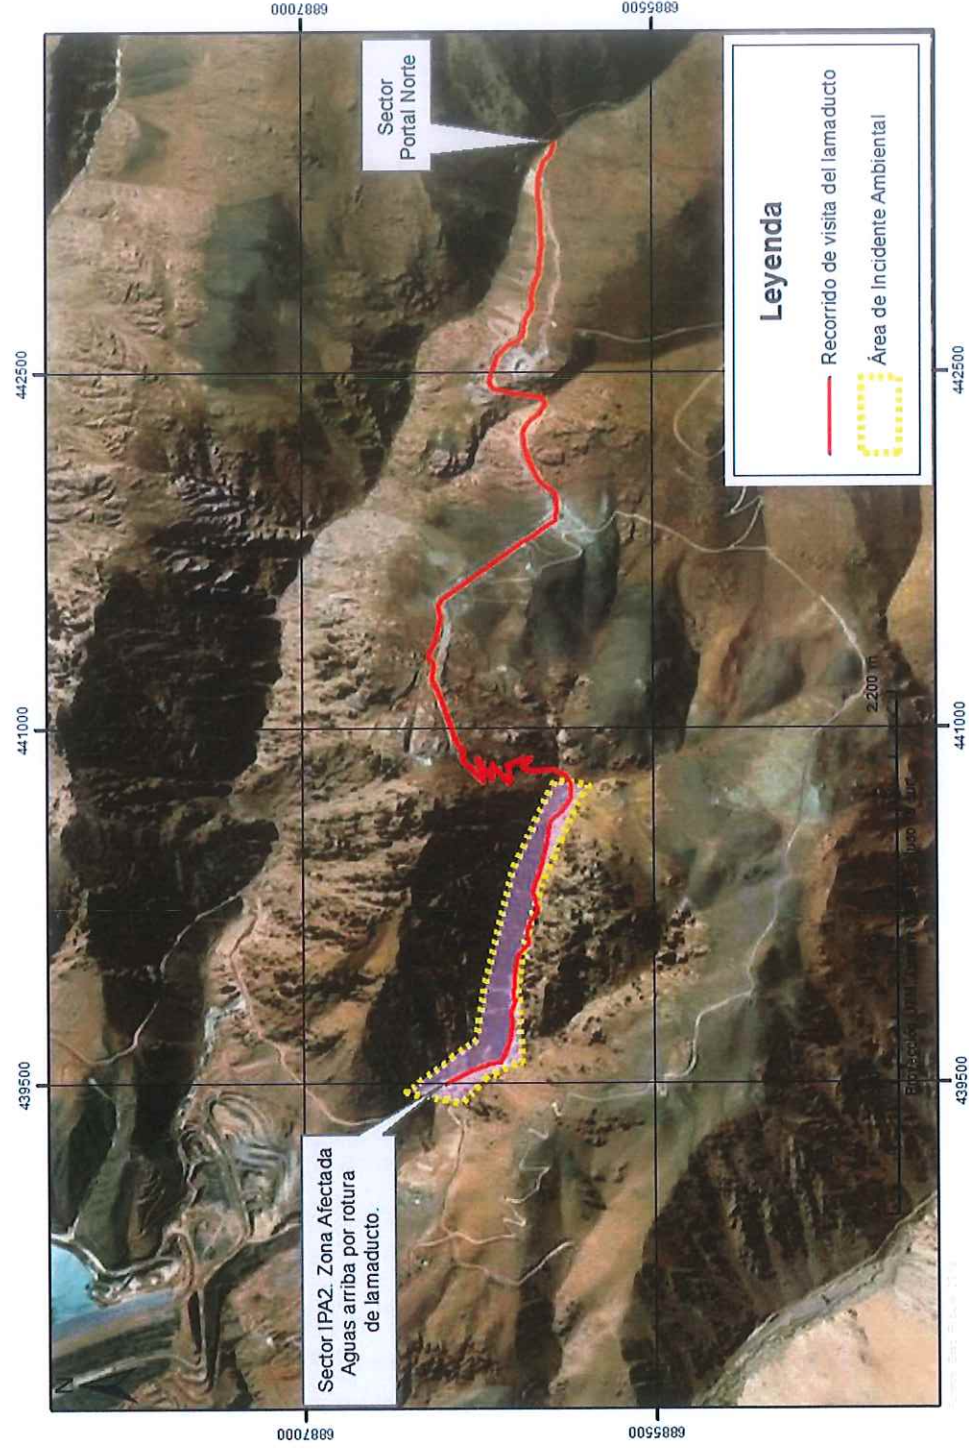
Figura 1. Área del incidente ambiental y recorrido de inspección

El trabajo en terreno fue realizado por un profesional especialista en flora y vegetación, el que recorrió las áreas donde ocurrió el incidente. El sector se identificó como Quebrada Variante Dos (Figura 1), el que fue afectado por la rotura de uno de los lamaductos del proyecto "Caserones".

La campaña en terreno fue realizada los días 4 y 5 de abril de 2018, y las actividades constaron de recorridos pedestres y en camionetas en los distintos sectores afectados (**Error! No se encuentra el origen de la referencia.**). Durante el reconocimiento de los sectores cercanos al derrame (Figura 1), se puso especial énfasis en la zona que comprende 700 metros aguas arriba desde la obra hidráulica IP A2, área donde se produjo la rotura del ducto.

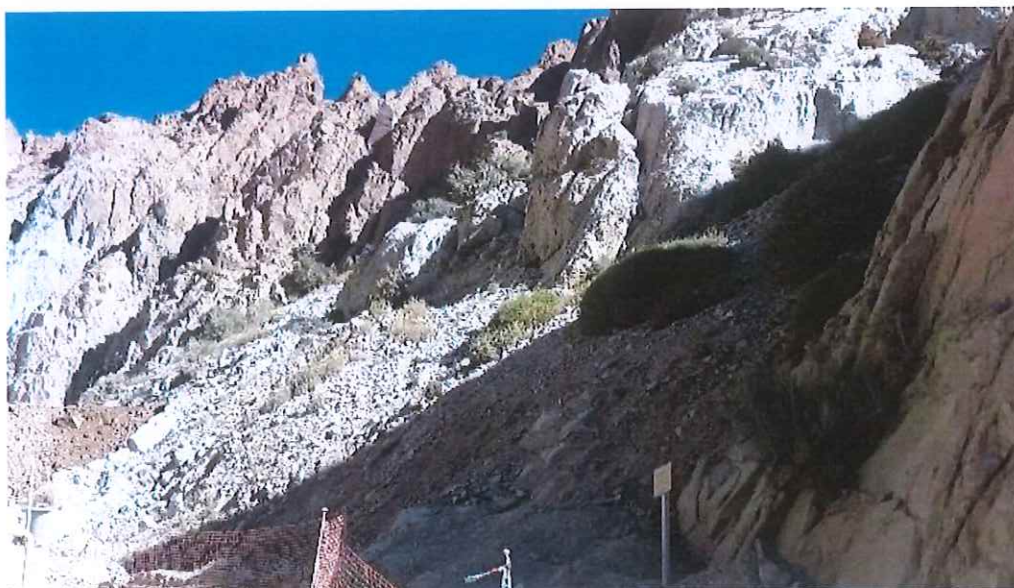
Fotografía 2. Área en ladera sur afectada en la quebrada VARIANTE DOS. Vegetación que se aprecia verde y vigorosa

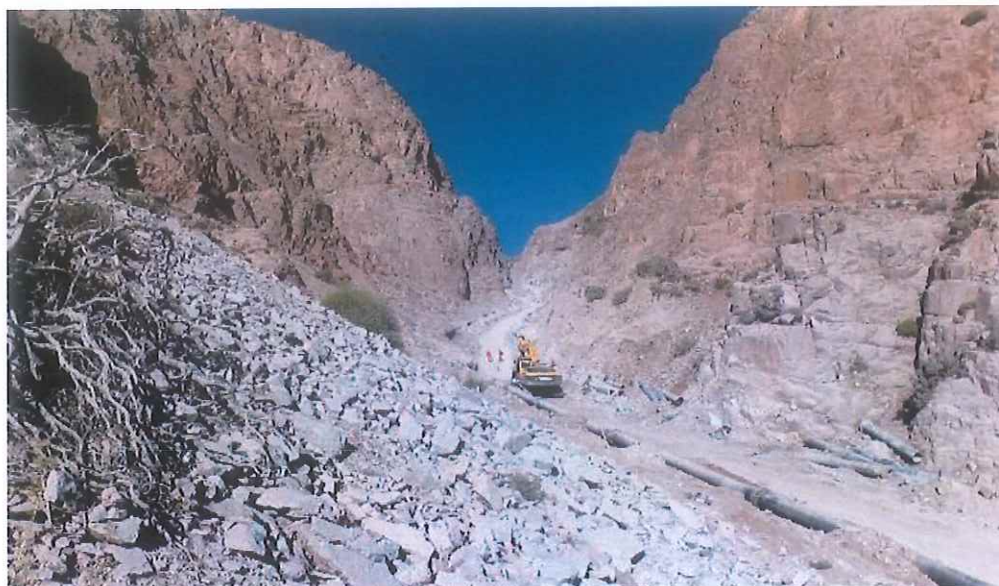
Fotografía 3. Vista desde ladera hacia la quebrada en área con trabajos de reposición de tuberías

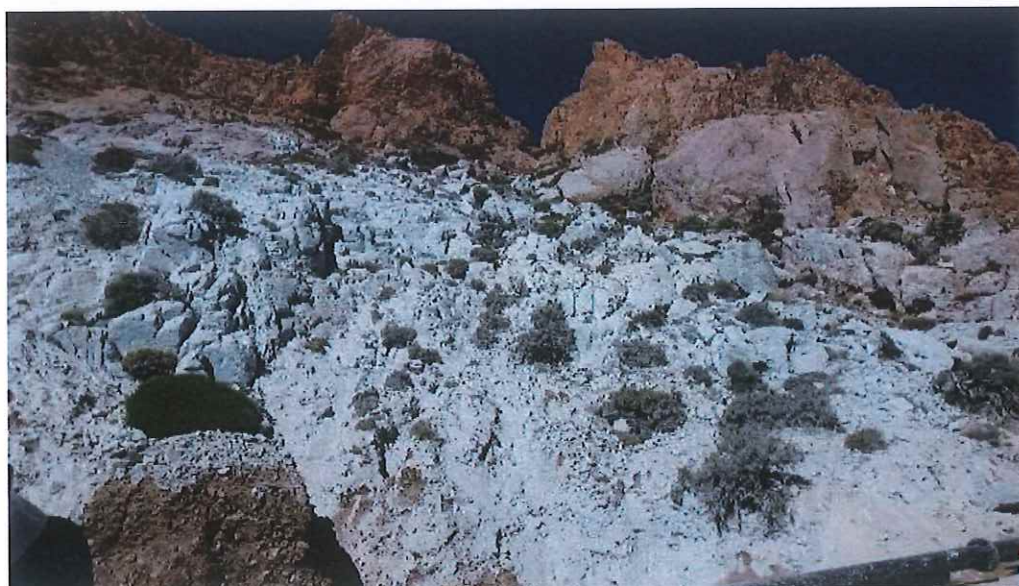
En este sector los arbustos encontrados se observaron vigorosos y de color verde. Sin embargo, en algunos tramos del recorrido, se observaron ejemplares que presentaban polvo en sus partes aéreas como hojas, flores y tallos. Cabe señalar que estos arbustos con lamas, fueron identificados en menor cantidad que los observados en la quebrada y sus laderas. Esta diferencia puede deberse a la diferencia de pendientes de los sectores, dado que al cubrirse el suelo con la lama, la cual al secarse produjo polvo en suspensión, que se depositó en algunos parches de vegetación, mientras que en la zona con menor pendiente (base de la quebrada), esta cubrió todo el sector y el polvo en suspensión se depositó mayoritariamente ahí.

Fotografía 4. Vista desde IPA 2 hacia ladera norte. Algunos ejemplares de *Adesmia hystrix* y *Ephedra breana* se ven grises producto del derrame de lamas.

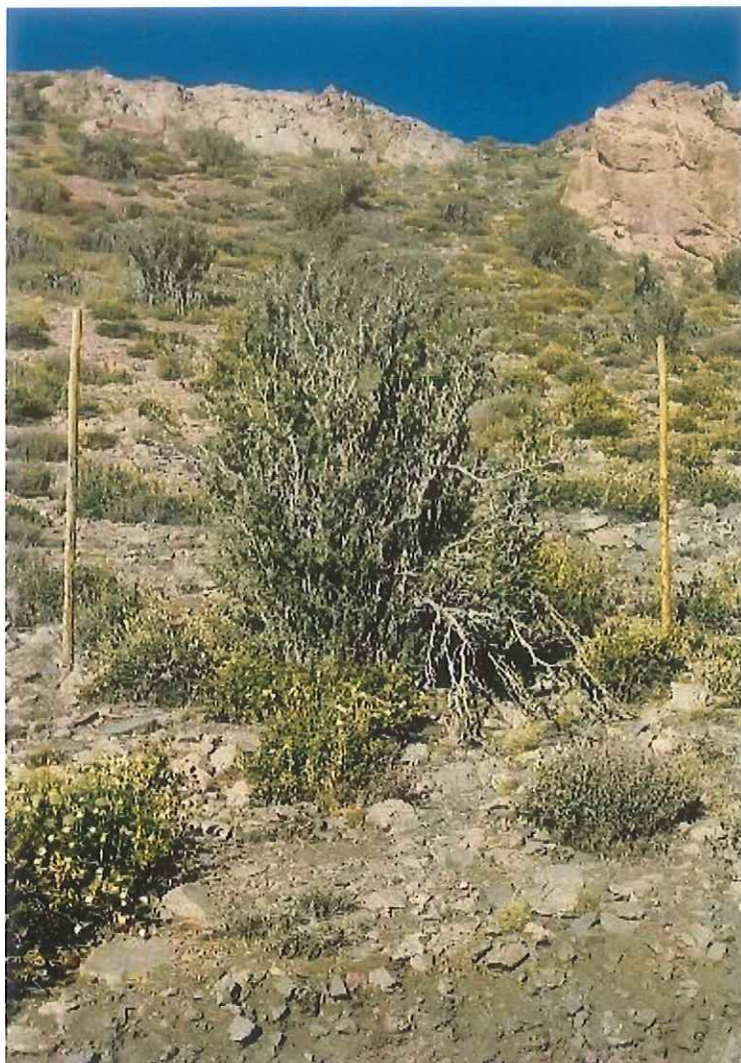
Fotografía 5. Aspecto de la formación vegetacional en Quebrada variante Dos en la cabecera de ésta, donde no hubo afectación por lamas. En primer plano, *Adesmia hystrix*, *Haploppapus baylahuen* y *Viviana marifolia*.

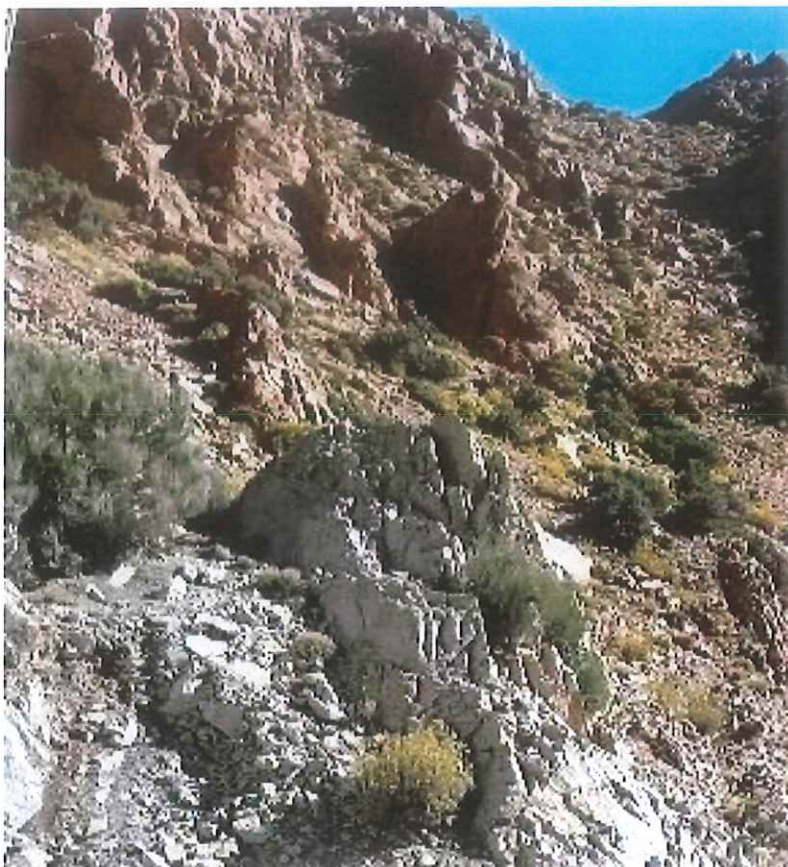
Fotografía 6. Aspecto de la vegetación afectada por las lamas. En primer plano, ejemplares de *Ephedra breana* con o sin afectación de lamas

El estado sanitario en que algunos ejemplares quedaron después del incidente, solo denota a simple vista una cubierta en la parte aérea de lama seca, que podría disminuir la actividad fotosintética.

Finalmente, y como propuesta para evaluación, se indica que la limpieza de la acumulación excesiva de lamas en el sector en torno a Booster 2 podría contribuir a reducir el polvo en suspensión que se genera del este material y con ello marginalmente reducir la depositación sobre los ejemplares de las especies vegetales que ahí crecen. Esta limpieza parcial de alguna manera está siendo abordada con los trabajos efectuados en área Booster 2 y que comprende sectores donde no hay vegetación, evitando pérdida adicional de individuos.

Adicionalmente, se propone como medida a mediano plazo y para compensar la pérdida de ejemplares de plantas y de cubierta vegetal, el rescate de germoplasma el cual tiene como objetivo el salvaguardar el material genético. Para esto, se deberá recolectar semillas de las especies presentes en el área y de ejemplares en buen estado, para posteriormente reproducirlas en condiciones de vivero. La recolección se deberá hacer durante la época de fructificación de cada especie para luego viverizarla y plantarlas en zonas habilitadas para restauración ambiental o de enriquecimiento.
