Informe técnico elaborado por ARCADIS N°4896-6640-PP-INF-013 “REPORTE SEGUNDOS 7 DIAS, MEDIDA PROVISIONAL H)” que detalla las acciones de limpieza ejecutadas y el estado de la obra terminada a la fecha actual.

N°4896-6640-PP-INF-013

REPORTE SEGUNDOS 7 DIAS, MEDIDA PROVISIONAL H), RESOLUCION EXENTA N°384 SMA

ABRIL 2018

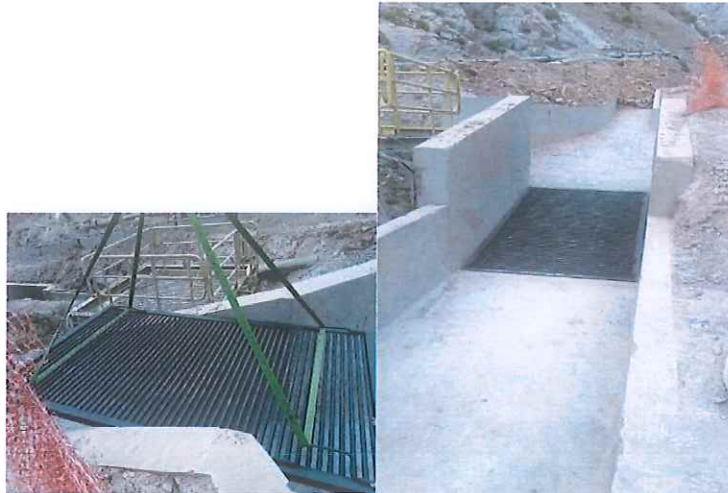
Figura 3-2: Instalación Parrilla en sumidero (10-04-2018)

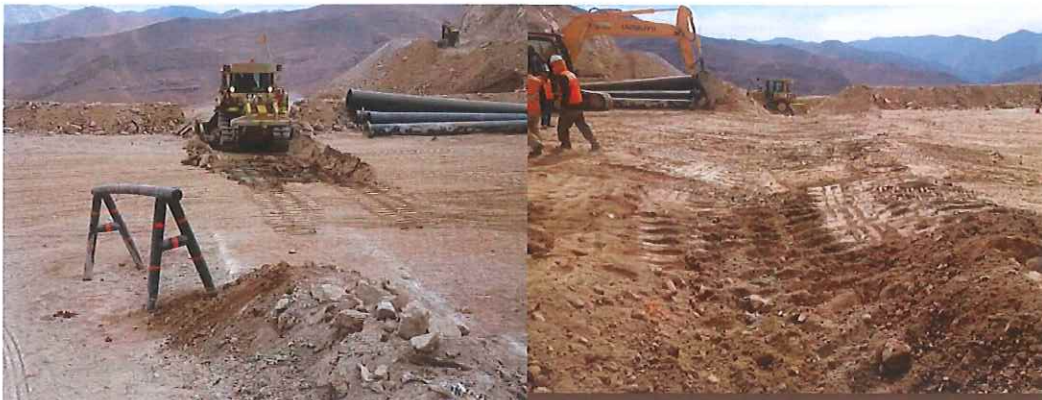
Figura 3-3: Construcción de badén continuación zanja (10-04-2018)

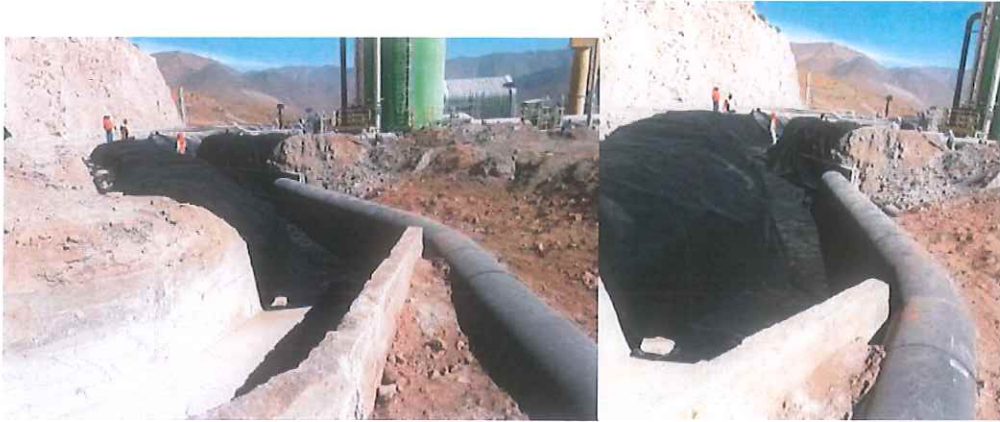
Figura 3-4: Avance impermeabilización zanja (12-04-2018)

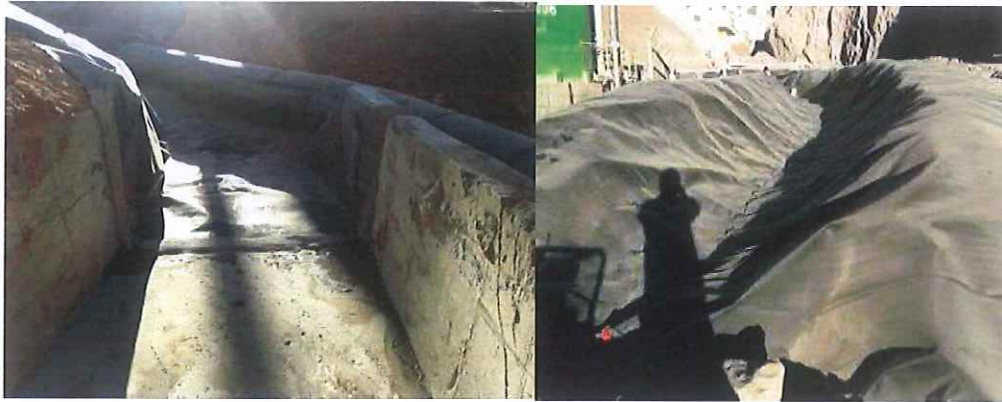
Figura 3-5: Impermeabilización zanja continuación canal de hormigón costado IPA2 (13-04-2018)

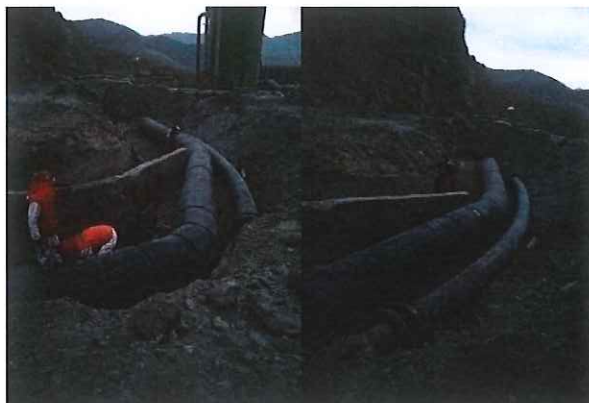
Figura 3-7: Se instala codo en tubería de 800 mm, se finaliza extensión de línea para empalmar en canalón costado booster 2 (09-04-2018)

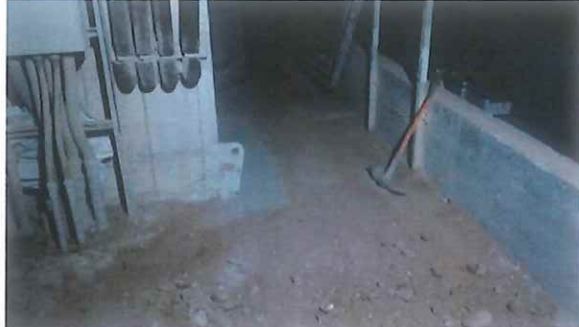
Figura 3-8: Tapado sala hidráulica (09-04-2018)

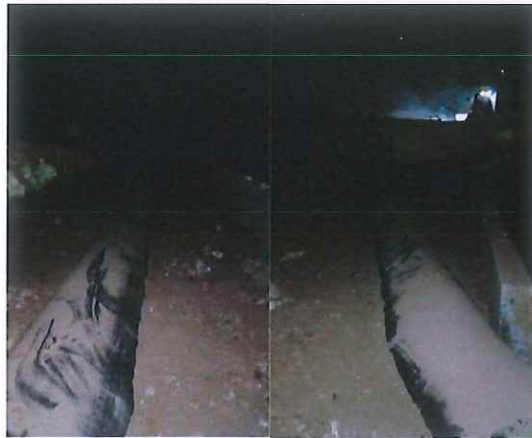
Figura 3-9: Tapado en media caña a línea de 800 mm (09-04-2018)

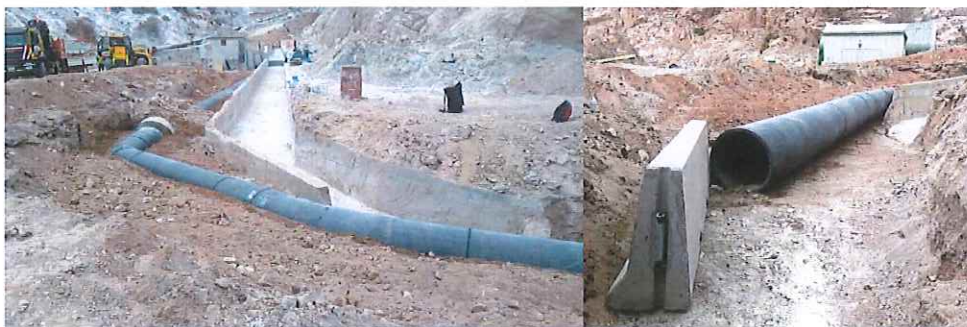
Figura 3-10: Relleno zanja de tubería 800 mm (10-04-2018)

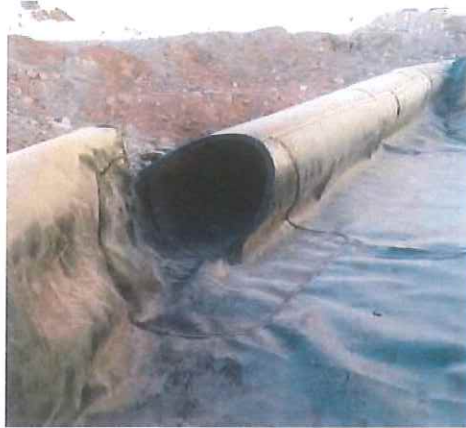
Figura 3-11: Impermeabilización de descarga al Canal

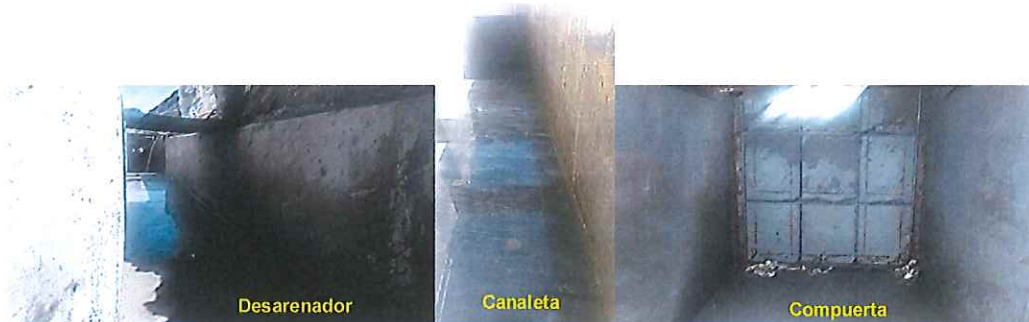
Figura 3-13: Limpieza desarenador, canaleta y compuerta (09-04-2018)

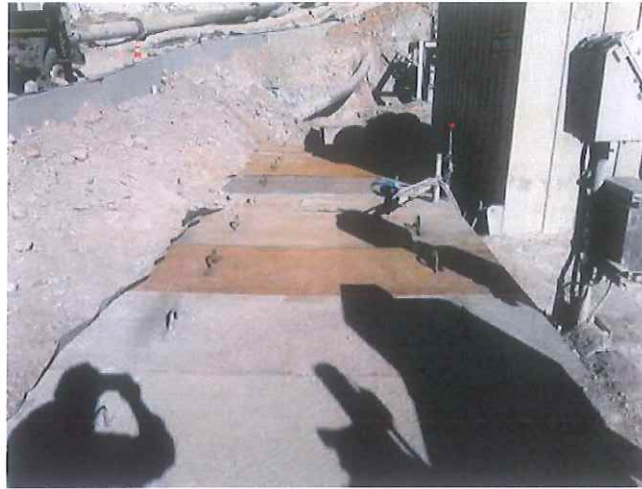
Figura 3-14: Fabricación e instalación de planchas sobre desarenador IPA2

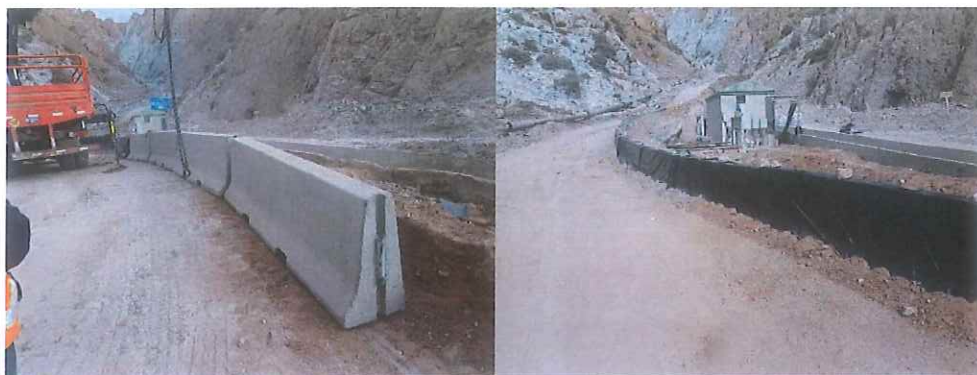
- **Al 10 abril 2018:** Se instala new jersey a un costado de IPA 2, la finalidad es encausar algún derrame aguas abajo y aislar IPA 2, se instala además geomembrana sobre ellos (Figura 3-16).
- **Se finaliza el trabajo.**

Figura 3-16: Instalación de new jersey (10-04-2018)
