INFORME TÉCNICO DE FISCALIZACIÓN AMBIENTAL

Medidas Provisionales

VERTEDERO CASTRO

DFZ-2018-2492-X-MP

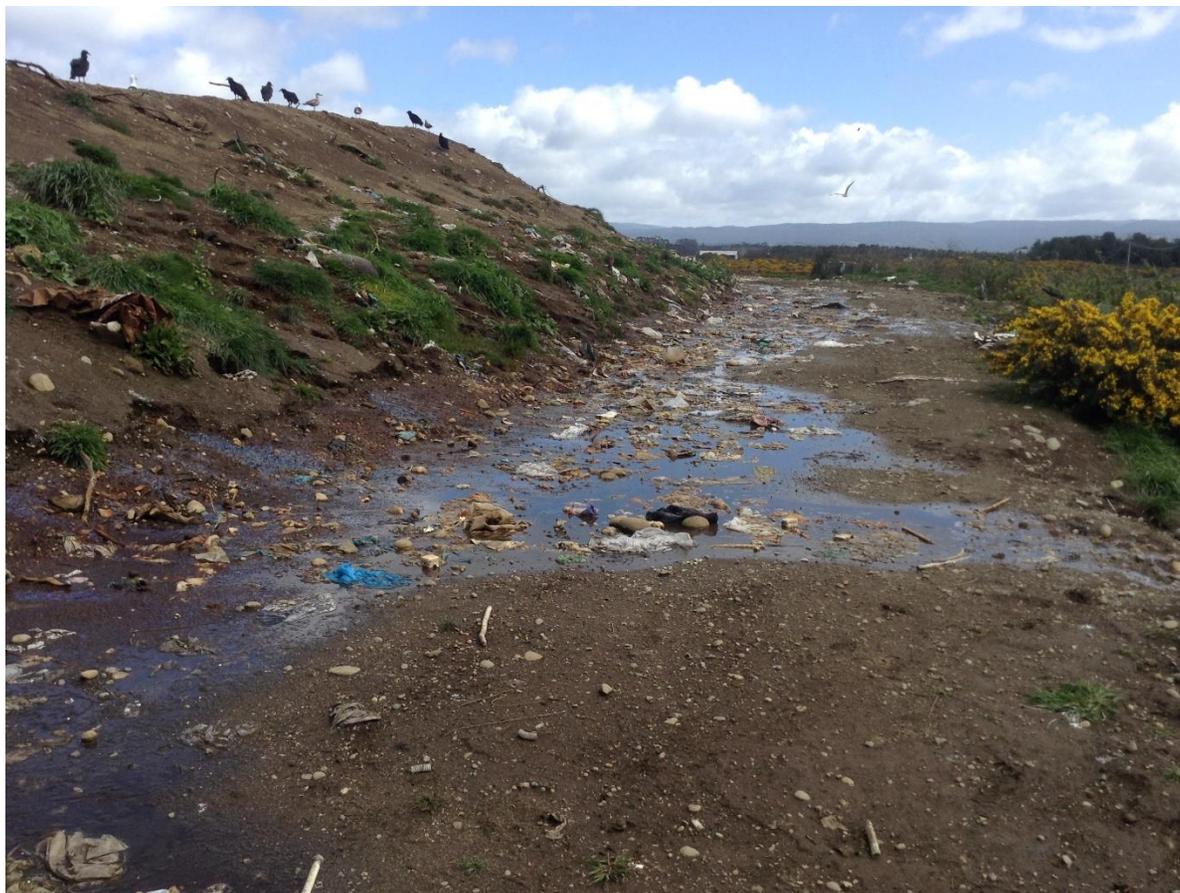
Fotografía 1.

Descripción del medio de prueba: Afloramientos de lixiviados en la base de la tota de residuos, lado Norte. Antecedentes obtenidos en terreno, fiscalización del día 9 de octubre 2018.

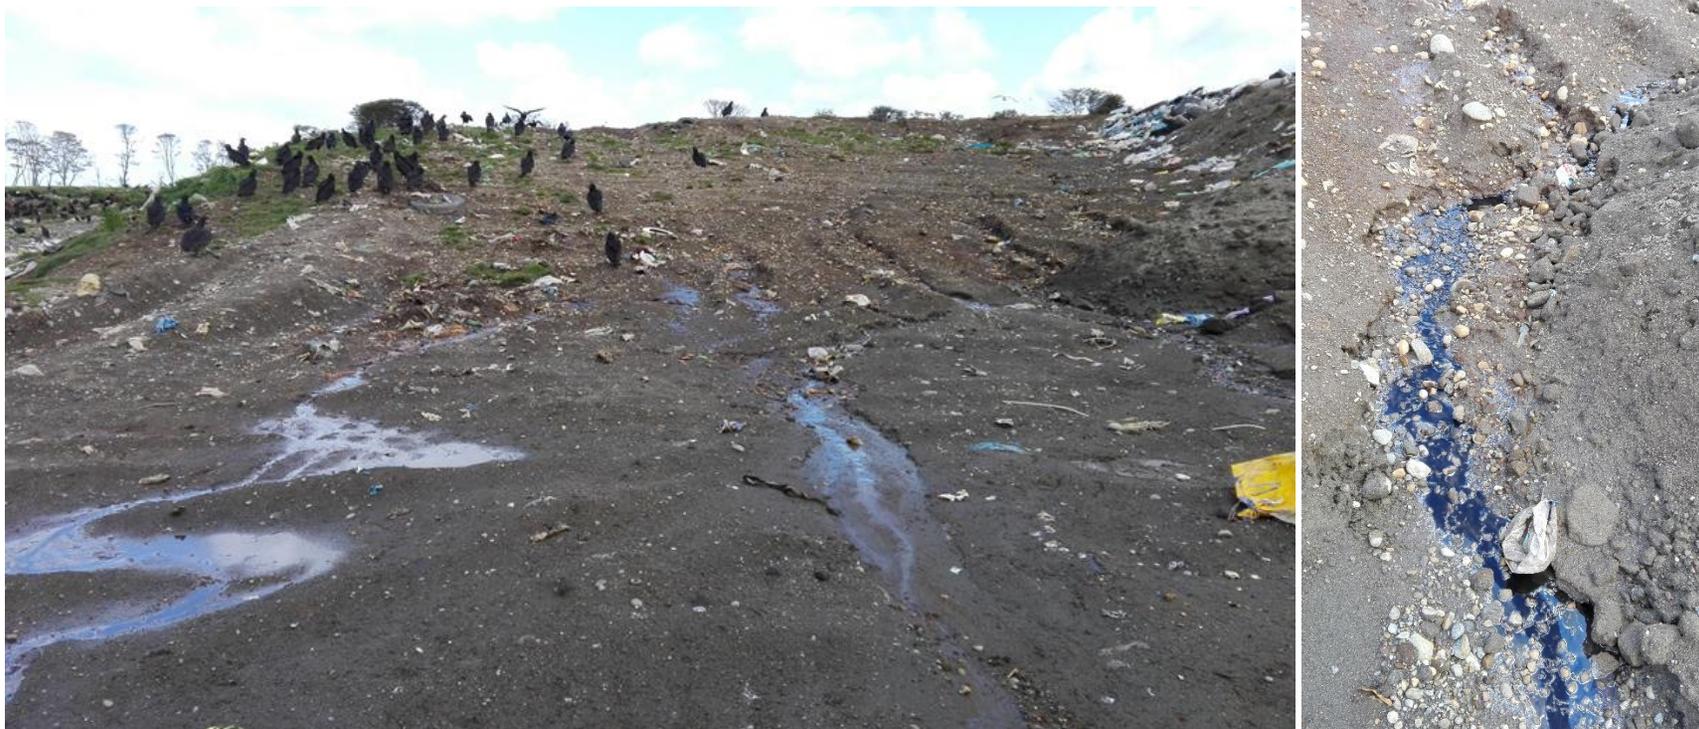
Fotografía: 2-3

Descripción del medio de prueba: Se constata afloramiento de lixiviados en sector Sur de la torta de residuos.

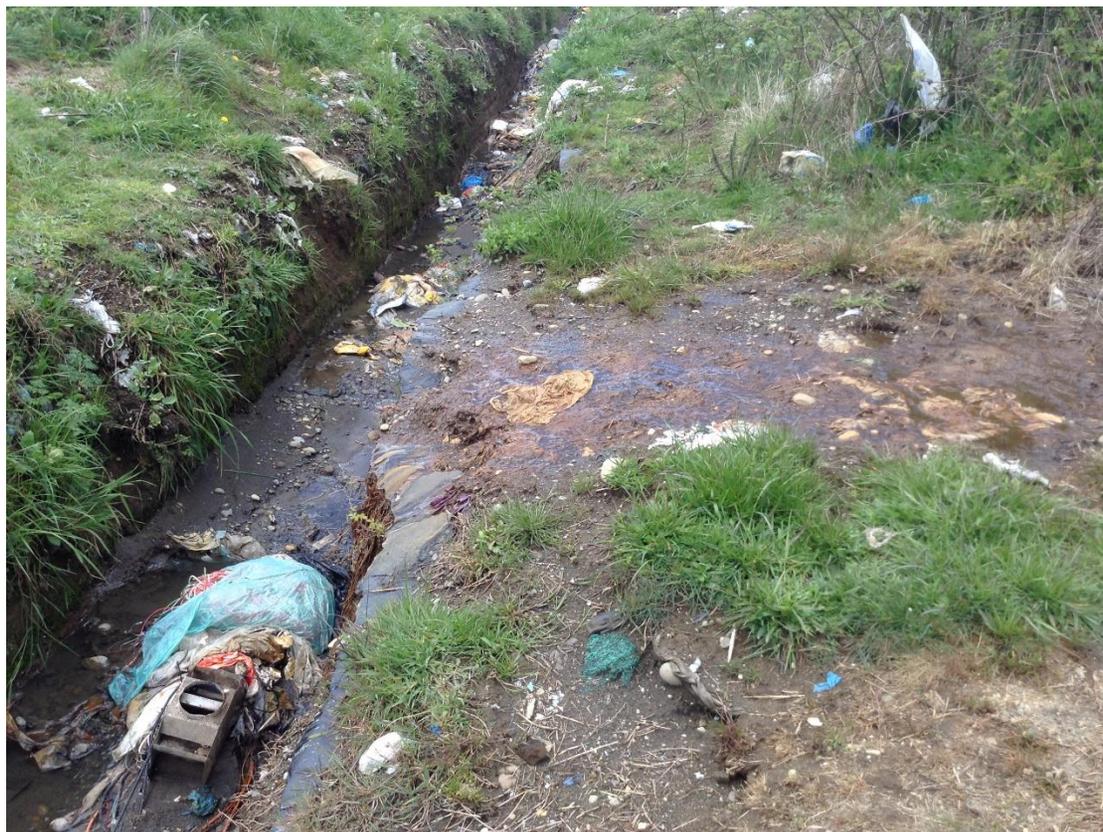
Fotografía 4

Descripción del medio de prueba: Se constata que por gravedad cae los lixiviados al canal de aguas lluvias del sector norte del vertedero el cual llega por gravedad a la laguna del sector Noroeste del vertedero.

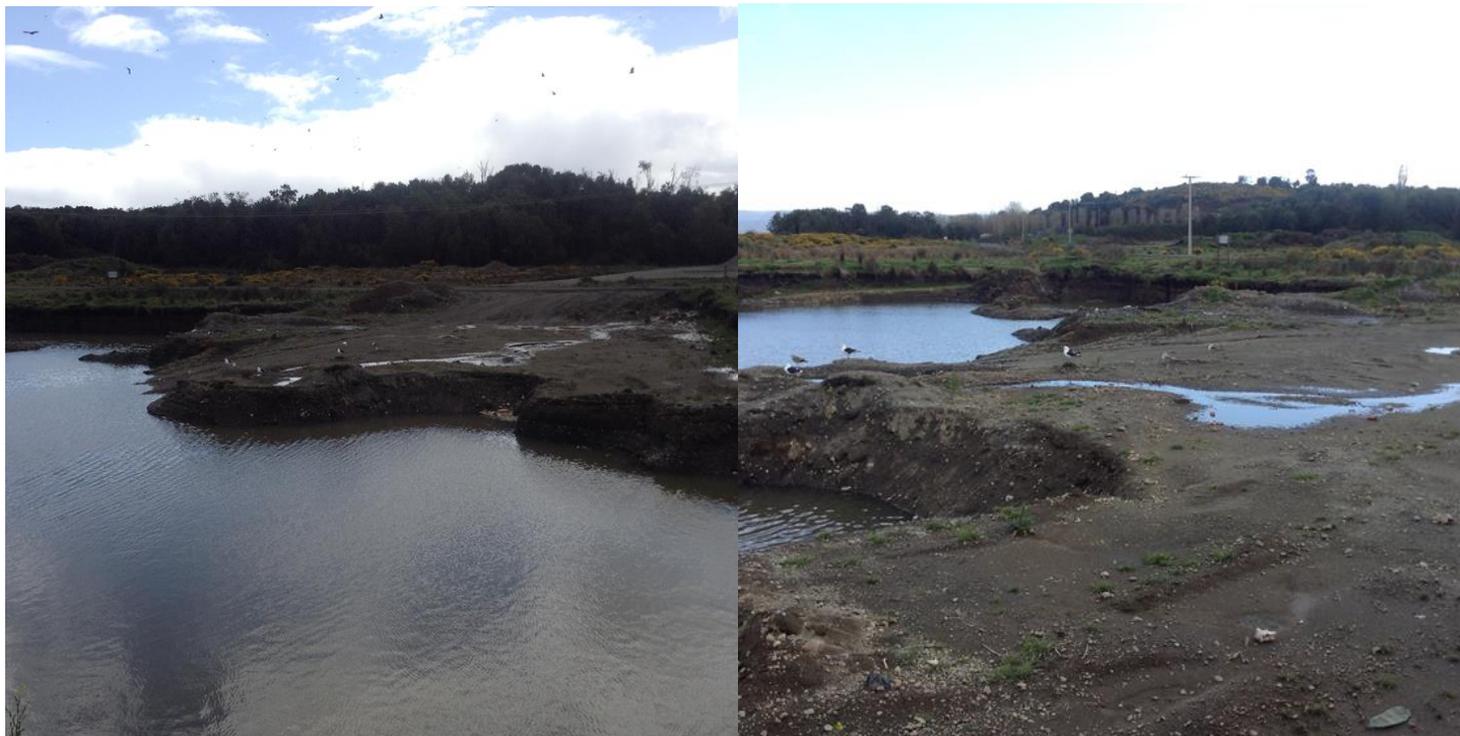
Fotografía 5-6

Descripción del medio de prueba: Se constata en el sector del deslinde Oeste del vertedero la incorporación de aguas lluvias con lixiviados a la laguna que se forma en sitio de extracción de áridos municipal por acumulación de lluvia.

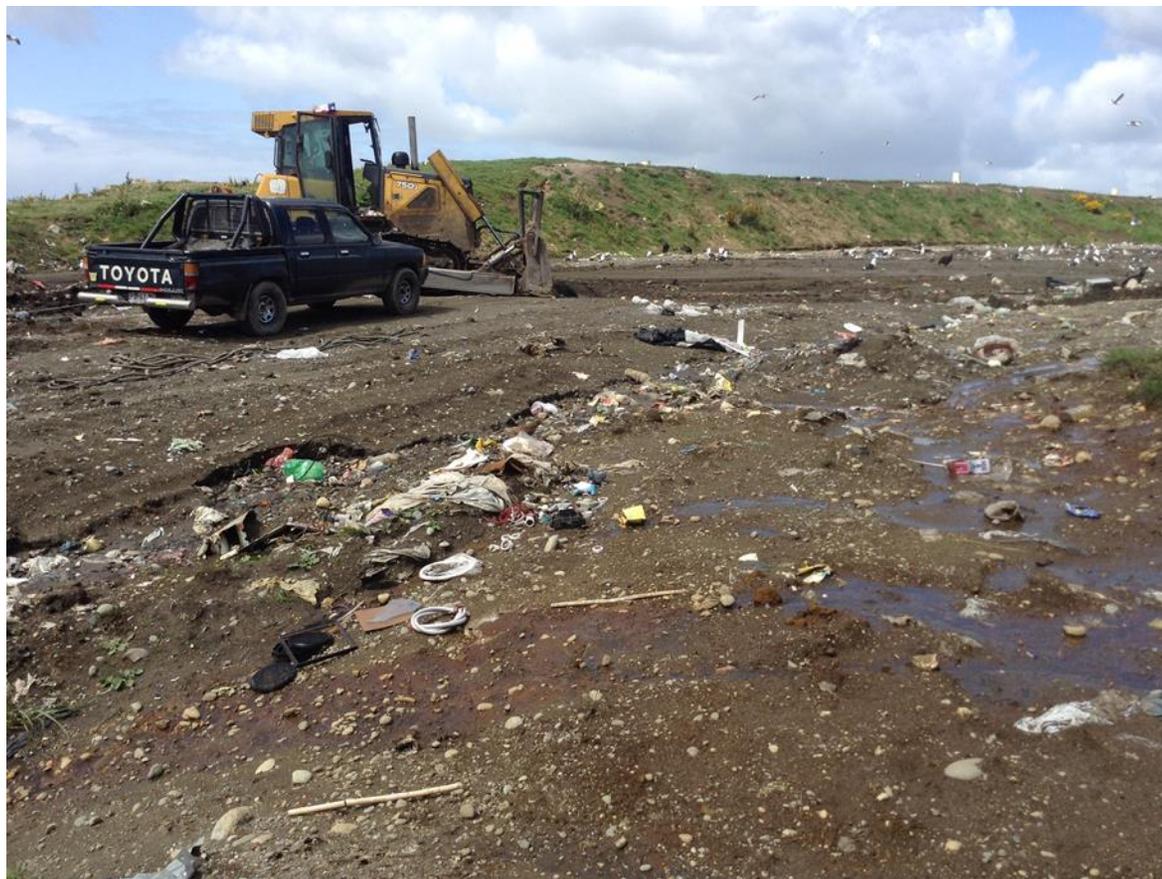
Fotografía 7.

Descripción del medio de prueba: Se constata residuos dispersos en el camino interior del vertedero, sector Norte.

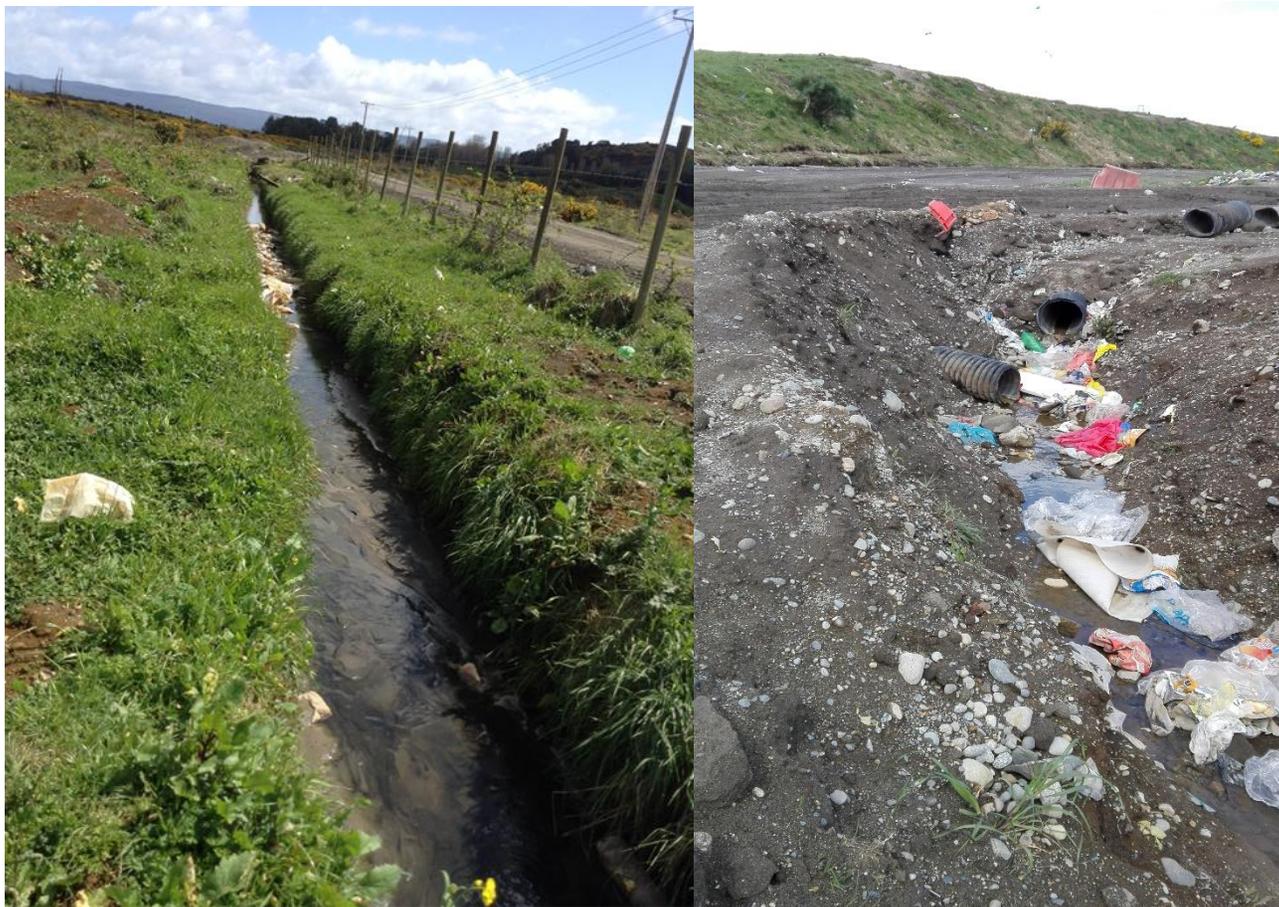
Fotografía 8-9

Descripción del medio de prueba: Se constata que los tramos del canal de aguas lluvias que se encuentran despejados se encuentran con residuos en su interior.

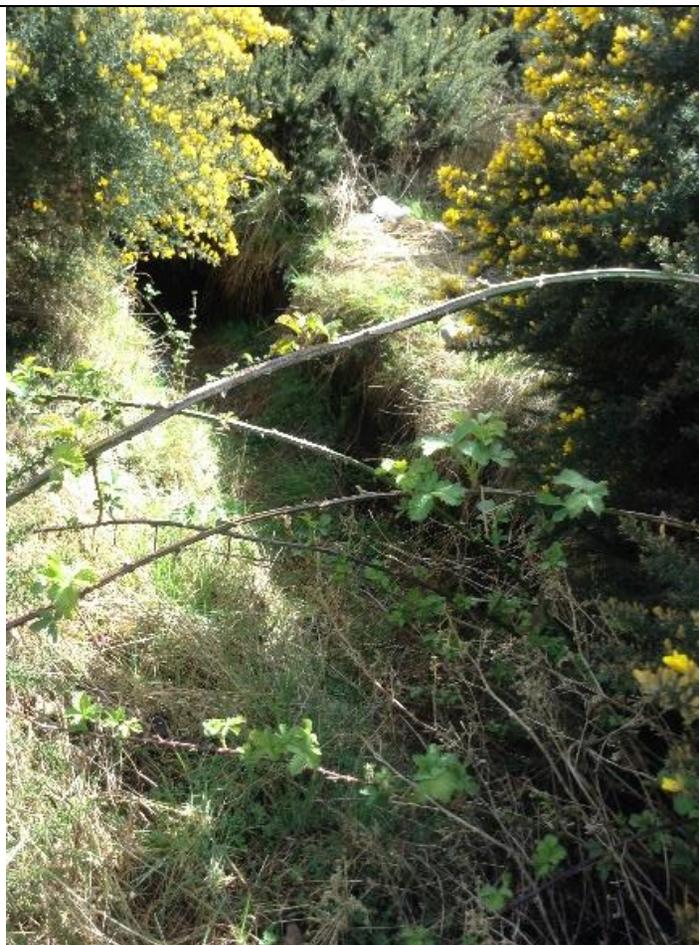
Fotografía 10

Descripción del medio de prueba: Se constata que canal de aguas lluvias no se encuentran cubiertos con malezas.

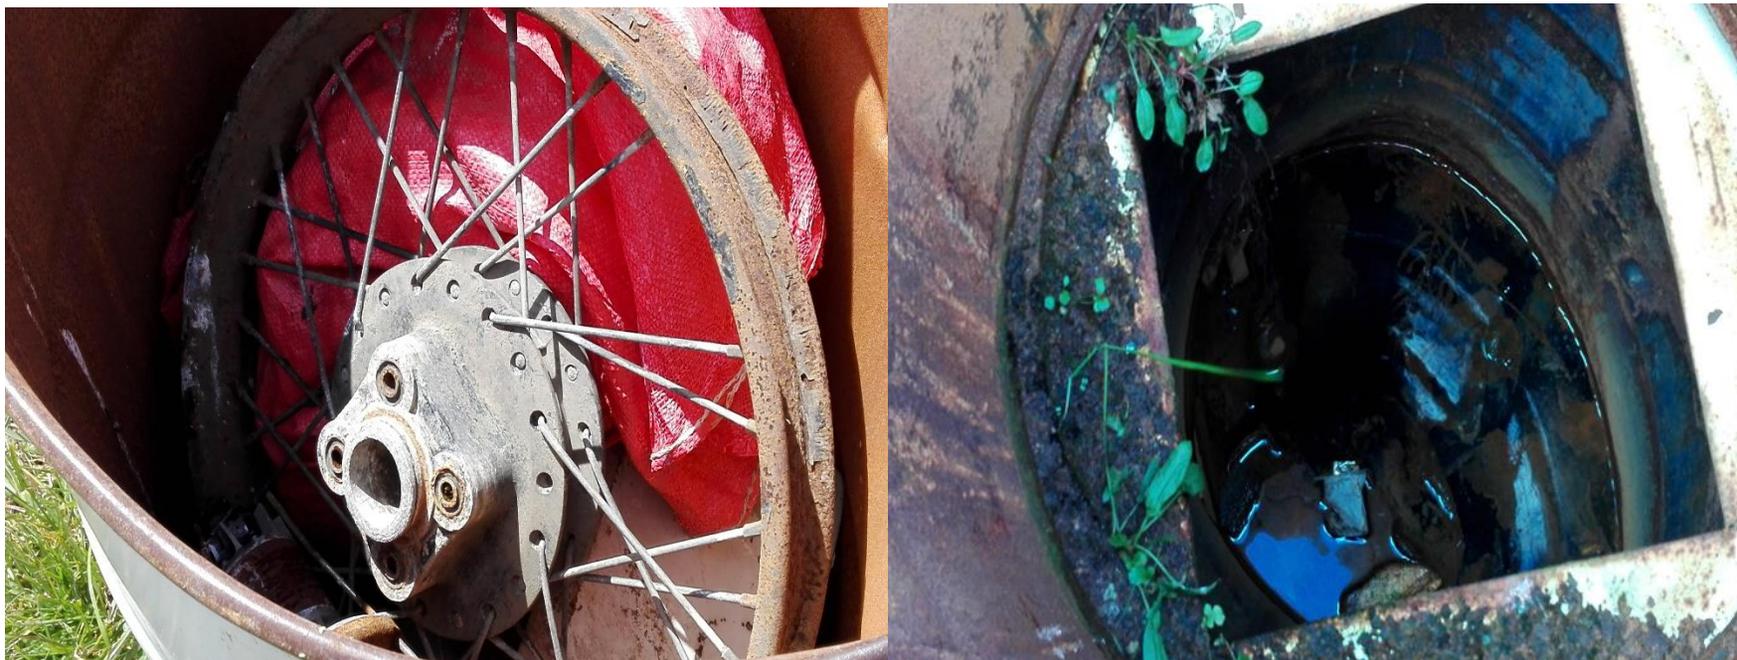
Fotografía 11-12

Descripción del medio de prueba: Se constata que, en el interior de las chimeneas de venteo, se encuentran con residuos y/o agua lluvia.

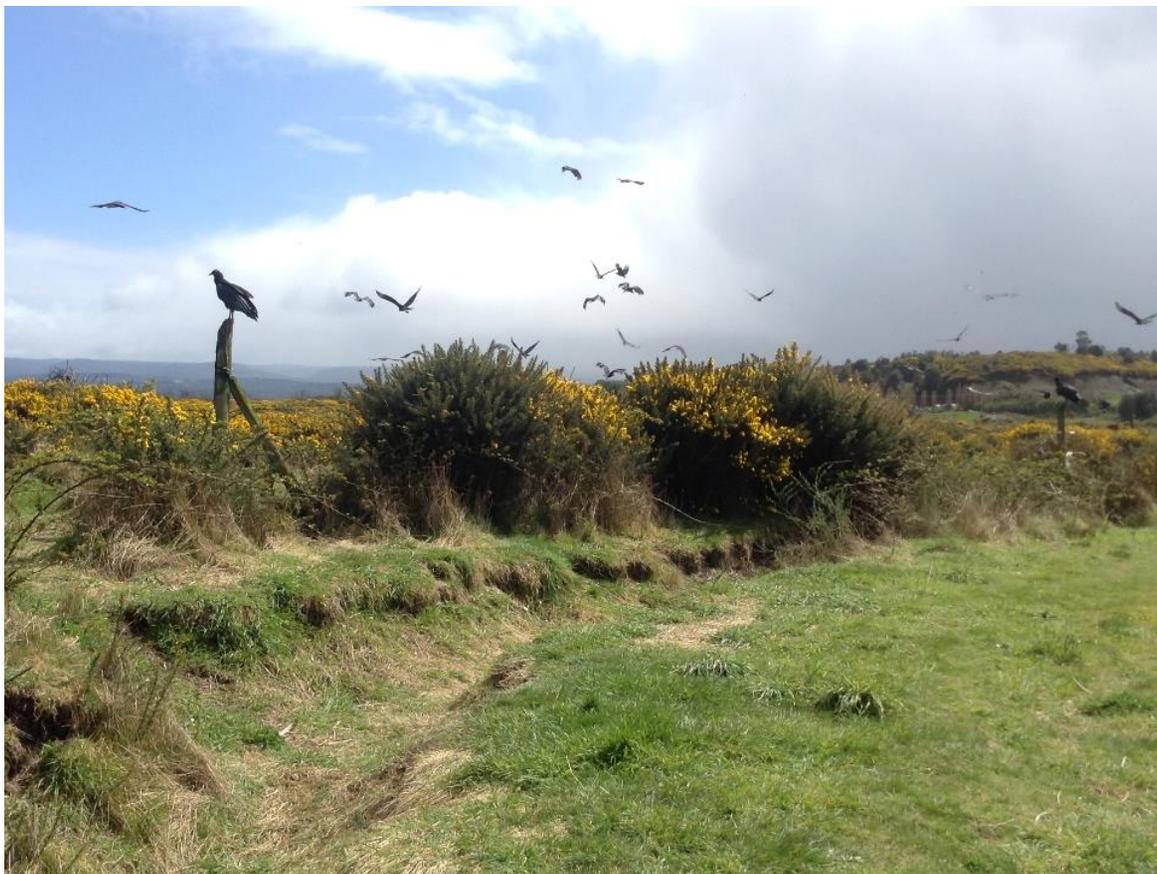
Fotografía 13

Descripción del medio de prueba: Se constata que el cerco perimetral está incompleto.

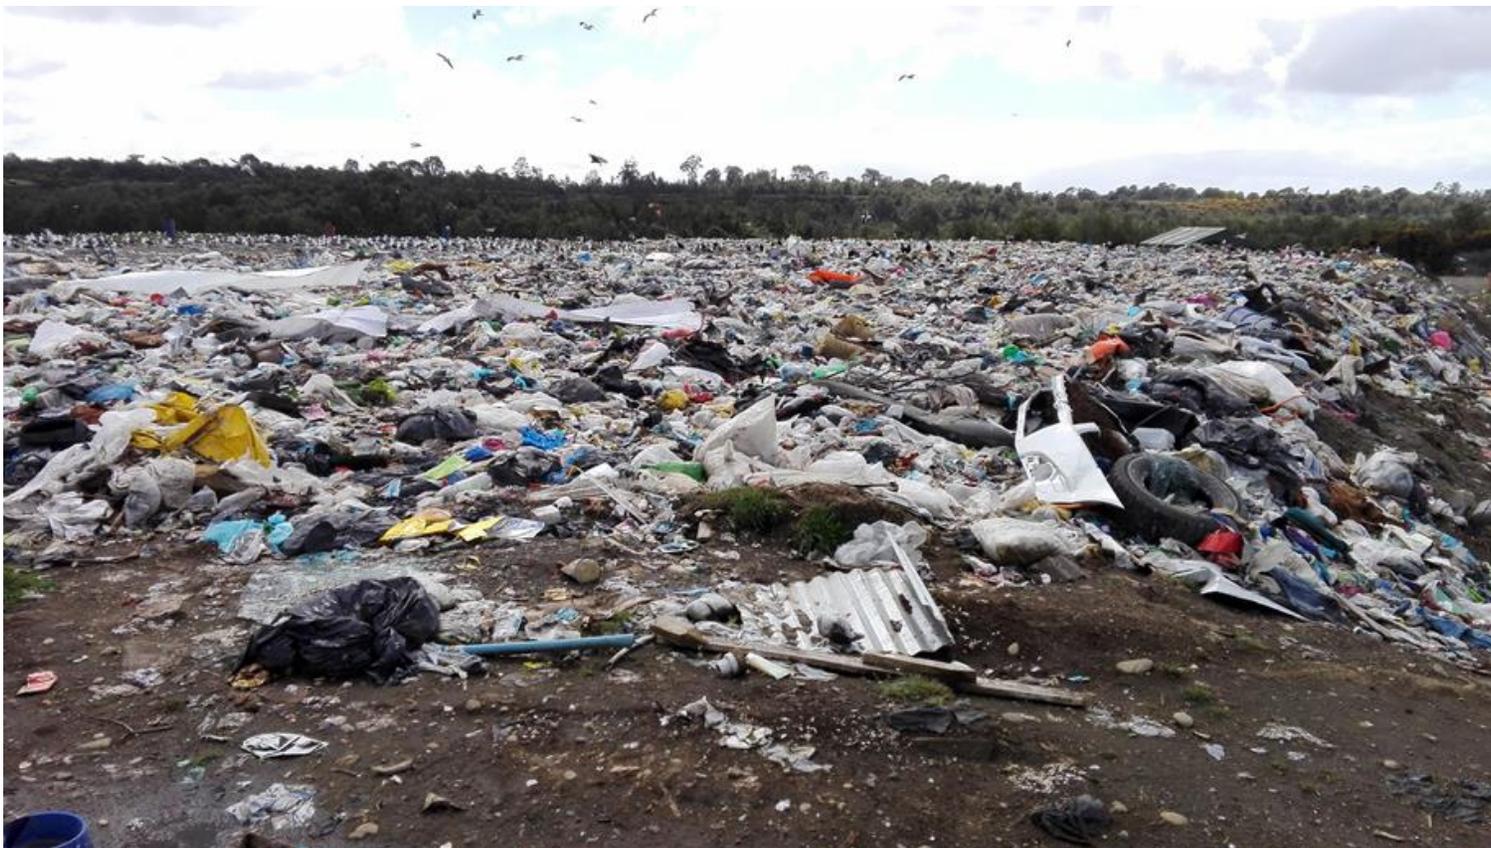
Fotografía 14

Descripción del medio de prueba: Se constata gran extensión de residuos sin cobertura, se observa gran cantidad de aves gaviotas y jotes.

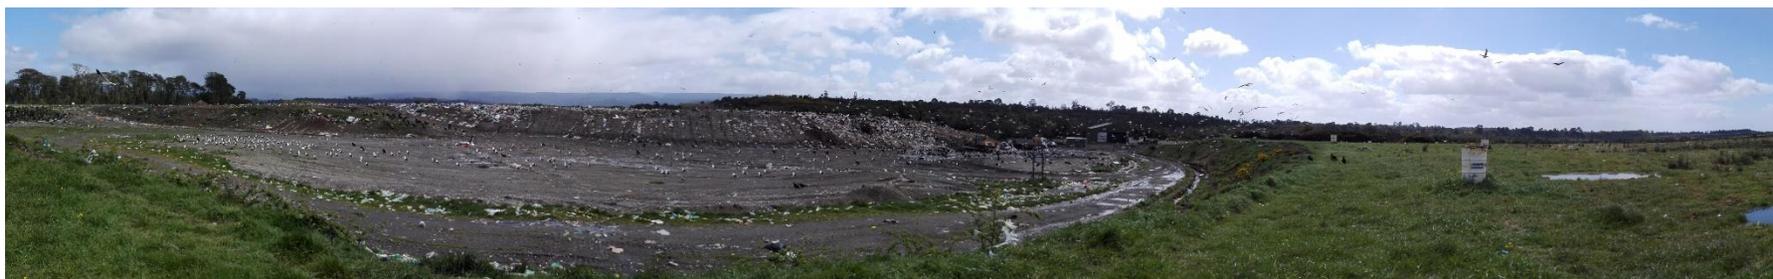
Fotografía 15

Descripción del medio de prueba: Se constata que residuos con material de cobertura insuficiente.
