**REFERENCIA** : RES.EX. N° 1 ROL D-066-2017  
**MATERIA** : Multa por infracción (ruidos molestos), cursada por la Superintendencia del Medio Ambiente.  
**EMPRESA INFRACTORA** : SOCIEDAD GASTRONOMICA MACUL LIMITADA  
**RUT** : 76.084.509-4  
**SOLICITANTE** : Marco Antonio Lorca Cartes.  
**RUT** : 13.914.680-8  
**DOMICILIO** : Pío Nono N° 286, Recoleta  
**TELÉFONO** : 9/42351386

## Informe Técnico

**Estudio Acústico**  
Espacio Bellavista

OCTUBRE 2017

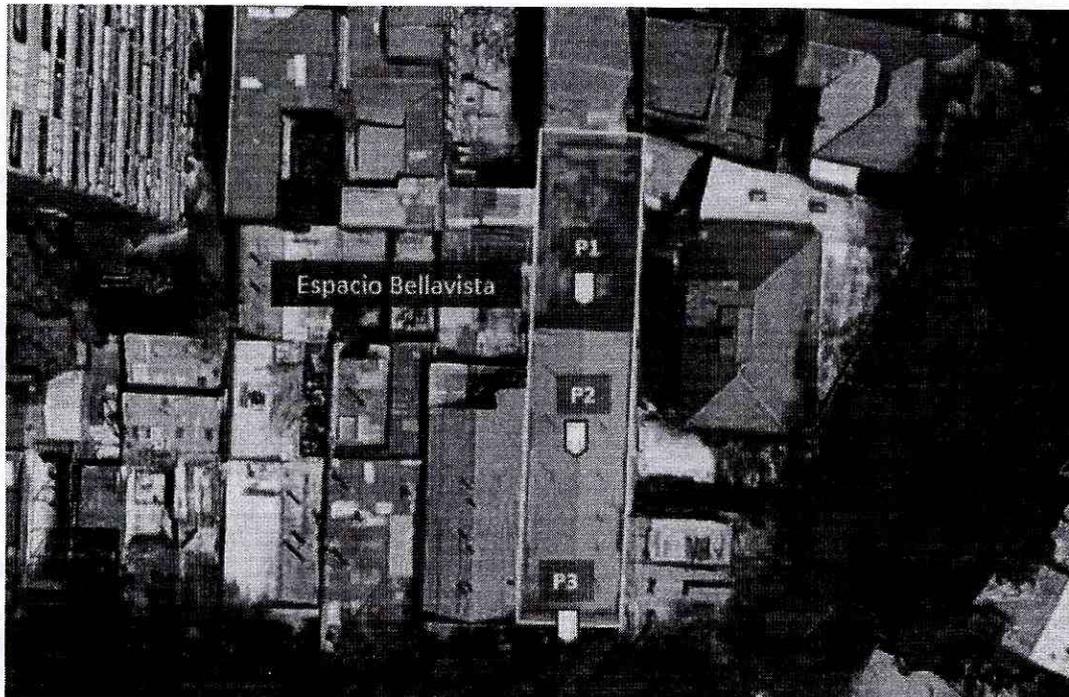
**Figura 2.1:** Ubicación puntos de medición

Se realizaron mediciones de nivel de presión sonora  $L_{eq}$  en tres ubicaciones en el recinto, una en el patio trasero del recinto, punto P1, la segunda en al interior de este, punto P2 y la tercera al exterior del recinto, justo frente al frontis del establecimiento, punto P3.

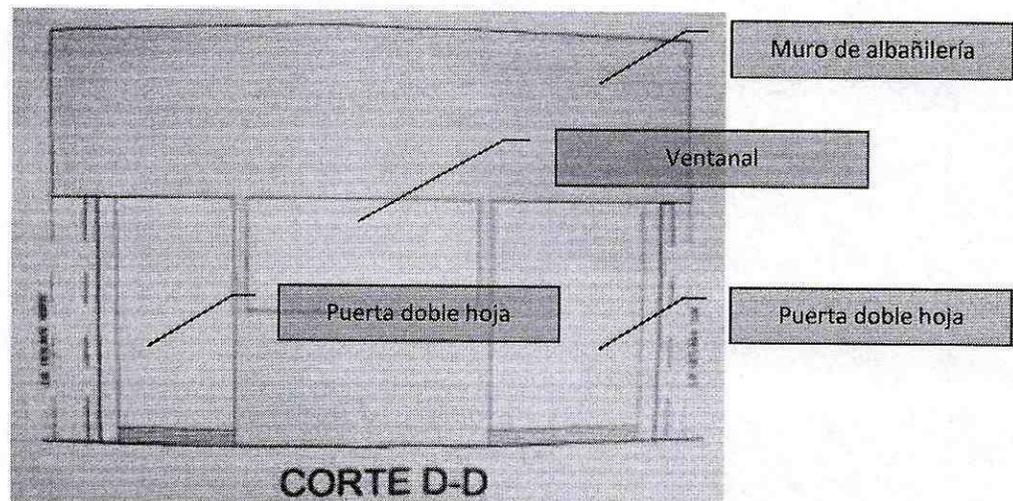
**Figura 5.1:** Información de fachada posterior

Según la información entregada, la fachada posterior del recinto posee tres áreas claramente definidas, las cuales son el muro de albañilería, vanos para puertas de acceso y ventanal con vidrio monolítico al centro de la fachada posterior. Esto se visualiza en el plano del establecimiento como lo indica la figura 5.1.

De las tres estructuras detectadas, la que mayor aislamiento acústico entrega es el muro. El vidrio indicado es un vidrio monolítico de poca atenuación y las puertas de acceso poseen una densidad adecuada, sin embargo, la falta de sellos acústicos y el hecho de que, al transitar por ella, exista la posibilidad de dejarla completamente abierta, hacen que este elemento sea el de mayor problema.

Para cumplir con los límites dispuestos en el D.S. N°38/11 del MMA, es necesario incorporar puertas dobles en los vanos que dan acceso al patio posterior del recinto. No sirve mejorar sólo las puertas actuales, ya que de todos modos no se llega al estándar requerido.

Se consulta cambiar las puertas actuales por 2 puertas por cada vano, cada una de ellas con dos hojas, con un claro diseño acústico, con sellos acústicos perimetrales y que posea al menos 30 dB de atenuación sonora combinadas. Estas puertas deberán ser del tipo batiente (o de vaivén) y estar posicionada una a continuación de la otra como se muestra en la figura 5.2. Esta configuración permitirá que las puertas se cierren solas y aseguren mantener la aislación acústica de forma permanente.

Es necesario mejorar el ventanal, dado que la poca atenuación acústica que posee hace necesario aumentar su aislamiento. Para ellos existen dos posibilidades.

A la estructura actual, se consulta la incorporación de un sobretabique acústico, consistente en una estructura de montantes adosada a la estructura actual, una placa de OSB de 15 mm de espesor y relleno con lana mineral de densidad 80 kg/m<sup>3</sup> y 50 mm de espesor.
