**Informe Fundado
Necesidad Uso Maquinaria**

**Proyecto Derrame de Hidrocarburos
Quebradas Blanca, Choja y Maní
Compañía Minera Teck Quebrada Blanca S.A.**

18 de Abril de 2013

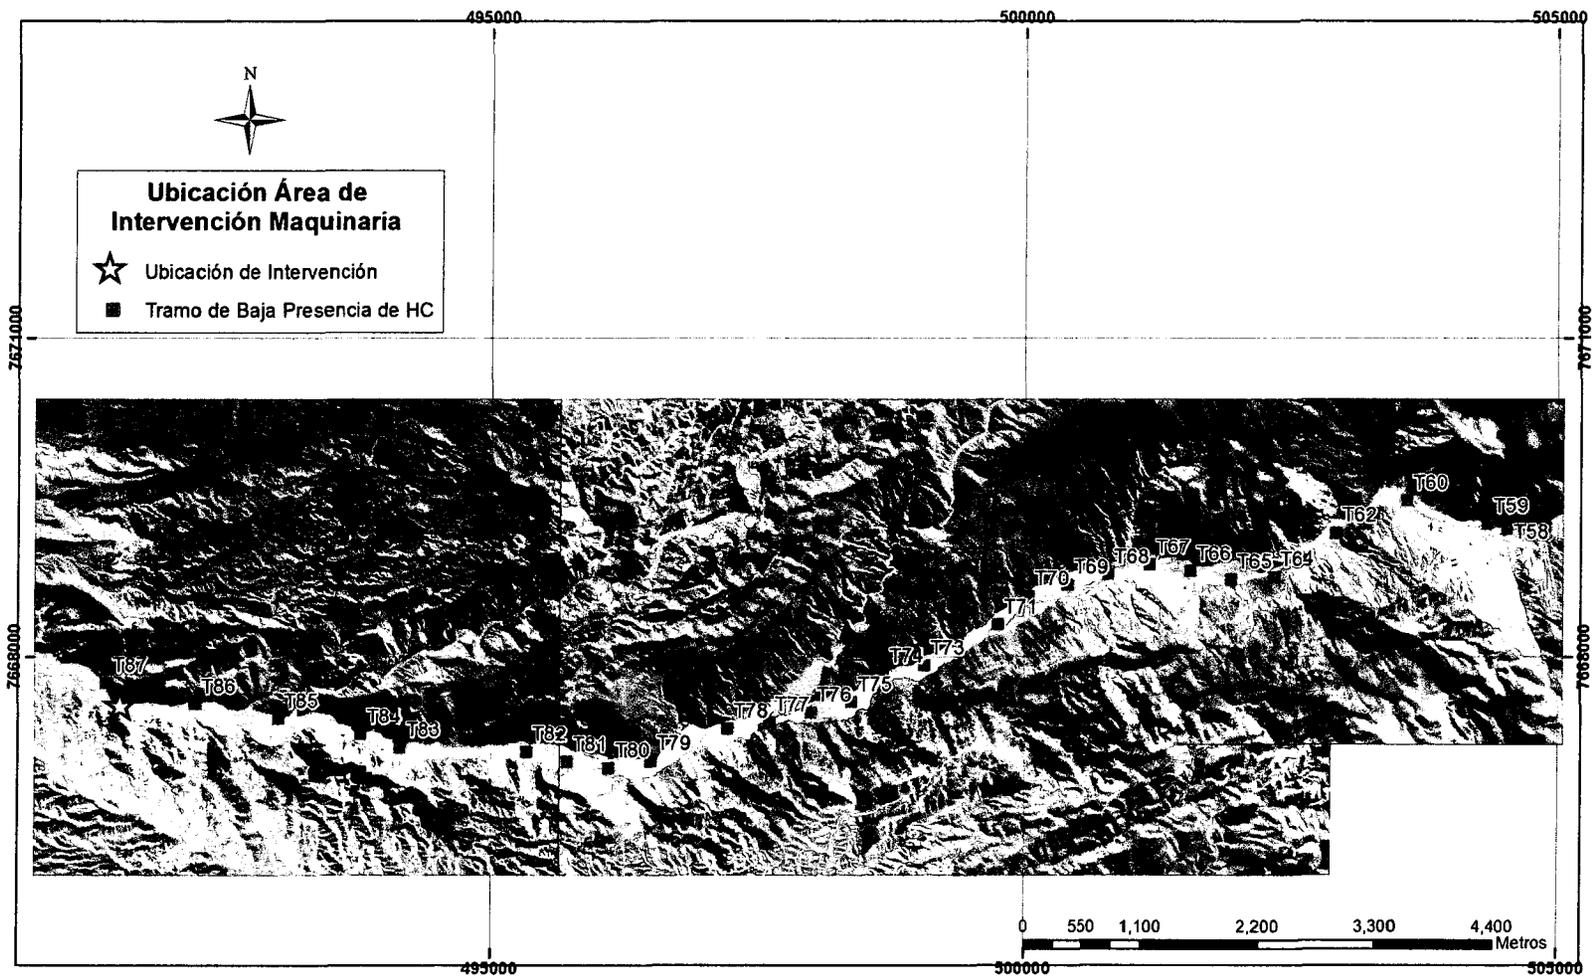
El día 9 de abril se realizó por profesionales de Fundación Chile, una evaluación exhaustiva de un sector con sospecha de tener presencia de hidrocarburos, cercano al punto final del área afectada por el derrame. Se ubicó el punto según las coordenadas señaladas (491512 E – 7667555 N), encontrándose que correspondía a un punto en que el camino divide al río (figura 1).

El área a intervenir corresponde a un sector del tramo 87, cercano al punto 491512 E – 7667555 N. La superficie involucrada corresponde a aproximadamente 26 m² y, la profundidad máxima a intervenir será de 40 cm.

Figura 1. Ubicación Área de Intervención Maquinaria

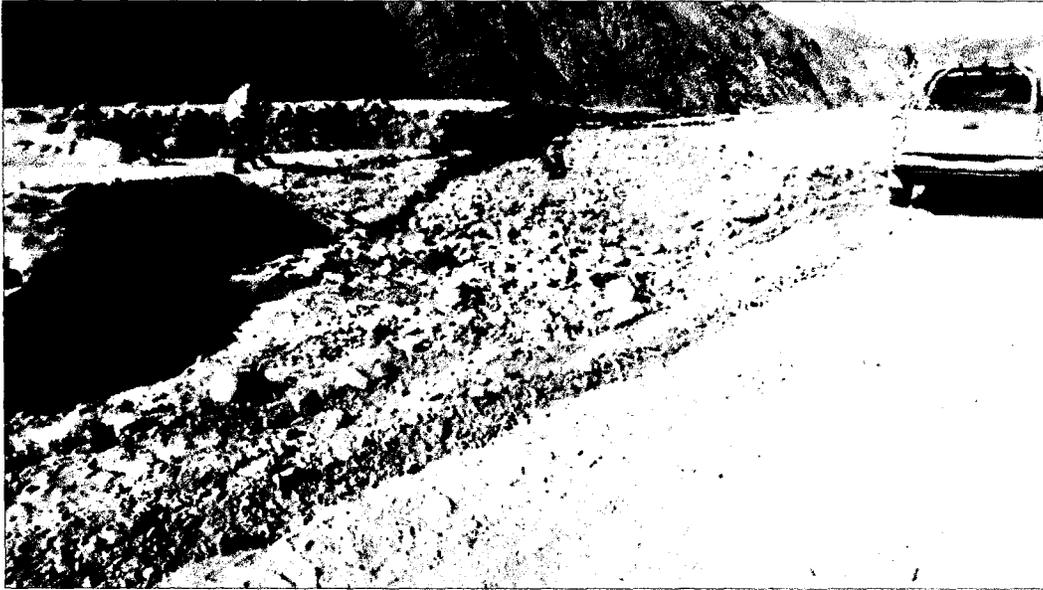
La inspección consistió en una evaluación detallada del sector, incluyendo los dos lados del camino (figuras 2 y 3):

Figura 2. Ubicación del Punto Contaminado en relación al camino, inmediatamente adyacente.

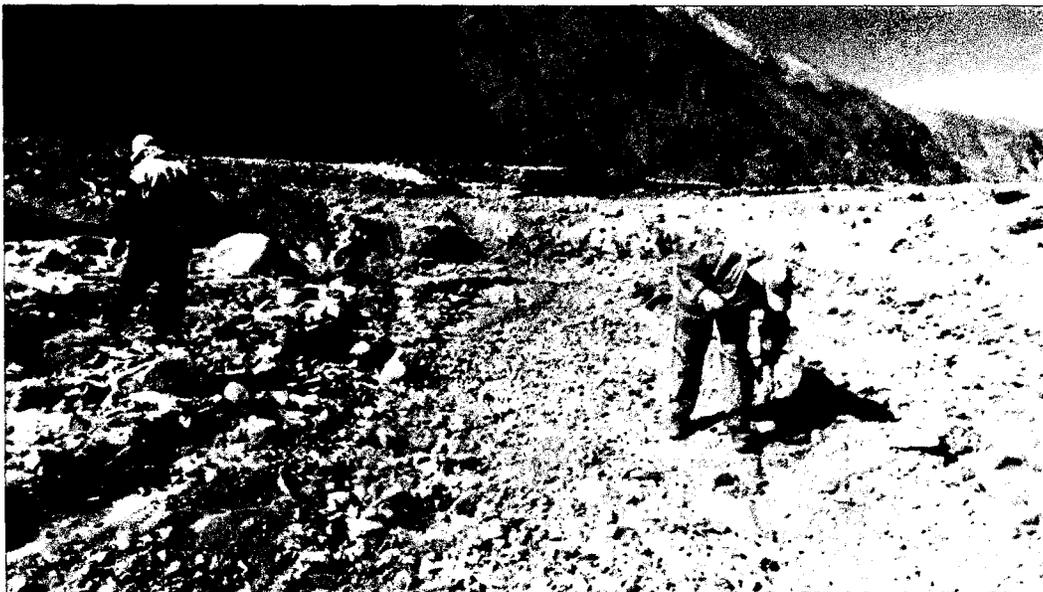
- Hacia el lado Sureste y hasta una distancia de 50 m, no se encontraron indicios de contaminación, tanto en puntos bajos como altos del curso del río. Las características del suelo indicaban a un suelo muy compacto y de difícil penetración.
- Hacia el lado Noreste se encontraron algunos indicios de contaminación.

Figura 3. Inspección del área con sospecha de contaminación, al Sur Oeste del Camino.

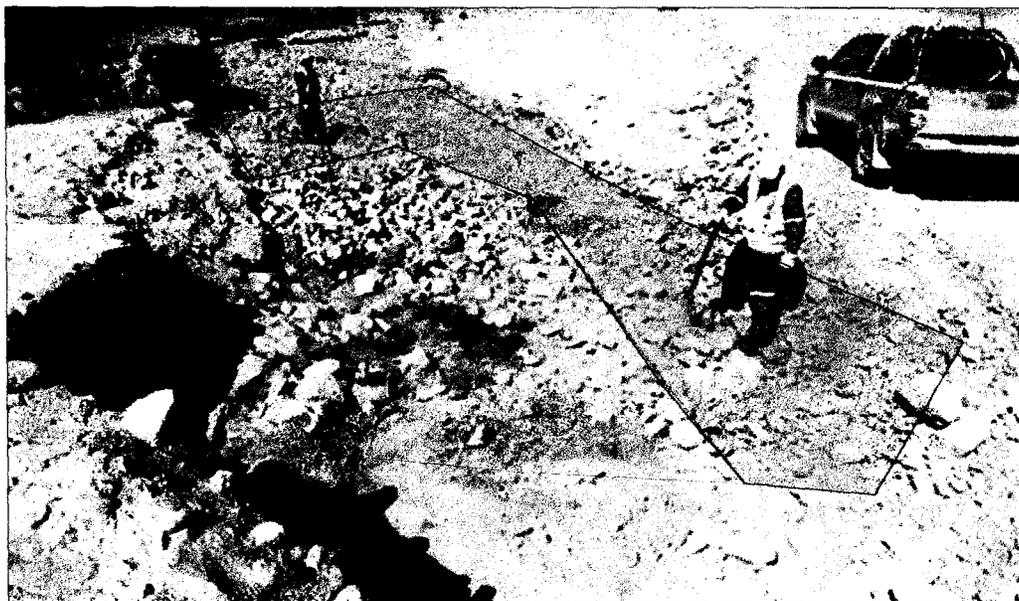
Se determinó, que el área potencialmente impactada es de aproximadamente 4 m de ancho x 6,5 m de largo, lo que implica un área aproximada de 26m². Asimismo, el hidrocarburo se encuentra a una profundidad aproximada de 15 cm bajo la capa superficial de tierra, y se encontró en forma de mezcla de hidrocarburo y sedimento, con un espesor de 20 cm aproximadamente (figuras 4 y 5).

Figura 4. Vista del Área completa, mostrando posible zona contaminada con hidrocarburos (rojo) y zona aparentemente Limpia (verde).

Se solicita autorización para realizar el trabajo de remoción de la capa superficial y subsuperficial de piedras y rocas, con una retroexcavadora. Esta maquinaria puede realizar la tarea de retiro de rocas pero también puede utilizarse para hacer una excavación más profunda que permita remover adecuadamente todo el material contaminado.
