## **Plan de rediseño de faja arborizada**

### **Mantenimiento de la faja y sustitución de especies**

**Proyecto Relleno Sanitario Santiago Poniente**

**Santiago, Enero de 2018**

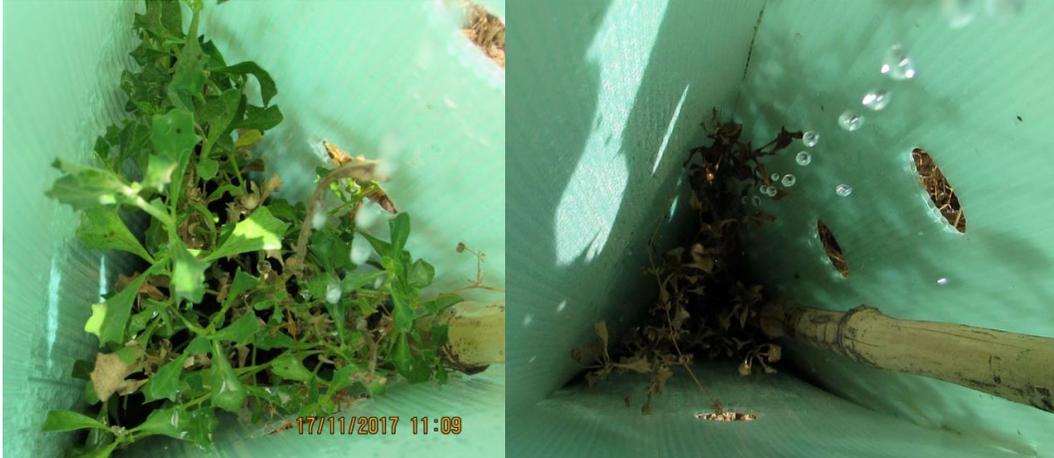
De las especies evaluadas, sólo el Vautro o Romerillo presenta un valor de sobrevivencia conveniente a las necesidades de la faja. Los ejemplares se mantienen vivos y en

crecimiento, pero su condición o estado de vigor no siempre es el más alto o adecuado. Razón por la cual esta especie deberá ser evaluada tras la temporada estival para determinar el replante con la misma especie o con una especie sustituta.

**Fotografía N° 1. Ejemplares de Vautro vivo y muerto. En la imagen se puede observar el estado de la planta viva presentado problemas de marchitamiento.**

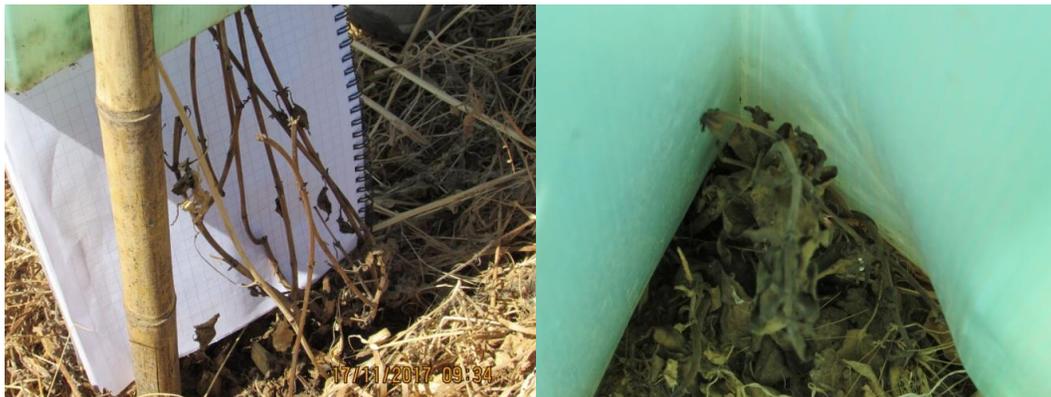
Respecto de la especie Fucsia, todo lo descrito y proyectado en el informe de Julio de 2017 (segundo catastro efectuado a la faja), ha sucedido. Los ejemplares no resistieron las condiciones de heladas y nevada ocurridas durante el invierno, produciéndose una alta mortalidad, llegando a una sobrevivencia a la fecha, inferior al 10%. En este caso se recomienda la sustitución de la especie.

**Fotografía N° 2. Ejemplares de Fucsia tras las heladas y nevazón de invierno**

Fucsia es una de las especies que presenta los mayores problemas de adaptación a las condiciones de sitio, por tratarse de una especie que vive en ambientes húmedos y sombríos, situación totalmente opuesta a las condiciones donde se desarrolla la faja arborizada.

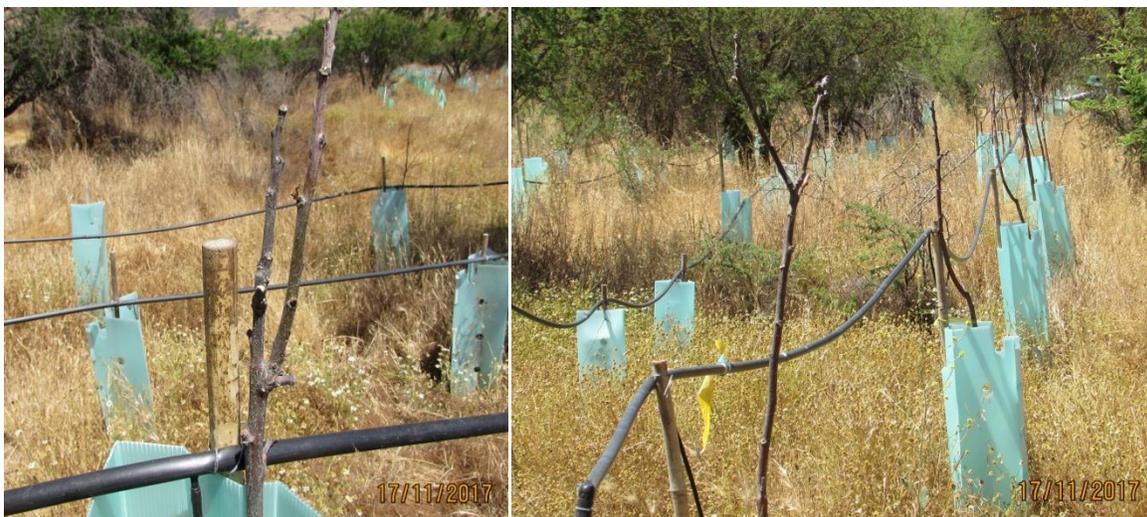
La especie arbórea Melia, se plantó durante esta temporada, razón por la cual su valor de sobrevivencia durante el catastro fue alto, sin embargo, a cuatro meses de esa evaluación la situación para esta especie ha mostrado una notoria reducción de su sobrevivencia, llegando por debajo del 40%. La observación de terreno apunta a problemas de escasez hídrica la cual no ha podido ser compensada en su totalidad mediante los esfuerzos de riego que se han realizado, por cuanto se observó brotación y desarrollo foliar, pero posteriormente, marchitamiento y muerte del ejemplar.

También se pudo observar rebrote en algunos ejemplares a nivel de tronco (tercio inferior), lo que podría ser indicativo de una eventual recuperación de los individuos con una dotación de agua adecuada a su requerimiento. Cabe recordar que estos ejemplares se plantaron con más de un metro de altura (1 a 2 m de altura de la planta) y a raíz desnuda (forma habitual del tipo de planta de vivero de características ornamentales, destinadas a la urbanización y similares).

#### **Fotografía N° 3. Ejemplares de Melia desprovistos de follaje, sin brotes ni hojas secas a la vista**

Se recomienda evaluación previa (al término periodo estival) para determinar si hubo recuperación de las plantas o es necesario sustituir parcialmente, la especie.

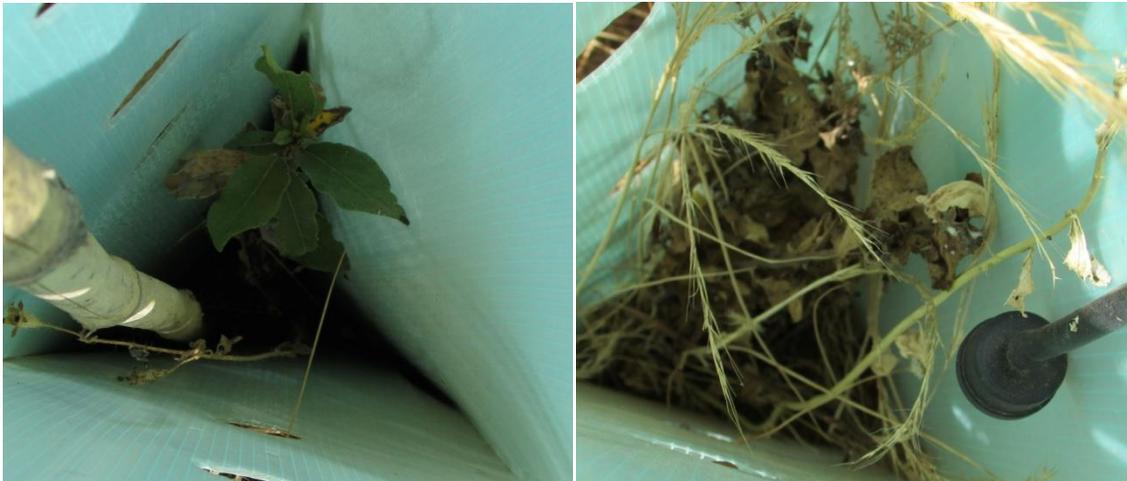
La especie Belloto, árbol nativo que ha presentado mayores problemas de establecimiento en la faja, a pesar del replante efectuado en esta temporada, presentó una baja importante en su sobrevivencia, pasando del 52% en julio a 39,5% de sobrevivencia, en noviembre. Para esta especie se recomienda su sustitución.

**Fotografía N° 4. Ejemplares de Belloto vivo y seco. El follaje presenta ataque de hongos (manchas en haz de la hoja) y marchitamiento.**

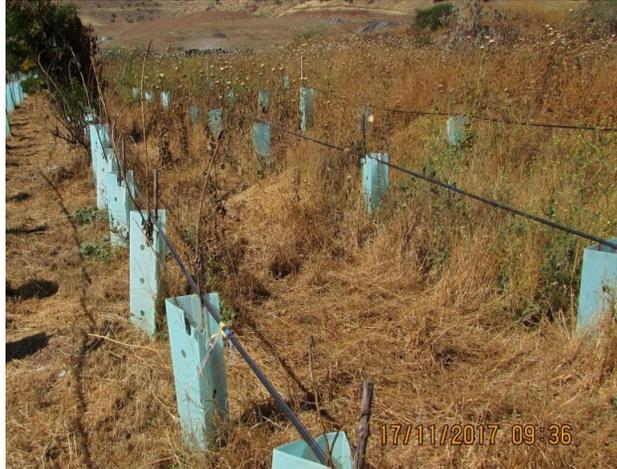
**Fotografía N° 5. La primera y segunda hilera de la imagen corresponde a plantas de Alcaparra que no se recuperaron. Hacia el fondo se observan ejemplares de la especie en pleno desarrollo.**

La Alcaparra presenta valores por sobre el 60% de sobrevivencia, siendo la susceptibilidad a las heladas su mayor problema. Se recomienda evaluar previo a replante del próximo año, si se sigue replantando con la especie o se alterna con especie sustituta, los sectores que presenten mayor mortalidad de plantas de Alcaparra.
