PROGRAMA DE CUMPLIMIENTO REFUNDIDO INVERSIONES LEÓN ZAVALA LIMITADA

PROCEDIMIENTO SANCIONATORIO ROL D-013-2023

Análisis de Estabilidad de Talud Cantera Pellín,
Comuna de Penco, Región del Biobío

G0023-23

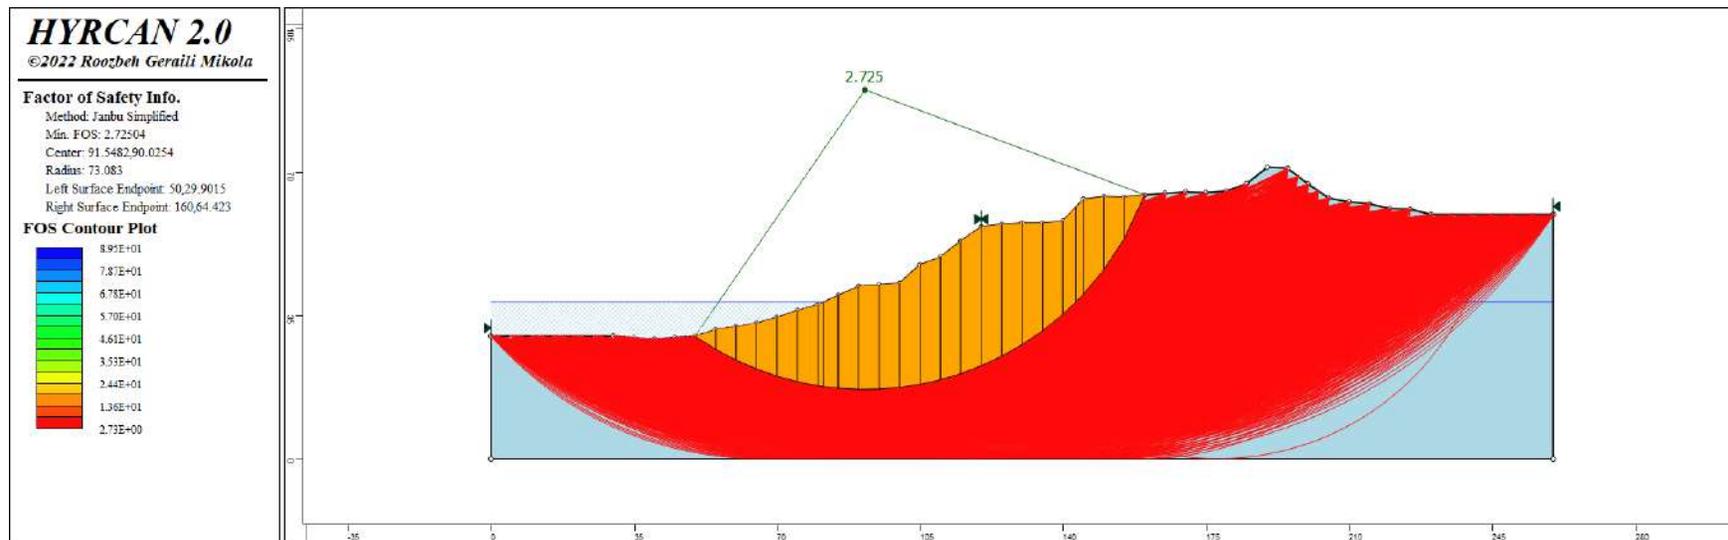
Figura 6. Análisis de estabilidad en Perfil 1 para condición estática, FS=2.73

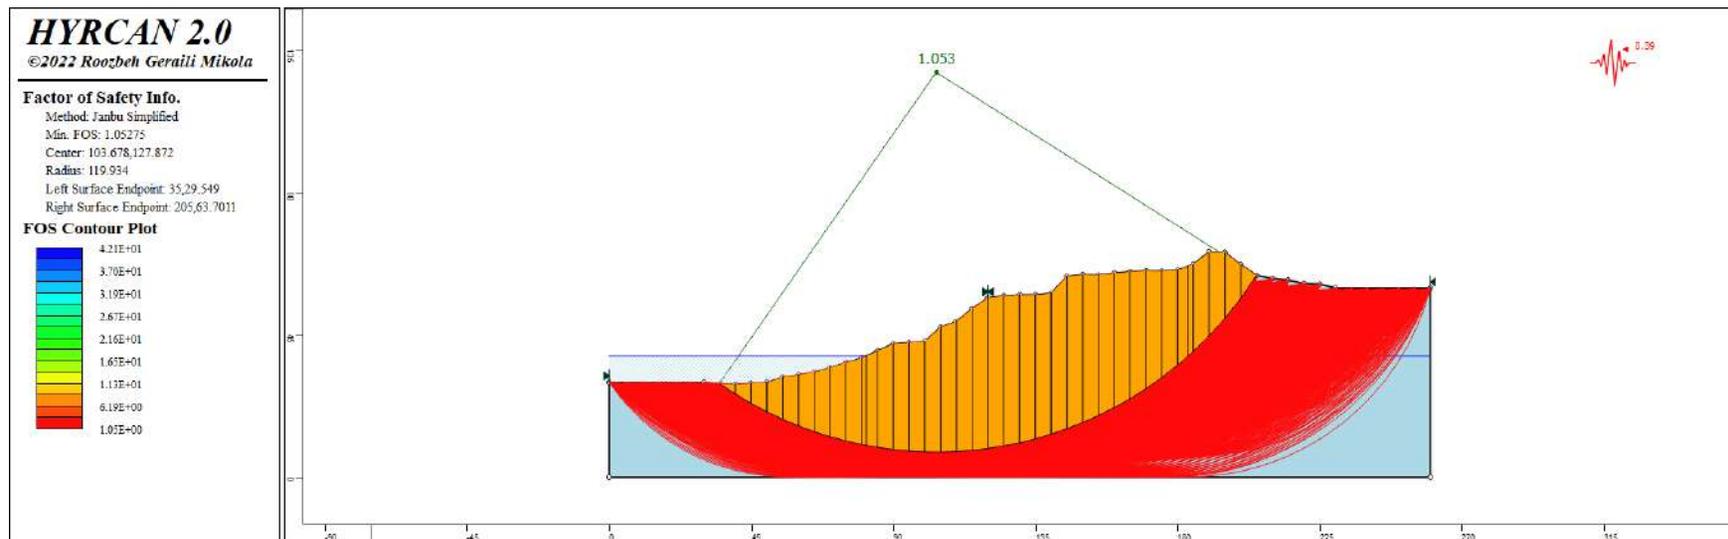
Figura 7. Análisis de estabilidad en Perfil 1 para condición sísmica, FS=1.05

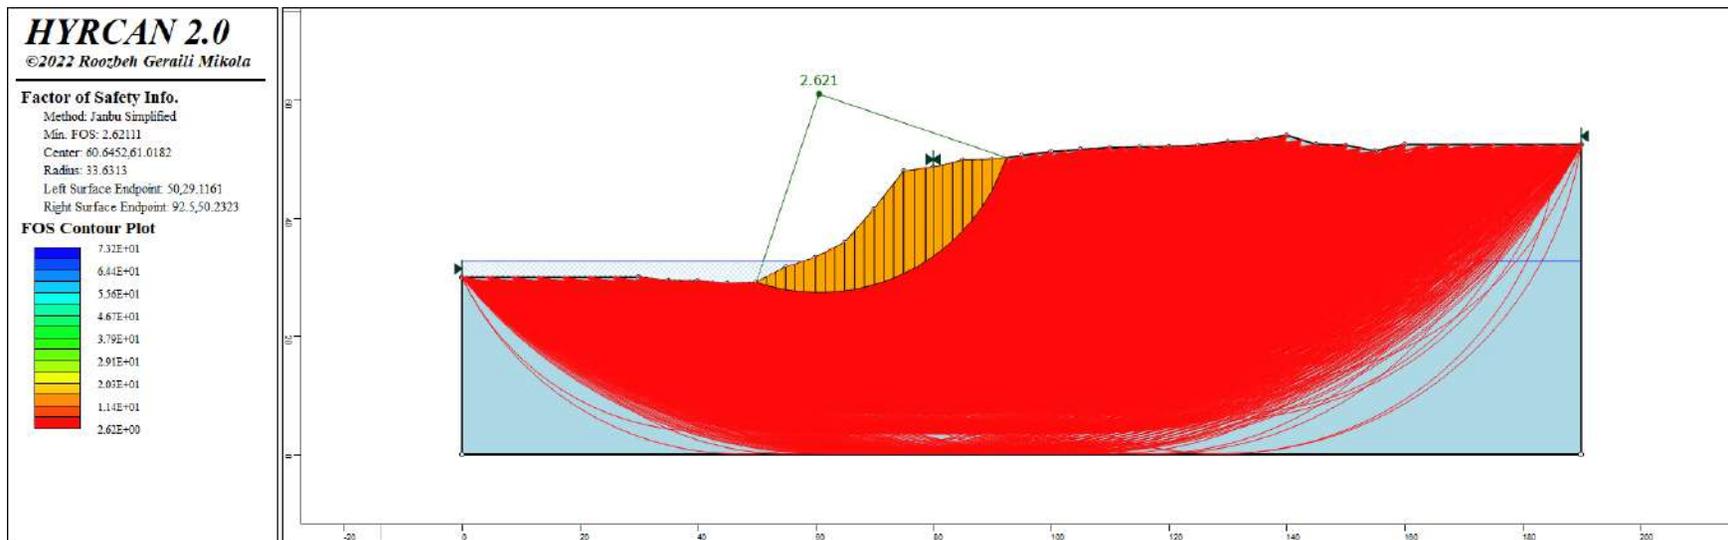
Figura 8. Análisis de estabilidad en Perfil 2 para condición estática, FS=2.62.

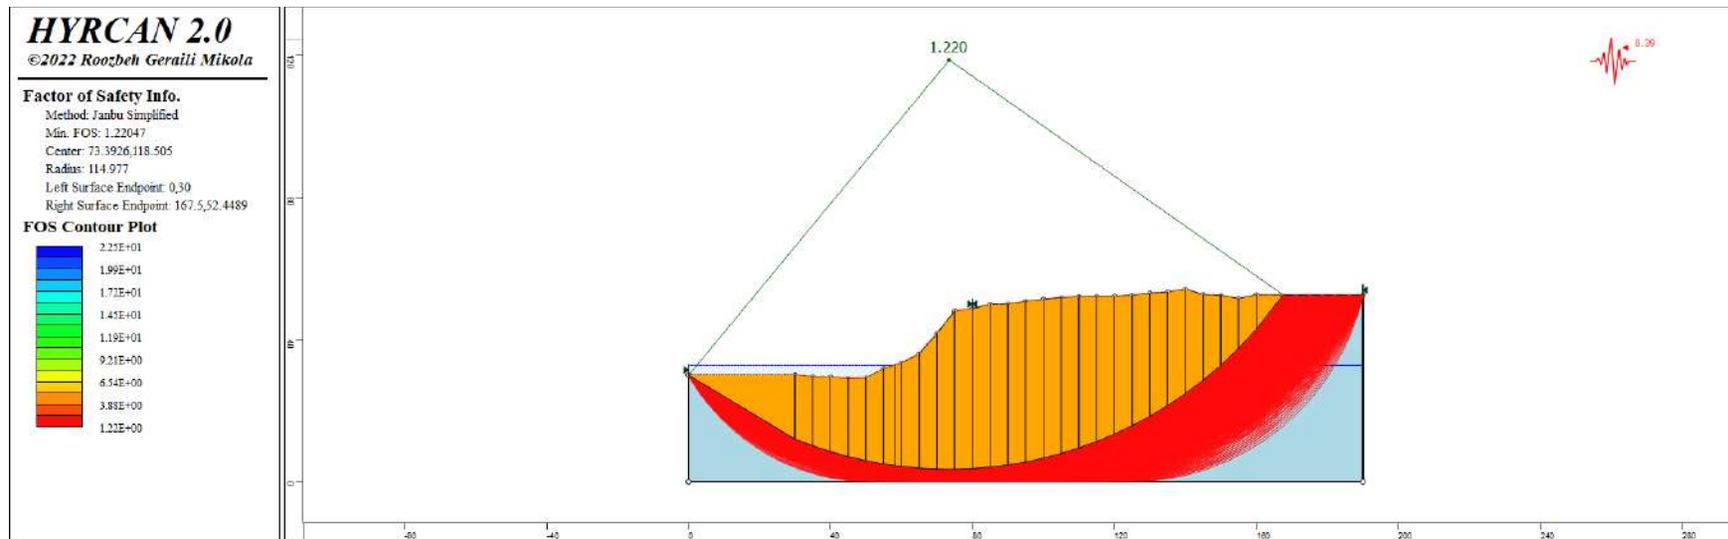
Figura 9. Análisis de estabilidad en Perfil 2 para condición sísmica, FS=1.22.

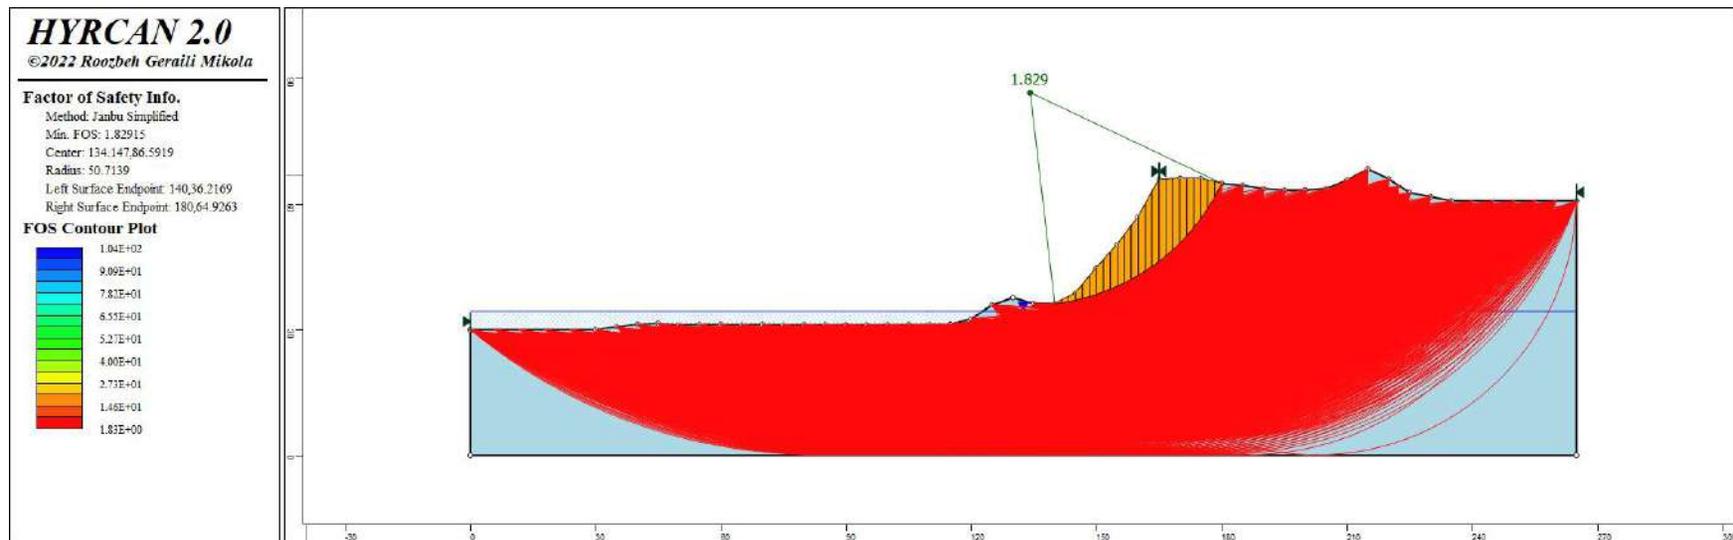
Figura 10. Análisis de estabilidad en Perfil 3 en condición estática FS=1.83

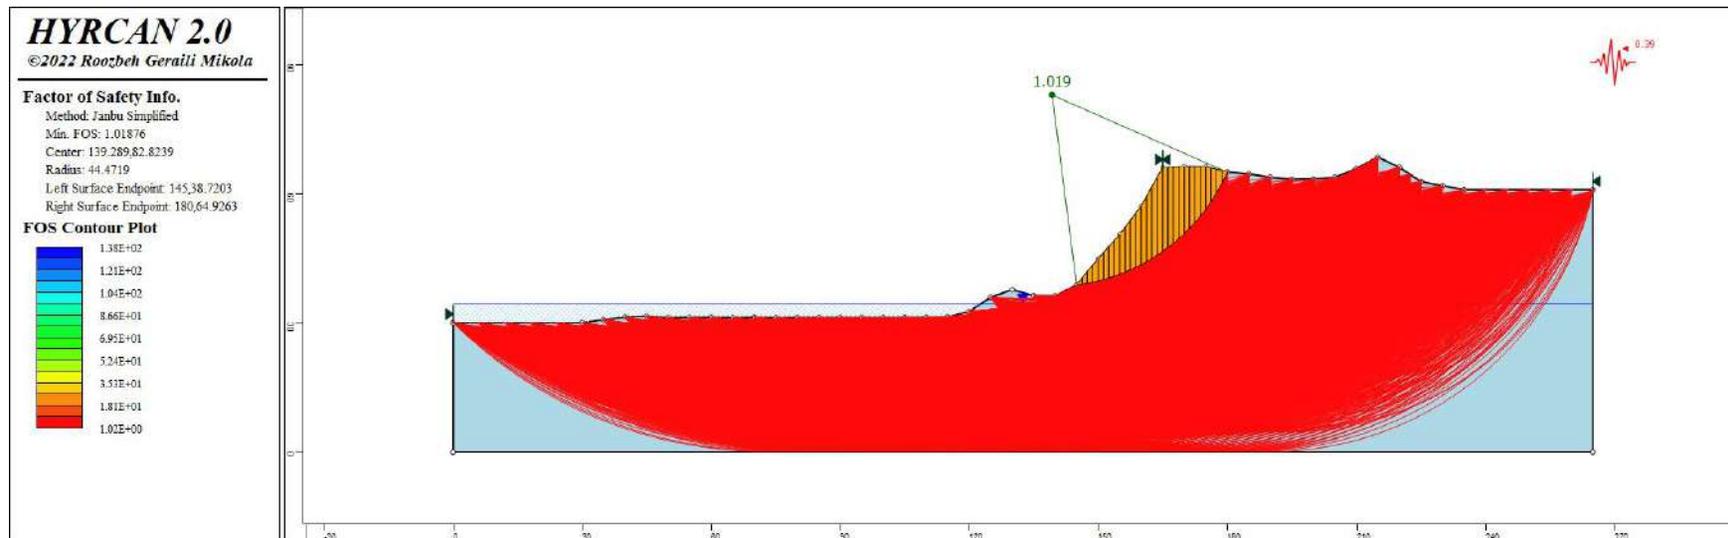
Figura 11. Análisis de estabilidad en Perfil 3 para condición sísmica, FS=1.02.

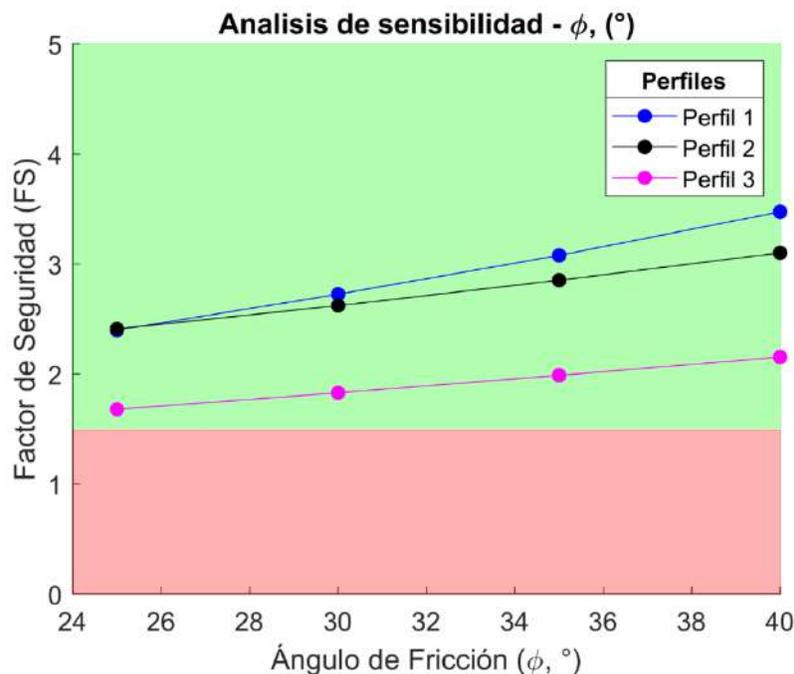
El resumen de los resultados se observa en la Figura 12. Se detalla que para todos los análisis ejecutados los tres perfiles considerados son estables en términos mecánicos utilizando el método de Janbu. Los resultados para distintos métodos analizados en el Perfil N°3 y los distintos ángulos de fricción se muestran en la Tabla 6. En todos los casos se esta para el factor de seguridad umbral de 1.5.

Figura 12. Análisis de sensibilidad para ángulo de fricción por el método de Janbu simplificado.

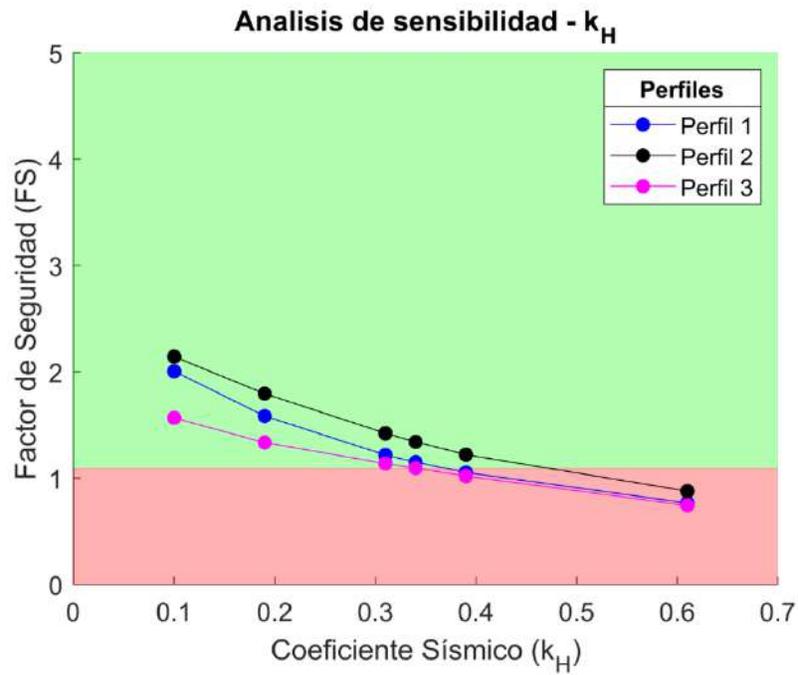
Figura 13. Análisis de sensibilidad para coeficiente sísmico por el método de Janbu simplificado en el Perfil N°3.

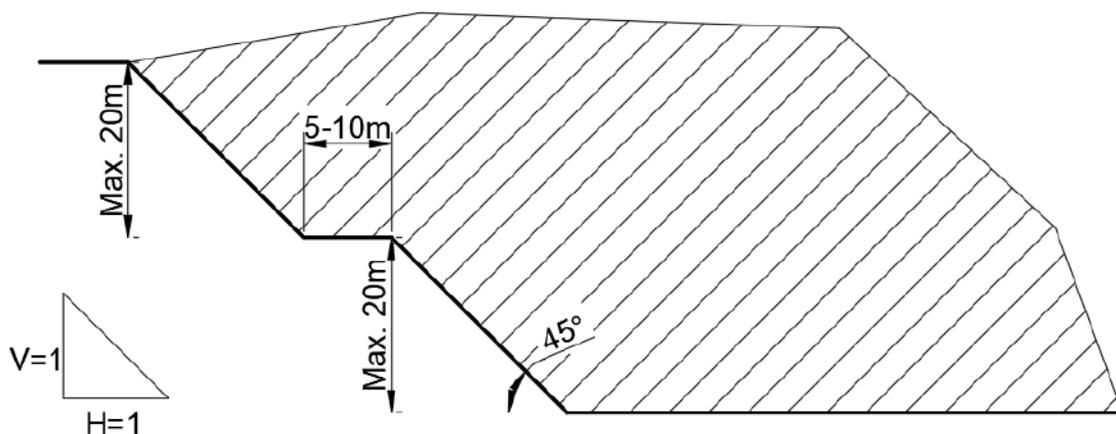
Figura 14. Dibujo esquemático para la configuración de terrazas.

Los análisis realizados muestran que los perfiles transversales son mecánicamente estables para la condición estática y sísmica (i.e., $FS > 1$), sin embargo, en 2 de los 3 perfiles no cumplen los umbrales mínimos de diseño para la condición sísmica (i.e. $FS < 1.1$). Por ello es que se recomienda como medida de mitigación la modificación de la geometría de los taludes en los casos donde las pendientes sean mayores a 45° (i.e., $H:V=1:1$). Lo cual debe ser realizado mediante un escalonamiento progresivo, en donde cada terraza del talud tenga una relación de aspecto relativamente constante de aproximadamente 1:1 ($H:V$), con altura máxima de terrazas de 20 metros, y ancho de plataforma de entre 5-10 metros (Figura 14).

Lo anterior debe ser complementado con un sistema de evacuación de aguas lluvias, para lo cual se deben instalar elementos destinados a controlar y encausar el flujo del agua superficial (e.g., soleras, fosos, contrafosos) en los pies y cabezas de cada terraza, con el objetivo de controlar las escorrentías superficiales, previniendo la erosión del suelo superficial.

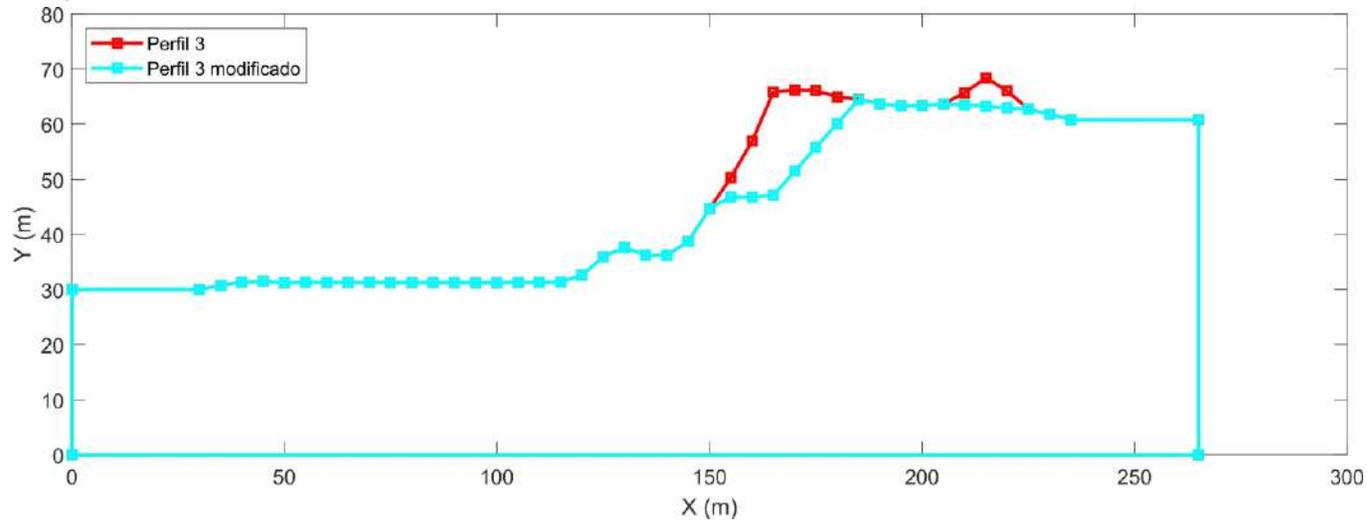
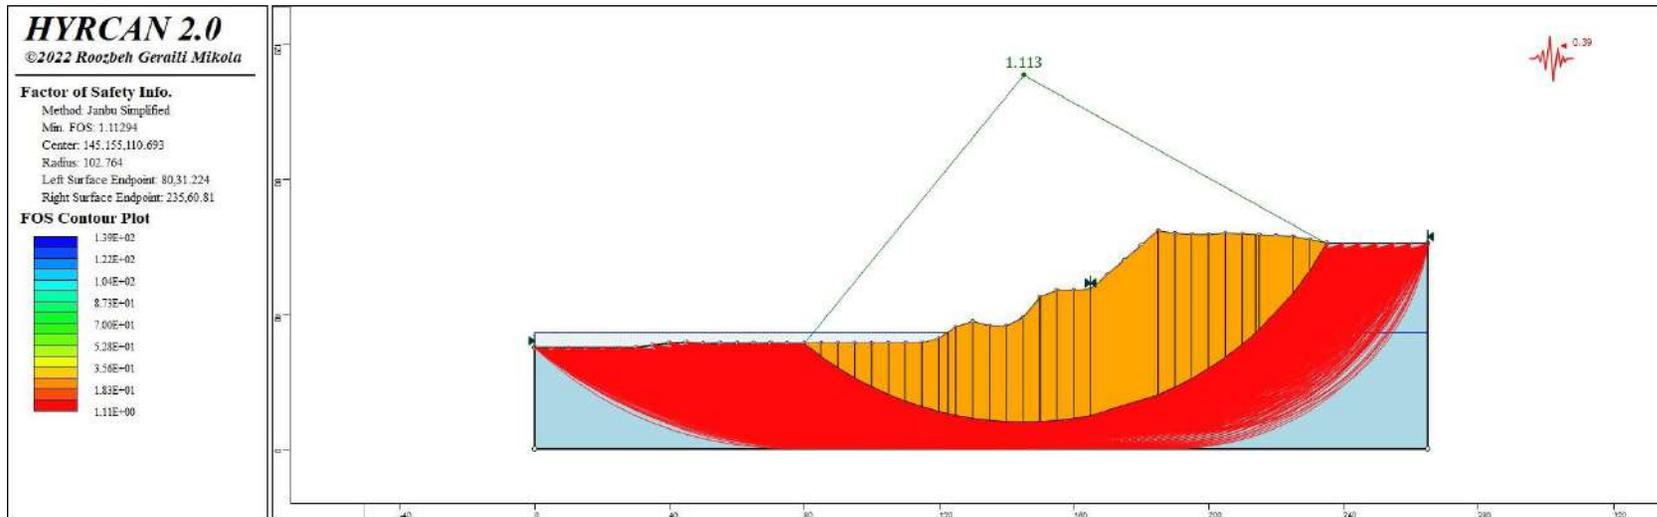
En Figura 15 se presenta un ejemplo de Perfil 3, el cual posee pendientes superiores a 45° en la parte alta del talud y representaría la situación de diseño, por lo que se realiza una terraza intermedia con el objetivo de aliviar la carga de este. El análisis con la nueva geometría indica un aumento del FS en la condición sísmica, pasando de 1.02 a 1.18, cumpliendo ahora con los umbrales límite. Un proceso análogo puede realizarse para Perfil 1, utilizando una o dos terrazas intermedias.

Figura 15. Geometría de Perfil 3 modificado (superior), y resultados de análisis en condición sísmica para Perfil 3 modificado (inferior).

En función de las condiciones de estabilidad, se recomienda realizar modificaciones geométricas al talud existente, para suavizar las grandes pendientes, superiores a 45° en algunos casos, y para ello se recomienda realizar un escalonamiento progresivo del talud. Adicionalmente, es necesario controlar la acción de agentes erosivos, como el agua, por lo que se recomienda la confección de elementos (e.g., soleras, fosos y contrafosos) destinados a controlar y encausar el flujo del agua superficial para evitar daños mayores en los taludes.

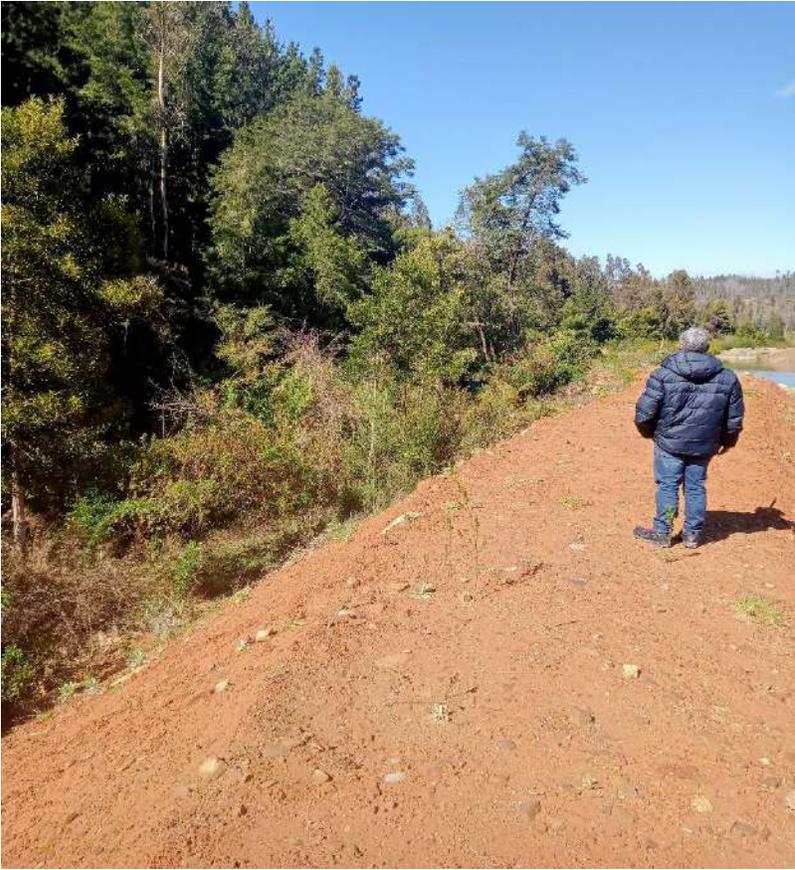
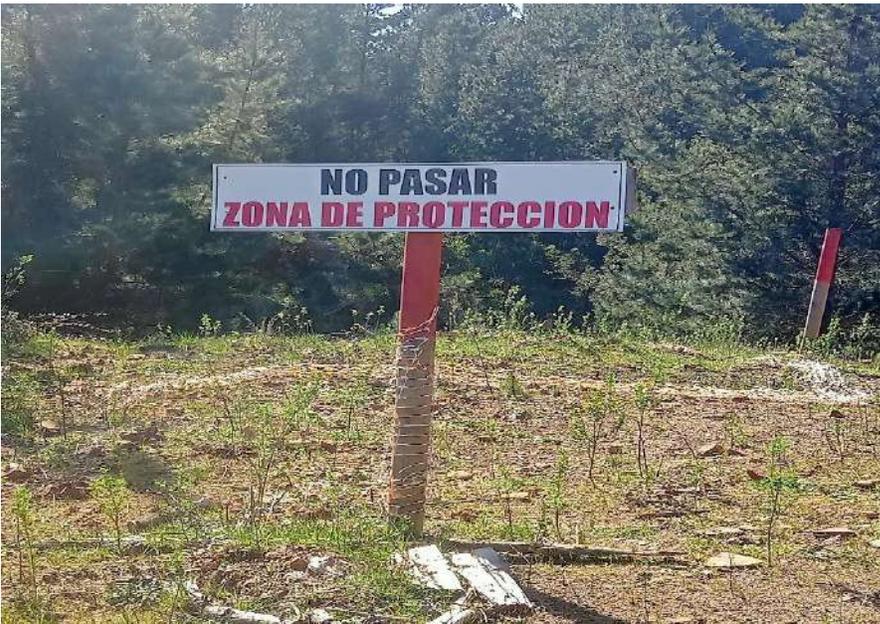
Zona de protección del estero Bellavista

Se caminó por el talud que separa las obras de la cantera y a la vez protege con un efecto barrera al estero Bellavista, con el fin de visualizar en terreno el estado de la separación entre las obras propiamente tales que se hicieron en la cantera y el lecho y cauce del estero Bellavista. El estero no muestra evidencias de haber sido intervenido. No se observan rastros de alguna intervención.

No se observó aportes de aguas de la cantera hacia el estero. Existe una laguna que corresponde a las aguas lluvias derivadas a ese sitio por la configuración de la cantera. La laguna no evidencia aportes de cursos de agua superficiales, y se ubica en un entorno arcilloso que da cuenta de que se trata de aguas superficiales no absorbidas, básicamente de origen lluvia.
