ANT. : RES. EX. N°1 / ROL F-027-2015 de la SMA de fecha 26/10/2015

**FORMULACIÓN DE DESCARGOS
EN RESPUESTA A LA RES. EX. N°/ROL F-027-2015
DE LA SUPERINTENDENCIA DE MEDIO AMBIENTE**

**Proyecto Embalse Ancoa
Región del Maule – Comuna de Linares
Noviembre de 2015**

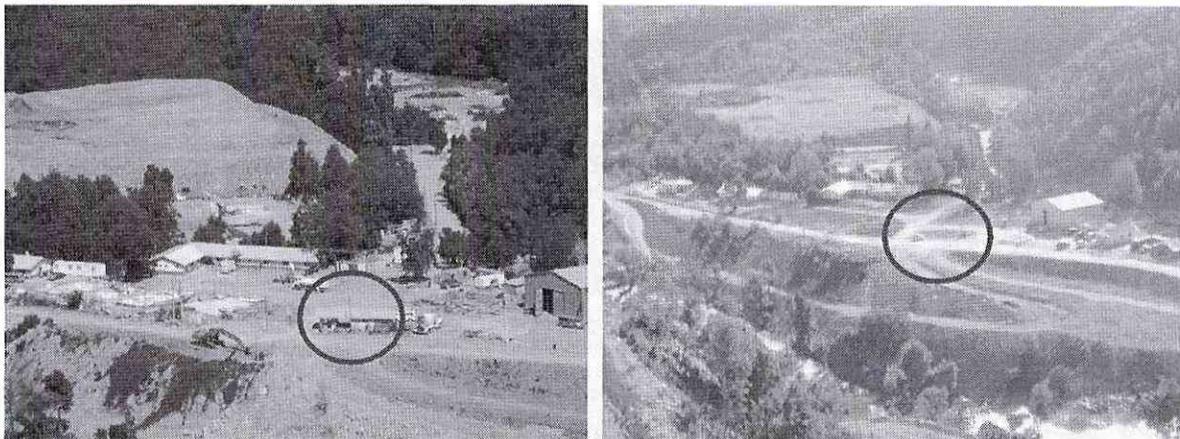
2. El acta de la fiscalización tuvo oportuna respuesta por el Ministerio de Obras Públicas (ANEXO B), en donde se explicó y demostró que los tambores observados no se encontraban en condición de almacenamiento a la intemperie, sino que proceso de retiro por parte de la empresa contratista BESALCO S.A, lo cual consta en el acta de Declaración y Seguimiento de Residuos Peligrosos, emitida por la empresa Bio Transportes, con fecha 22 de marzo de 2013

Figura 1: Imágenes de sector de bodega de Residuos peligrosos y posterior acopio de tambores para su retiro, en Diciembre 2012 y Marzo 2013, respectivamente.

Al 28 de marzo de 2013, la empresa contratista a cargo de la Construcción del Embalse (BESALCO S.A) finalizó el retiro de todos los residuos industriales y realizó la limpieza y abandono de todos los sectores de los cuales hacía ocupación”.

A la fecha de la Res. Ex. N° 1/ROL F-027-2015 del 26 de Octubre de 2015 de la SMA, la instalación de faenas no existe. Este tipo de residuos fue enviado por el contratista principal (BESALCO), que contrató los servicios de transporte con la empresa "Bio Transporte" y dispuesto en Empresa Heras ECOBIO.

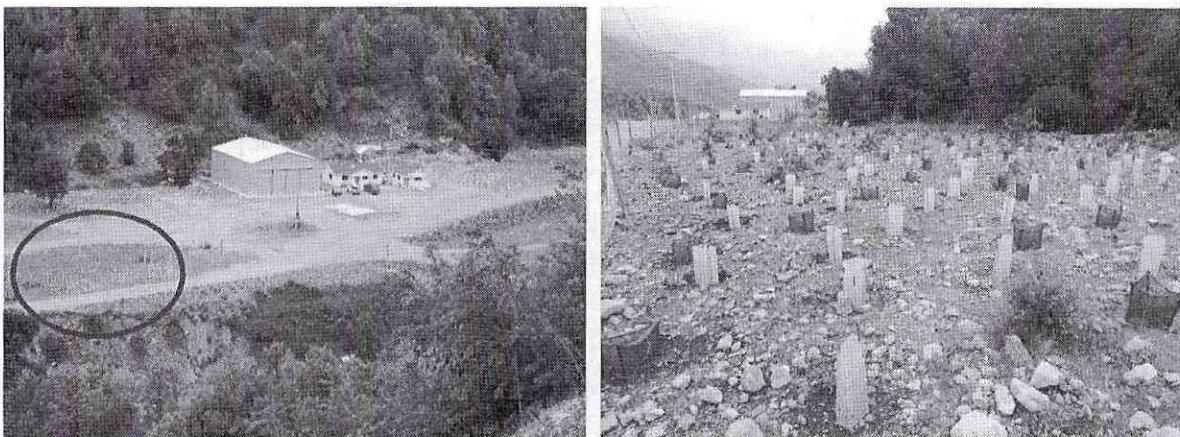
4. De acuerdo a los informes de Seguimiento Ambiental Etapa de Construcción y Postconstrucción Embalse Ancoa (AMBAR), en junio de 2013 se señala que el sitio en donde se encontraban los tambores y que corresponde a la zona de “Campamento y Patios de Almacenamiento de Materiales” (Zona PRAI N° 5), presenta *“Limpieza total, nivelación terreno, descompactación del terreno, Reforestación y terrazas en sitios >20% de pendiente, descompactación de suelo, sembrado de empastadas con especies similares a las vecinas. Reforestación con 70 individuos de Boldo en zona campamento. En abril se agrega: disposición de 20 cm de material vegetal”.* Posteriormente las zonas PRAI han sido materia de seguimiento ambiental y cuyo último informe corresponde al ANEXO G, en donde se da cuenta del buen estado actual del área y de las plantaciones que se llevaron a cabo.

Figura 2: Imágenes actuales de sector de bodega de Residuos peligrosos, luego de acciones de restauración según Plan de Recuperación de Áreas Intervénidas (PRAI)

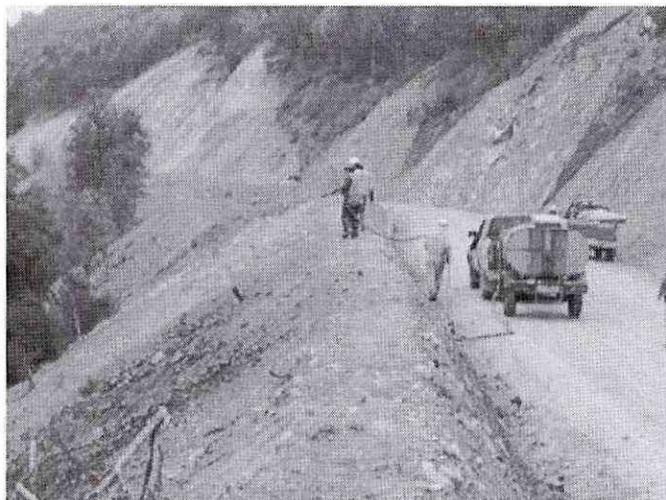
Figura 3: Actividad de hidrosiembra en la variante L-39

2. Respecto de la revegetación antes mencionada de taludes mediante hidrosiembra con Retamilla, ésta no tuvo efectos esperados, por lo que dicha medida debe ser complementada. De esta forma en el Ordinario IF-EA N°16/2013, se señala que para asegurar el éxito de la medida, se tomó la decisión de recolectar semillas de retamilla, viverizar plantas, para posteriormente realizar la plantación. De esto se da cuenta en informe de Octubre de 2013 (ANEXO C), que indica la recolección de más de 20.000 frutos de Retamilla y de los cuales, mediante pretratamiento germinativo, se extrajo aproximadamente 12.000 semillas (sin daños).

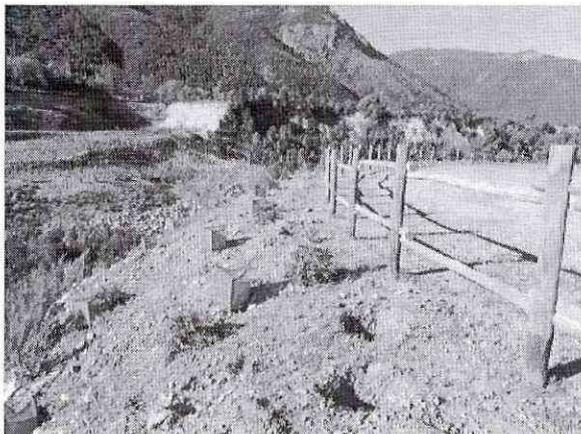
3. Por otra parte, se debe tener en cuenta que en el marco del Programa de Restauración de Áreas Intervenidas (PRAI), se reforestó el talud de derrame bajo el Mirador Chupallar, con retamilla y otras especies y a lo cual se le ha dado adecuado seguimiento y mantención, lo que se puede consultar en los ANEXOS F y G.

Figura 4: Sector bajo mirador Chupallar

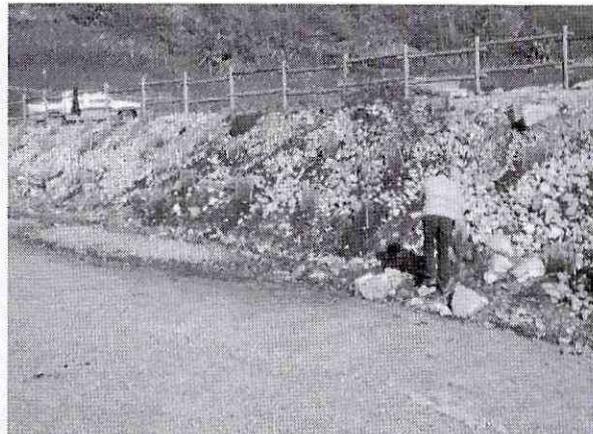
Figura 5: Sector bajo el camino

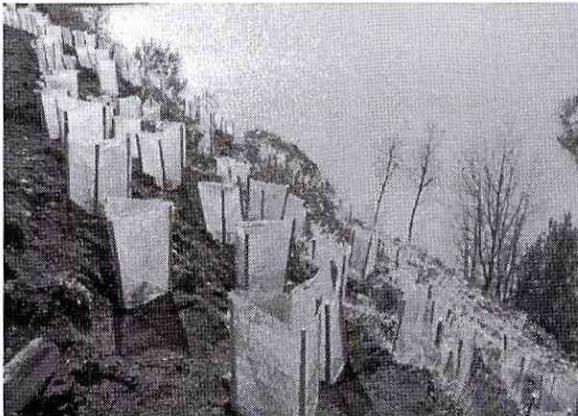
Figura 6: Sector bajo camino

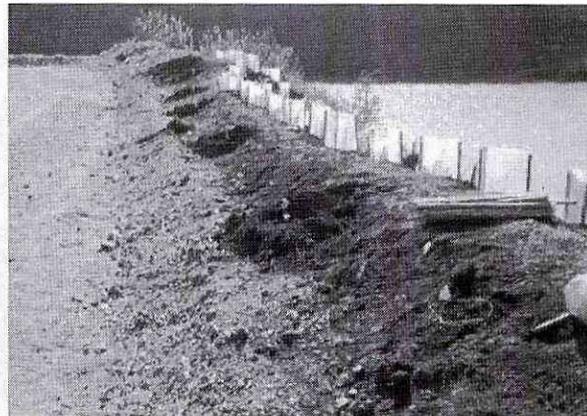
Figura 7: Sector orilla de camino
