**Mat: Respuesta a Ord. 852/2018**

**Fecha: 23 de marzo 2018**

Por medio del presente documento se procede a responder las observaciones realizadas en el marco de la presentación del informe ejecutivo referente al rescate arqueológico del “Edificio López de Alcázar” en función del permiso otorgado contenido en el Ord. N° 5444/17

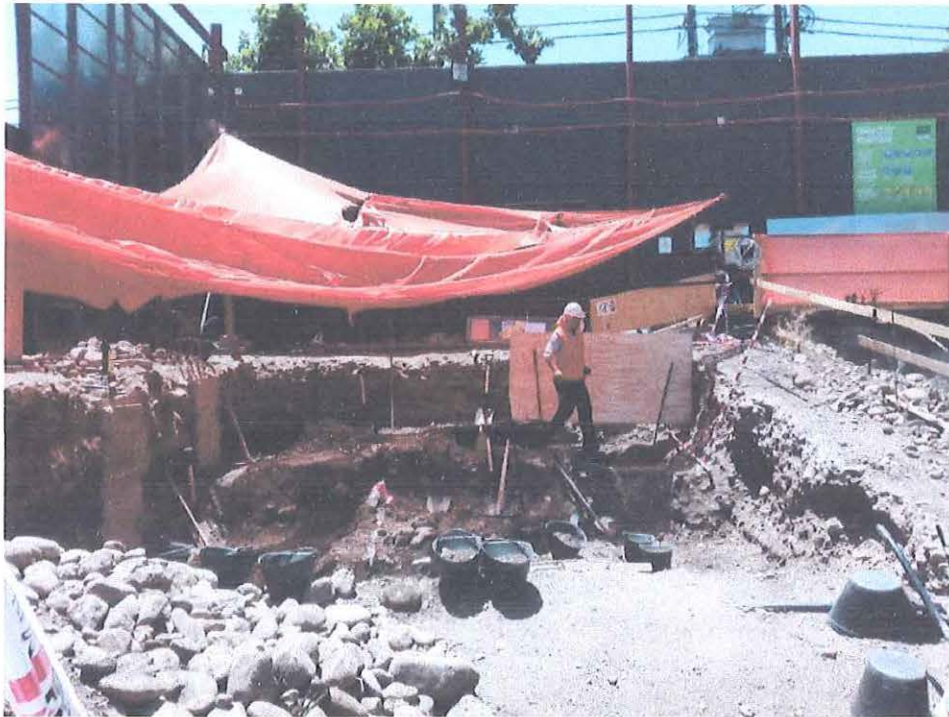
- f) A partir de los 70 cm de profundidad se genera un pequeño derrumbe en la unidad 5c, la más avanzada de la primera línea ubicada hacia la calle López de Alcázar. Por lo anterior, se coloca una plancha de madera dimensionada de 200 x 150 cm aproximadamente en el perfil en cuestión con el objeto de contener dicha pared. El mecanismo de seguridad implementado se ve colapsado a partir de los 130 cm y la plancha se derrumba junto al desprendimiento de una gran cantidad de material del perfil este, compuesto por arena y bolones de mediano y gran tamaño. Dicho material es retirado manualmente por los jornales y harneado como sedimento del perfil de la unidad 5c. Como medida de precaución se acuerda junto a la Prevencionista de Riesgos presente en la obra, dejar una faja de seguridad o testigo de 50 cm en las unidades 5a y 5b a modo de talud que sirviera para mantener el material del perfil en estado de reposo y así evitar nuevos desprendimientos que pudiesen generar una situación de riesgo o accidente laboral en el equipo de jornales que se encontraba excavando al interior del área de rescate. Dicha medida, además, fue implementada teniendo ya el precedente y observación que había realizado la profesional de mecánica de suelo respecto a las medidas a tomar para asegurar la estabilidad del terreno (ver informe "condiciones para excavación arqueológica-Alcázar" y "PR000 Excavación Arqueología López de Alcázar" adjunto al presente), puesto que dicho sector presentaba peligro de desmoronamiento o colapso una vez alcanzado los 130 cm de profundidad.

**Figura 1.** Implementación de placa terciado en la unidad 5C por desmoronamiento.

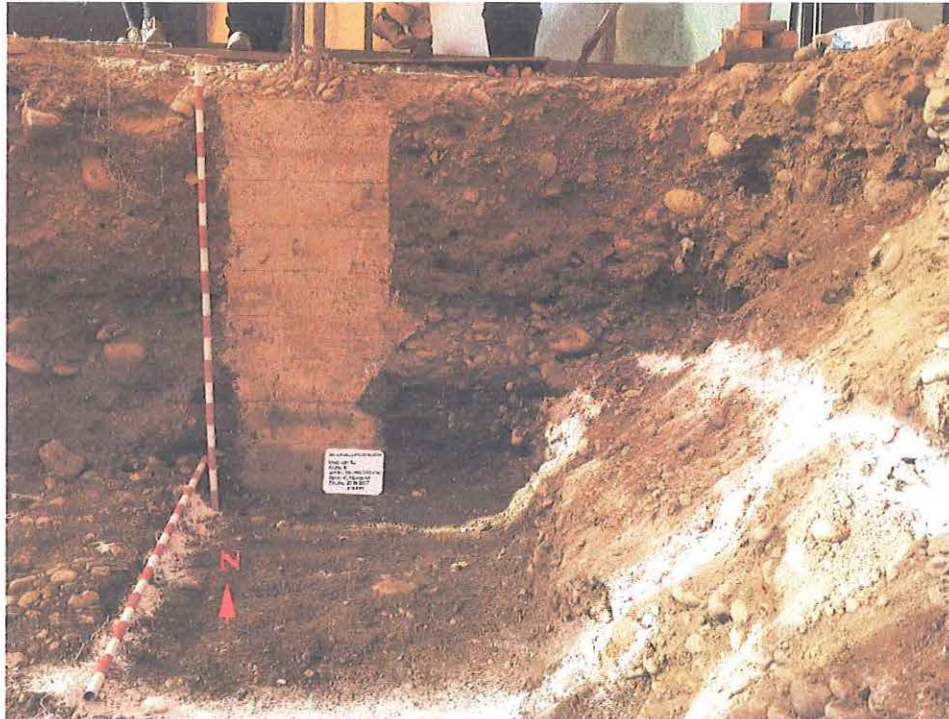
**Figura 2.** Talud preservado en la unidad 5 A para evitar colapso de la unidad.

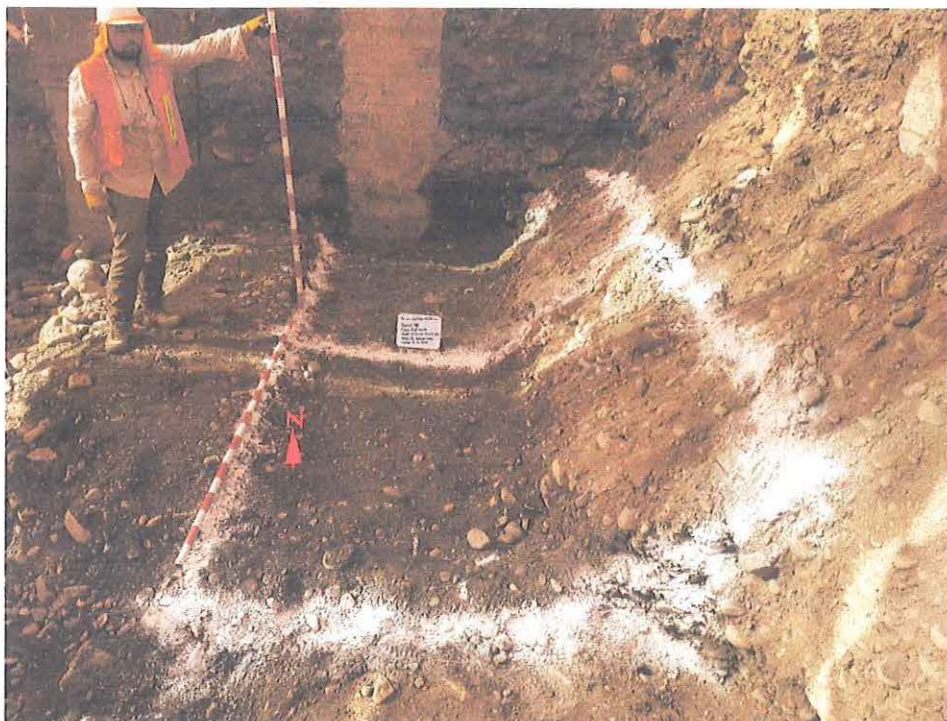
**Figura 3.** Talud preservado en la unidad 5 B para evitar colapso de la unidad.

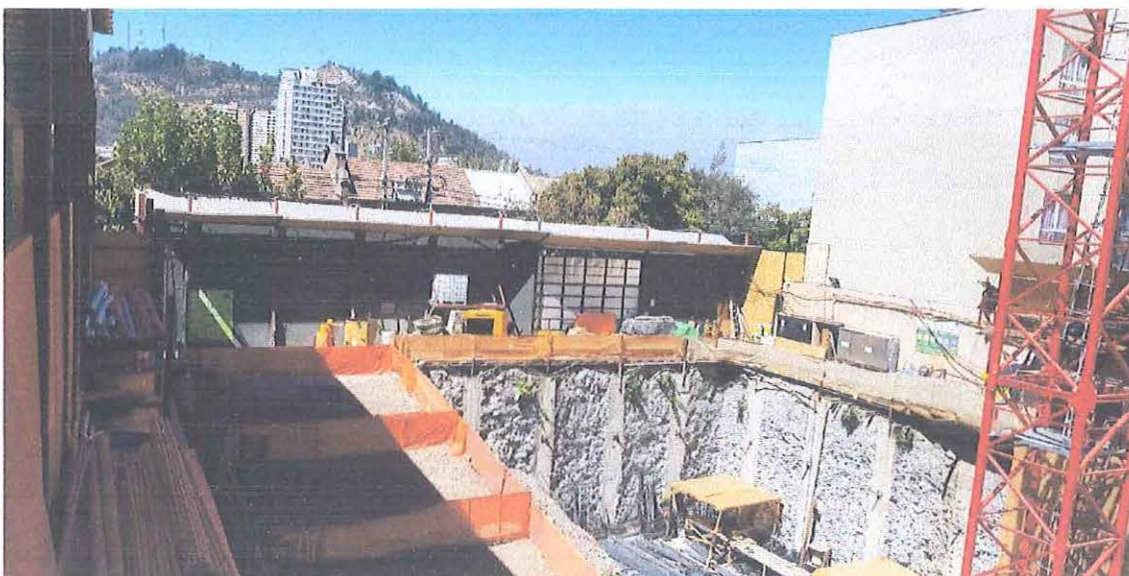
En la actualidad, el sector donde se efectuó el rescate arqueológico se encuentra debidamente cercado y se ha retirado la totalidad del material que estaba acumulado de forma transitoria. Así ha permanecido y se dejará en este estado hasta obtener las liberaciones de terreno correspondientes para la construcción de las obras del proyecto.

**Figura 4.** Estado actual del área de intervención arqueológica. El área cercada superior (al oriente) corresponde a los 36 m<sup>2</sup> autorizados por CMN para rescate arqueológico.
